# 深圳市罗湖区 2018-2019 危险建筑边坡 (挡墙) 专业巡查

罗湖区莲塘街道

莲泉阁北侧挡墙排查简报

深圳地质建设工程公司

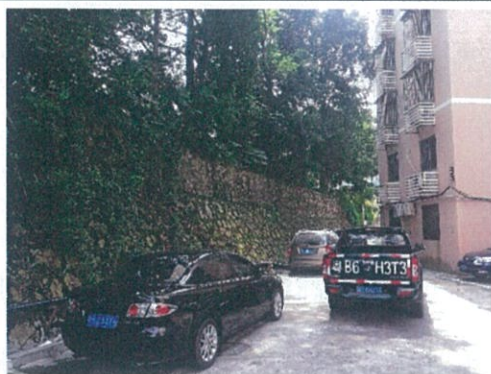
根据巡查小组现场调查、走访，该段浆砌石挡墙由于修建年代久远，墙体砂浆掏空，毛石脱落现象较为严重，局部可见挡墙内部土体

照片 1 挡墙概况

(4) 建议监管单位委托资质公司按照相关规范对该段挡墙进行评估、勘查、设计和加固施工，消除安全隐患。

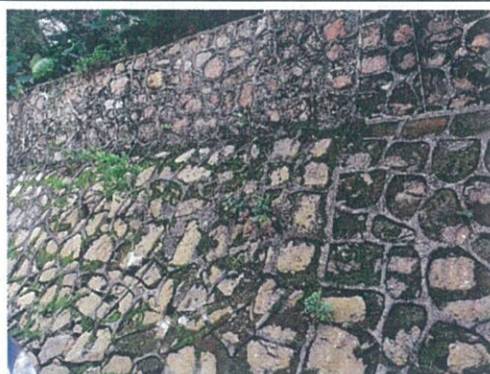
掏空现象（照片 1、2）。受挡墙顶部树木根系影响，挡墙上部墙体局部被破坏，墙体变形，毛石脱落（照片 3、4）。

照片 2 墙体砂浆掏空

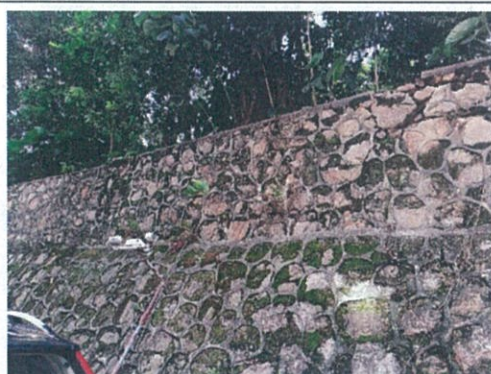
照片 3 挡墙顶部破损

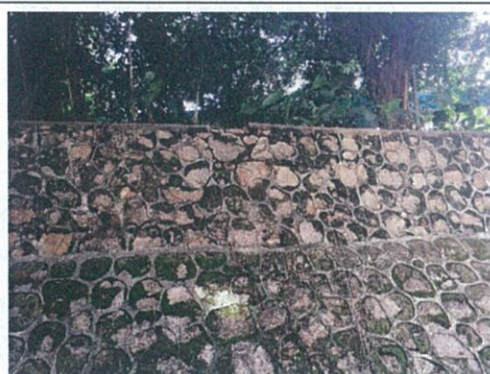
照片 4 挡墙顶部破损
