# 罗湖东晓布心片区 05-07 地块高中新建工程 “5·14”一般起重伤害事故调查报告

罗湖东晓布心片区 05-07 地块高中新建工程“5·14”  
一般起重伤害事故调查组编制

2024 年 7 月 7 日

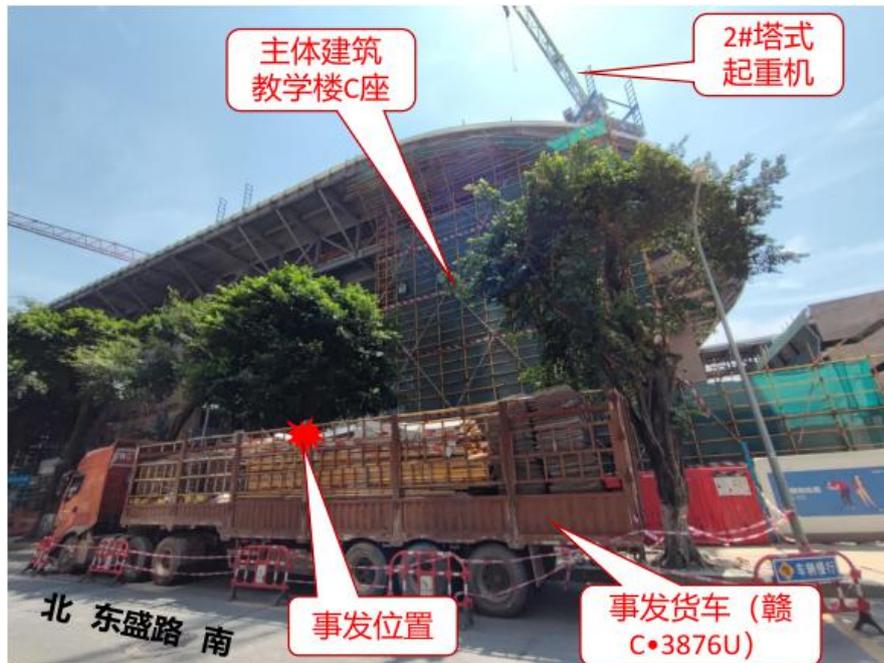
图 2 事发位置图

事故发生位置位于停放在布心片区 05-07 地块高中新建工程项目主体建筑教学楼 C 座西侧东盛路由南往北车道的装运脚手架材料的货车车厢内（车牌号：赣 C·3876U 挂）。2024 年 5 月 14 日事发时，该项目 2#塔式起重机在吊运教学楼屋顶操场内的脚手架材料（钢笆片）装车过程中，一次同时吊运 2 捆钢笆片在货车车厢上方约 21 米的高度，其中 1 捆钢笆片空中散落，散落的钢笆片砸中正站在货车车厢内接应吊运钢笆片装车的作业人员郭某，造成此起事故发生。（见图 2）

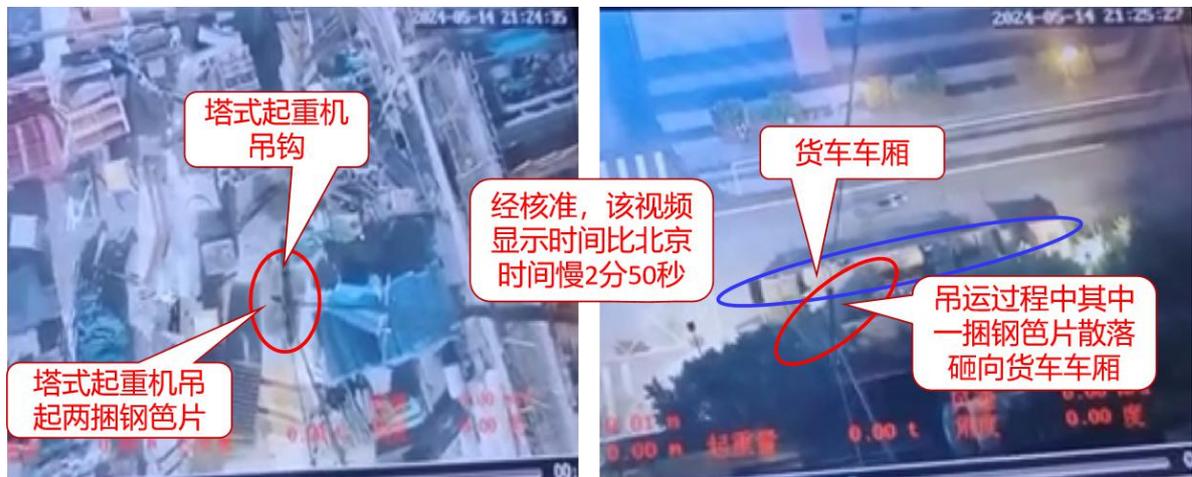
图 3 2#塔式起重机视频监控探头事发时记录的吊运捆钢笆片散落过程视频截图

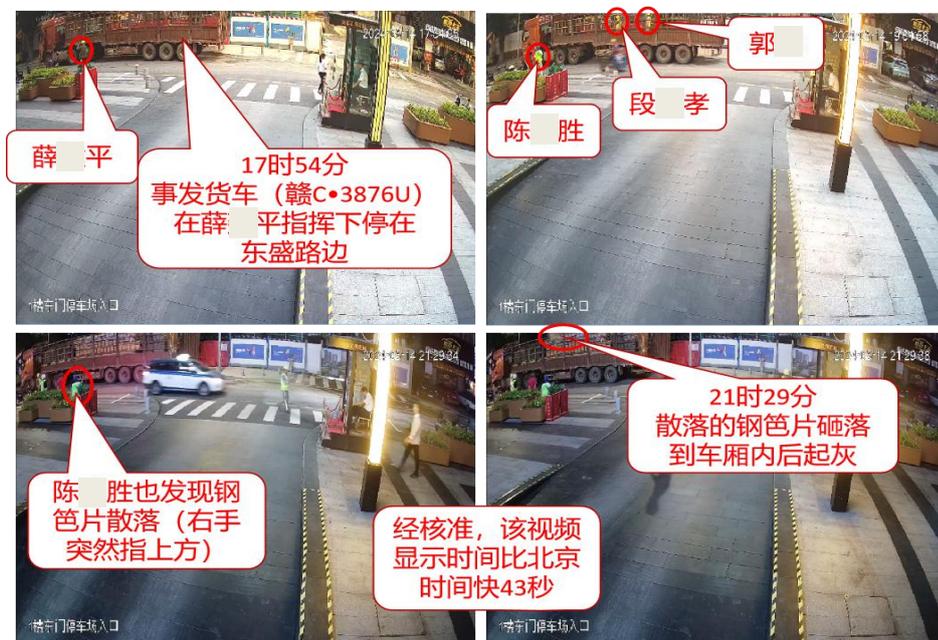
图 4 翠园华府“1楼东门停车场入口”视频监控探头记录的脚手架材料吊运装车 and 钢笆片散落时的相关情况视频截图

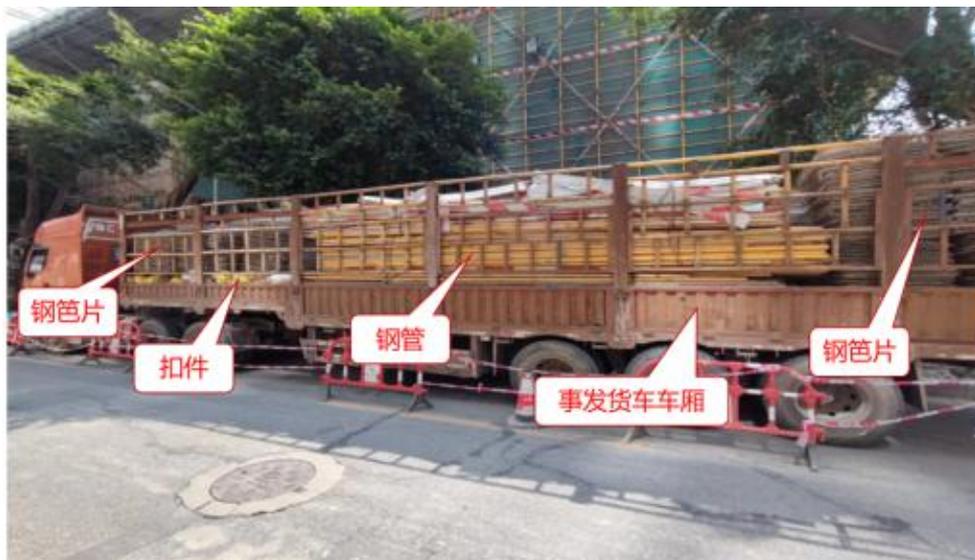
图 6 事发货车车厢情况图

事发货车（车牌号：赣C·3876U）为东风柳汽乘龙H7货车，事发时，车厢内已吊装了脚手架扣件、钢管和钢笆片。该货车停放在布心片区05-07地块高中新建工程西侧门旁边的东盛路由南往北车道上，车头朝北，车尾朝南。事发时，2#塔式起重机正在将A、B、C、D座屋顶操场上的脚手架材料（钢笆片）往货车车厢内吊运装车。（见图5、图6）

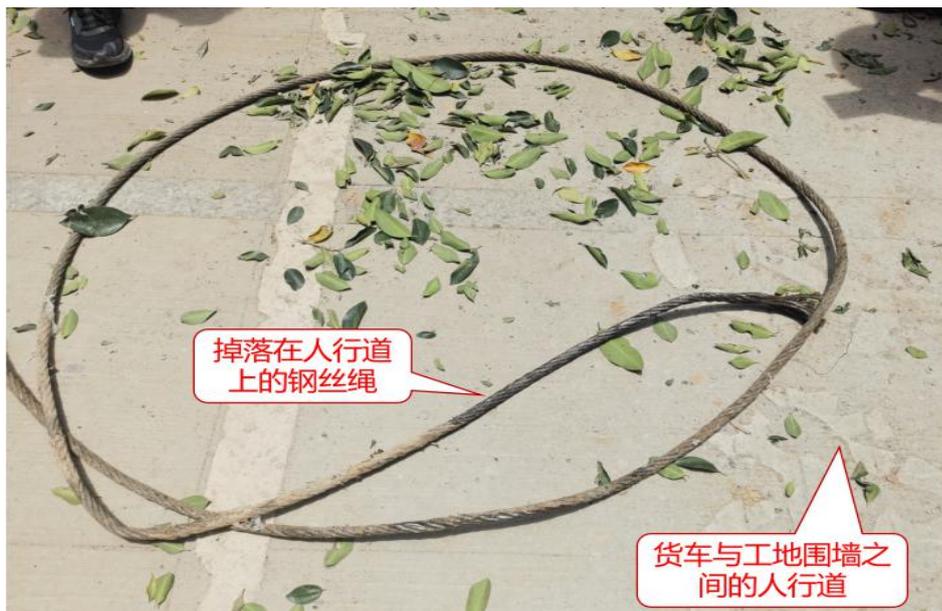
事发后，散落的钢笆片砸落在事发货车车厢内和货车与工地西侧围墙之间的人行道上，还有一根钢丝绳掉落在人行道上。（见图 7）

图 7 掉落人行道的钢丝绳情况图

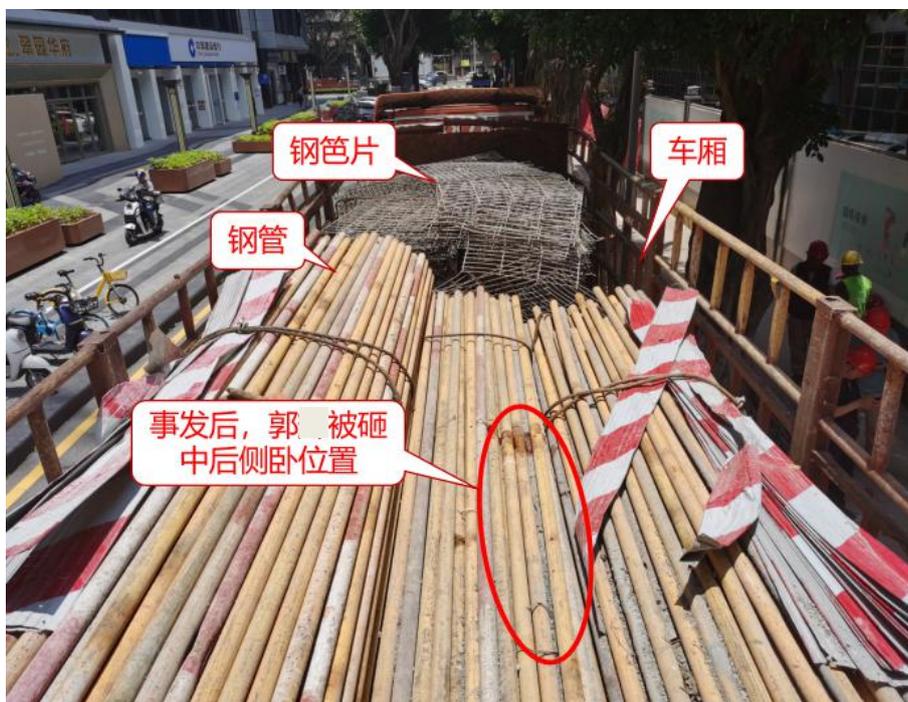
根据询问调查，事发时，郭某站在货车车厢中部，段某孝站在货车车厢尾部接应通过 2#塔式起重机从屋顶操场吊运的脚手架材料（包括钢笆片）。被吊运的钢笆片散落后，郭某被散落的钢笆片砸中，倒在已装在货车车厢内的钢管上，面向西侧躺着，身体蜷缩，闭着眼睛，头朝车头（北）方向，头上的安全帽被砸烂但仍戴在郭某头上，身体周边散落着掉下的钢笆片。（见图 8）

图 8 事发时，郭某被砸中侧卧位置图

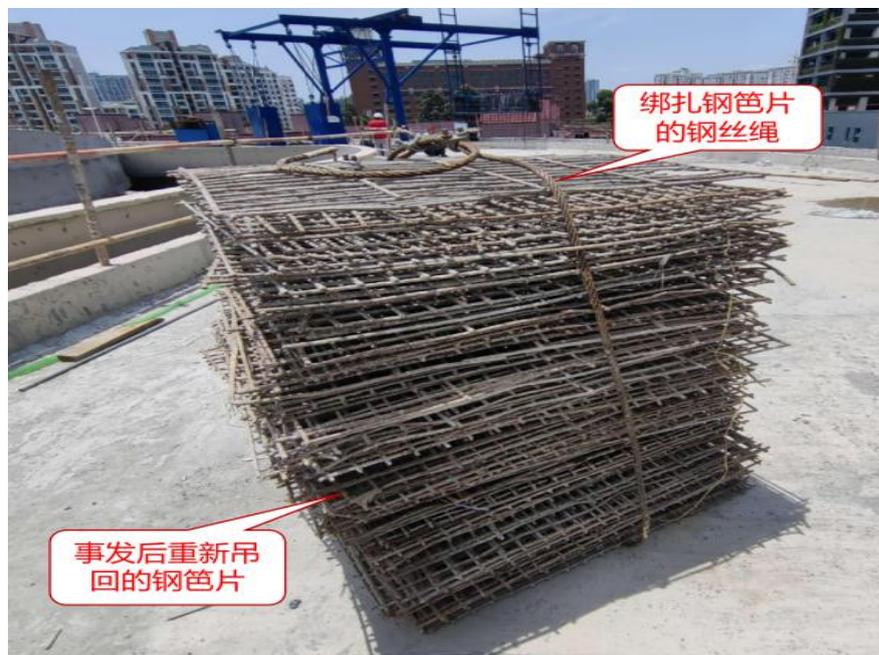
图10 事发后重新吊回到屋顶操场当时未散落的另一捆钢笆片图

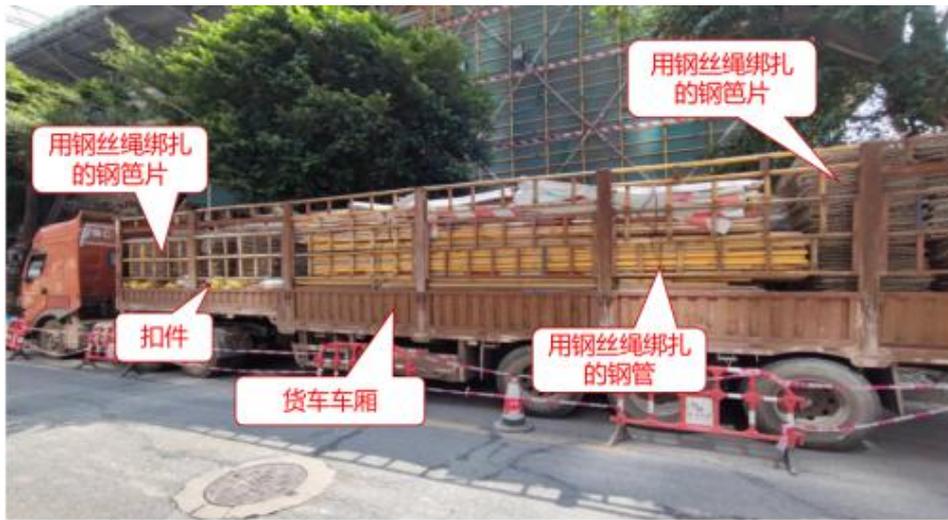
图 11 货车勘查图

事故发生位置位于停放在布心片区 05-07 地块高中新建工程项目主体建筑教学楼 C 座西侧东盛路边装运脚手架材料的货车车厢内（车牌号为赣 C·3876U），该货车为东风柳汽乘龙 H7 货车，车厢长 12.5 米，车厢护栏最高点至地面 4 米。车厢内首端（靠车头侧）和尾端装有采用钢丝绳绑扎的钢笆片，车厢中部装有用钢丝绳绑扎的成捆钢管，车厢两侧装有脚手架扣件。（见图 11）

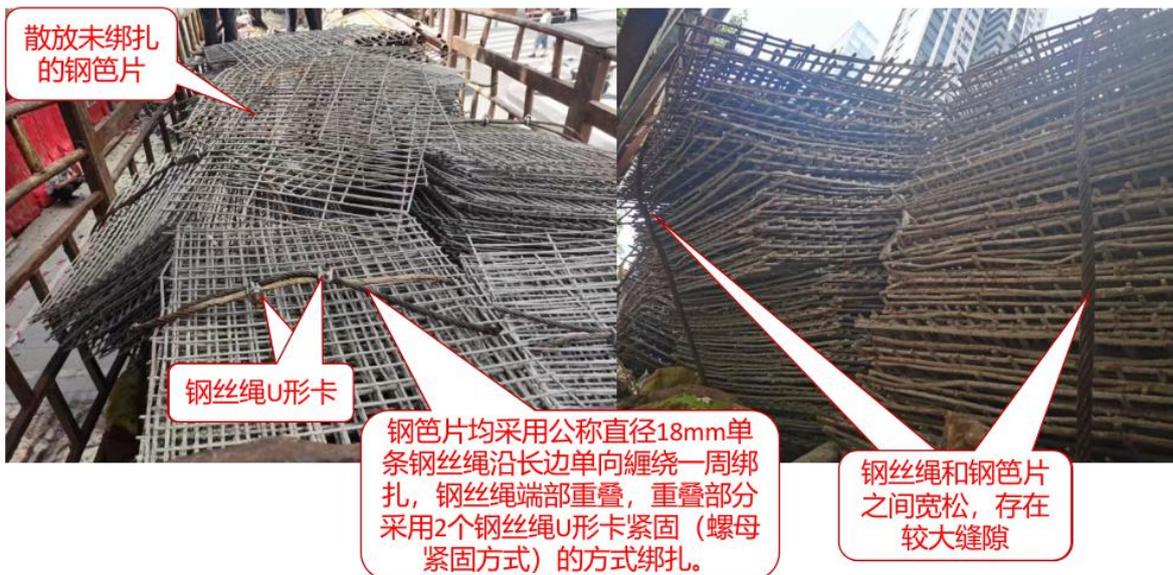
图 12 货车车厢内钢笆片勘查图

货车车厢内成捆的钢笆片均采用公称直径 18mm 单条钢丝绳沿长边单向缠绕一周绑扎，钢丝绳端部重叠，重叠部分采用 2 个钢丝绳 U 形卡紧固（螺母紧固方式）的方式绑扎，钢丝绳和钢笆片之间宽松，存在较大间隙。车厢首端和尾端绑扎成捆的钢笆片上方散放着未绑扎的钢笆片。（见图 12）

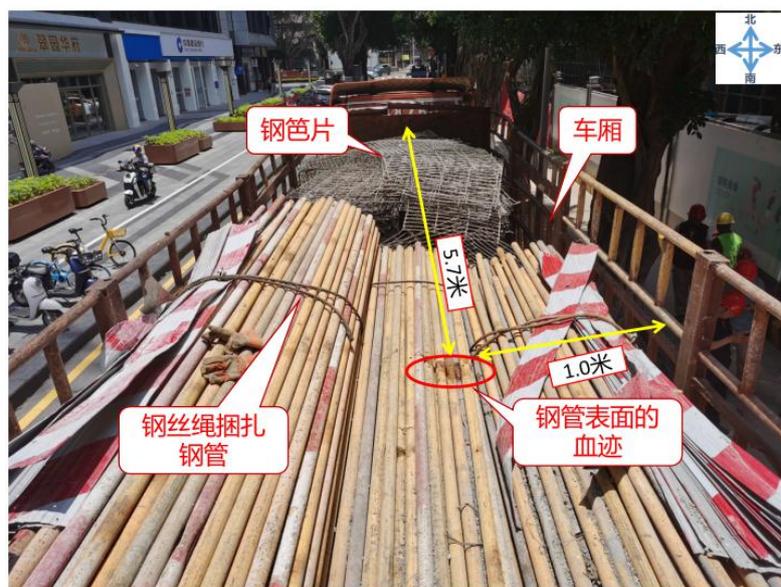
图 13 货车车厢内勘查图

货车车厢内中部装载的成捆钢管表面有一片血迹，血迹距离货车车厢东护栏 1.0 米，距离货车车厢北护栏 5.7 米。经调查询问，血迹为郭某被砸后，侧躺在钢管上，鼻孔等处流出的血液凝结形成。（见图 13）

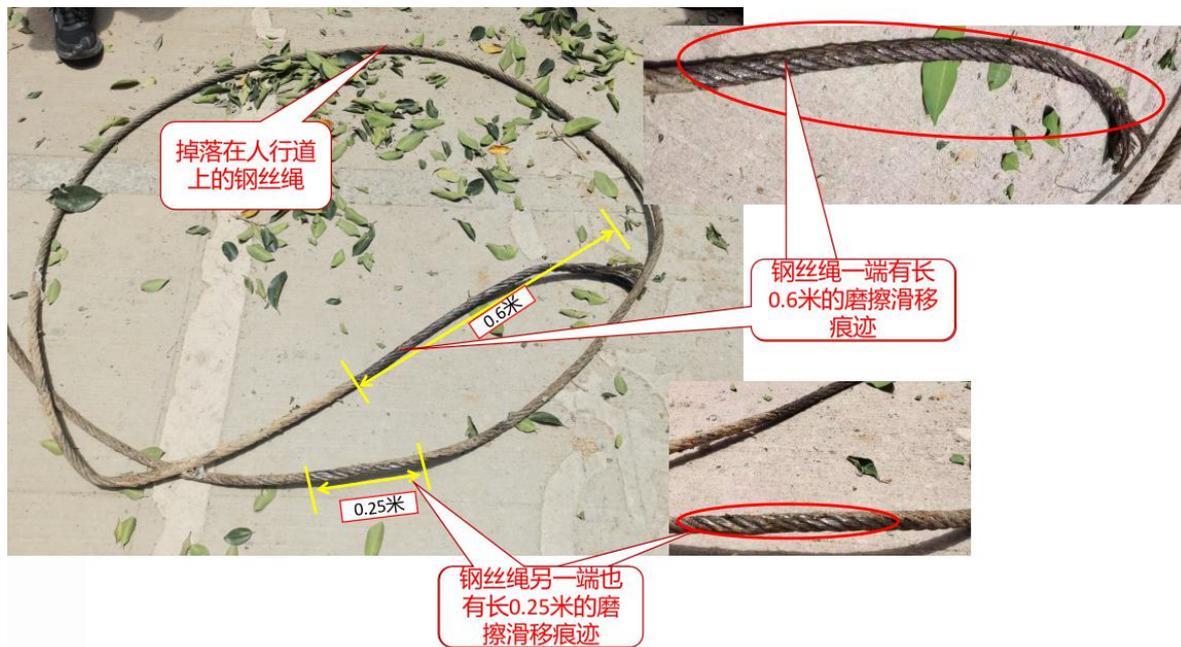
图 14 坠落在人行道上的钢丝绳勘查图

事发时从空中坠落在货车旁人行道上的钢丝绳长 5 米，公称直径为 18mm，钢丝绳一端有长 0.6 米的磨擦滑动痕迹，另一端距离端头 0.6 米处也有一段长为 0.25 米的摩擦滑动痕迹。（见图 14）

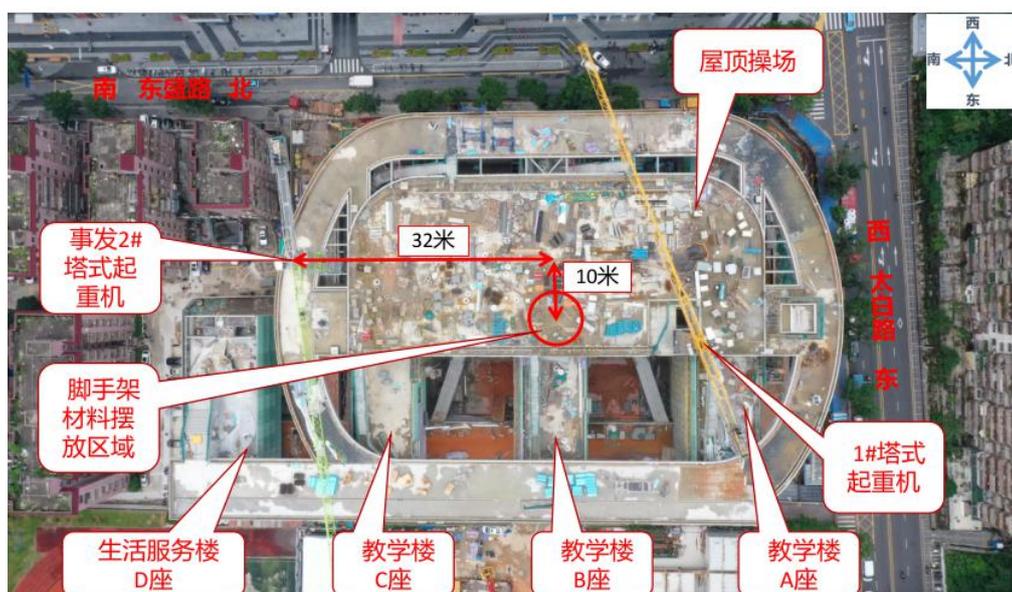
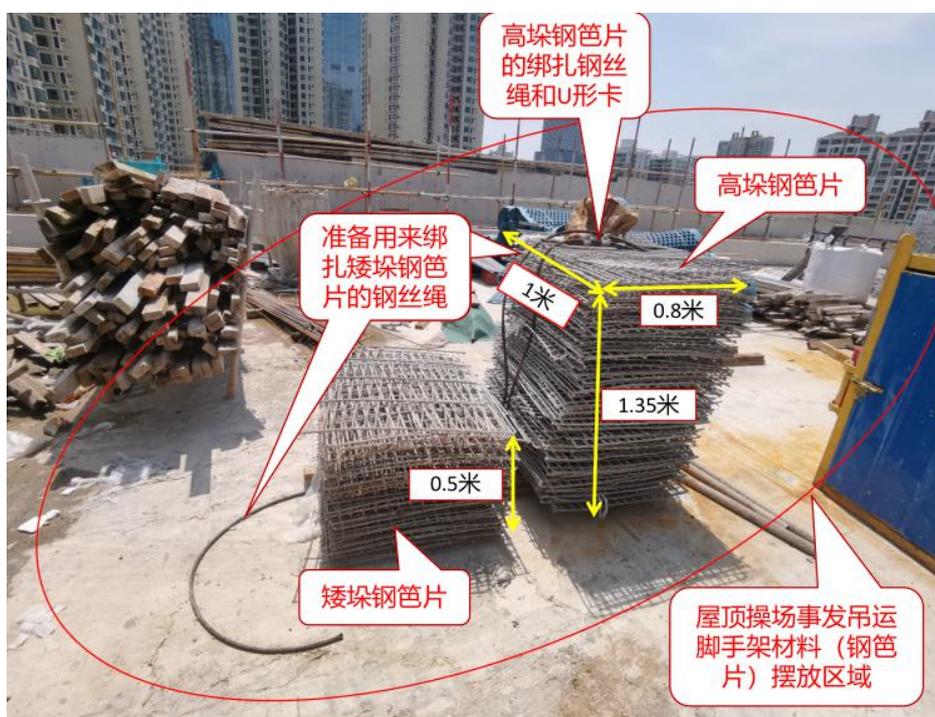
A、B、C、D 座建筑屋顶操场在 1#塔式起重机和 2#塔式起重机之间的区域为材料堆放区，材料堆放区内堆放有钢筋、木材、模板、水泥管和脚手架材料（钢管、钢笆片和扣件）等建筑材料。经事发当日作业人员柳某春、飞某会确认，距离 2#塔式起重机北面约 32 米，东面约 10 米位置为事发前吊运脚手架材料（钢笆片）摆放区域。事发后此区域还剩一高一矮 2 踩钢笆片，高踩钢笆片，长边为 1.0 米、短边为 0.8 米、高 1.35 米；矮踩钢笆片，长边为 1.0 米、短边为 0.8 米、高 0.5 米。高垛钢笆片采用公称直径为 18mm 的钢丝绳沿长边中间处缠绕一周，钢丝绳端部重叠，重叠部分采用 2 个钢丝绳 U 形卡紧固（螺母紧固方式）的方式绑扎，钢丝绳和钢笆片之间宽松，存在较大缝隙。矮垛钢丝绳也用

公称直径为 18mm 的钢丝绳从底部穿过，尚未绑扎。经当日作业人员柳某春、飞某会确认，事发时吊运的钢笆片均采用的是高垛钢笆片钢丝绳的绑扎方式。（见图 15、图 16）

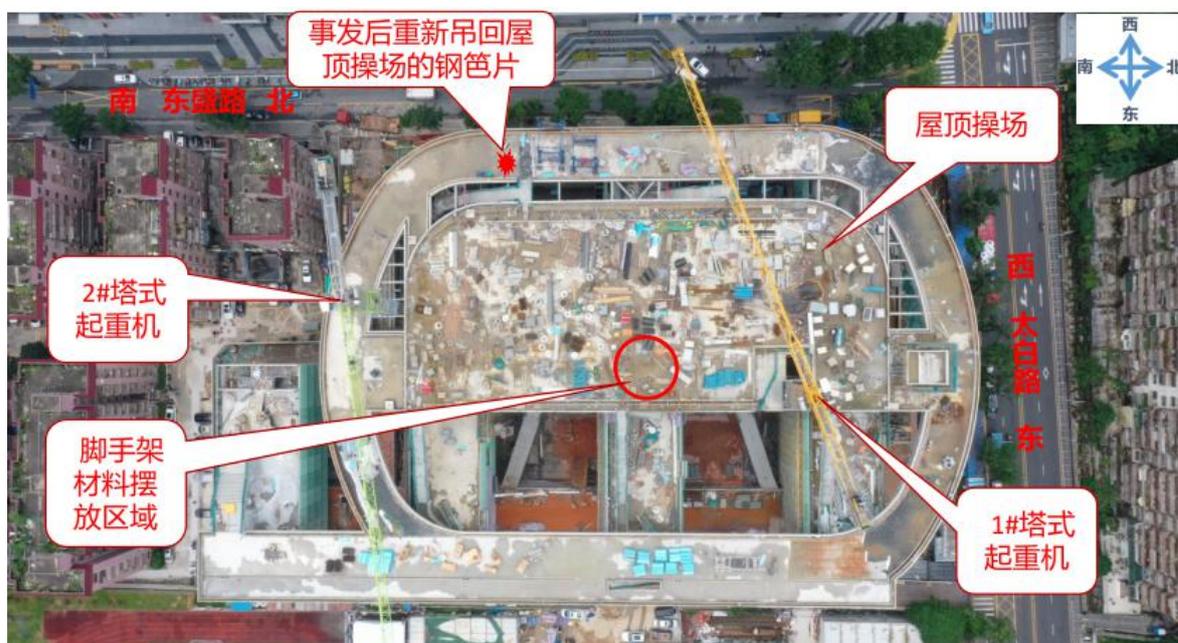
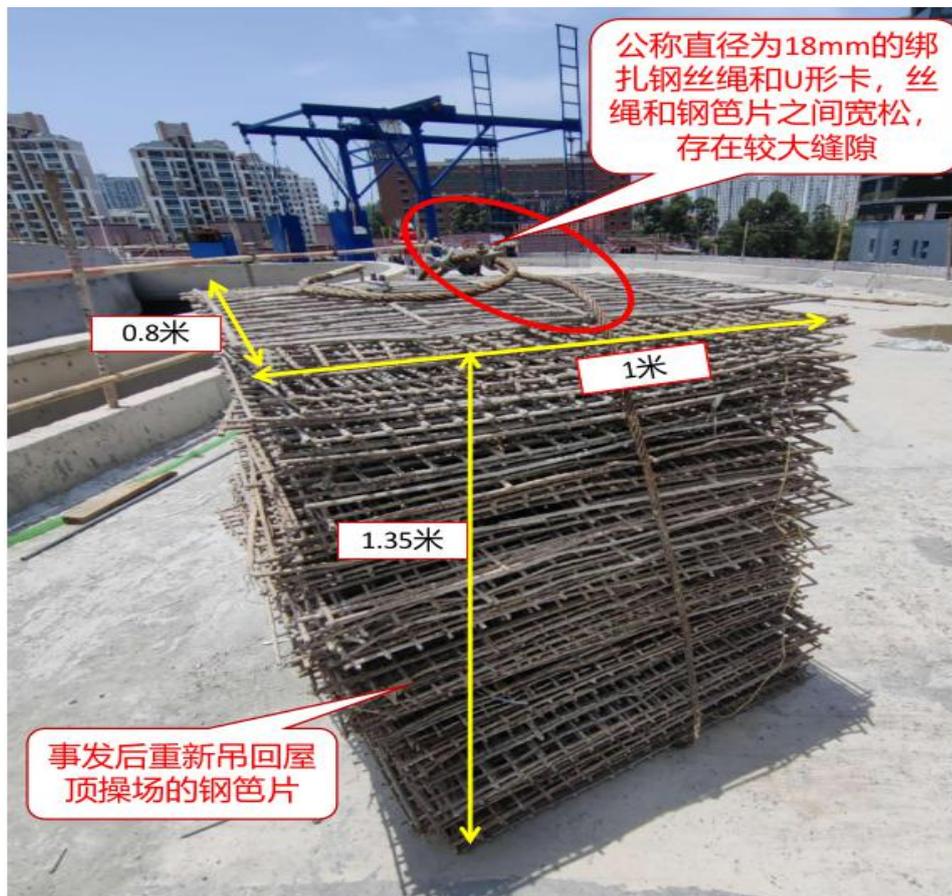
在 A、B、C、D 座建筑屋顶操场西南角操场跑道上，放着事发后 2#塔式起重机重新吊回的一捆钢笆片，该捆钢笆片高度 1.35 米、长边 1.0 米，短边 0.8 米，采用公称直径为 18mm 的钢丝绳沿长边中间处缠绕一周，钢丝绳端部重叠，重叠部分采用 2 个钢丝绳 U 形卡紧固（螺母紧固）的方式绑扎，钢丝绳和钢笆片之间宽松，存在较大缝隙。（见图 17、图 18）

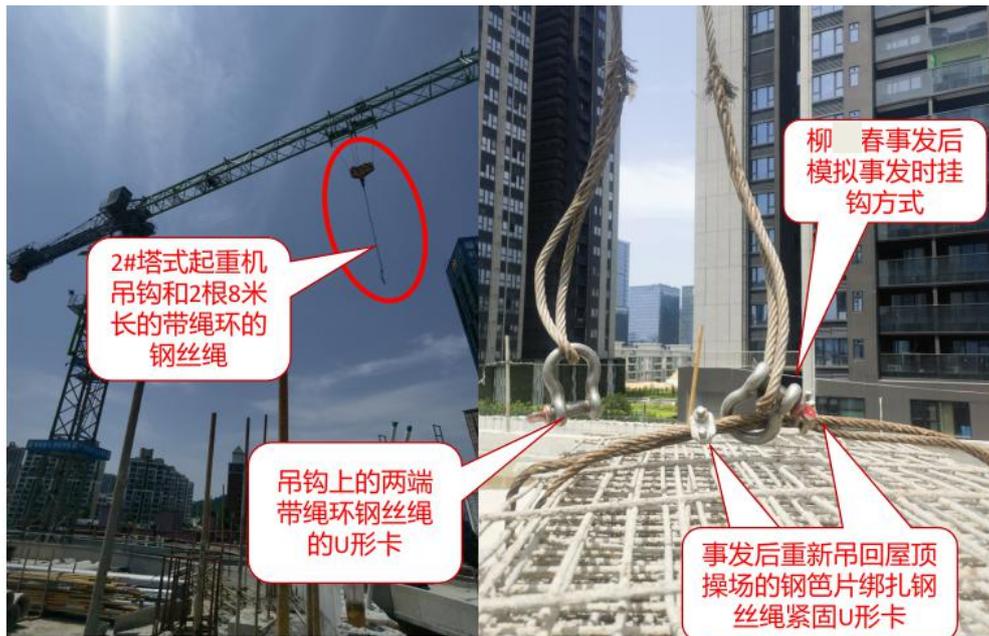
图 19 事发钢笆片吊运挂钩情况模拟图

2#塔式起重机吊钩上挂有 2 根 8m 长钢丝绳（钢丝绳两端为绳环结构，其中一端连接有螺杆式 U 形卡），柳某春将其中 1 根钢丝绳的螺杆式 U 形卡，挂在事发后重新吊回屋顶操场的绑扎钢

笆片钢丝绳的 2 个 U 形卡之间的重叠钢丝绳上，并用螺杆锁紧。事发时，吊钩上另一根钢丝绳用同样的方法挂在事发散落的绑扎钢笆片的钢丝绳上，吊运时同时起吊 2 垛钢笆片。（见图 19）

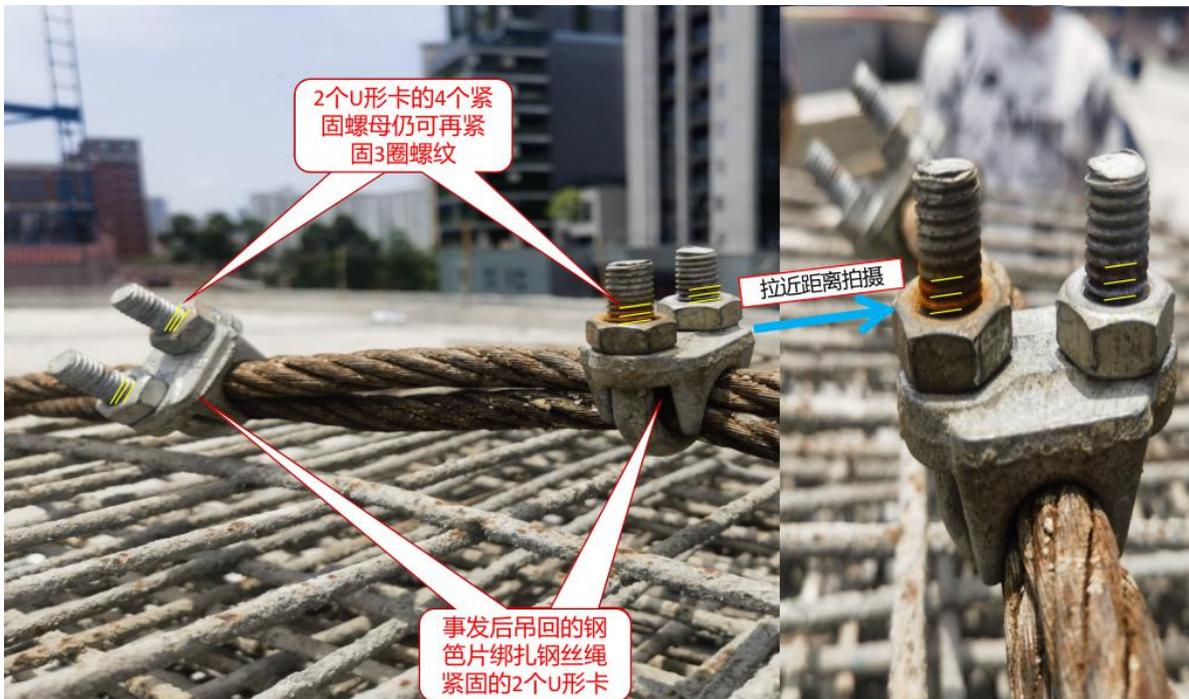
图 20 钢笆片绑扎钢丝绳 U 形卡紧固情况测试图

柳某春采用勃克斯（BOCCS）充电电动扳手（与柳某春事发前绑扎紧固钢笆片时使用的是同一把充电电动扳手）对事发后重新吊回屋顶操场的钢笆片钢丝绳 2 个 U 形卡紧固螺母再次进行紧固，2 个 U 形卡的 4 个紧固螺母仍可再紧固 3 圈螺纹。（见图 20）

根据事故现场勘查、视频监控记录和对有关人员的调查询问以及《法医病理司法鉴定意见书》（粤德方司鉴所〔2024〕病鉴字第 88 号）对郭某尸检情况分析，事发时，郭某和段某孝违规分别站在货车车厢中部和尾部，等待将 2#塔式起重机从屋顶操场吊运下来的脚手架材料（钢笆片）装入货车车厢时，2#塔式起重机在同时吊运绑扎不符合规定要求的 2 捆钢笆片过程中，其中 1 捆绑扎钢笆片的钢丝绳的紧固 U 形卡由于紧固螺母未紧固到位，钢丝绳受到的拉力大于 U 形卡紧固力，钢丝绳从紧固钢丝绳的 U 形卡滑移脱出，导致吊运的 1 捆钢笆片散落。其中部分散落的钢笆片砸中正站在货车车厢中部的郭某，造成郭某全身多器官、组织损伤（尤其颅脑损伤）并发急性创伤、失血性休克经抢救无效死亡。
