罗湖区东晓街道“20210923”触电 一般事故调查报告

2021年9月23日15时45分许,罗湖区东晓街道太白路悦彩城(北地块)项目工地发生一起触电事故,造成1名施工人员李高伟死亡。

悦彩城（北地块）建筑机电安装工程第 I 合同段项目（以下简称“事发项目”）

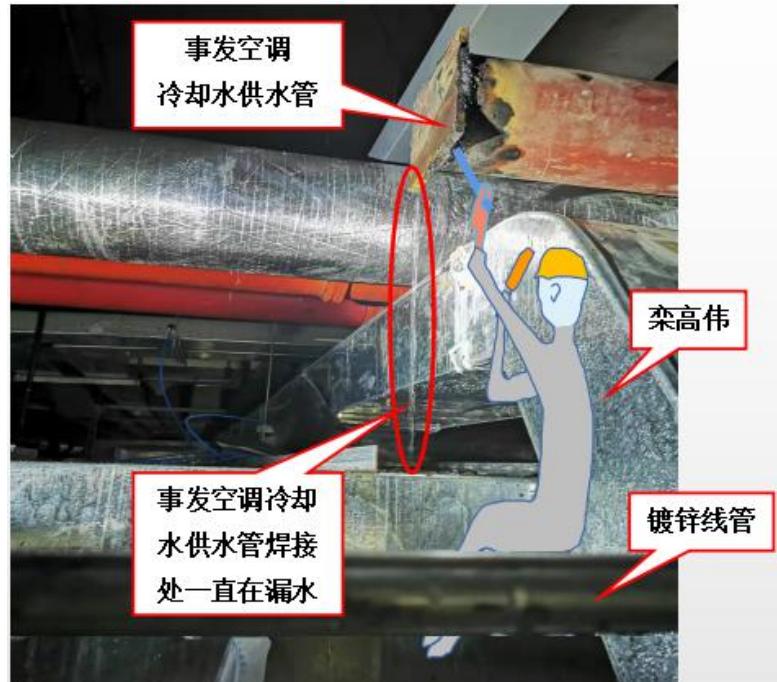
15时许，栾高伟将事发项目负一层楼梯间附近的一处空调冷却水供水管漏水点焊补好。胡炳东和栾高伟就准备对事发项目工地负一层堆放材料的仓库附近的空调冷却水供水管漏水点（以下简称“事发漏水点”）进行焊补作业，栾高伟先将电焊机拿到事发漏水点下方，然后将电焊机电源线插头插到事发漏水点下方东北侧配电箱内的电源插座上。接着，栾高伟操作登高车并携带焊把、电焊机地线到达事发漏水点位置，将电焊机地线上的金属挂钩挂在事发漏水点所在的空调冷却水供水管上，然后坐在南北走向的大风管旁边南北走向的镀锌线管上开始对事发漏水点进行焊补（作业时事发漏水点有水漏出），胡炳东则离开现场去负一层其他地方检查空调冷却水供水管其它位置是否存在漏水点。（见图2）

图 2 事发前，梁高伟进行事发空调冷却水供水管漏水点焊接作业示意图

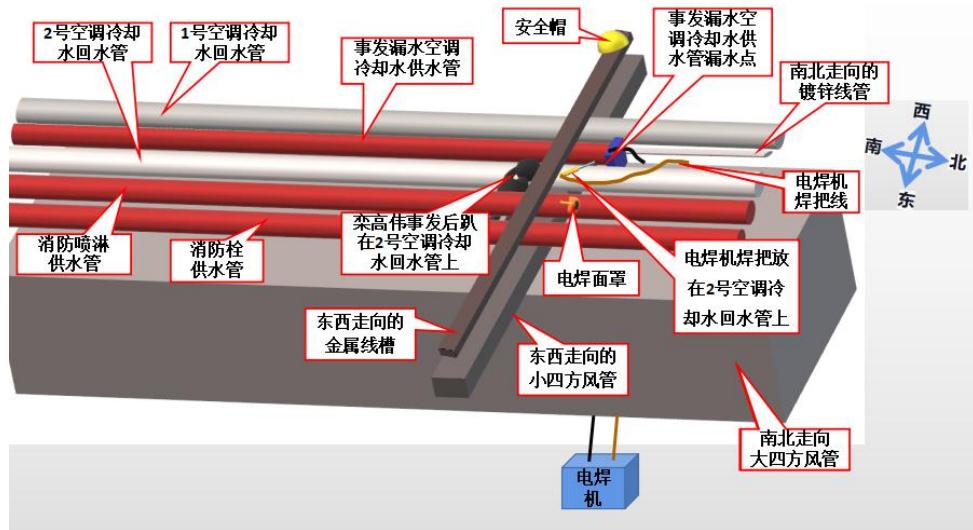
15 时 50 分许，胡炳东和李伟民便马上回到事发漏水点下方，胡炳东操作登高车，一人再次上升到西侧事发漏水点高度，仔细查看后发现栾高伟半蹲在东西走向小四方风管南侧，南北走向的一根消防喷淋供水管和一根包着保温层的银色空调冷却水回水管之间，左右手（两只手上戴着焊工手套）重叠放在南北走向包着保温层的银色空调冷却水回水管上，头朝西北方向趴在手上（见图 3）。胡炳东就喊“师傅”，但栾高伟没有任何反应。胡炳东马上将登高车降到负一层地面，带上李伟民一起，操作登高车再次升到西侧事发漏水点高度，然后胡炳东和李伟民先后从登高车爬到大四方风管上。胡炳东首先爬到栾高伟旁边，拍了拍栾高伟身体并喊“师傅”，栾高伟没有反应，胡炳东又将栾高伟头抬起来，用手探了一下栾高伟的呼吸，没有反应，此时，李伟民也爬到栾高伟身边。

图 3 事发后栾高伟所在位置状态示意图

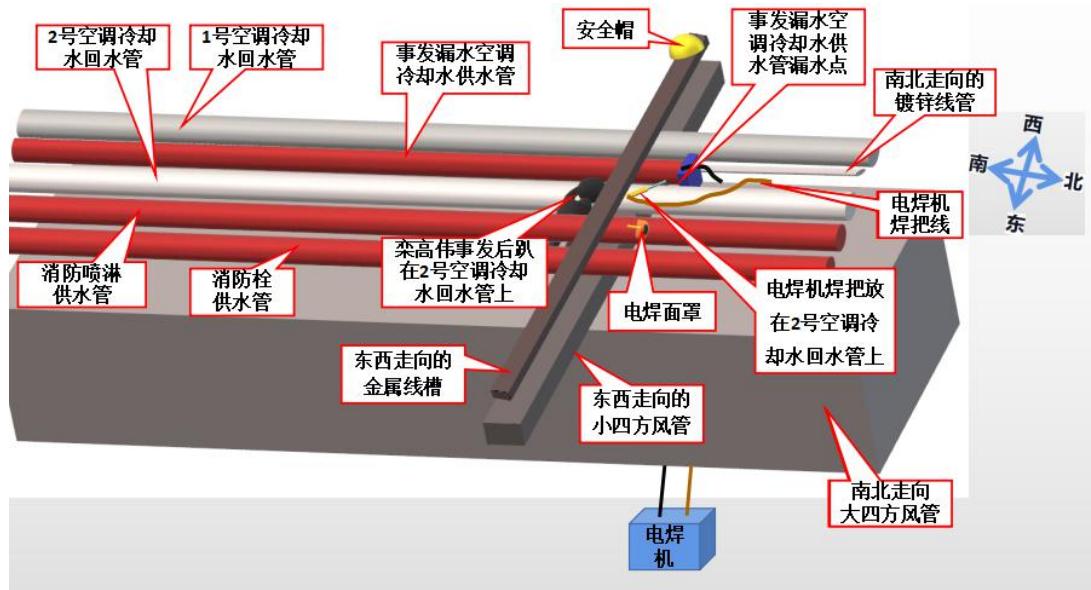
事发点位于事发项目工地负一层堆放材料的仓库南北侧过道上方管线敷设区域，管线具体分布为：垂直方向最下方为南北走向的大四方风管，大四方风管东侧平行敷设着一根南北走向的镀锌线管，大四方风管上方 0.2 米处敷设着一根东西走向的小四方风管；小四方风管上方由西往东依次平行敷设着南北走向包裹着银色保温层的空调冷却水回水管（以下简称“1 号空调冷却水回水管”）、事发空调冷却水供水管、另一根包裹着银色保温层的空调冷却水回水管（以下简称“2 号空调冷却水回水管”）、消防喷淋供水管和消防栓供水管；1 号空调冷却水回水管、事发空调冷却水供水管、2 号空调冷却水回水管、消防喷淋供水管和消防栓供水管上方 0.25 米处敷设着一根东西走向的金属线槽；2 号空调冷却水回水管和消防喷淋供水管水平间距为 0.22 米。

根据事故调查组对有关人员的询问调查，事发后消防喷淋供水管上放着一个手持电焊面罩，2 号空调冷却水回水管上放着

电焊机焊把，金属线槽上放着一顶黄色的安全帽。（见图 4）

图 4 事发位置勘查示意图

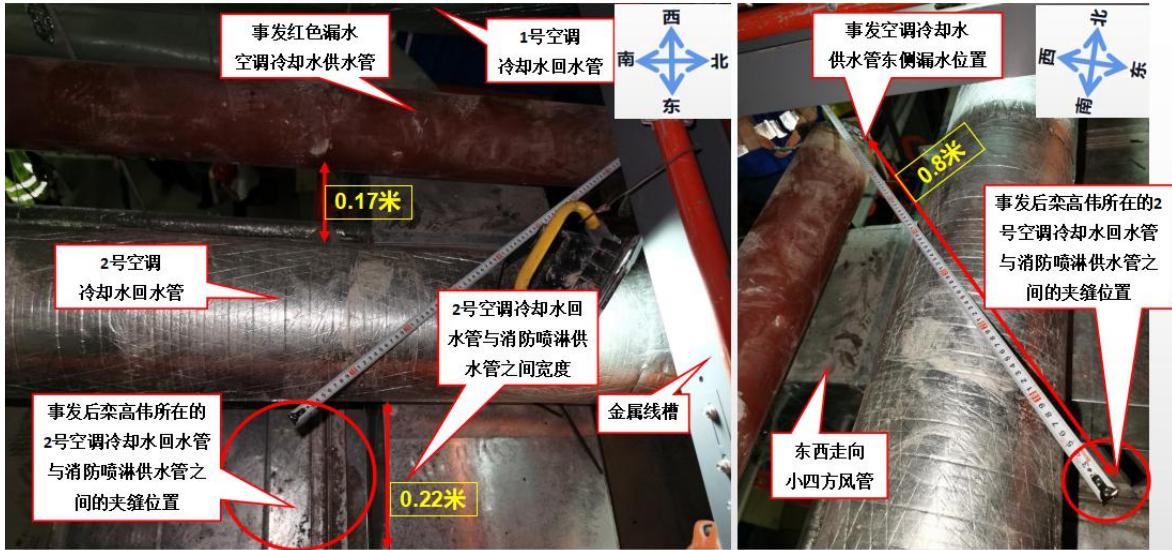
根据事故现场勘查和对有关人员的询问调查，事发后栾高伟半蹲在 2 号空调冷却水回水管和消防喷淋供水管之间，身体紧挨着小四方风管，左手和右手（均戴着焊工手套）叠一起放在 2 号空调冷却水回水管上，头朝西北方向趴在手上。2 号空调冷却水回水管和消防喷淋供水管之间的距离为 0.22 米，2 号空调冷却水回水管和事发空调冷却水供水管之间的距离为 0.17 米，栾高伟所在位置距离事发空调冷却水供水管漏水点为 0.8 米。（见图 5）

图 5 事发时栾高伟所在位置勘查图

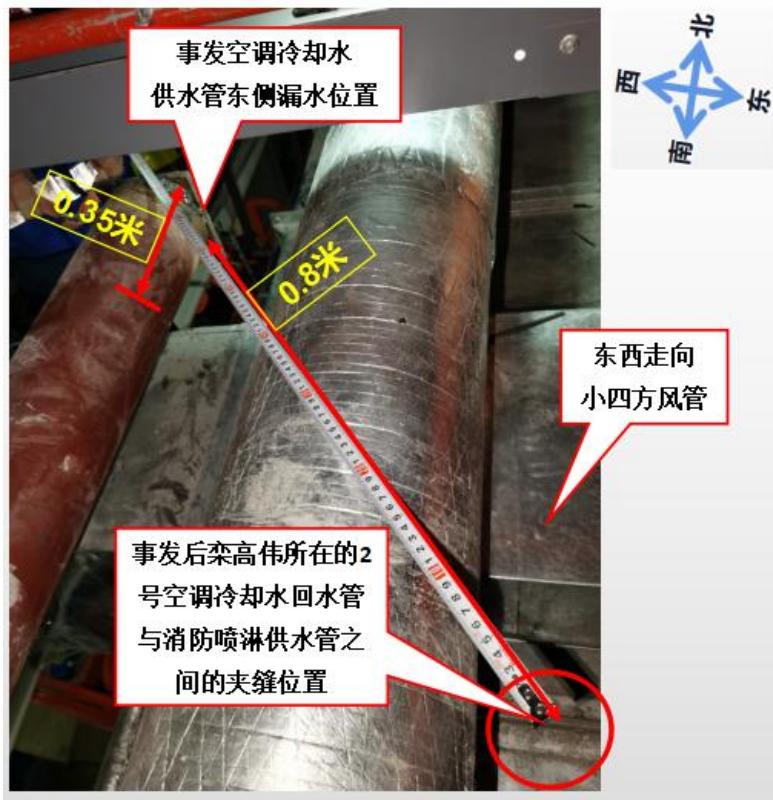
事发时，栾高伟焊补的事发空调冷却水供水管漏水位置位于管道端头的盲板焊接缝，距离小四方风管 0.35 米。栾高伟在事发前已完成事发空调冷却水供水管盲板焊缝西侧漏水区域焊补，事发时事发空调冷却水供水管盲板焊缝东侧漏水区域还未完成焊补作业，事发后仍有水持续流出。由于受周围管道影响，在事发空调冷却水供水管西侧、北侧和东侧均无法对仍在漏水的事发空调冷却水供水管东侧盲板焊缝漏水点进行焊补作业，只能爬到小四方风管南侧敷设间隙较大的 2 号空调冷却水回水管和消防喷淋供水管之间进行焊补作业。（见图 6）

图 6 事发时栾高伟位所在位置勘查图

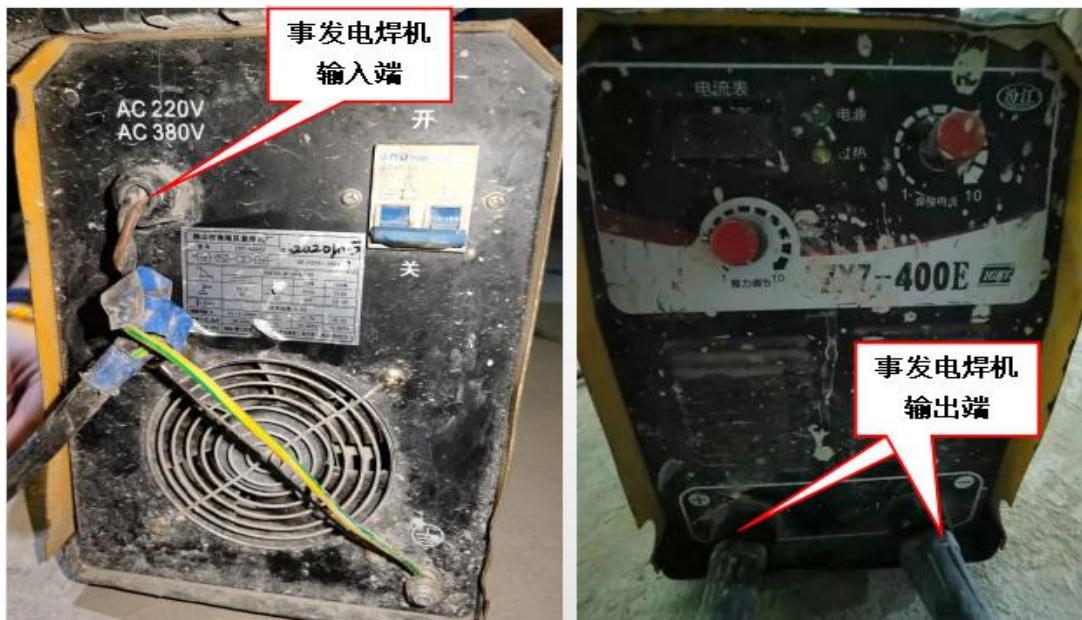
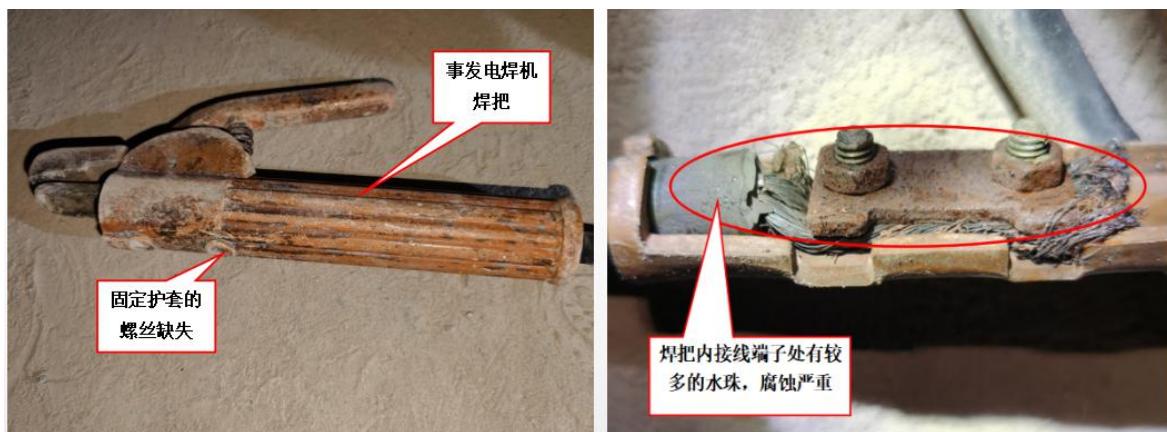
事发时栾高伟使用的电焊机为直流电焊机，型号为ZX7-400SX。事发电焊机输入端连接着输入导线，输入导线电源端连接有拔插式电源接头。事发电焊机输出端正极连接着输出正极导线，输出正极导线连接着电焊机焊把；输出端负极连接着输出负极导线，输出负极导线为电焊机接地线，输出负极导线连接着1个铁质挂钩。事发电焊机输入导线、输出负极导线与输出正极导线均无破损，但事发电焊机固定焊把护套的螺丝

已缺失，焊把内部接线端子腐蚀严重，事发后焊把内部仍存在较多的水珠。（见图 7、8）

图 7 事发电焊机勘查图

图 8 事发电焊机焊把勘查图

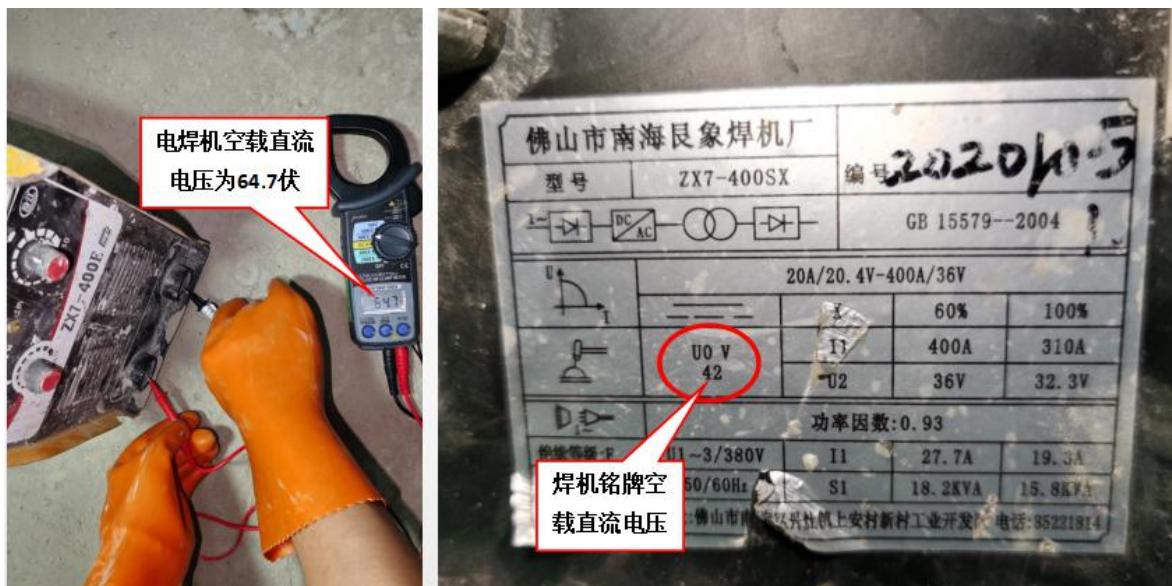
事发电焊机铭牌显示空载输出直流电压为 42V，经现场检测，事发电焊机输入 220V、50HZ 交流电并使用时，空载输出直流电压为 64.7V。（见图 9）

图 9 事发电焊机输出电压勘测图

事发电焊机铭牌显示空载输出直流电压为 42V，经现场检测，事发焊机空载输出电压为 64.7V，符合《弧焊设备第 1 部分：焊接电源》（GB/T15579.1-2013）15.4 条“触电危险性较大的环境，额定空载电压值不超过直流 113V 峰值”的规定。

事发电焊机输出直流电压 64.7V 大于 12V（特低电压），属于非特低电压，在环境潮湿且栾高伟因出汗衣服浸湿的情况下，若栾高伟接触到事发电焊机输出端焊把裸露的金属部分或者焊把所夹的焊条时，存在触电可能。同时根据《电流对人和家畜的效应 第 1 部分：通用部分》（GB/T13870.1-2008/IEC/TS

60479-1: 2005) 4.6 “人体初始电阻 (R₀) 值” 有关内容可以得知，人体正常干燥时的电阻值约 750-1000 欧姆，潮湿时电阻值降至 200-800 欧姆，以电焊机输出电压 64.7V 计算，栾高伟处于潮湿环境且衣服浸湿状态下，事发时通过其体内的电流值大约在 81mA-323mA 之间，该电流值足以致人触电死亡。

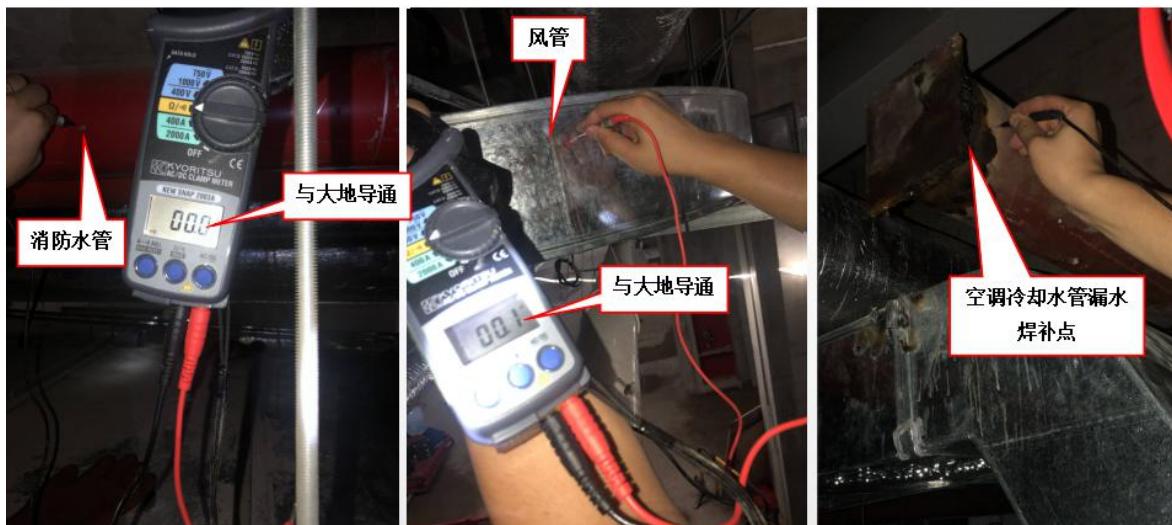
管、消防喷淋供水管、小四方风管、金属线槽、事发空调冷却水供水管和金属吊杆，经现场检测，上述金属导体均为等电位且与大地导通。（见图 10）

（2）经调查，栾高伟进行事发空调冷却水供水管漏水点焊补作业区域处于装修施工阶段，金属线槽内的电源线路均未通电。同时，经过现场带电检测，事发区域金属导体均不带电。

图 10 事发作业区域金属导体等电位勘测图

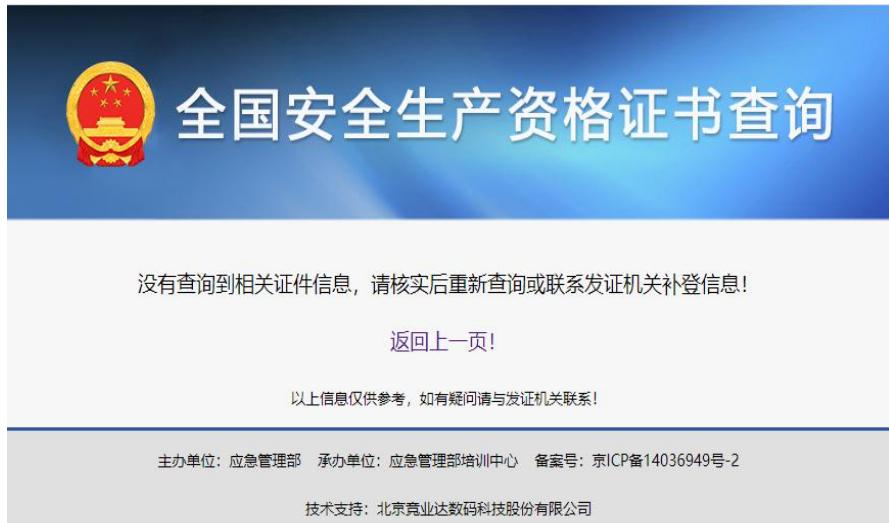
通过应急管理部“特种作业操作证及安全生产知识和管理能力考核合格信息查询平台”未查询到栾高伟相关证件信息，即栾高伟未取得电焊作业应当具备的特种作业操作证（熔化焊接与热切割作业证）。（见图 11）

图 11 栾高伟特种作业证持证情况查询结果截图

一是要严格落实特种作业人员持证上岗管理规定。本单位凡涉及特种作业的岗位，必须使用取得相应特种作业操作证的人员上岗作业，杜绝无证上岗作业的情况再次发生。二是要严格落实新入职施工人员安全教育培训制度。未经培训合格的施工人员严禁安排上岗作业。同时，施工人员上岗作业前，要全面详实告知作业过程中存在的安全风险和注意事项。三是要切实加强对施工现场的安全管理。进行动火作业等危险作业时，必须安排专人在场负责安全管理，严格督促作业人员按照安全

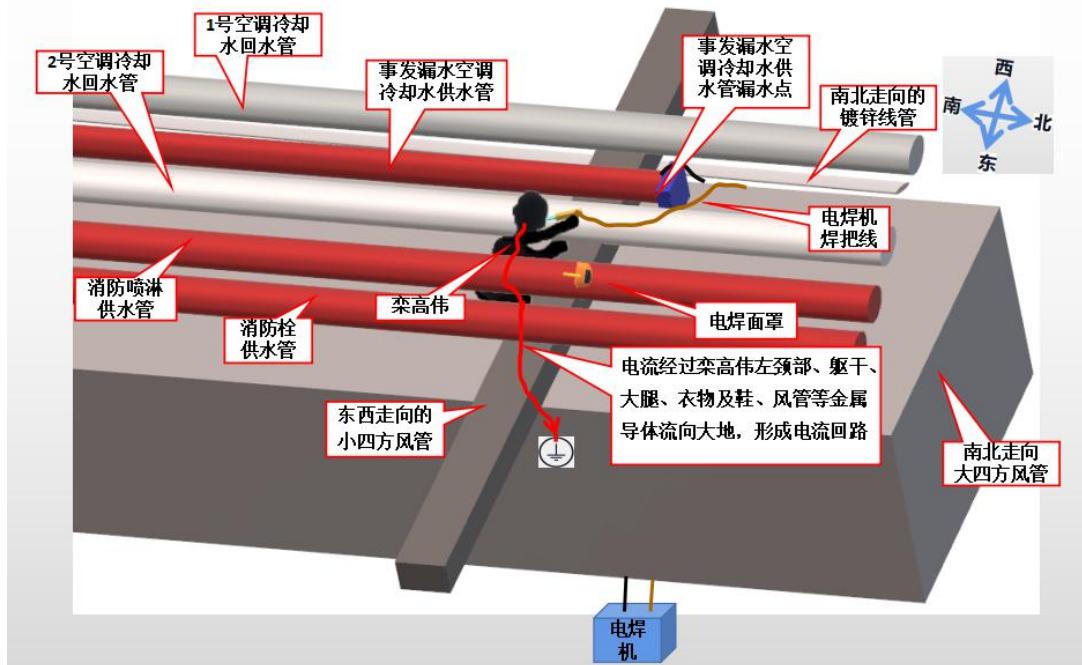
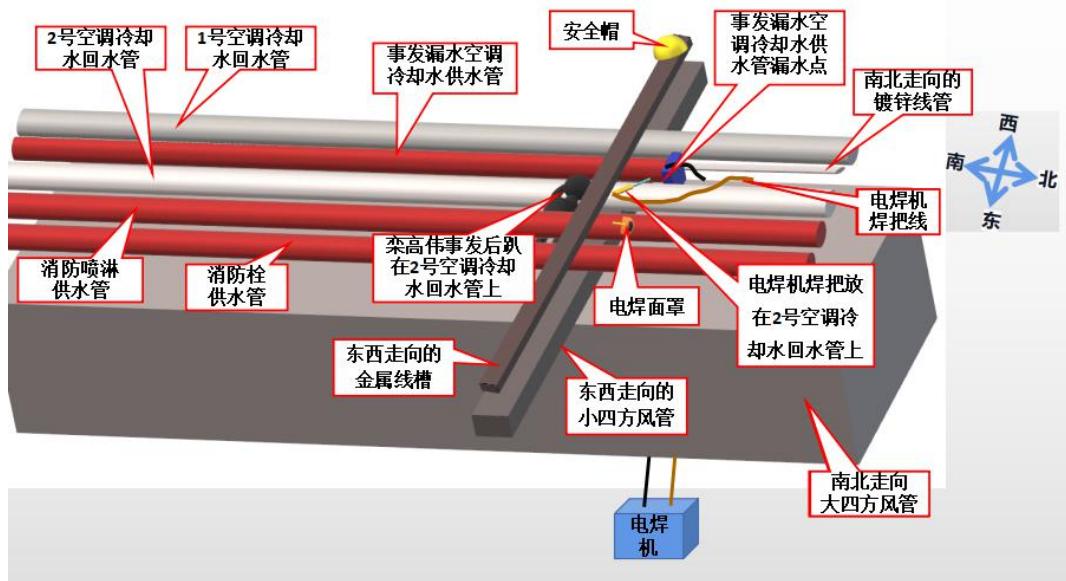
根据《司法鉴定意见书》（粤广正【2021】病鉴字 00025 号），死者栾高伟右前臂外侧烧灼痕迹较小较浅且很圆，大小类似焊条端头，左颈部较大较深似椭圆形，且事发区域仅有栾高伟进行事发空调冷却水供水管漏水点焊补作业时使用的事发电焊机焊把带电。由此可以推定，栾高伟右前臂外侧和左颈部烧灼痕迹为事发电焊机焊把夹着的焊条焊接端头接触栾高伟皮肤后，造成栾高伟触电。同时，根据《电流对人和家畜的效应 第 1 部分：通用部分》(GB/T13870.1-2008/IEC/TS 60479-1: 2005) 6.4 “电流的其他效应” 有关内容，可以推定栾高伟右前臂外侧触电时间相对较短，左颈部触电时间相对较长。

结合《司法鉴定意见书》（粤广正【2021】病鉴字 00025 号）中对栾高伟身体上皮肤烧灼痕迹的鉴定结果，可以推定栾高伟触电过程如下：栾高伟左手拿着夹着带电焊条的电焊机焊把对事发空调冷却水供水管东侧盲板焊缝漏水点进行焊补作业

时，带电的焊条焊接端头触碰到右前臂外侧皮肤，由于栾高伟身体、衣服、鞋潮湿且所穿的劳保鞋非绝缘鞋，电流从栾高伟右前臂外侧皮肤经躯干、大腿及所穿的衣物、鞋，再通过风管等金属导体流入大地，导致栾高伟触电。栾高伟触电后身体发生痉挛反应，带电的焊条脱离栾高伟右前臂外侧皮肤后又戳中左颈部皮肤，电流从栾高伟左颈部皮肤经躯干、大腿及所穿的衣物、鞋，再通过风管等金属导体流入大地，导致栾高伟再次触电。栾高伟触电后，半蹲在2号空调冷却水回水管和消防喷淋供水管之间，身体紧挨着小四方风管，头朝西北方向趴在2号空调冷却水回水管上，最终经抢救无效后死亡。（见图12、图13）

图12 栾高伟触电过程示意图

图 13 栾高伟触电后示意图
