罗湖区黄贝街道“20210915”触电 一般事故调查报告

2021年9月15日16时22分许，罗湖区黄贝街道辖区怡景路中国电信东湖机楼6楼发生一起触电事故，造成1名空调安装工人欧阳冰死亡。

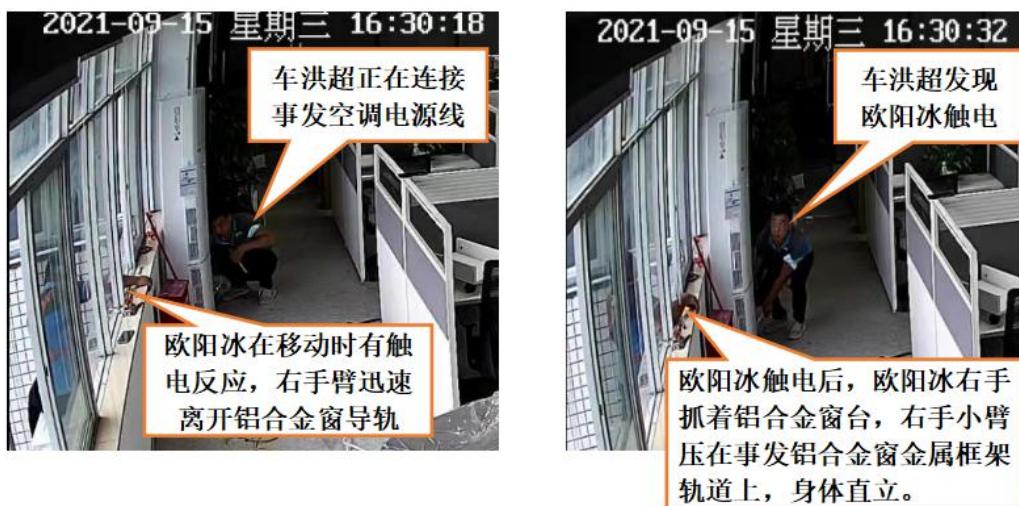
图3 欧阳冰触电情况监控视频截图

线拧紧时，站在空调外机支架上的欧阳冰问车洪超，“你是不是合电闸啦”。车洪超确认空调专用开关没有合电闸后回答说，“没有合电闸”。接着，车洪超听到欧阳冰发出“啊”的声音，车洪超立即起身看到欧阳冰右手抓着安装有铝合金窗金属导轨的窗台，右手前臂压在铝合金窗金属导轨上，身体直立，仰着头，一直发出“啊”的声音，表情很痛苦。车洪超意识到欧阳冰触电，立即用螺丝刀把①号空调专用开关上固定空调电源线的三个螺丝拧松，并用力将三根电源线从空调专用开关拔出。车洪超将空调电源线拔出后，欧阳冰身体向后倒，跌入空调外机与墙体之间的空隙中。车洪超见状后立即去拉欧阳冰，但未能拉动，同时发现欧阳冰嘴巴开始有白沫流出。（见图3）

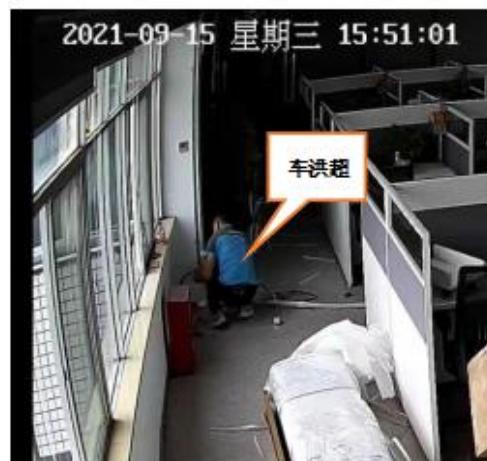
车洪超更换事发空调专用开关

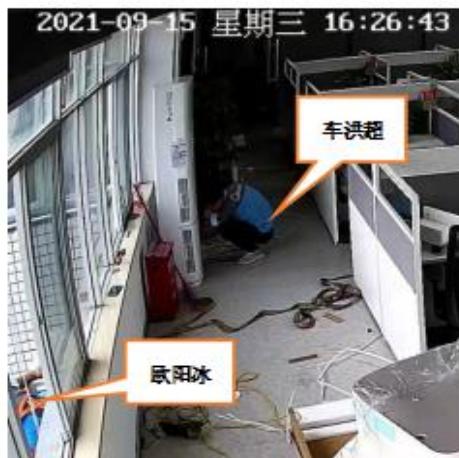
车洪超将事发空调电源线连接到空调专用开关上

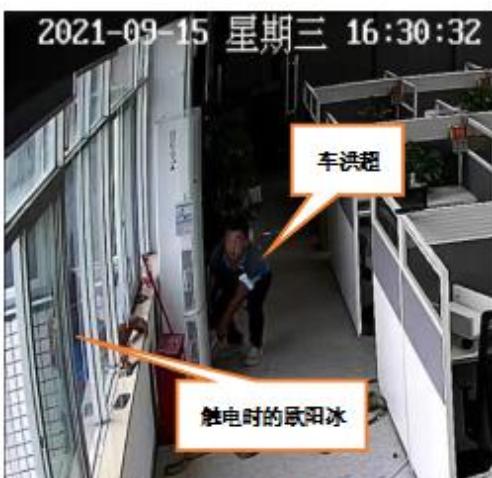
欧阳冰发生触电

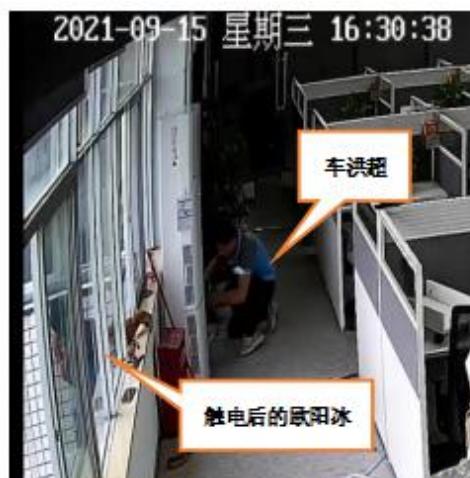
车洪超发现欧阳冰触电后从空调专用开关上拆除事发空调电源线

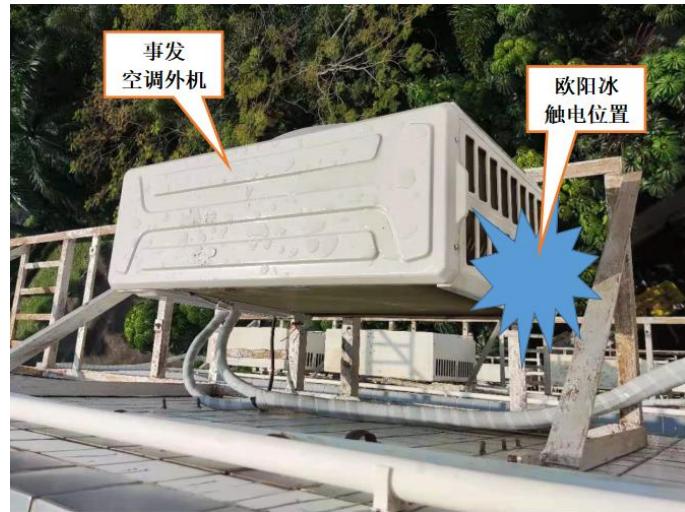
图 5 欧阳冰发生触电位置图

欧阳冰触电时站在中国电信东湖机楼 6 楼办公 B 区西南侧铝合金窗外的空调外机支架上。（见图 5）

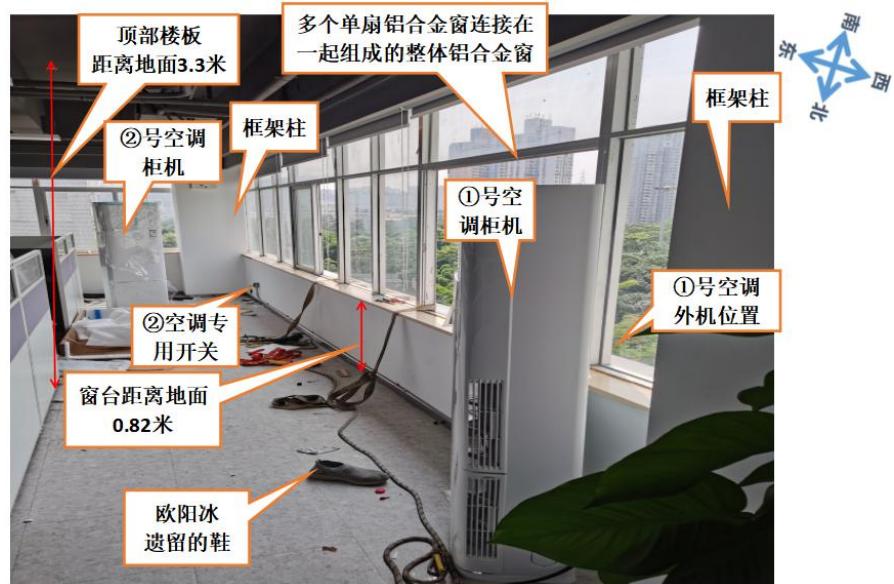
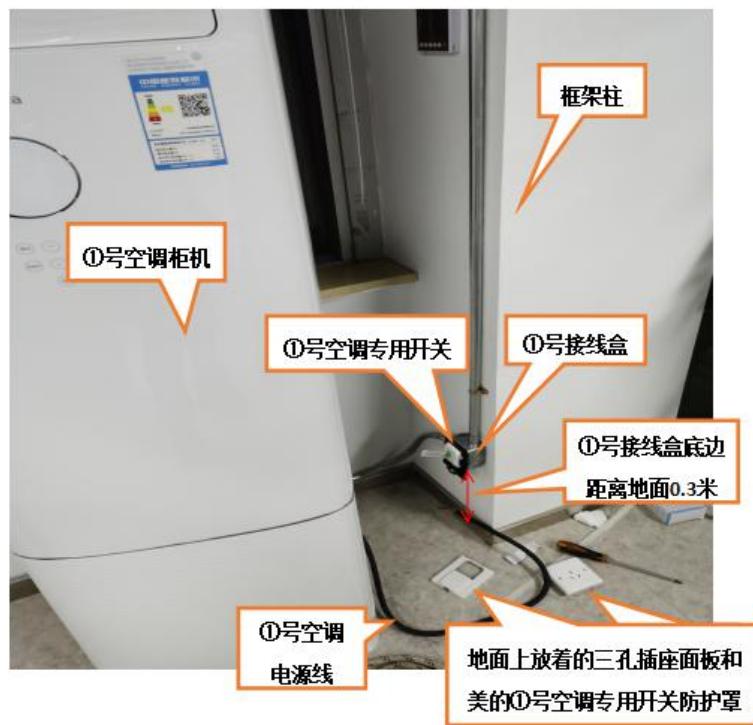
办公 B 区地面距离顶部楼板高度为 3.3 米，办公 B 区西南侧有一条过道，过道西南侧墙体上安装有多个单层侧推拉铝合金窗，窗台距离地面高度为 0.82 米，窗台上安装有铝合金窗的铝合金导轨。办公 B 区西南侧过道西北端摆放着①号空调内机，①号空调内机空调管、电源线均与①号空调外机连接。①号空调内机西北侧框架立柱上距离 6 楼地面 0.3 米处有一个金属接线盒（以下简称“①号接线盒”），①号接线盒上面安装了美的柜机空调专用开关（以下称“①号空调专用开关”）。①号空调内机与西北侧框架立柱之间的地面上放有一个白色的三孔插座面板和一个白色的美的空调专用接线板防护罩，①号空调专用开关下方地面上放着①号空调内机电源线。

办公 B 区西南侧铝合金窗东南端窗台下方距离 6 楼地面 0.3 米的室内墙面上也安装了一个金属接线盒（以下简称“②号接线盒”），②号接线盒距离办公 B 区东南角框架立柱 0.73 米，接线盒上面安装了美的柜机空调专用开关（以下称“②号空调专用开关”）。办公 B 区东南角框架立柱旁摆放着②号空调内机。（见图 7、图 8）

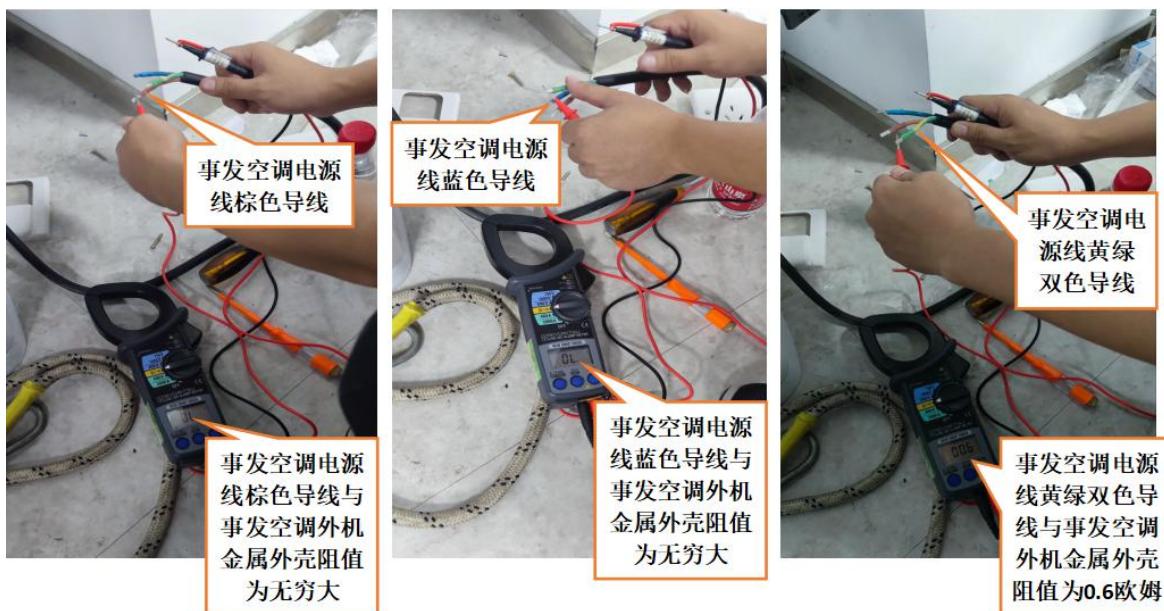
①号空调内机电源线是三芯护套软电缆，三芯软导线分别为棕色、蓝色和黄绿双色。经检测：棕色和蓝色导线与①号空调外机金属外壳间的电阻值为无穷大，不导通。黄绿双色导线与①号空调外机金属外壳的间电阻值为 0.60 欧姆，导通。（见图 9）

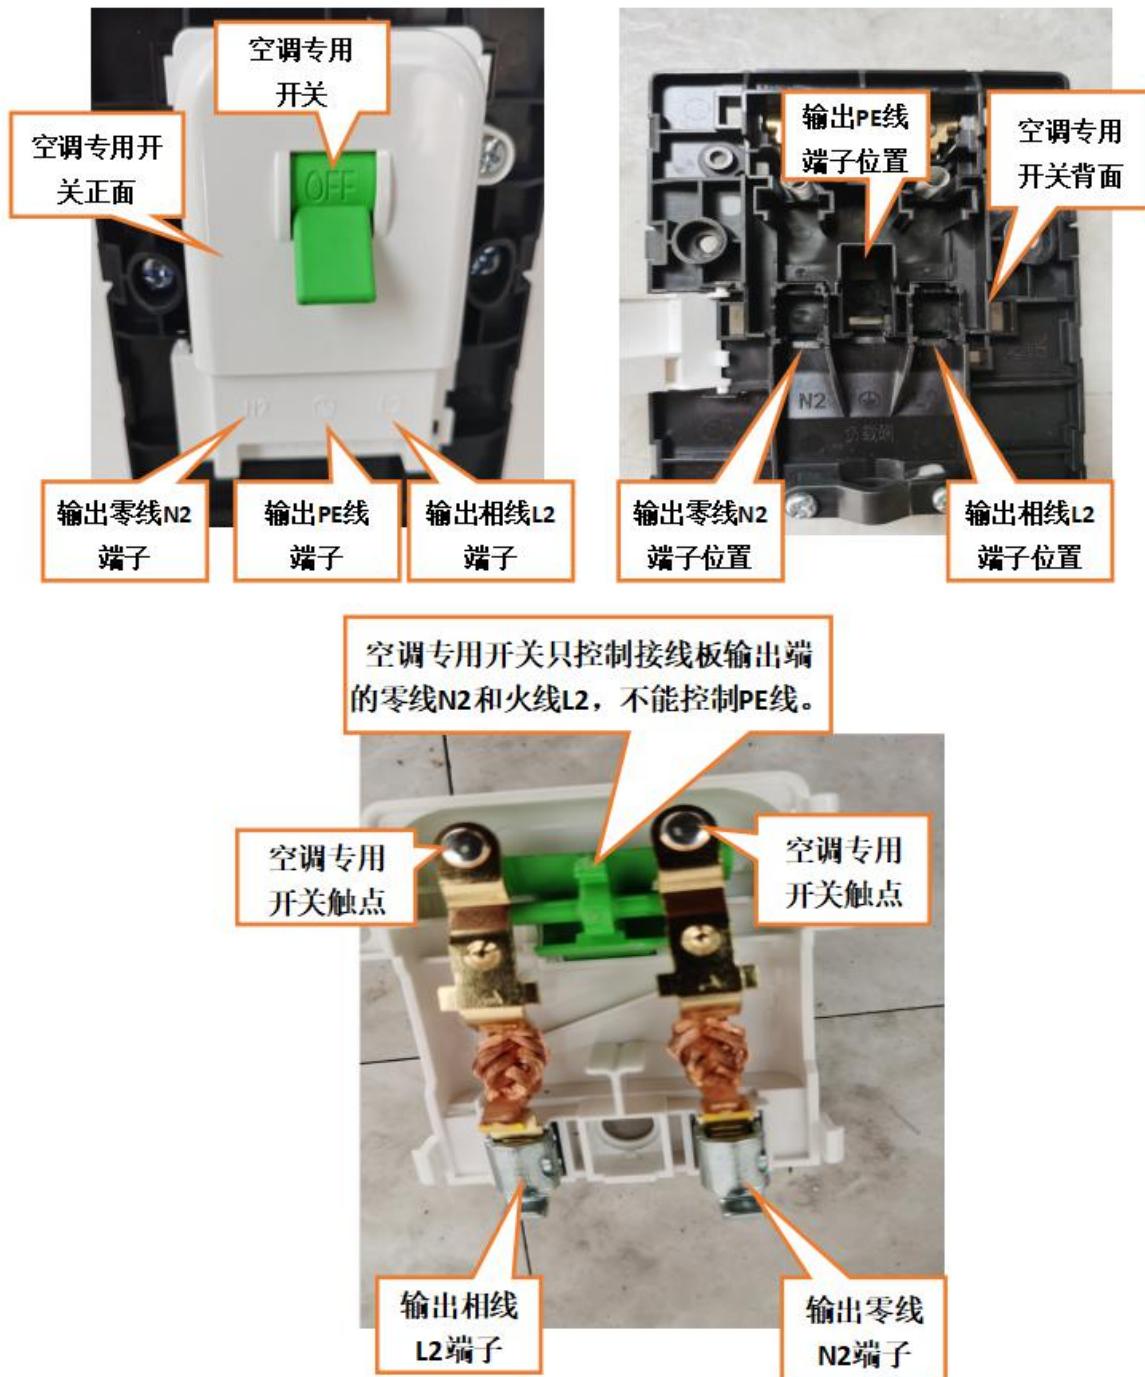
图 10 空调专用开关电源输出端勘查图

①号空调专用开关和②号空调专用开关为美的柜式空调自配的同型号空调专用开关（实际为一闸刀开关，仅有通断作用，没有漏电保护作用），空调专用开关出端子（正面）从左到右依次为零线 N2 、PE 线和相线 L2；输入端子（背面）也相应有

零线 N1、PE 线和相线 L1。空调专用开关只控制空调专用开关输出端的相线 L2 和零线 N2，不能控制 PE 线。（见图 10）

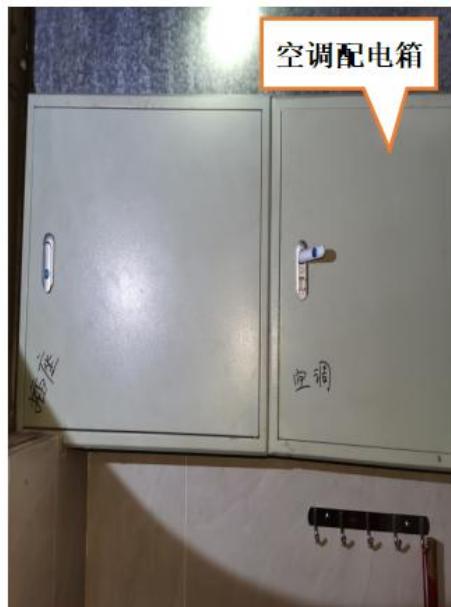
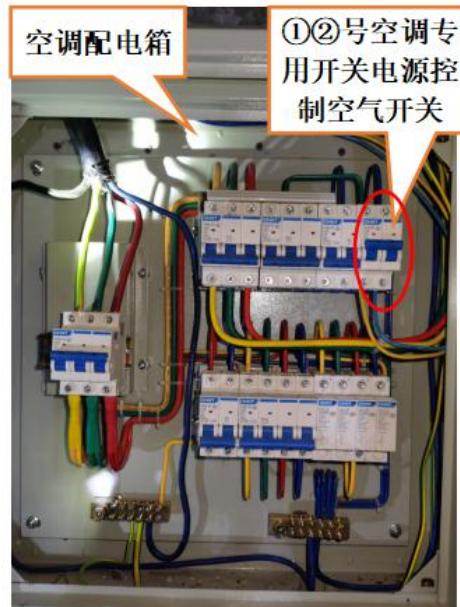
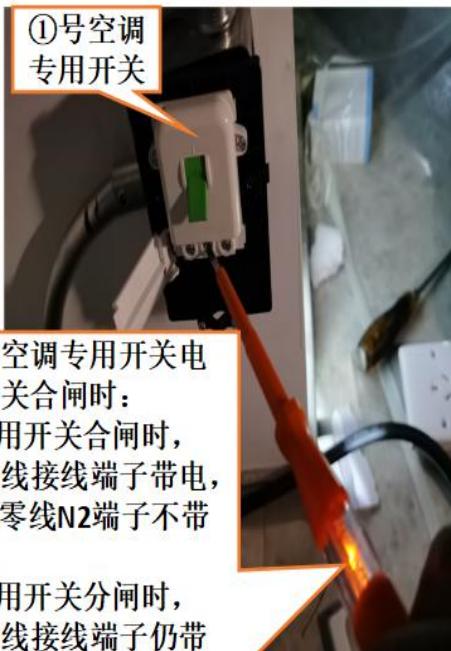
配电箱①②号空调专用开关电源控制空气开关合闸时：

1.①号空调专用开关合闸时，
试电笔显示PE线接线端子带电，
相线L2端子和零线N2端子不带电。

2.①号空调专用开关分闸时，
试电笔显示PE线接线端子仍带电，
相线L2和零线N2端子均不带电。

(2) 事发时，①号接线盒内带电的黄色导线接入①号空调专用开关背面输入端 PE 线接线端子，蓝色导线接入①号空调专用开关背面输入端零线 N1 接线端子，红色导线接入①号空调专用开关背面输入端相线 L1 接线端子，①号空调专用开关为分闸状态。由于①号空调专用开关只能将相线 L2 和零线 N2 两路输出线路切断，无法切断 PE 输出线路，因此，事发时①号空调专用开关内正面输出 PE 接线端带电。

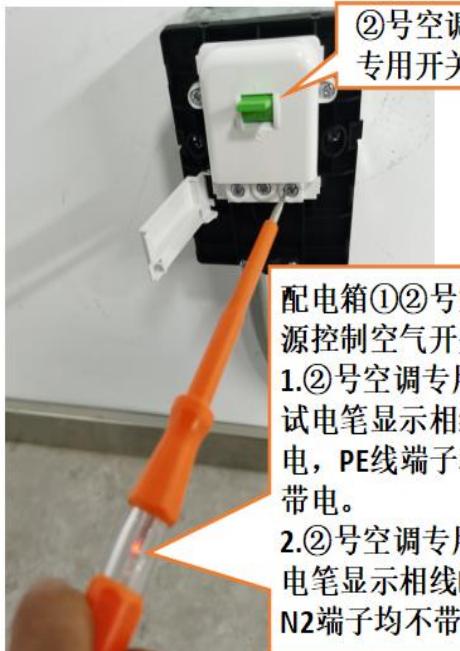
配电箱①②号空调专用开关电源控制空气开关合闸时：

1.②号空调专用开关合闸时，
试电笔显示相线L2接线端子带电，
PE线端子和零线N2端子不带电。

2.②号空调专用开关分闸时试
电笔显示相线L2、PE线和零线
N2端子均不带电。

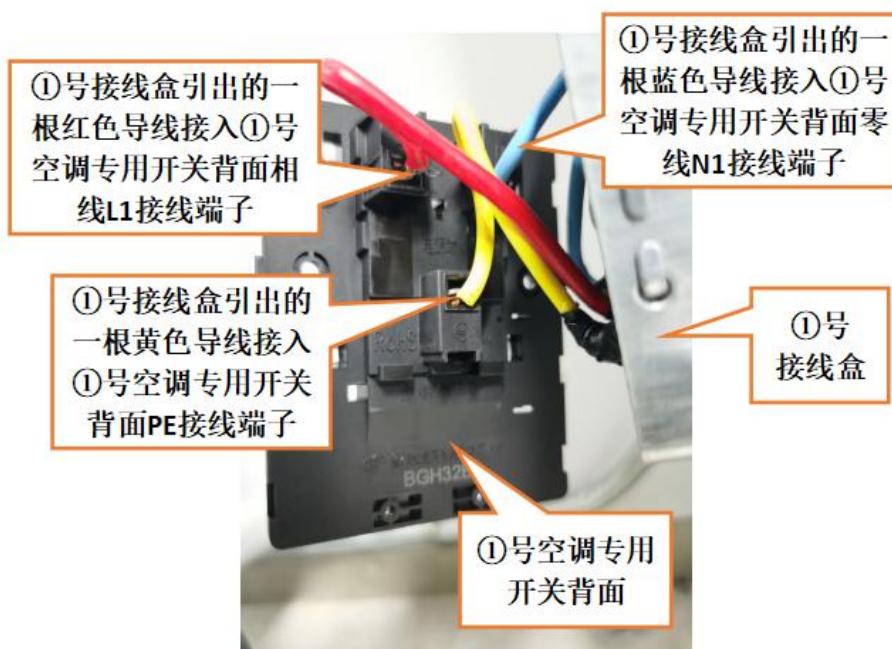
图 12 ①号空调专用开关背面进线端接线勘查图

①号空调专用开关背面输入端有零线 N1 、PE 线和相线 L1 三个接线端子，从①号接线盒引出的一根黄色导线接入①号空调专用开关背面输入端 PE 线接线端子，从①号接线盒引出的一根蓝色导线接入①号空调专用开关背面输入端零线 N1 接线端子，从①号接线盒引出的一根红色导线接入①号空调专用开关背面输入端相线 L1 接线端子。（见图 12）

经现场勘验：①号接线盒和②号接线盒引出的黄色导线均与东湖机楼 6 楼配电房内的空调配电箱最上面一排右侧第一个空气开关输出的相线连通，为电源相线。①号接线盒引出的黄色导线（电源相线）接入到①号空调专用开关背面输入端 PE 线接线端子上，相线接线错误；②号接线盒引出的黄色导线（电源相线）接入到②号空调专用开关背面输入端相线 L1 端子上，相线接线正确。

车洪超安全意识薄弱，未取得特种作业操作证（电工证）进行空调电源线接线作业，在空调电源线接线作业前未对空调安装场所供电插座的电源相序、接地可靠性及地线是否带电进行检测，将空调安装现场电源相线接入空调专用开关 PE 输入端（地线），造成空调电源线连接后，空调外机金属外壳和空调

一是要严格落实安全风险分级管控和隐患排查治理双重预 防工作机制，组织制定本单位安全风险分级管控制度和生产安 全事故隐患排查治理制度，采取有效的技术、管理措施，管控 风险，及时发现并消除事故隐患。二是要加强对员工的安全教 育培训，让员工熟悉掌握本岗位安全操作技能，督促员工严格 执行相关安全操作规程。三是要严格落实特种作业人员持证上 岗的规定，空调安装作业涉及高处作业、电工作业等特种作业 时，必须安排取得相应特种作业操作证的人员持证上岗，严禁 无证上岗作业。

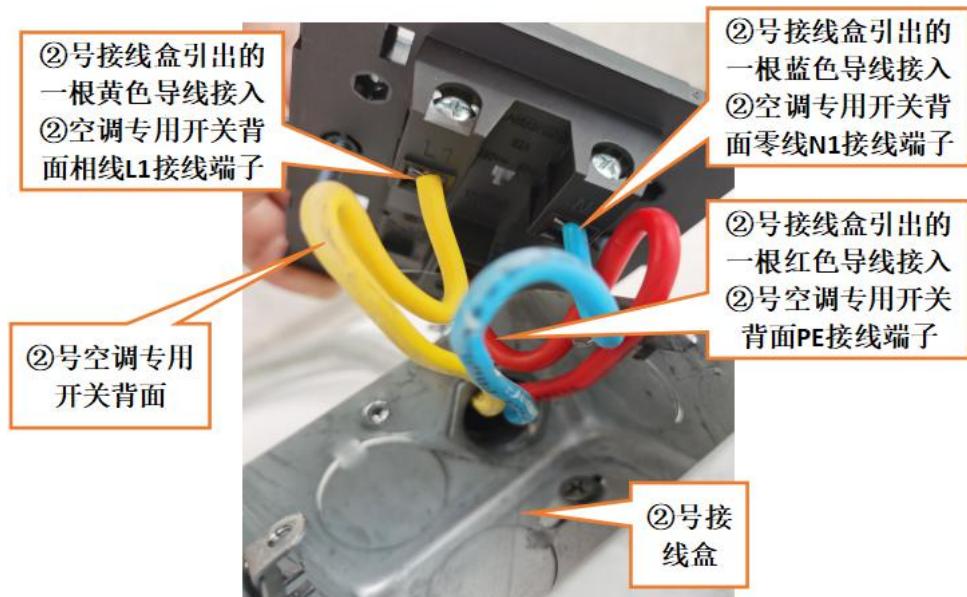
图 13 ②号空调专用开关进线端接线情况现场勘查图

②号空调专用开关背面输入端有零线 N1 、PE 线和相线 L1 三个接线端子，从②号接线盒引出的一根红色导线接入②号空调专用开关背面输入端 PE 接线端子，从②号接线盒引出的一根蓝色导线接入②号空调专用开关背面输入端零线 N1 接线端子，

从②号接线盒引出的一根黄色导线接入②号空调专用开关背面输入端相线 L1 端子。（见图 13）

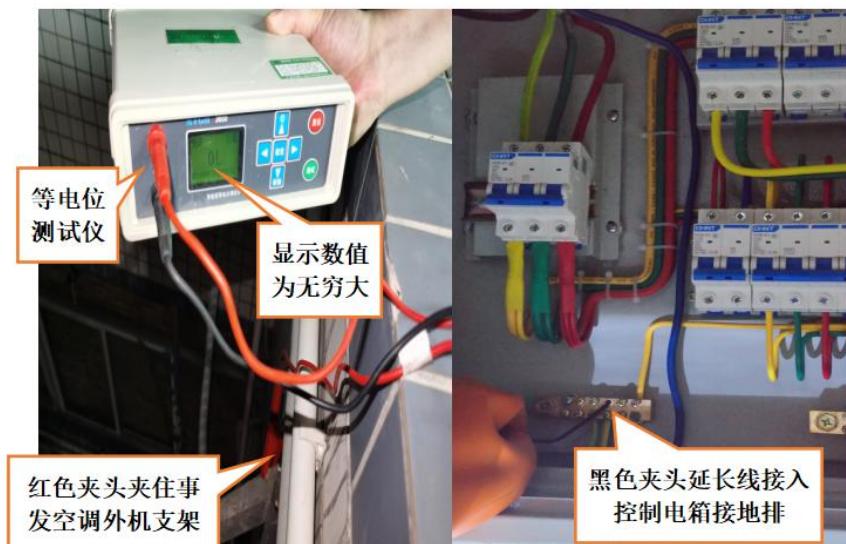
图14 ①号空调外机支架与接线板控制电箱接地排等电位情况勘查图

(1) 空调外机支架等电位勘测。将等电位测试仪红色导线夹头与①号空调外机支架连通,黑色导线夹头经延长线与①号空调专用开关电源控制配电箱接地排连通,等电位测试仪显示为电阻无穷大。因此,①号空调外机支架与大地未导通,不是等电位。(见图14)

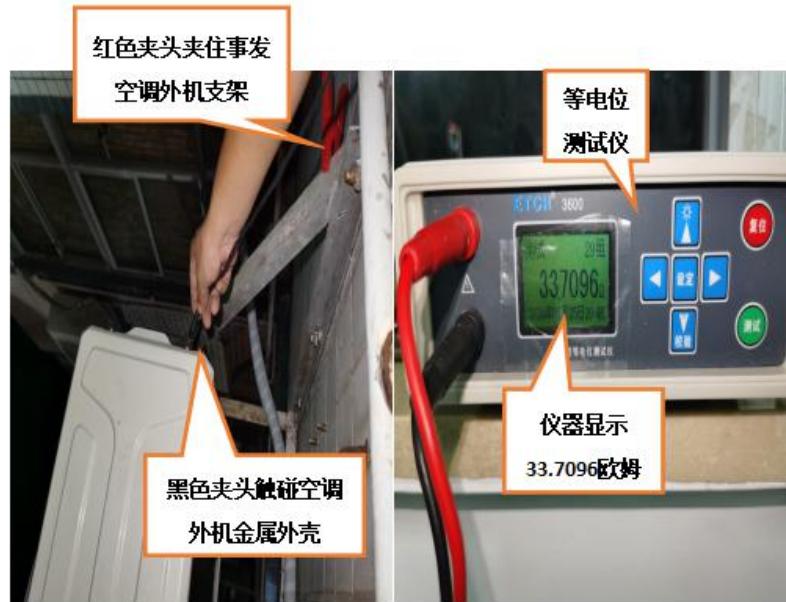
图 15 ①号空调外机金属外壳与支架导通情况勘查图

(2) 空调外机金属外壳等电位勘测。将等电位测试仪红色、黑色导线夹头分别与①号空调外机金属外壳和①号空调外机支架连通,等电位测试仪显示为33.7096欧姆。因此,①号空调外机金属外壳与①号空调外机支架导通,是等电位。(见图15)

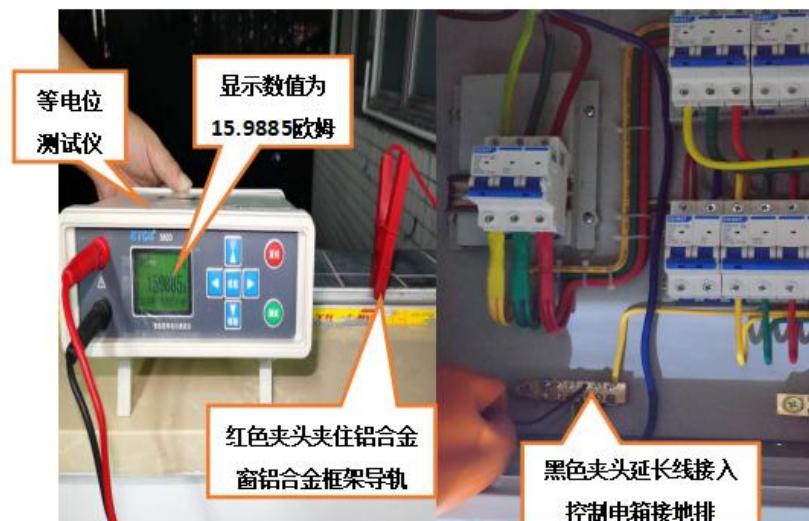
图 16 铝合金窗框架导轨与接线板专用开关控制电箱等电位情况勘查图

(3) 铝合金窗铝合金框架及导轨等电位勘测。将等电位测试仪红色导线夹头与铝合金窗铝合金框架及导轨连通，黑色导线夹头经延长线与①号空调专用开关电源控制电箱接地极连通，等电位测试仪显示为 15.998 欧姆。因此，铝合金窗铝合金框架导轨和①号空调专用开关电源控制电箱接地排导通，是等电位。（见图 16）

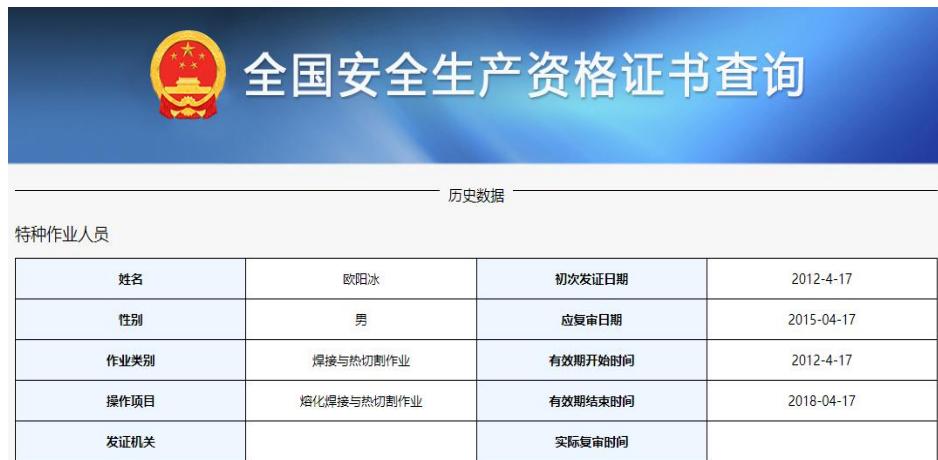
图 18 欧阳冰持证情况图

(2) 欧阳冰持证情况。通过应急管理部“特种作业操作证及安全生产知识和管理能力考核合格信息查询平台”查询,欧阳冰无特种作业(电工作业)操作证,也无特种作业(高处作业)操作证,有特种作业(焊接与热切割作业)操作证。(见图18)

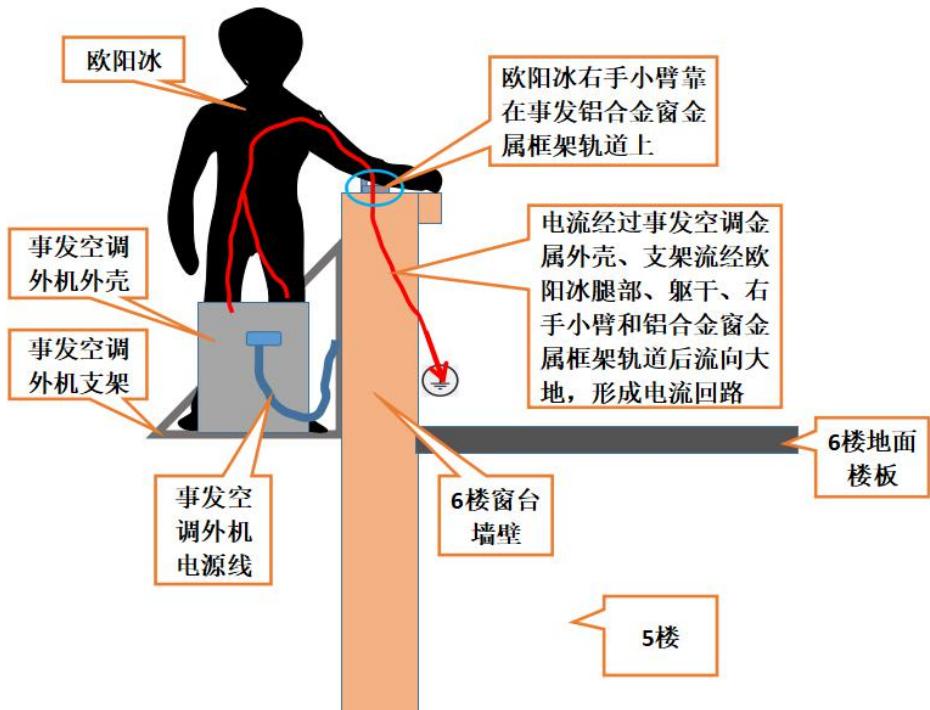
图 19 欧阳冰触电示意图

欧阳冰连接完①号空调外机空调管和电源线后，叫车洪超将空调内机电源线与①号空调专用开关连接时，由于①号空调专用开关只能将①号空调专用开关输出端 L2 和 N2 两路线路切断，不能切断 PE 线路，PE 端子一直处于带电状态。当车洪超将事发空调电源线三根导线插进①号空调专用开关正面输出的三个接线端子时，其中与①号空调外机金属外壳导通的黄绿导线（PE 保护接地线）接到①号空调专用开关输出 PE 线接线端子上时，立刻造成①号空调外机金属外壳和①号空调外机支架带电。

事发时，欧阳冰面向西北方向站在①号空调外机支架上从①号空调外机东南端往西北端移动过程中，右手小臂靠在铝合金窗金属框架轨道上，腿部碰到带电的①号空调外机金属外壳和①号空调外机支架。欧阳冰腿部、躯干、右手臂和铝合金窗金属框架轨道形成电流回路，造成欧阳冰触电。（见图 19）
