罗湖区南湖街道“20210626”触电 一般事故调查报告

2021年6月26日13时32分许，罗湖区南湖街道深南东路2011号万科深南广场T1座34层发生一起触电事故，造成深圳市万科物业服务有限公司万科深南广场物业服务中心1名公共维修员黄洪照死亡。

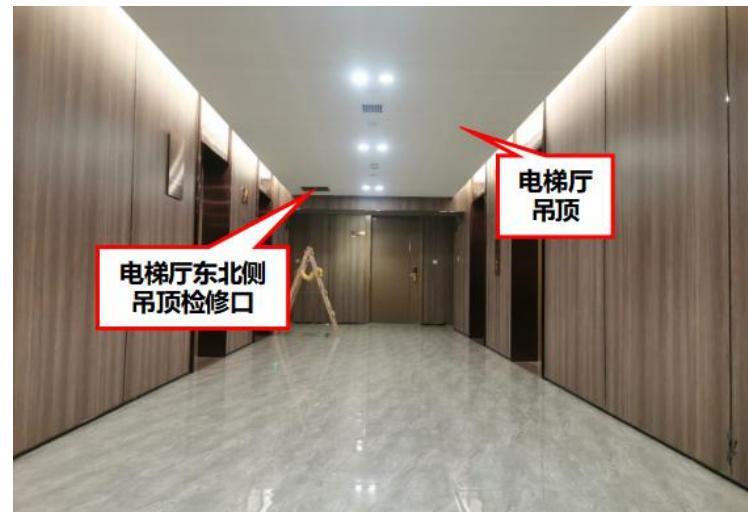
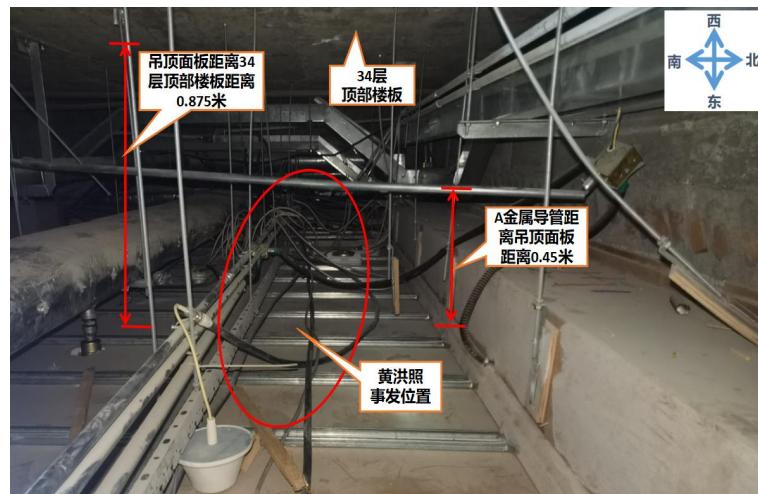
图 2 事故发生位置示意图

事故发生位置位于万科深南广场 T1 座 34 层电梯厅吊顶内，吊顶内空间高度为 0.875m，电梯厅吊顶东北侧设有一个检修口，

事发时，黄洪照在事发吊顶内从事网线敷设相关作业。（见图 2）

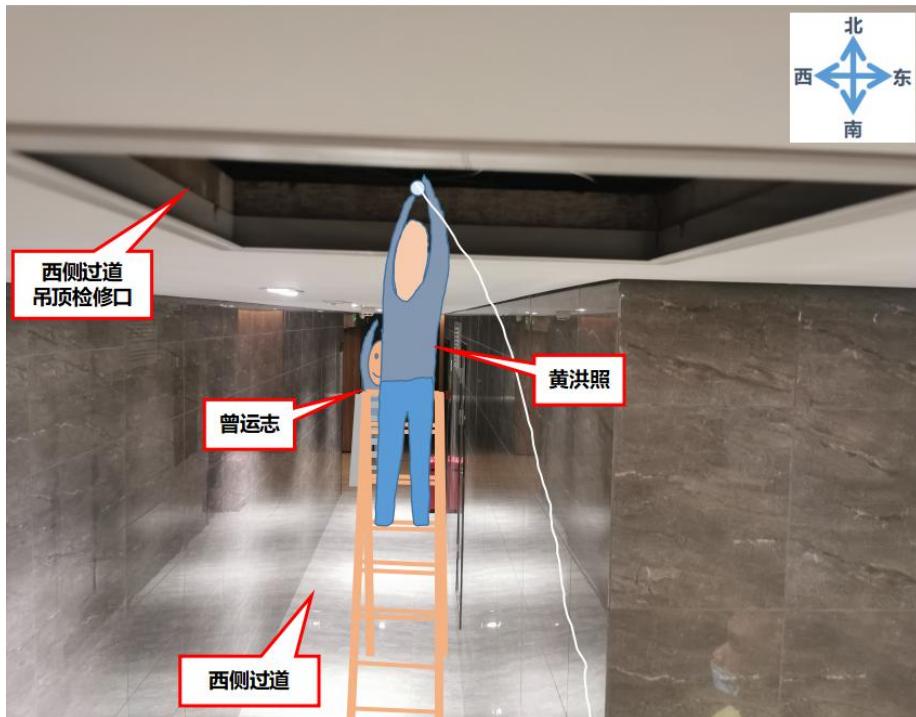
图 3 事发前黄洪照和曾运志在西侧过道敷设网线图

13时10分许，黄洪照和曾运志在万科深南广场T1座34层西侧过道开始敷设网线。黄洪照站在木制人字梯上，先将网线与PVC管捆绑，再利用PVC管将网线从34层南侧电梯间水管井门口的西侧过道上方的吊顶检修口由南向北沿着吊顶板推送网线。曾运志则站在黄洪照北侧架设的铝合金人字梯上，通过吊顶照明灯安装孔（其孔径大小仅能伸一只手进去）查看并协助

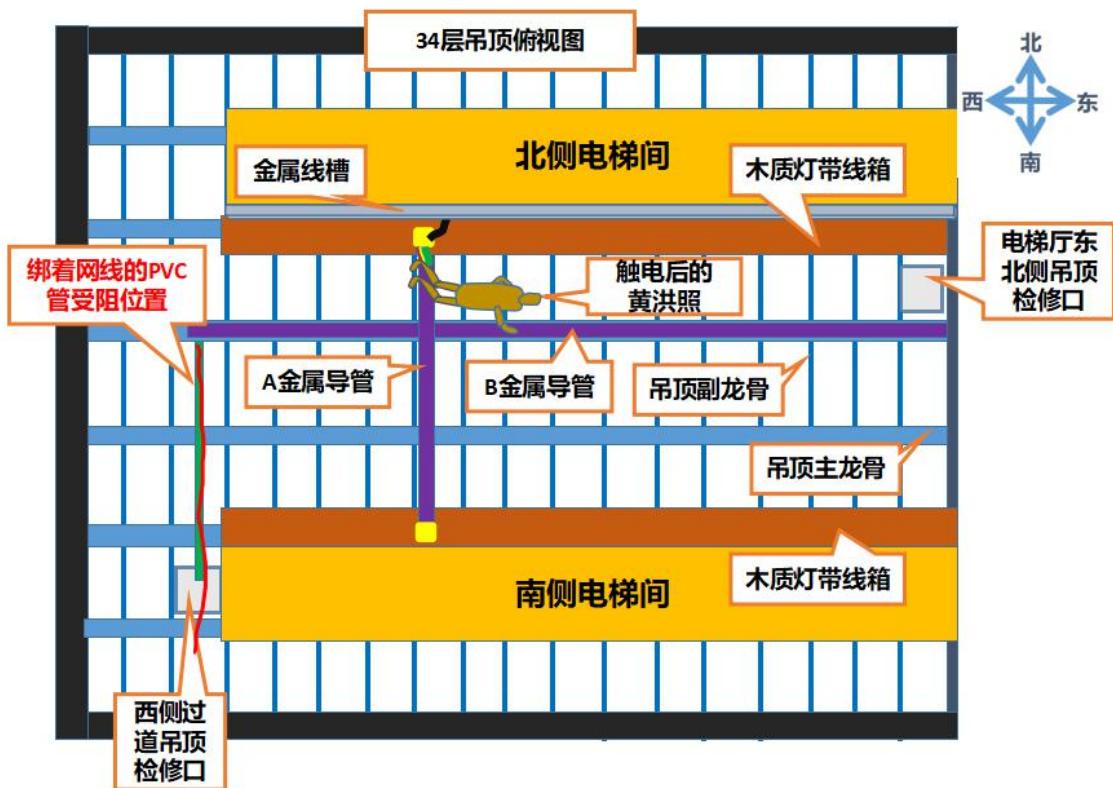
图 4 黄洪照触电位置图

13 时 38 分许，在陈文威断开 34 层公共照明灯电源后，曾运志通过 34 层电梯厅东北侧吊顶检修口进入吊顶内，看到黄洪

照头朝东（朝电梯厅东北侧吊顶检修口）、脸朝下趴在 34 层电梯厅吊顶板上，右手搭在身体南侧的金属导管上，左手压在胸部下面，双脚挂在南北走向高 0.45m 的公共照明电源线金属导管上，人已经没有反应。（见图 4）

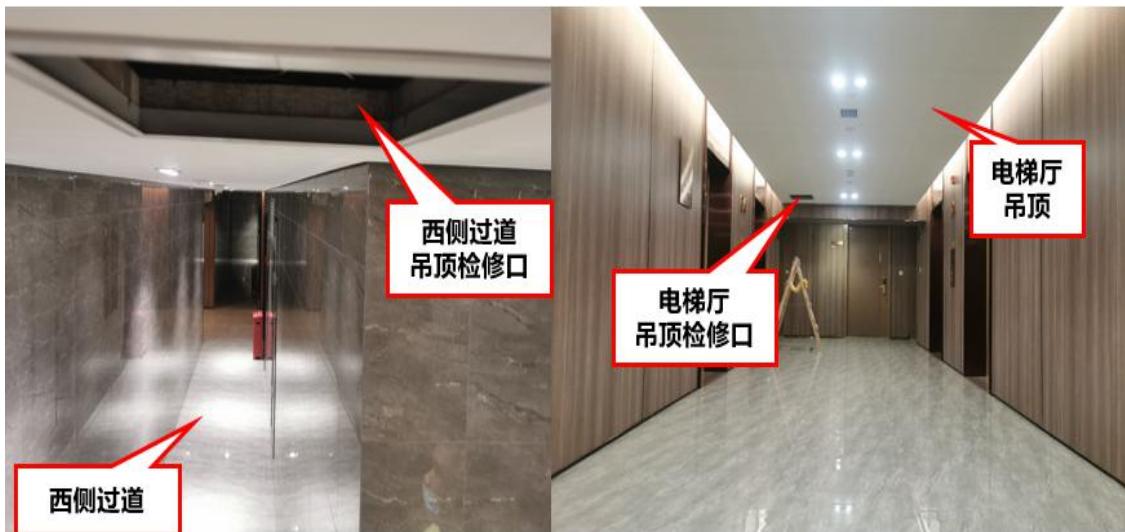
图5 万科深南广场T1座34层勘查图

梯间，电梯间之间设置有电梯厅。电梯间与西面、北面、南面房间之间设有过道，分别为西侧过道、北侧过道和南侧过道，电梯间与东面房间连接。3403房位于34层西南角，在西侧过道的南端。34层西侧过道、北侧过道、南侧过道及电梯厅上方安装有吊顶，电梯厅东北侧上方吊顶板和南侧电梯间水管井门口西侧过道上方的吊顶板上各设有一个检修口。（见图5）

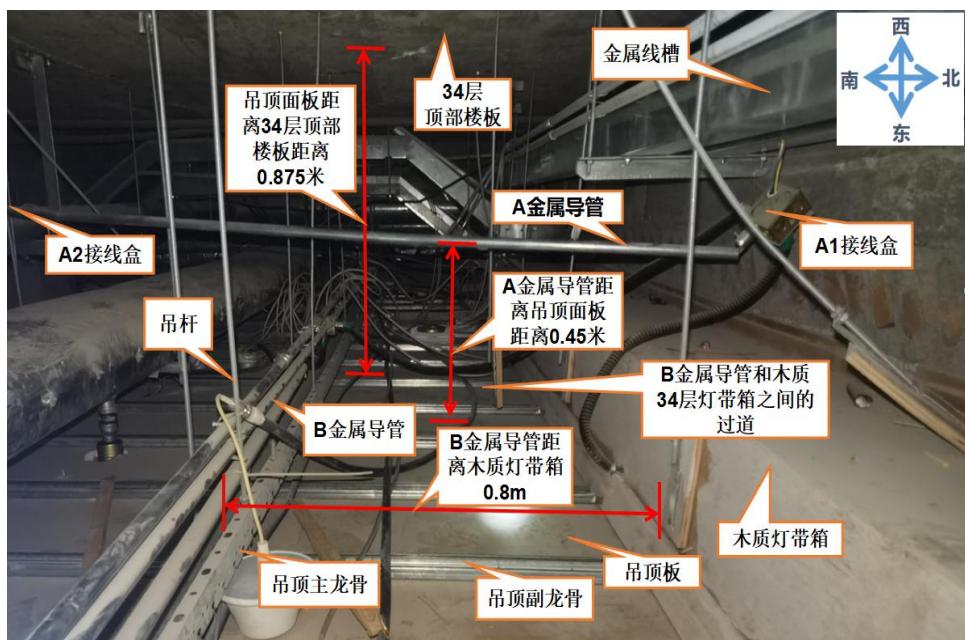
图 6 事发吊顶内勘查图

龙骨固定。距离事发吊顶东北侧检修口 5.5m 位置处悬空敷设了一根南北走向的金属导管（以下简称为“**A** 金属导管”），**A** 金属导管距离吊顶板 0.45m，该金属导管内敷设了公共照明灯配电回路导线。**A** 金属导管北端悬吊着一个接线盒（以下简称为“**A1** 接线盒”），**A1** 接线盒下方沿事发吊顶北侧墙面东西走向敷设有木质灯带箱，木质灯带箱南侧水平距离 0.8m 位置处平行敷设了 3 根金属导管（以下简称为“**B** 金属导管”）。（见图 6）

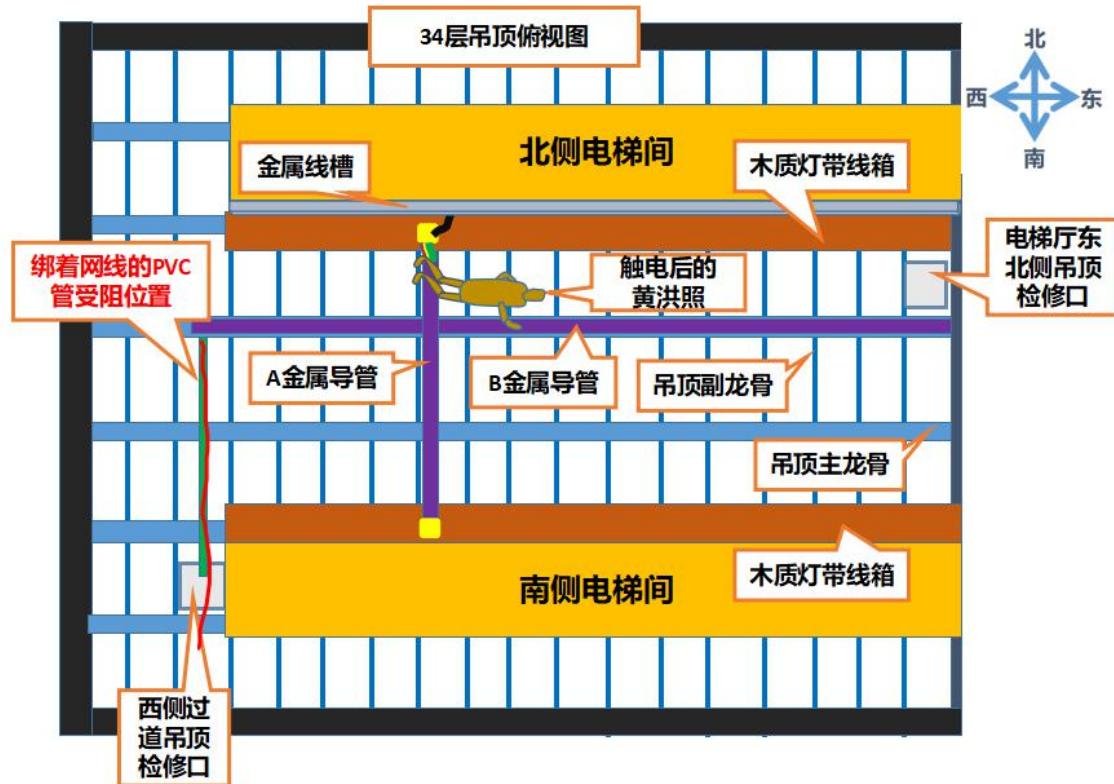
图 7 黄洪照触电后身体状态图

根据事故调查组对有关人员的询问调查：事发前，黄洪照在曾运志的配合下，站在木制人字梯上先将网线与 PVC 管捆绑在一起，再利用 PVC 管将网线从西侧过道检修口沿着吊顶板由南向北推送。黄洪照将网线推送到 34 层电梯厅南北中心线附近位置处时，捆绑网线的 PVC 管被吊顶内管线阻挡无法继续推送。黄洪照便从事发吊顶东北侧检修口进入吊顶内网线受阻位置处进行处理，在处理完网线敷设受阻问题后返回事发吊顶东北侧检修口过程中发生触电。事故发生后，曾运志发现黄洪照头朝东、脸朝下趴在事发吊顶的吊顶板上，右手搭在 B 金属导管上，左手压在胸部下方，双脚悬挂在 A 金属导管上，黄洪照无任何反应。（见图 7）

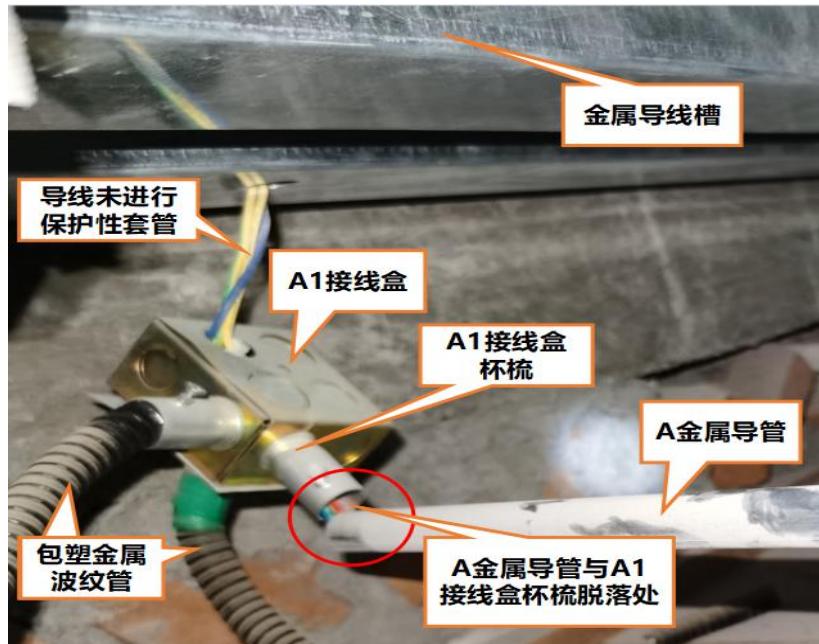
图 8 A1 接线盒勘查图

A 金属导管长 2.8m, 导管北端与 A1 接线盒脱落, A 金属导管与 A1 接线盒失去电气连接。A 金属导管南端与 A2 接线盒连接, A2 接线盒为悬空状态, 与 A2 接线盒连接的还有 2 根包塑金属波纹管。经勘查测试, 与 A2 接线盒连接的 2 根包塑金属波纹管与事发吊顶内的其它金属设施（主龙骨、副龙骨、风管、吊顶吊杆等）均无电气连接, 且 A2 接线盒内导线无接驳。事发吊顶内

金属导线槽内引出 3 根导线接入 A1 接线盒中，金属导线槽与 A1 接线盒之间的 3 根导线未进行保护性套管。（见图 8、图 9）

(1) A 金属导管保护接地缺失。现场勘查发现，A 金属导管北端与 A1 接线盒脱离，A 金属导管与 A1 接线盒失去电气连接，保护接地缺失。A 金属导管南端与 A2 接线盒连接，但 A2 接线盒为悬空状态，并且从 A2 接线盒引出的 2 根包塑金属波纹管与吊顶内的主龙骨、副龙骨、吊杆等金属设施均无电气连接，保护接地缺失。由此可以判断，A 金属导管保护接地缺失。

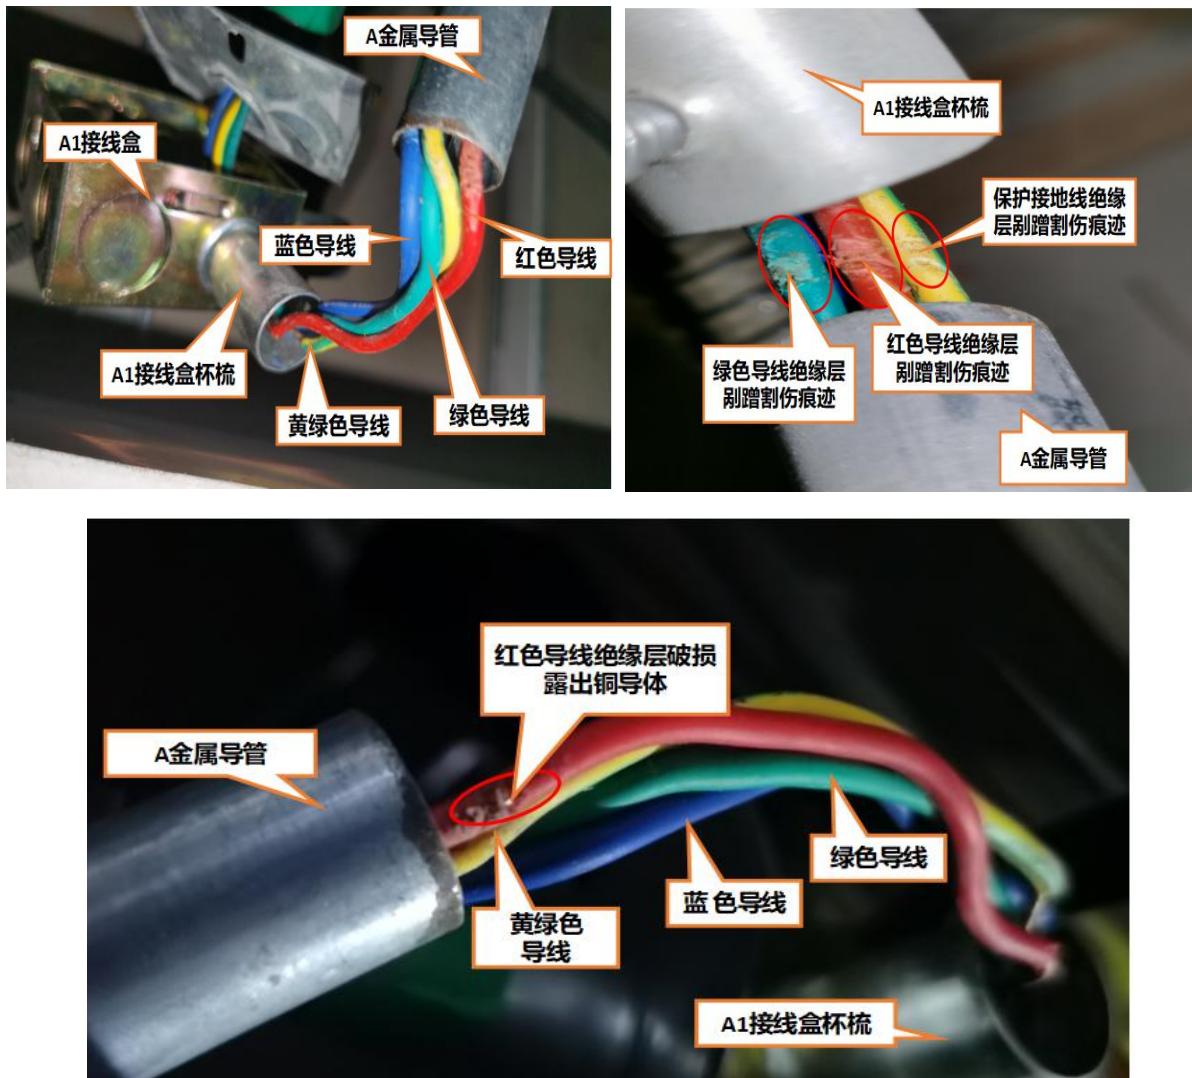
图 10 A 金属导管北端管口处导线绝缘勘查图

A 金属导管北端管口与 A1 接线盒杯梳脱落处，可见金属导管内的红色、绿色、黄/绿双色 3 根导线绝缘层表面均有不同程度剐蹭割伤痕迹。红色和绿色导线剐蹭割伤较为严重，其中绿色导线绝缘层破损，但导线内的铜导体未露出；红色导线绝缘层也破损且存在明显破口，导线内的铜导体外露。（见图 10）

(2) A 金属导管内敷设的导线绝缘层破损，露出的铜导体与 A 金属导管接触。现场勘查发现，A 金属导管北端管口与 A1 接线盒杯梳脱落处，可见金属导管内的红色导线绝缘层破损，导线内的铜导体外露。当 A 金属导管受到外力作用时，A 金属导

管北端管口与红色导线外露的铜导体紧密贴合在一起，造成 A 金属导管和红色导线外露的铜导体导通。

A金属导管北端管口与接线盒杯梳脱离，A金属导管接地保护缺失，且A金属导管北端管口位置处导线绝缘层破损，带电的铜导体裸露。在外力作用下，裸露的带电铜导体随时可能与事发金属导管北端管口接触，造成A金属导管带电，存在触电风险。

要深刻吸取事故教训，全面依法落实企业安全生产主体责任。一是要建立健全各项安全生产管理制度，结合万科深南广场物业管理服务项目可能存在的安全风险实际，组织制定完善相关风险辨识、分级管控制度、安全生产责任制等安全生产管理制度和吊顶内作业安全操作规程。二是要严格按照规定要求组织开展万科深南广场物业管理服务项目安全风险危害辨识，针对不同的安全风险制定切实可行的安全管控措施，并明确具体的责任部门和责任人。三是要加强安全隐患排查，尤其是要强化隐蔽工程（如吊顶内）电气线路安全隐患排查，及时发现并消除存在的事故隐患。四是要加强对一线员工的安全教育培训及安全技术交底，确保各岗位员工熟悉有关安全操作规程，掌握本岗位安全操作技能及作业场所存在的危险因素、防范措施等，防止类似事故再次发生。

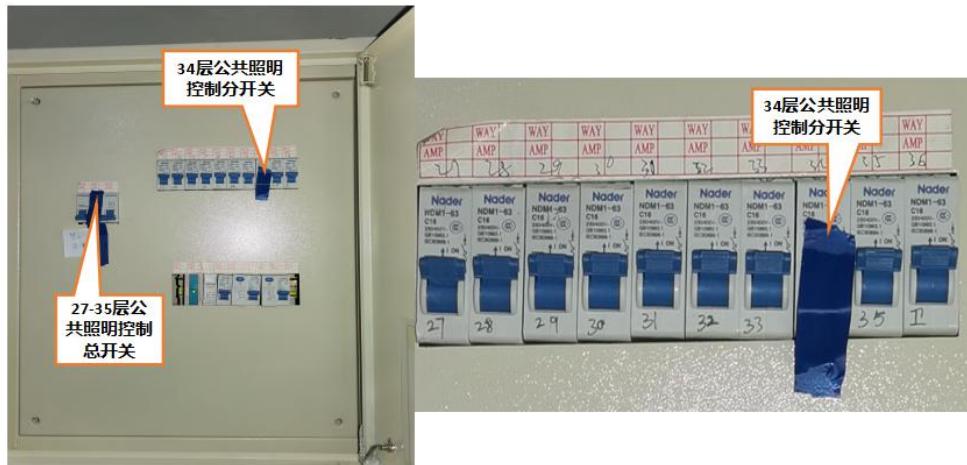
图 11 万科深南广场 T1 座 31 层低压配电室内公共照明控制电箱勘查图

在万科深南广场 T1 座 31 层低压配电室内公共照明控制电箱内的总开关合闸送电的状态下，深圳惠安天下电气消防科技有限公司勘查技术人员现场分合公共照明“34”号分开关进行测试。经测试，“34”号分开关合闸时，A 金属导管内红色导线带电；“34”号分开关断开时，A 金属导管内红色导线不带电。（见图 11）

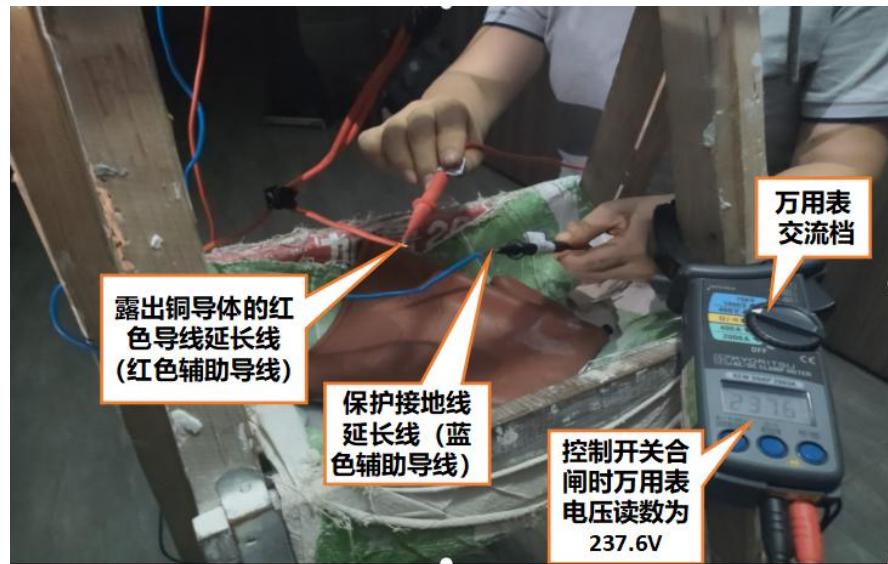
图 12 事发吊顶内各类金属导体及 A 金属导管内导线
带电可能性测试图

①当万科深南广场 T1 座 34 层公共照明电源和应急电源的控制开关合闸，且 A 金属导管内红色导线破损处铜导体未与 A 金属导管管口紧密贴合时，测得 A 金属导管内红色导线露出的铜导体与保护接地线之间的电压为 237.6V，A 金属导管、B 金属导管、A1 接线盒、A2 接线盒、吊顶龙骨、副龙骨、吊杆、金属导线槽均不带电。（见图 12）

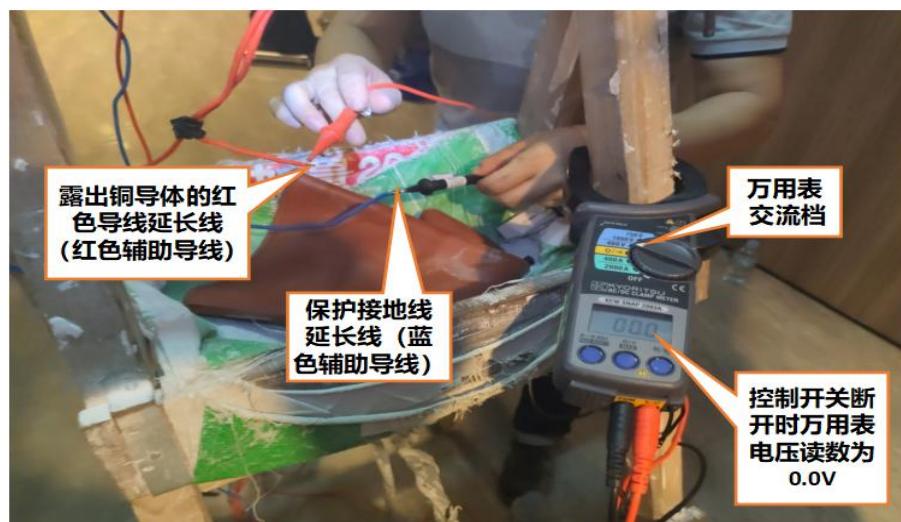
图 13 事发 34 层应急和公共照明电源开关分闸时事发吊顶内各
类金属导体和导线带电可能性勘查

②当万科深南广场 T1 座 34 层公共照明电源和应急电源的控制开关断开：测得 A 金属导管内红色导线露出的铜导体与保护接地线之间的电压为 0V，A 金属导管、B 金属导管、A1 接线盒、A2 接线盒、吊顶龙骨、副龙骨、吊杆、金属导线槽均不带电。（见图 13）

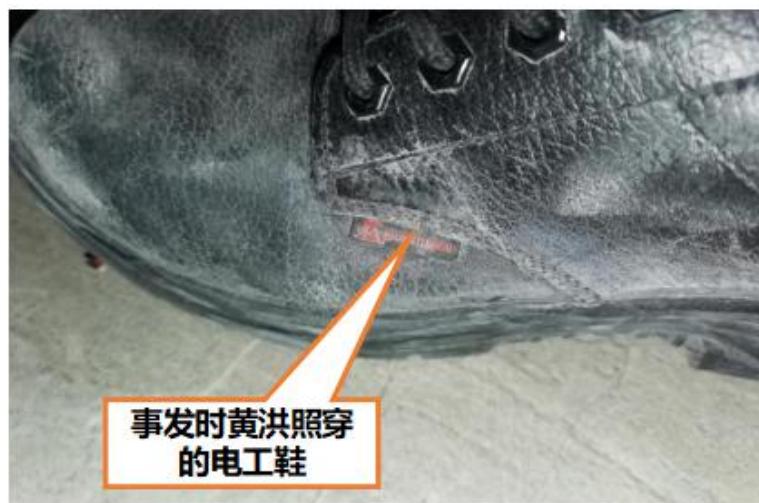
图15 事发时黄洪照穿戴的电工鞋勘查图

(2) 劳动防护用品佩戴情况。事发时，黄洪照身上穿着工作服，脚上穿着黑色电工鞋（具备绝缘性）。（见图15）

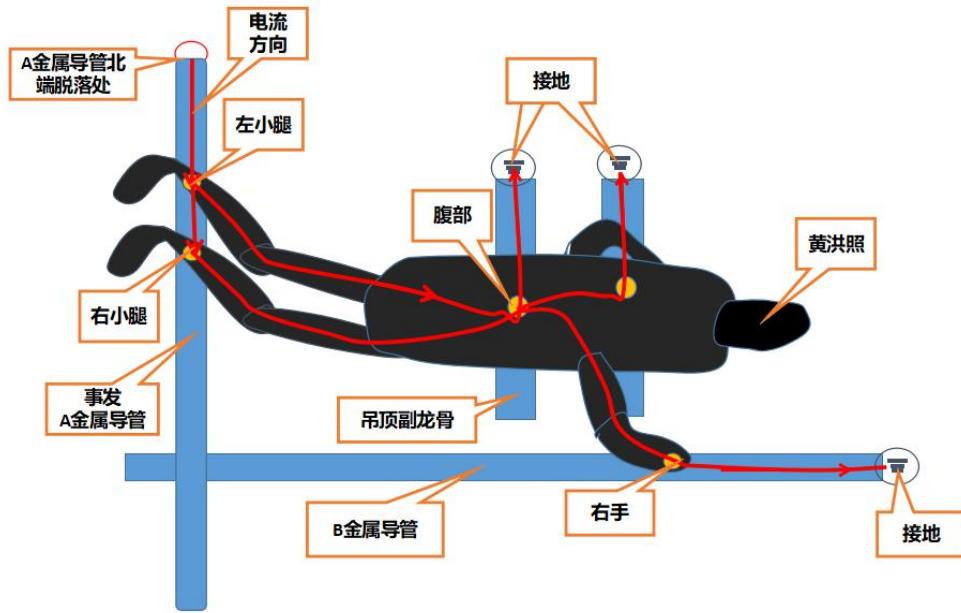
图 16 事发时黄洪照触电示意图

黄洪照在事发吊顶内处理完 34 层西侧过道上方吊顶内网线敷设受阻问题后，沿着 B 金属导管和金属导线槽之间的通道向事发吊顶东北侧检修口方向返回。黄洪照在通过事发吊顶内的 A 金属导管时，上身先通过 A 金属导管，弯腰后双手撑着吊顶板，双手双脚并用由西向东想从 A 金属导管上方爬过。当黄洪照腿部触碰到 A 金属导管时，A 金属导管北端管口与管口处红色导线绝缘层破损而外露的带电铜导体紧密贴合，造成 A 金属导管带电。同时，黄洪照右手触碰到 B 金属导管，黄洪照双脚、身体、右手、B 金属导管形成电流通路，黄洪照发生触电。黄洪照因触电，身体立刻失去平衡，趴在事发吊顶的吊顶板上，左手压在胸部下面，左胸和右下腹与事发吊顶副龙骨接触，左右小腿挂在 A 金属导管（以下称“事发金属导管”）上，电流持续流经黄洪照左胸、右下腹、右手、副龙骨，直至救援时断开公共照明电源开关为止。（见图 16）

黄洪照安全意识淡薄，在未断电、未进行安全风险辨识的情况下进入事发吊顶内作业，在通过事发吊顶内金属导管时，腿部触碰到金属导管，导致金属导管管口与管口处红色导线绝缘层破损而外露的带电铜导体紧密贴合，造成黄洪照触碰到带电的金属导管发生触电。
