日前，罗湖区黄贝街道“20210418”高处坠落一般事故调查报告已经深圳市罗湖区人民政府批复，现予以发布。

## 罗湖区黄贝街道“20210418”高处坠落 一般事故调查报告

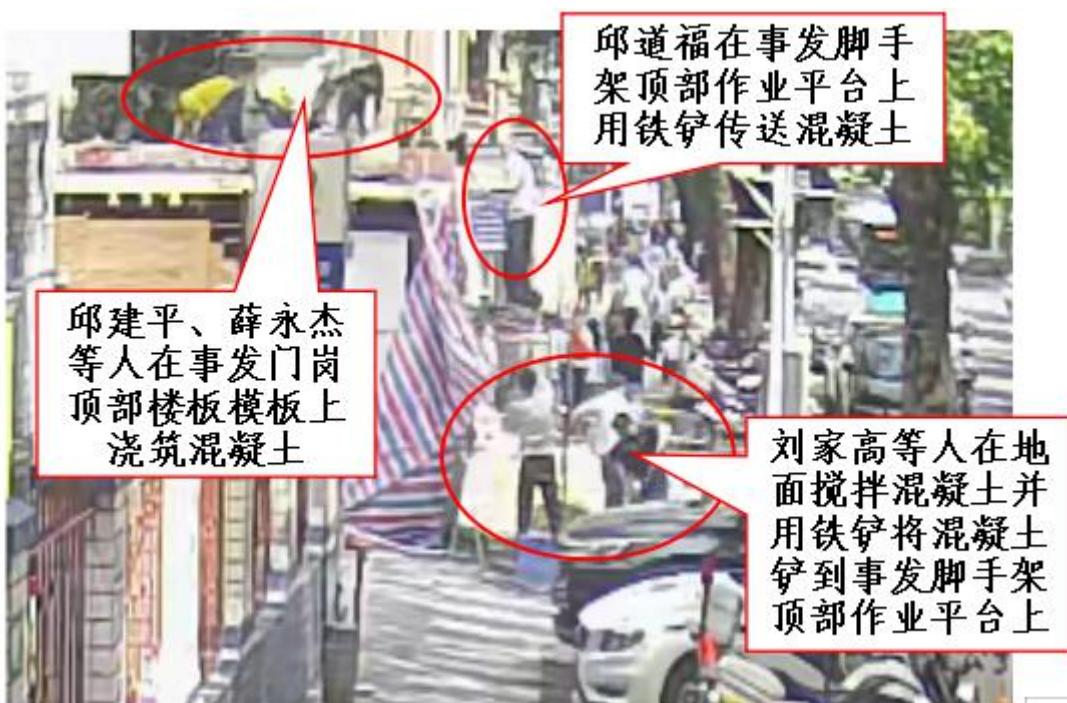
8时许，薛永杰、薛斌完成事发现场门岗顶部楼板横梁模板安装，邱道福等工人也完成了事发现场门岗东侧立面墙事发脚手架的搭设。接着，事发现场门岗修缮工程施工现场开始进行事发现场门岗顶部楼板混凝土浇筑作业，其中刘家高等4名杂工负责在地面人工搅拌混凝土，并使用铁铲将搅拌好的混凝土铲到事发脚手架顶部作业平台；邱道福则爬到事发脚手架顶部作业平台上，负责使用铁铲将地面铲到事发脚手架顶部作业平台上的混凝土铲到事发现场门岗顶部楼板模板上进行浇筑；邱建平和1名杂工则上到

图 2 事发前事发门岗修缮工程施工现场作业情况监控视频截图

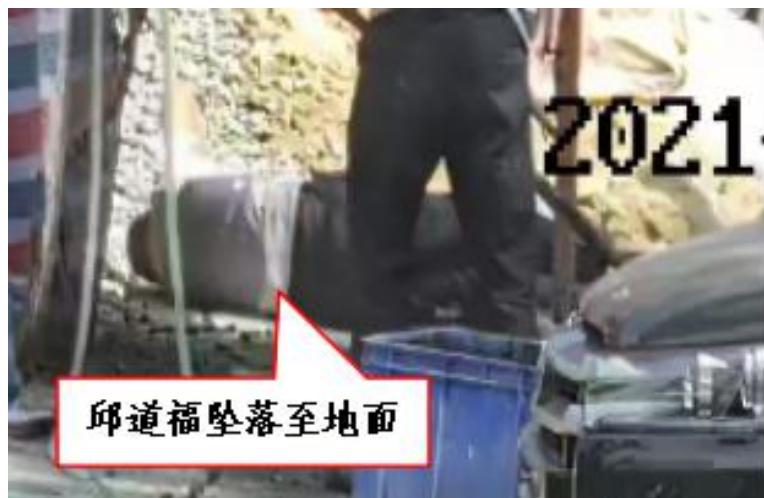
10 时 56 分许，正在事发脚手架顶部作业平台铲混凝土作业的邱道福右脚踩空，随即坠落至地面。正在事发脚手架旁边地面上搅拌混凝土的刘家高等 4 名杂工看到邱道福坠落在地面，便立即上前查看并叫喊“出事啦！”。刘家高等 4 名杂工看到邱道福头朝事发门岗方向，脚朝华丽路方向，面朝北侧躺（身体左侧着地）在事发脚手架北侧的地面上，邱道福头部有流血（见

图 3 邱道福坠落至地面监控视频截图

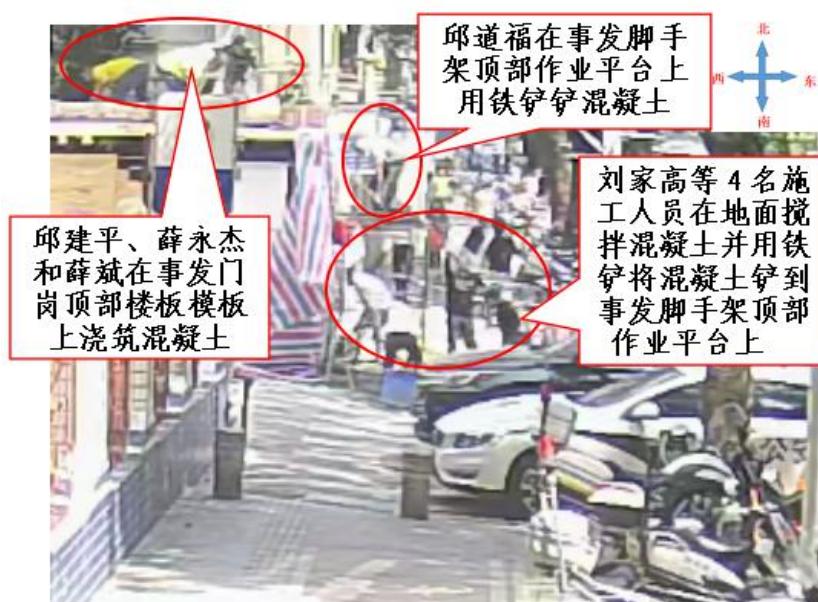
2021年4月18日10时56分12秒，邱道福面朝南、左脚在前、右脚在后站在事发脚手架顶部作业平台北侧，用铁铲将地面施工人员铲到事发脚手架顶部作业平台南侧的混凝土铲到事发门岗顶部楼板模板上浇筑（见图4）。

图4 事发前事发门岗修缮工程施工现场作业情况监控视频截图

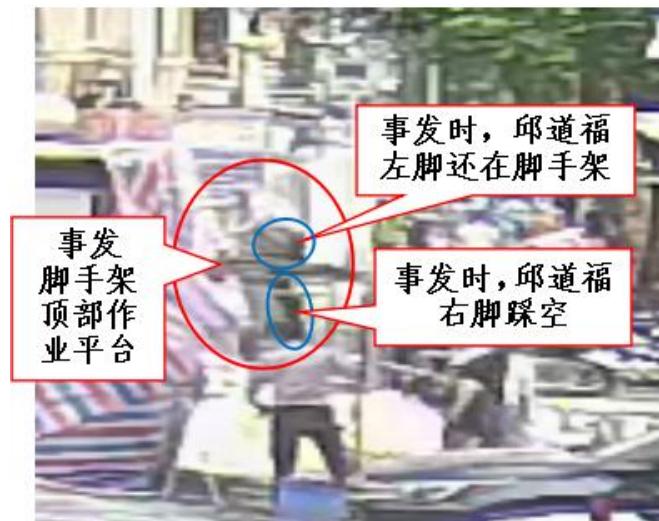
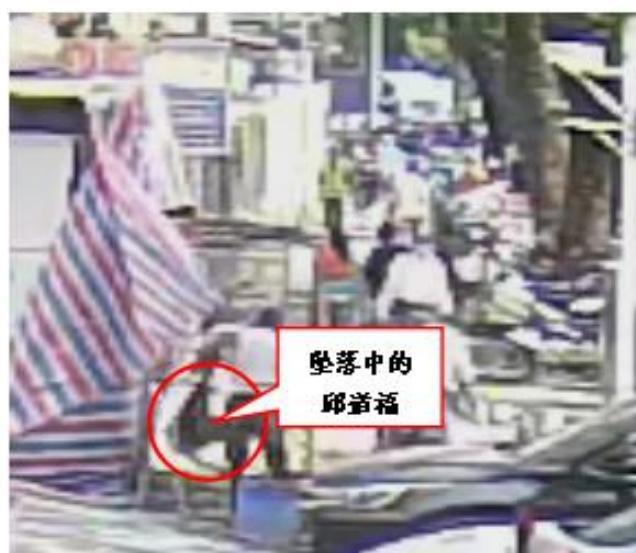
10时56分15秒，邱道福站在事发脚手架顶部作业平台北侧刚铲完一铲混凝土到事发门岗顶部楼板模板上，在准备铲下一铲混凝土时，邱道福右脚向后移动并踩空。邱道福身体瞬间向右后侧倾斜，从事发脚手架顶部作业平台北侧边缘坠落（见图5）。

图 5 邱道福从事发脚手架顶部作业平台坠落过程监控视频截图

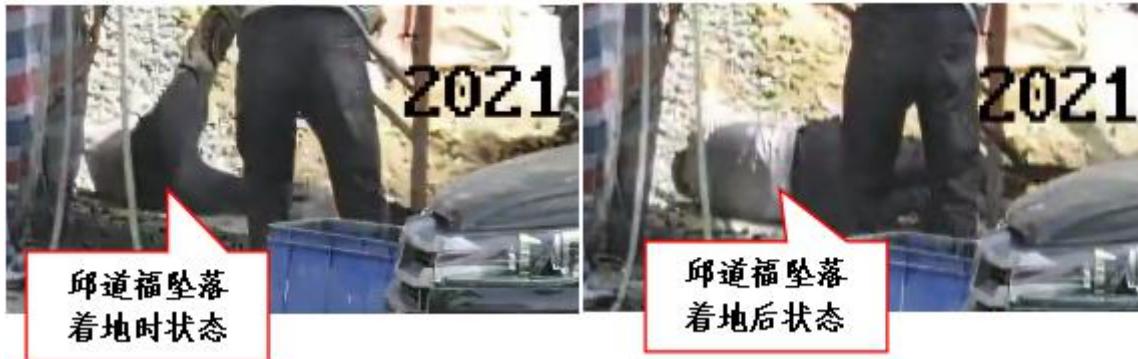
10时56分16秒，邱道福身体左侧及头部着地，坠落在事  
发脚手架北侧人行道地面上（见图6）。

图 6 邱道福坠落至地面状态监控视频截图

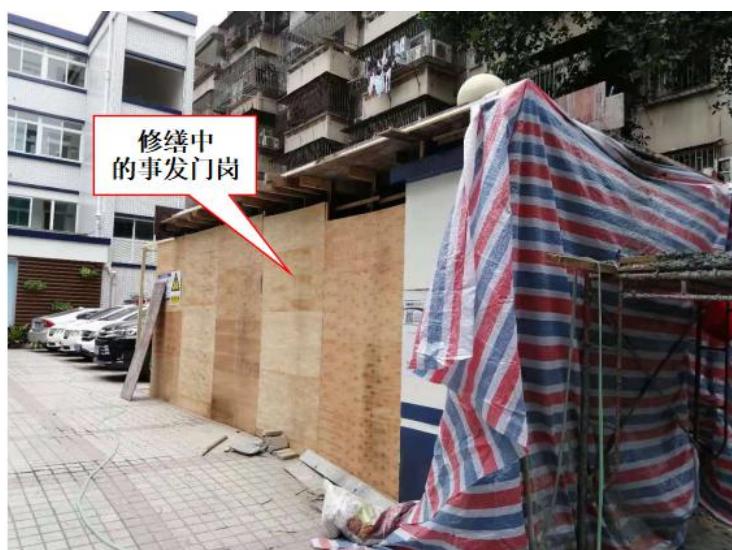
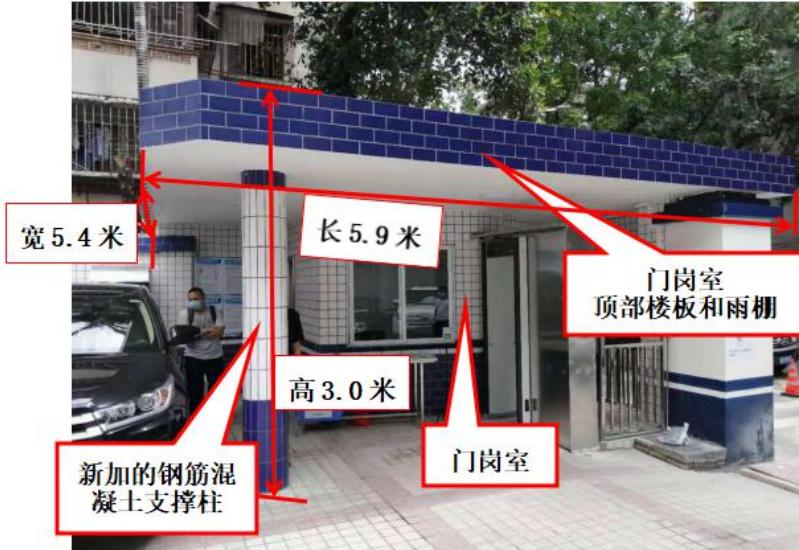
事发门岗为单层砖混结构。事发门岗修缮施工前，门岗室长为4米，宽为2.5米，高度为2.7米，门岗室顶部未设置雨棚。事发门岗修缮施工完成后，门岗室长为4米，宽为2.5米，高度为3.0米，门岗室顶部楼板增加了雨棚，顶部楼板（包括雨棚）长为5.9米，宽为5.4米。（见图7、图8）

图 7 事发时事发门岗状况图

图 8 事发门岗修缮施工完工后现状图

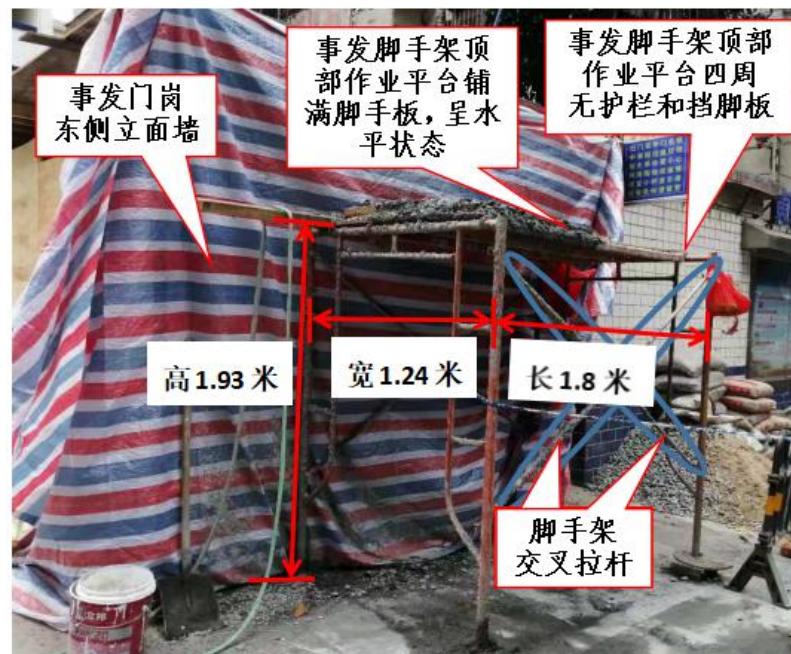
事发脚手架搭设在黄贝派出所门口的市政人行道上，由 4 根钢管立柱支撑。事发脚手架左右两侧门架与事发门岗东侧立面墙垂直放置，脚手架顶部作业平台铺设的脚手板为水平状态。经现场勘查，事发脚手架 4 根钢管立柱未出现位移现象，架体

搭设较稳固，但事发架手架顶部作业平台周边未设置防护栏和挡脚板。（见图 9）

图 9 事发脚手架勘查图

发门岗东侧立面墙垂直放置，脚手架顶部作业平台铺满脚手板且为水平状态，架体搭设稳固。但事发架手架顶部作业平台周边未设置防护栏和挡脚板，不符合《建筑施工门式钢管脚手架安全技术标准》（JGJT128-2019）6.5.7“架体顶部作业平台应铺满脚手板，周边应设防护栏杆和挡脚板”的规定要求，造成事发脚手架顶部作业平台缺少防踩空、防坠落的安全设施（挡脚板具有防止施工人员在事发脚手架顶部作业平台移动过程中踩空的功能，防护栏具有防止施工人员坠落的功能）。

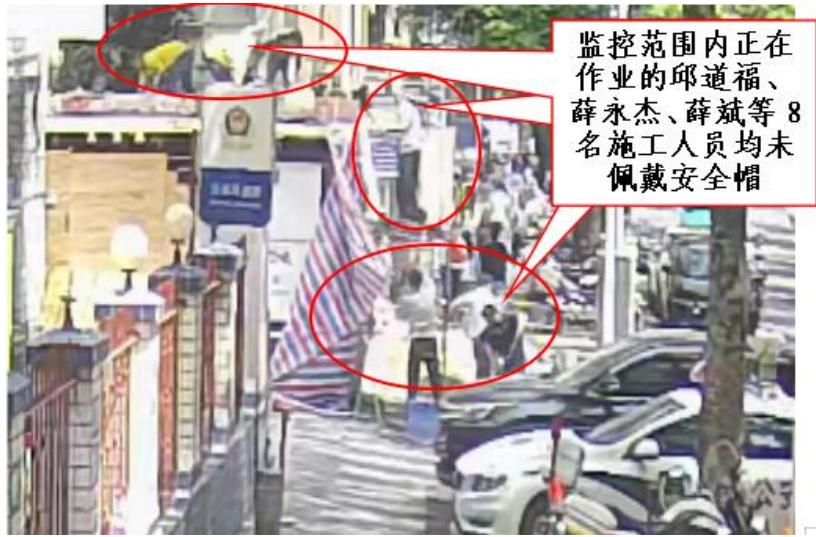
经查看视频监控录像和询问调查，事发当日上午，事发门岗修缮工程施工现场进行施工作业的邱道福等 9 名施工人员均未佩戴安全帽（其中 1 名施工人员作业位置不在视频监控范围内，根据询问调查，该施工人员也未佩戴安全帽）。（见图 10）

图 10 事发时施工现场施工人员佩戴安全帽情况监控视频截图

（1）个人安全防护措施。事发时，邱道福未佩戴安全帽，违反《建筑施工安全检查标准》（JGJ59—2011）3.13.3“进入施工现场人员必须正确佩戴安全帽”的规定要求，造成邱道福头部缺少必要的安全防护。

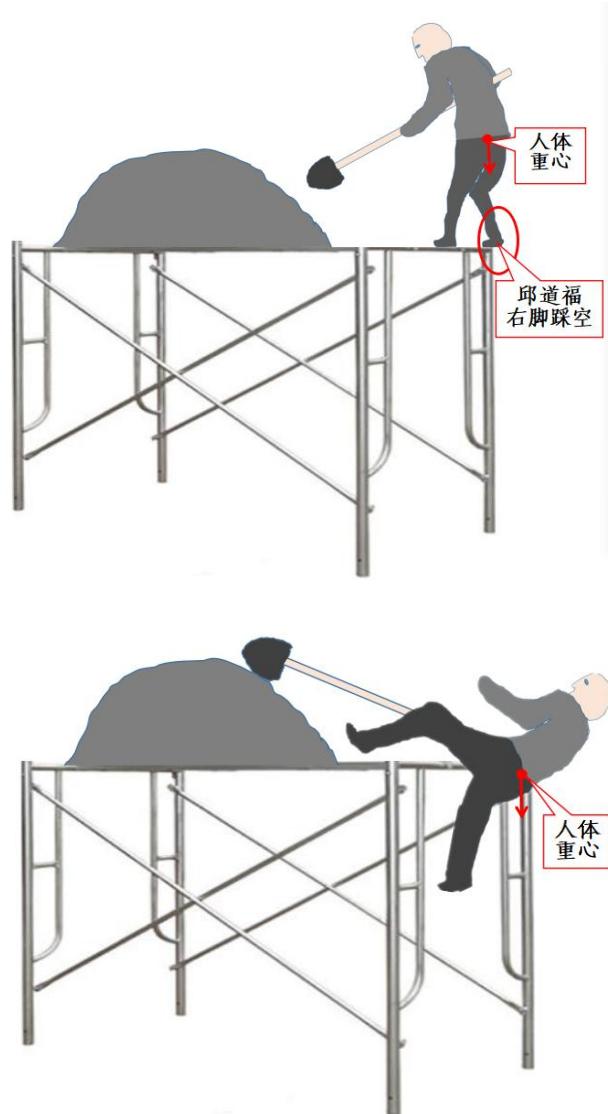
事发时，邱道福站在事发脚手架顶部作业平台北侧刚铲完一铲混凝土到事发门岗顶部楼板模板上，在准备铲下一铲混凝土时，邱道福右脚向后移动。由于事发脚手架顶部作业平台未按规定要求设置挡脚板，邱道福右脚向后移动时移出了事发脚手架顶部作业平台北侧边缘并踩空，导致邱道福身体重心随即偏移出事发脚手架顶部作业平台。邱道福在缺少事发脚手架顶部作业平台防护栏的安全防护下，向右后侧倾斜，从事发脚手架顶部作业平台北侧边缘向地面坠落。（见图 12）

邱道福坠落地面时，身体左侧及头部着地。由于邱道福未按要求佩戴安全帽，造成邱道福坠落地面时头部严重受伤，后送至深圳市人民医院（留医部）抢救。4月25日9时许，邱道

图 12 邱道福坠落过程示意图
