罗湖区黄贝街道“20210124”坍塌一般事故调查报告

2021年1月24日8时20分许，深圳市罗湖区黄贝街道延芳路曦龙山庄小区西南侧原深圳市轨道交通2号线三期工程2131标段钢筋加工棚拆除作业过程中发生1起坍塌事故，造成1名工人叶培新死亡。

原深圳市轨道交通 2 号线三期工程 2131 标段钢筋加工棚拆除工程（以下简称“事发项目”）

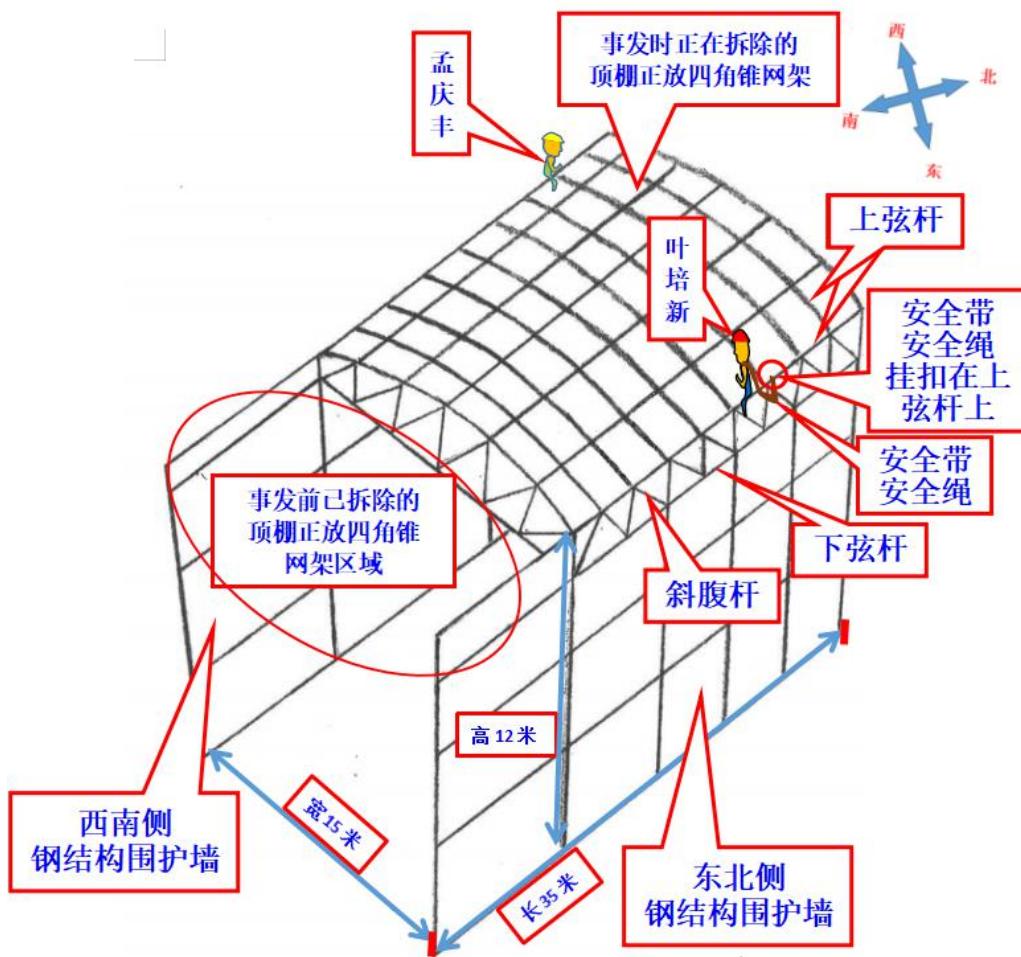
图 2 事发时孟庆丰、叶培新切割事发钢筋加工棚顶棚正放四角锥网架作业位置示意图

1 月 24 日 7 时 30 分许，孟庆丰、叶培新、李林开始继续拆除事发钢筋加工棚顶棚剩余的三分之二正放四角锥网架。叶培新先沿着事发钢筋加工棚东北侧围护墙的立柱爬到正放四角锥网架上，人工气割切割正放四角锥网架与西北侧围护墙连接的上弦杆和斜腹杆，孟庆丰和李林则在事发钢筋加工棚地面上整理杂物和工具。叶培新将事发钢筋加工棚正放四角锥网架与西北侧围护墙连接的上弦杆和斜腹杆全部切断后，骑坐在事发钢筋加工棚东北侧围护墙上（身上佩戴了安全带并将安全带安全绳挂钩挂扣在切割后仍与东北侧围护墙连接的上弦杆上），从西北侧向东南侧切割事发钢筋加工棚顶棚正放四角锥网架与东北侧围护墙连接的上弦杆和斜腹杆。同时，孟庆丰也爬到事发钢筋加工棚西南侧围护墙顶部，骑坐在西南侧围护墙上（身上佩戴了安全带，但安全带安全绳挂钩未挂扣在任何物体上），

也从西北侧向东南侧切割正放四角锥网架与西南侧围护墙连接的上弦杆和斜腹杆（见图 2）。8 时 18 分许，李林在地面整理完工具后，便走到事发钢筋加工棚旁边上洗手间去了。

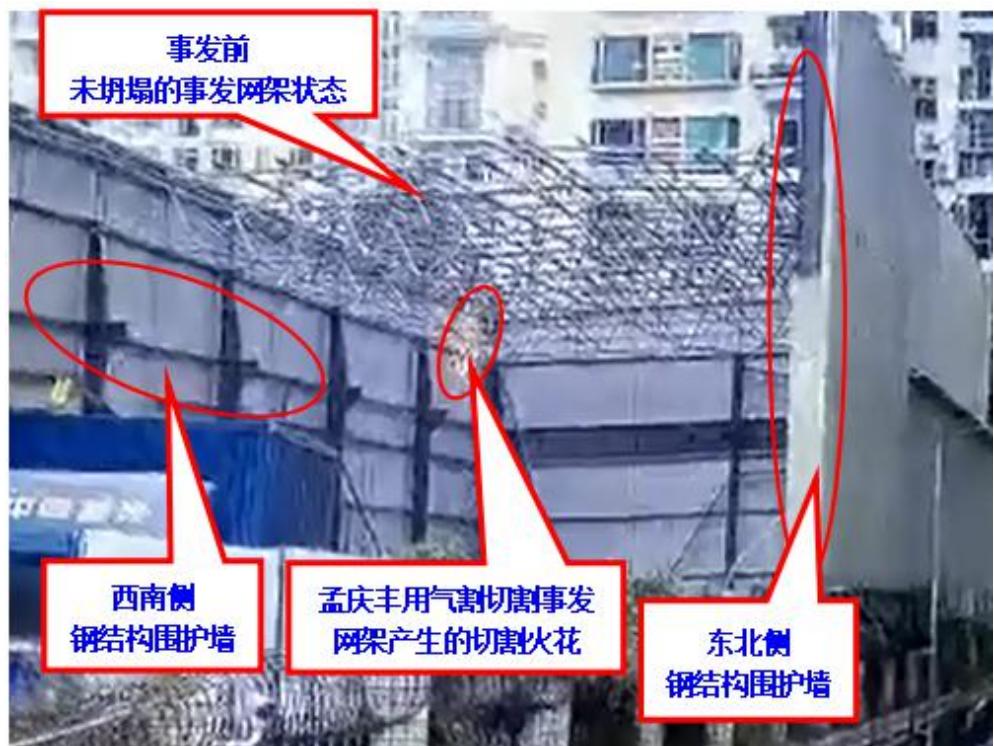
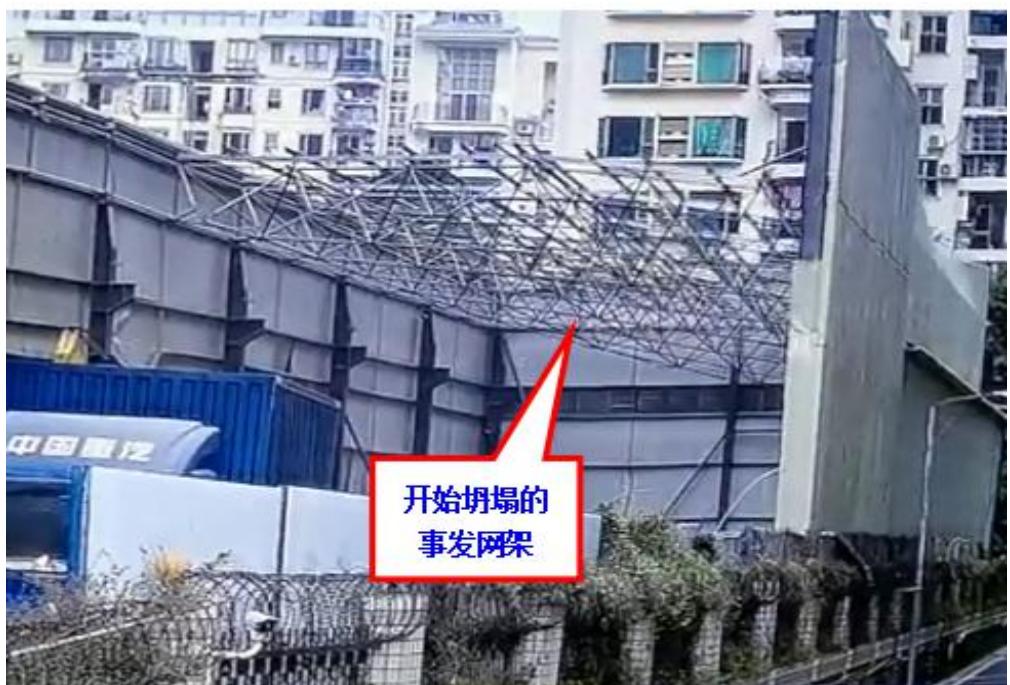
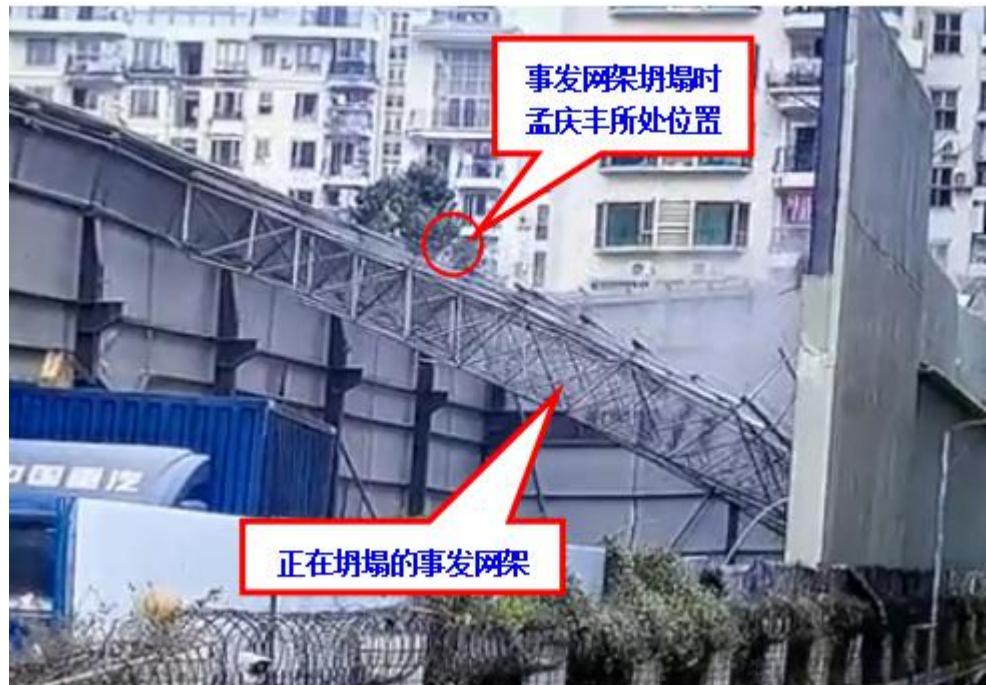
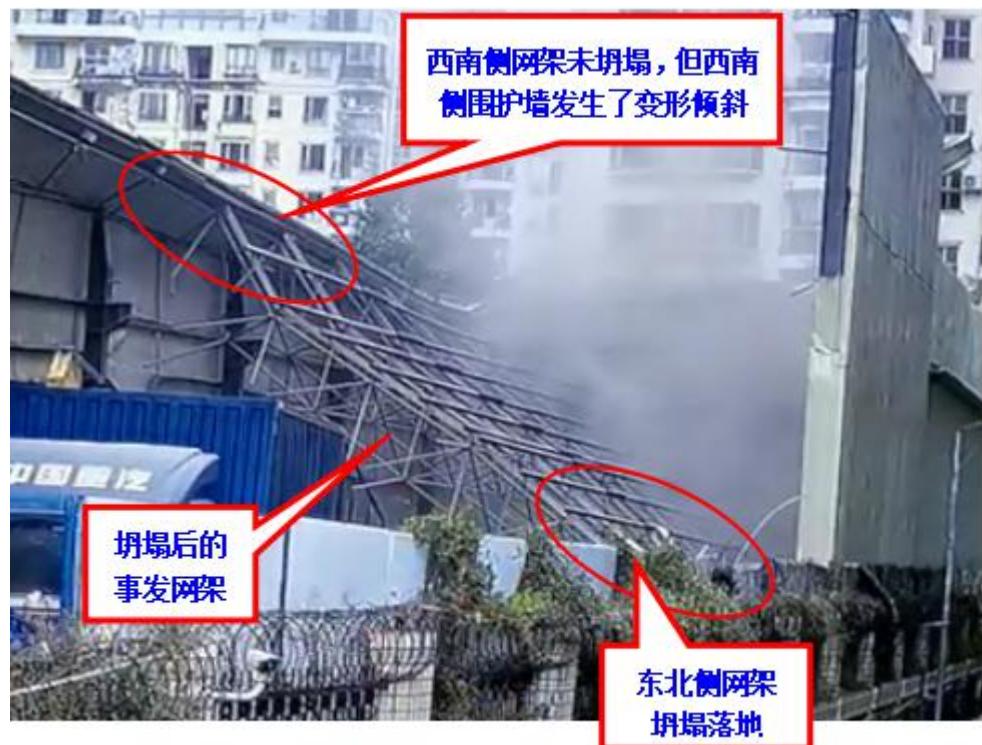
图3 事发钢筋加工棚正放四角锥网架坍塌过程监控视频截图

事发钢筋加工棚的东侧视频监控探头记录了事发钢筋加工棚顶部正放四角锥网架坍塌的过程。事发时，钢筋加工棚顶棚正放四角锥网架东北侧坍塌落地，西南侧未坍塌，但西南侧围护墙发生了变形倾斜（见图3）。

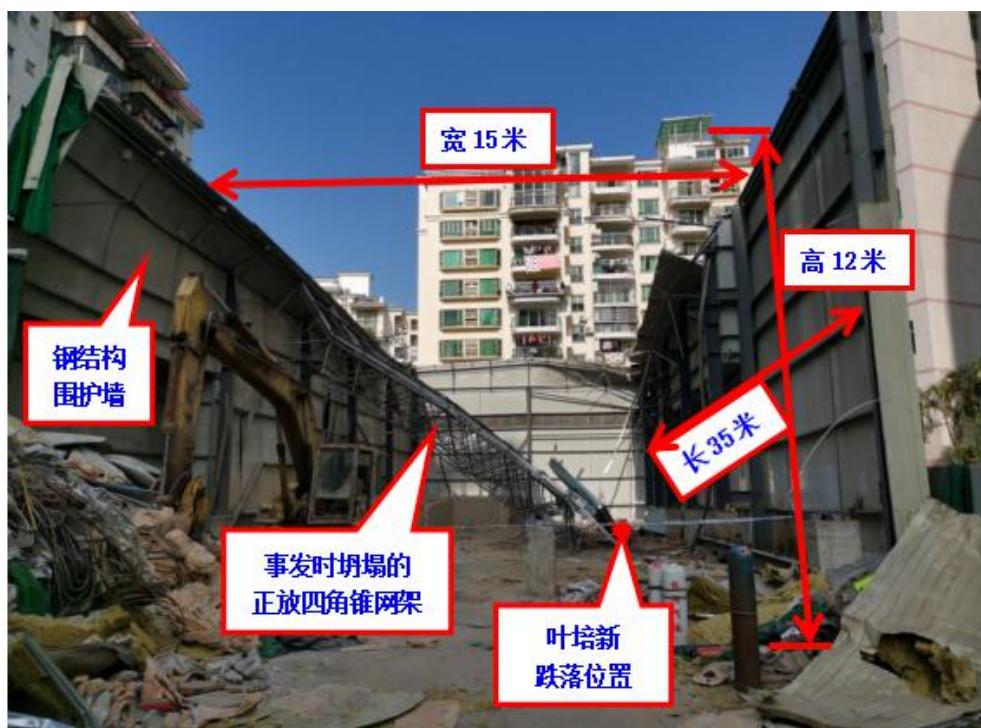
图 4 事发钢筋加工棚坍塌后勘查图

事发钢筋加工棚长度为 35m，宽度为 15m，高度为 12m。事发钢筋加工棚四周为钢结构围护墙，顶棚为钢结构正放四角锥网架，网架上方覆盖有采光板和采光条（1月 20 日已拆除，见图 4）。

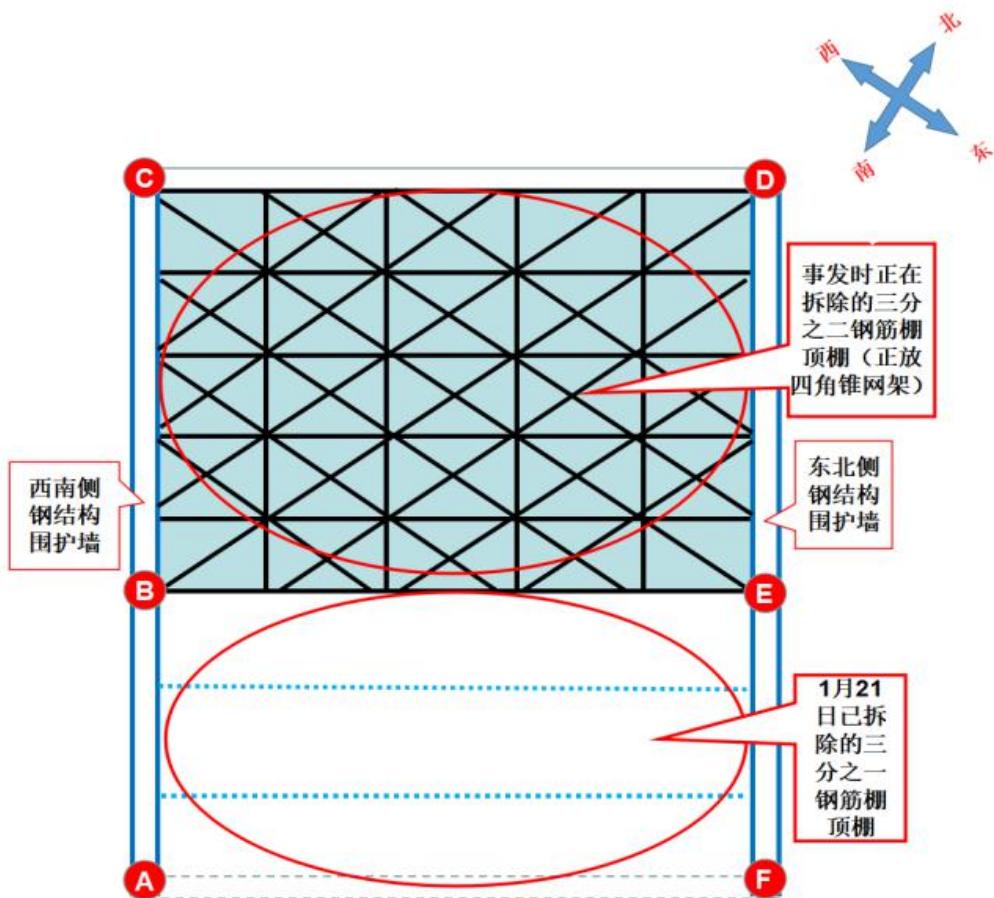
图 5 事发钢筋加工棚俯视勘查示意图

事发钢筋加工棚俯视图为长方形，长方形四个角（点）分别编号：西南角为 A，西北角为 C，东南角为 F，东北角为 D；2021 年 1 月 21 日拆除的顶棚三分之一正放四角锥网架与剩余三分之二正放四角锥网架在西南侧钢架结构围墙上分割点为 B，

在东北侧钢架结构围护墙分割点为 E；2021 年 1 月 21 日，孟庆丰拆除的事发钢筋加工棚顶棚正放四角锥网架为 ABEF 区域；事发时，孟庆丰和叶培新正在拆除的事发钢筋加工棚顶棚正放四角锥网架为 BCDE 区域（见图 5）。

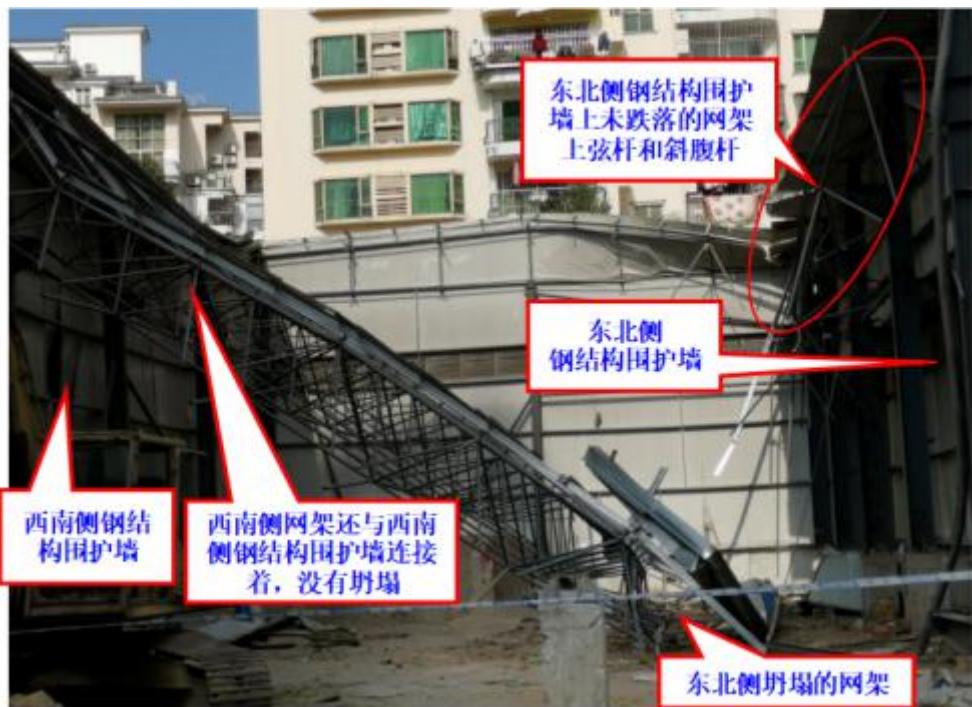
图7 事发钢筋加工棚顶棚正放四角锥网架坍塌勘查图

事发后，事发钢筋加工棚顶棚正放四角锥网架东北侧全部坍塌跌落至地面，部分上弦杆和斜腹杆与东北侧钢结构围护墙连接并悬在空中（事发正放四角锥网架部分上弦杆和斜腹杆因坍塌断裂后残留在东北侧钢结构围护墙上）；正放四角锥网架西南侧仍与西南侧钢结构围护墙连接，未发生坍塌

跌落，但西南侧围墙上部发生了变形倾斜。根据事故调查组对孟庆丰的询问调查，叶培新跌落地面位置位于事发钢筋加工棚东北侧钢结构围护墙第4根立柱和第5根立柱之间（靠近第4根立柱），距离东北侧钢结构围护墙约2米。戴在叶培新头上的安全帽已破裂，头部有出血，身上佩戴的安全带安全绳挂钩挂扣在已跌落至地面的正放四角锥网架上弦杆上（见图7、图8、图9、图10）。

之二的正放四角锥网架东北侧剩余未切断的上弦杆和斜腹杆承受的重量超过承受力上限时，东北侧上弦杆和斜腹杆连接部位（上弦杆和斜腹杆与连接球连接部位、上弦杆和斜腹杆与钢结构围护墙连接部位）就会发生断裂，导致正放四角锥网架东北侧在网架重力的作用下首先发生坍塌跌落，而正放四角锥网架西南侧则因东北侧坍塌跌落变形倾斜。

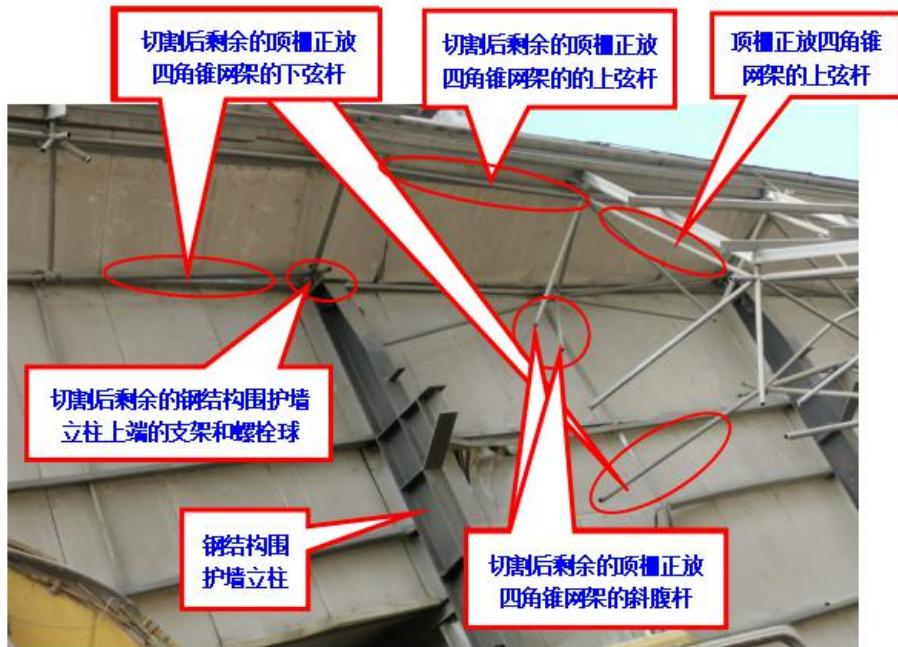
图 9 网架连接钢结构围护墙的上弦杆、
下弦杆、斜腹杆和立柱支架勘查图

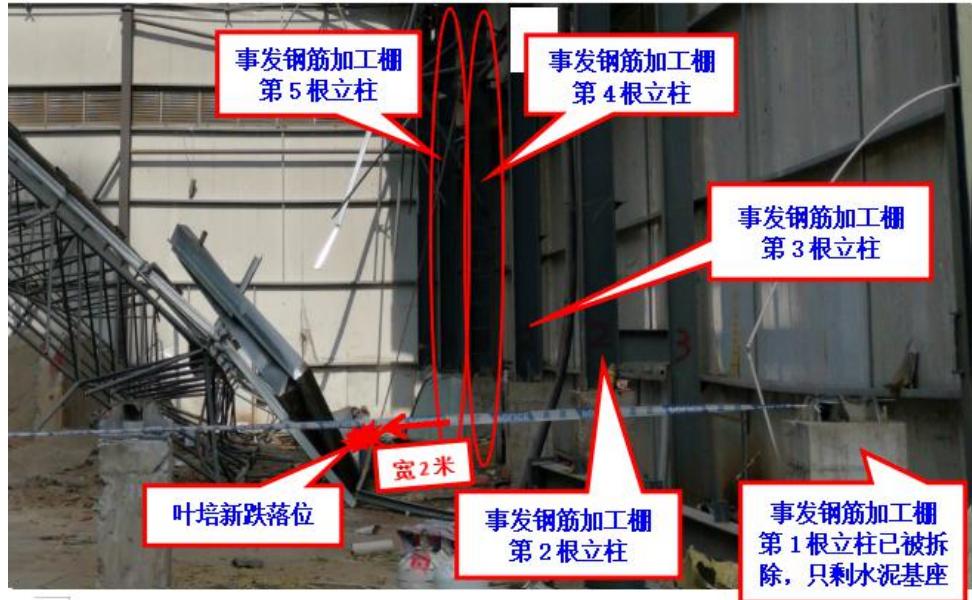
图 10 事发后叶培新跌落位置勘查图

事发前，叶培新将佩戴安全带安全绳挂钩挂扣在切割后仍与东北侧钢结构围护墙连接的上弦杆（沿钢结构围护墙安装）上；孟庆丰身上虽佩戴安全带，但安全带安全绳挂钩未挂扣在任何物体上。事发钢筋加工棚顶棚剩余未拆除三分之二的正放四角锥网架东北侧发生坍塌跌落时，在事发正放四角锥网架坍塌跌落产生的作用力下，将叶培新扣着安全带安全绳挂钩的东北侧钢结构围护墙安装的上弦杆一起受力拉扯跌落至地面，导致叶培新失去保护作用，随同坍塌的正放四角锥网架及挂扣安全绳的上弦杆从事发钢筋加工棚东北侧钢结构围护墙第4根和第5根立柱之间（靠近第4根）的顶部跌落至地面，造成叶培新受伤，后经罗湖区人民医院抢救无效后死亡。而孟庆丰则由于西南侧围护墙只发生了变形倾斜而跌落到正放四角锥网架上，接着孟庆丰又跳落到正放四角锥网架下方的沙堆上，幸免

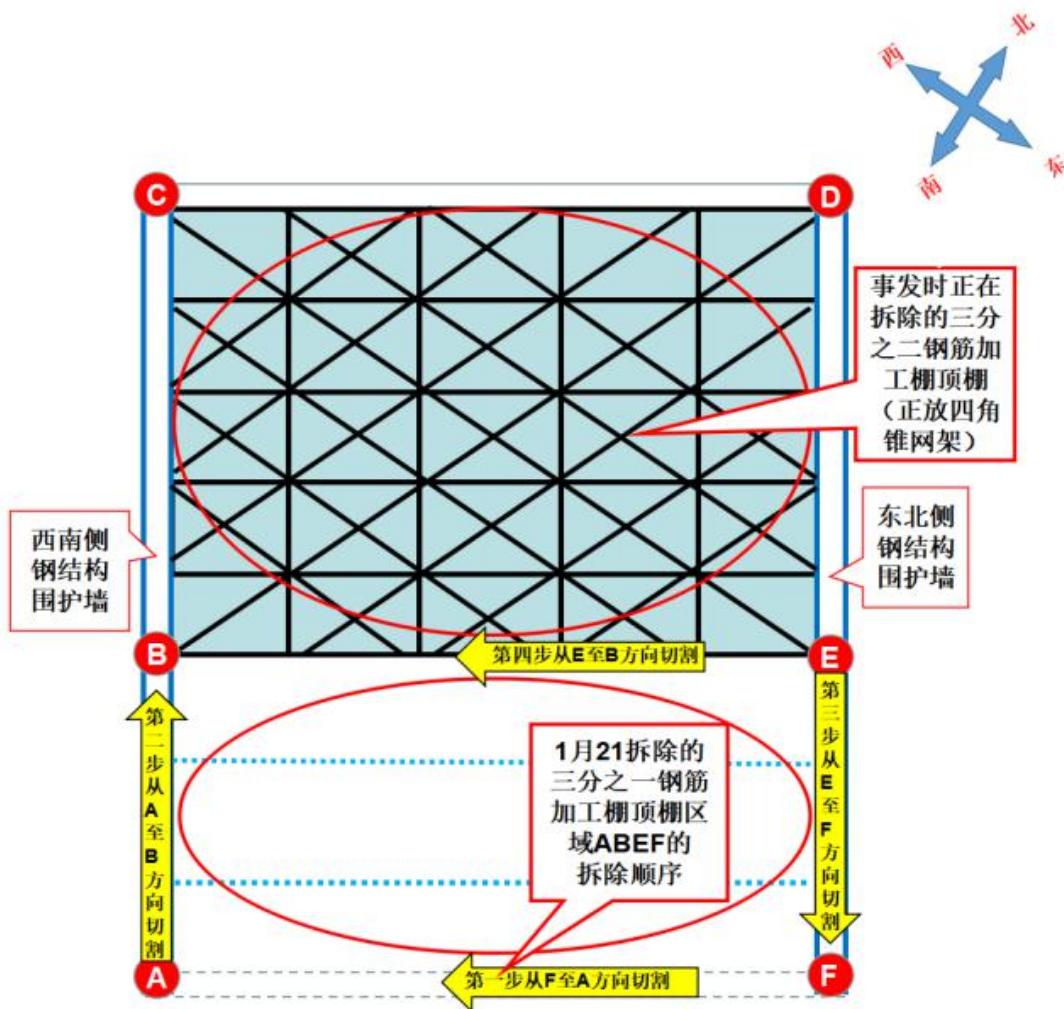
图 11 事发钢筋加工棚顶棚 ABEF 区域正放四角锥网架切割顺序示意图

(1) 事发钢筋加工棚顶棚 ABEF 区域正放四角锥网架切割拆除情况。经调查, 2021 年 1 月 21 日, 孟庆丰一人将事发钢筋加工棚顶棚 ABEF 区域正放四角锥网架切割拆除, 叶培新未参与切割作业。孟庆丰切割方式: 先沿 FA 方向将事发钢筋加工棚顶棚正放四角锥网架 FA 侧与钢结构围护墙连接的下弦杆、斜腹杆和上弦杆切割; 然后沿 AB 方向将事发钢筋加工棚顶棚正放四角锥网架 AB 侧与钢结构围护墙连接的下弦杆、斜腹杆和上弦杆切割; 再沿 EF 方向将事发钢筋加工棚顶棚正放四角锥网架 EF 侧与钢结构围护墙连接的下弦杆、斜腹杆和上弦杆切割; 最后沿 EB

方向将事发钢筋加工棚顶棚正放四角锥网架 EB 侧与剩余三分之二正放四角锥网架连接的下弦杆、斜腹杆和上弦杆切割（切割时，孟庆丰站在剩余三分之二正放四角锥网架下层钢杆上），当孟庆丰切割至还剩下三四根上弦杆时，事发钢筋加工棚顶棚 ABEF 区域正放四角锥网架坍塌跌落至地面，孟庆丰站在剩余三分之二正放四角锥网架下层钢杆上未跌落。（见图 11）

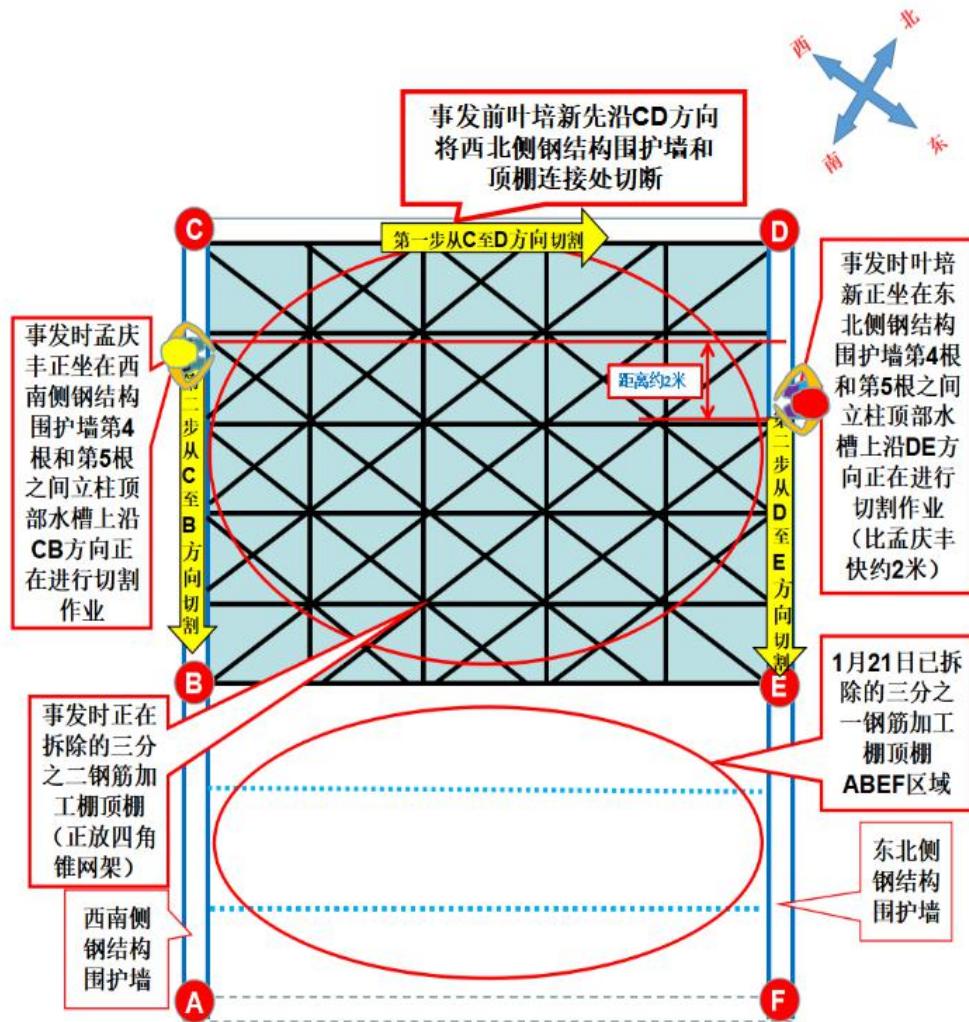
图 12 事发钢筋加工棚顶棚正放四角锥网架 BCDE 区域切割顺序示意图

(2) 事发钢筋加工棚顶棚 BCDE 区域正放四角锥网架切割拆除情况。1月23日下午，叶培新一人将事发钢筋加工棚顶棚 BCDE 区域正放四角锥网架 BC 侧、CD 侧、DE 侧与钢结构围护墙连接的下弦杆全部切断。1月24日，叶培新先沿 CD 方向将事发钢筋加工棚顶棚正放四角锥网架 CD 侧与钢结构围护墙连接的上弦杆和斜腹杆切割完。然后叶培新又沿着 DE 方向开始将事发钢筋加工棚顶棚正放四角锥网架 DE 侧与钢结构围护墙连接的上弦杆和斜腹杆切断。叶培新在沿 DE 侧开始切割一会后，孟庆丰也开始沿 CB 方向将事发钢筋加工棚顶棚正放四角锥网架 CB 侧与钢结构围护墙连接的上弦杆和斜腹杆切断，当时叶培新切割进度比孟庆丰切割进度快 2 米左右。当孟庆丰切割到西南侧钢结构围护墙第 4 根和第 5 根立柱之间（靠近第 5 根）时，事发钢筋加工棚顶棚 BCDE 区域正放四角锥网架 DE 侧坍塌跌落至地面，BC 侧仍与钢结构围护墙连接未坍塌。（见图 12）

事发前，孟庆丰和叶培新同时同方向切割事发钢筋加工棚顶棚剩余未拆除三分之二的正放四角锥网架与西南侧、东北侧钢结构围护墙连接的上弦杆和斜腹杆时，随着切断上弦杆和斜腹杆数量的增加，剩余未拆除三分之二的正放四角锥网架整体重量越来越集中在剩余未切断的上弦杆和斜腹杆上，即每根上弦杆和斜腹杆承受的重量在逐步增加。另外，由于叶培新切割进度比孟庆丰快2米左右，事发钢筋加工棚顶棚剩余未拆除三分之二的正放四角锥网架东北侧未切断的上弦杆和斜腹杆数量比西南侧未切断的上弦杆和斜腹杆数量少，所以集中在东北侧每根上弦杆和斜腹杆的承受的重量比西南侧每根上弦杆和斜腹杆的承受的重量要大。当事发钢筋加工棚顶棚剩余未拆除三分

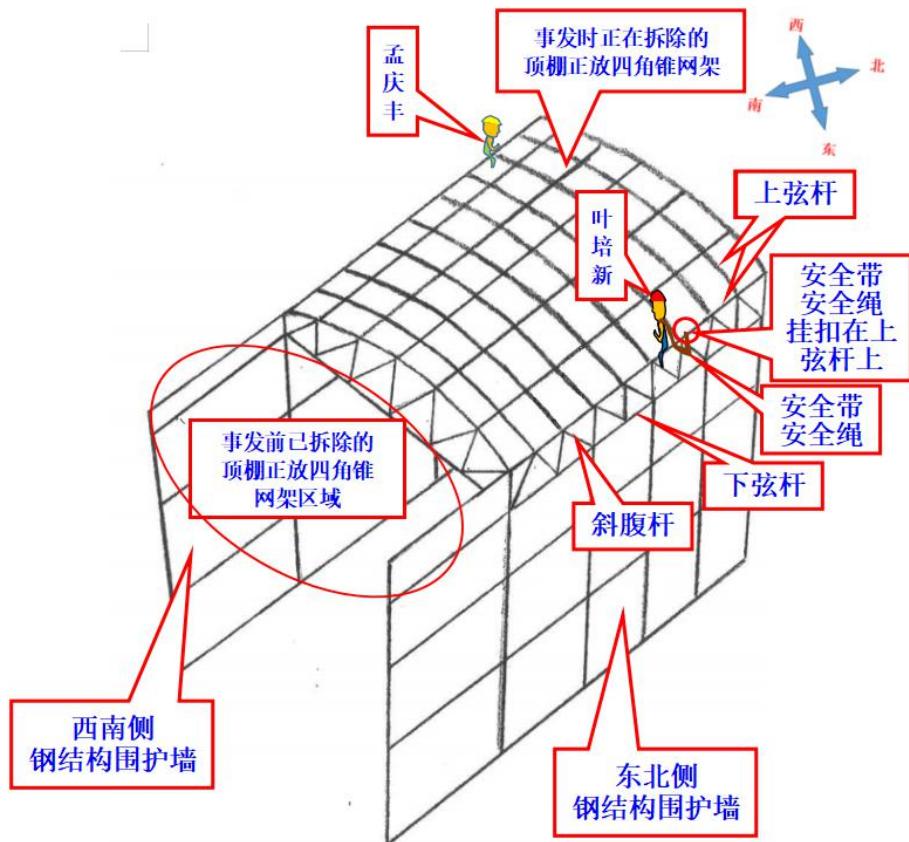
图13 事发前孟庆丰、叶培新作业位置示意图

(2) 劳动防护用品佩戴情况。事发时孟庆丰身上佩戴了安全带,但安全带安全绳挂钩未挂扣在任何物体上;叶培新身上也佩戴了安全带,安全带安全绳挂钩挂扣在切割后仍与东北侧围护墙连接的上弦杆上。(见图13)
