罗湖区清水河街道“20210123”中毒和窒息 一般事故调查报告

2021年1月23日17时58分许，深圳市罗湖区清水河街道金湖路武警医院泵站标准化泵房改造工程发生1起中毒和窒息事故，造成1名工人死亡。

罗湖区武警医院泵站标准化泵房改造工程（以下简称“事发项目”）

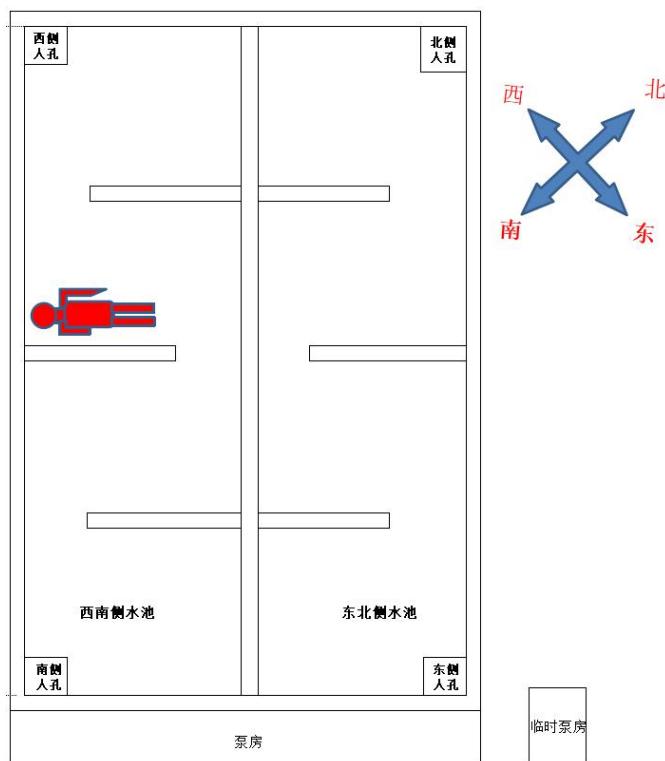
图2 事发时郭建平在事发泵房车水池位置示意图

现郭建平头朝西南方向、脚朝东北方向平躺在泵房车池西南侧水池底部地板上。肖祥念立即俯下身拍打郭建平的肩膀同时呼喊郭建平，但郭建平没有反应（见图2）。接着，肖祥念迅速上到泵房车池顶部平台，将郭建平在西南侧水池底部情况通过呼喊的方式告诉刚走到事发工地门口马路边的何光海，何光海又立即呼喊走在前面的周宇林。

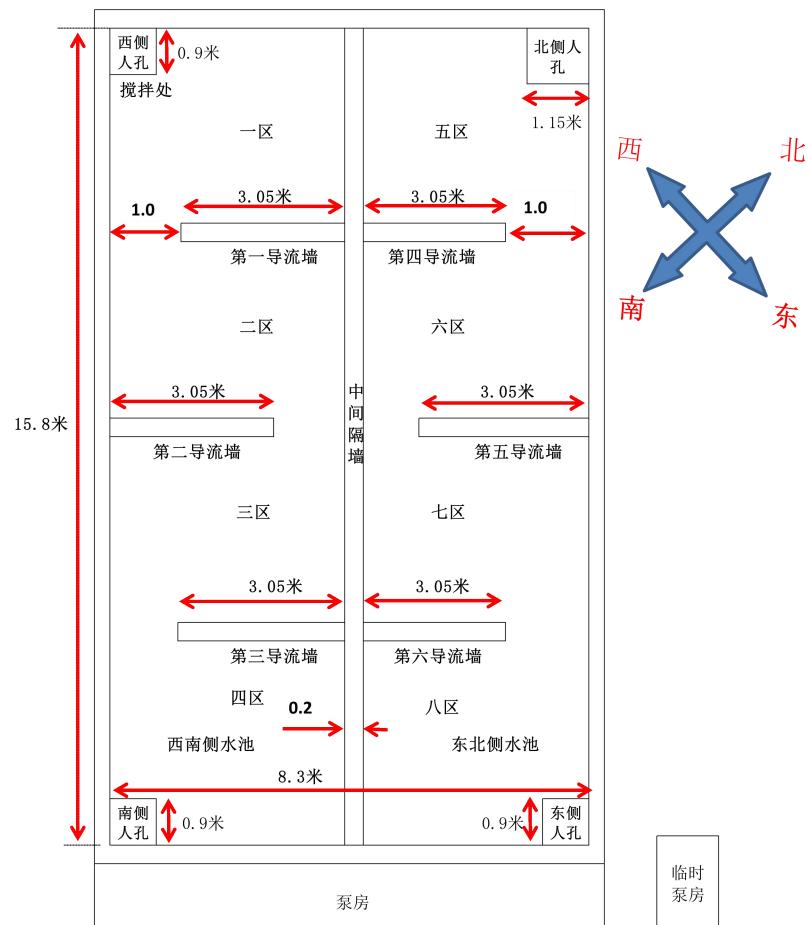
图 3 事发泵房车水池平面示意图

事发泵房车池内部长 15.8 米，宽 8.3 米，深 5.3 米，水池中间有 1 道从水池底部砌到水池顶部的隔墙，隔墙厚度为 0.2 米。隔墙将事发泵房车池分成大小相等、互不连通的两个水池，分别为东北侧水池、西南侧水池。两侧水池内各有三道从水池底部砌到水池顶部的导流墙，导流墙规格为长 3.05 米 × 宽 0.2 米 × 高 5.3 米。西南侧水池导流墙分别为第一导流墙、第二导流墙和第三导流墙，其中第一、第三导流墙与水池中间隔墙连接，第二导流墙与池壁连接，三道导流墙将西南侧水池分隔为一区、二区、三区和四区 4 个区域。东北侧水池导流墙分别为第四导流墙、第五导流墙和第六导流墙，其中第四、第六导流墙与水池中间隔墙连接，第五导流墙与池壁连接，三道导流墙将东北侧水池分隔为五区、六区、七区和八区 4 个区域。事发泵房车池顶板四个角分别设置 1 个人孔，其中事发泵房车池北侧人孔为边长 1.15 米的

正方形，西侧、南侧和东侧人孔为边长 0.9 米的正方形（见图 3、图 4）。

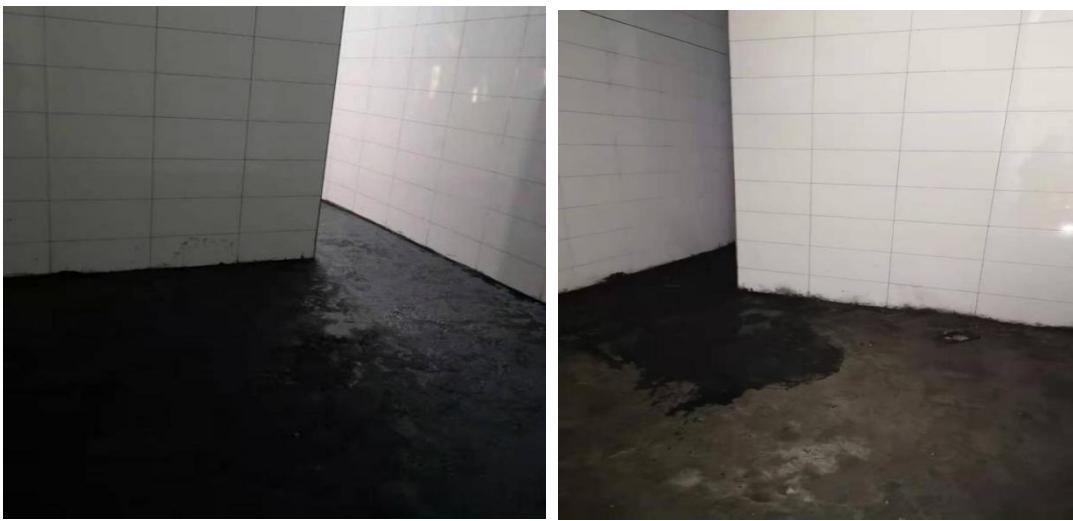
图 5 事发泵房水池西南侧水池底部地面防水涂料涂刷勘查图

事发时，事发泵房车水池东北侧水池底部地板已全部涂刷完防水涂料，西南侧水池底部地板仅剩一区、二区部分区域未刷防水涂料（见图5）。

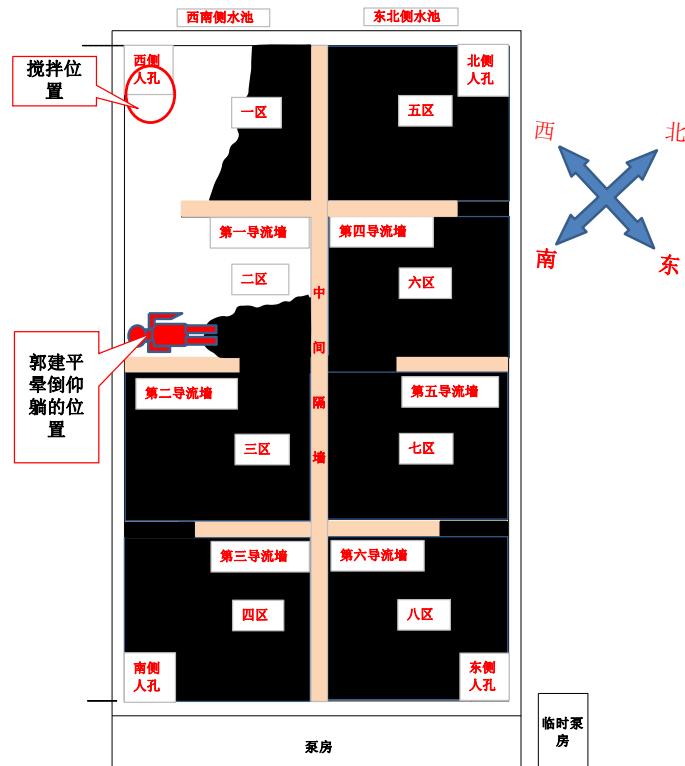
图 6 事发时郭建平仰躺位置示意图

事发时，郭建平面部朝上、头朝西南方向、脚朝东北方向躺在事发泵房水池西南侧水池二区第二导流墙旁边（见图 6）。郭建平平躺位置处水池底部地板未刷防水涂料（见图 7）。

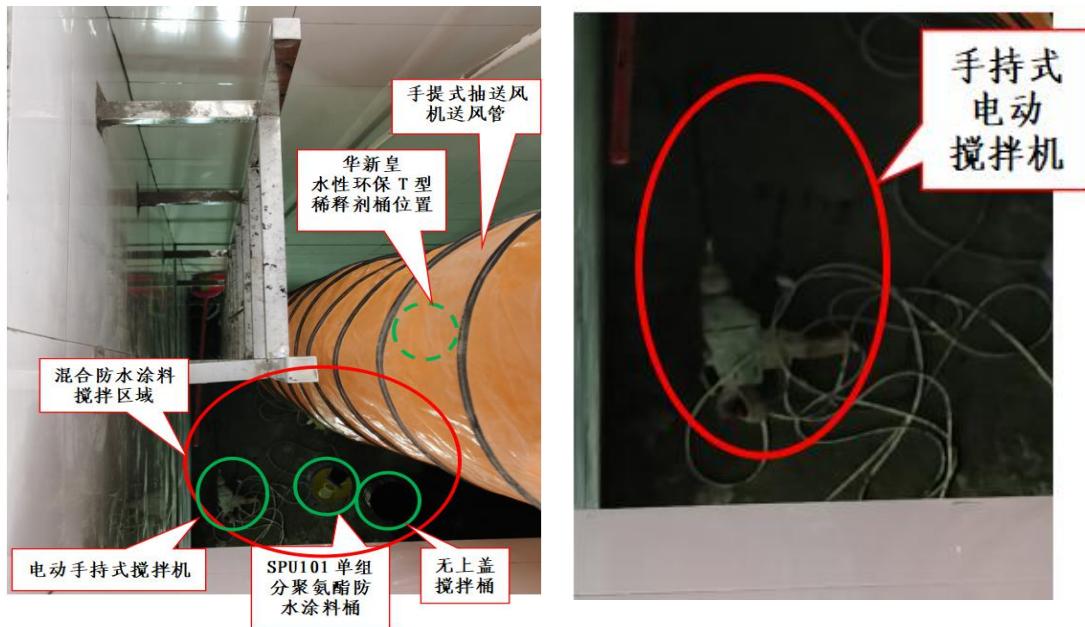
图 8 事发泵房水池西侧人孔勘查图

经现场调查，事发泵房车水池西南侧水池底部共有 3 个桶和 1

台防水涂料手持电动搅拌机，均放在事发泵房水池西侧人孔和手提式抽送风机黄色风管出风口正下方（见图 8、图 9）。其中 1 个蓝白色桶为防水涂料桶，桶的上盖被剪开，桶内还约有三分之一桶的 SPU101 单组分聚氨酯防水涂料（见图 10）；1 个绿色桶为稀释剂桶，桶内还约有半桶水性环保 T 型稀释剂（见图 11）；1 个无上盖桶为搅拌桶，桶内仅剩下少许添加了稀释剂的防水涂料（见图 12）。

郭建平使用水性环保T型稀释剂稀释聚氨酯防水涂料，通过对水性环保T型稀释剂进行有机挥发组分分析定性检测，可知水性环保T型稀释剂内含有二氯甲烷（56.09%）、三氯甲烷（34.20%）。郭建平将装有聚氨酯防水涂料和水性环保T型稀释剂的搅拌桶放在西侧人孔和手提式抽送风机送风管出风口正下方，并使用电动搅拌机搅拌，手提式抽送风机送风气流将搅拌时挥发出的二氯甲烷和三氯甲烷气体吹送至整个事发泵房水池西南侧水池内，加上水池底部地板已涂刷的添加了稀释剂的防水涂料持续挥发二氯甲烷和三氯甲烷气体，导致事发泵房水池西南侧水池内的二氯甲烷和三氯甲烷气体浓度逐步升高。

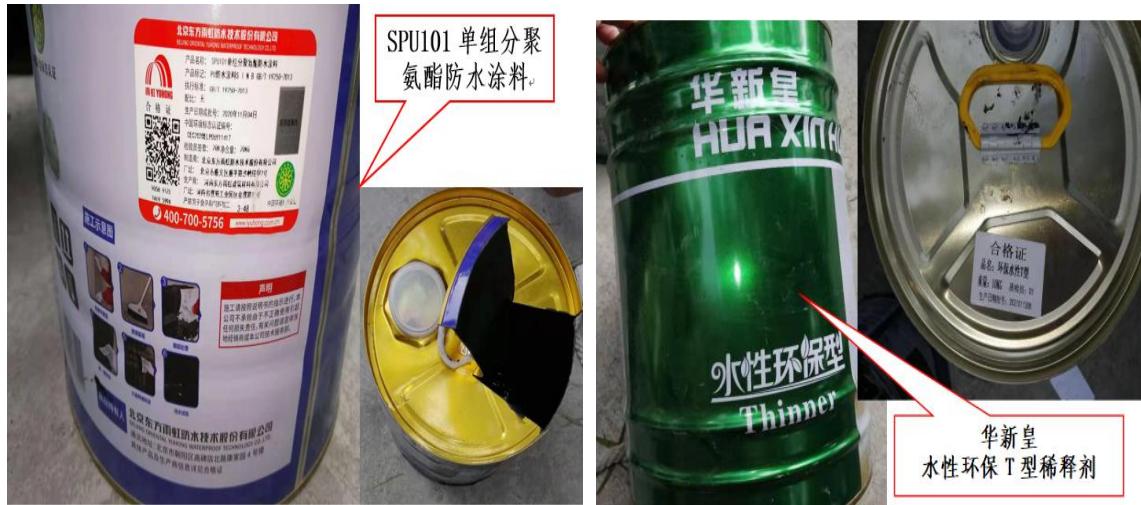
图 10 SPU101 单组分聚氨酯防水涂料勘查图

(2) 防水涂料、稀释剂、防水涂料与稀释剂混合物取样定性检测情况。2021 年 1 月 24 日 11 时许，深圳市世和安全技术咨询有限公司对事发泵房水池西侧水池内的 SPU101 单组分聚氨酯防水涂料、水性环保 T 型稀释剂、聚氨酯防水涂料与稀释剂混合物使用顶空瓶进行取样，带回实验室后使用 GC-MS (气相色谱-质谱联用仪) 对顶空瓶上部空气进行有机挥发组分分析，检测分析结果为：SPU101 单组分聚氨酯防水涂料含有二乙基苯、1, 2-二甲基-4 己基苯；水性环保 T 型稀释剂含有二氯甲烷、三氯甲烷和甲醇；SPU101 单组分聚氨酯防水涂料与稀释剂混合物含有二乙基苯、1, 2-二甲基-4 己基苯、二氯甲烷、三氯甲烷和甲醇（见表 2）。

样品名称	样品中的主要挥发性有机成分
聚氨酯 SPU101 单组分聚氨酯防水涂料	其他苯系物（二乙基苯、1,2-二甲基-4-己基苯）9.46%
华星皇水性环保 T 型稀释剂	二氯甲烷（56.09%）、三氯甲烷（34.20%）、甲醇（4.21%）
聚氨酯 SPU101 单组分聚氨酯防水涂料与华星皇水性环保 T 型稀释剂混合物	其他苯系物（二乙基苯、1,2-二甲基-4-己基苯）（9.50%）、二氯甲烷（26.12%）、三氯甲烷（23.36%）、甲醇（4.19%）

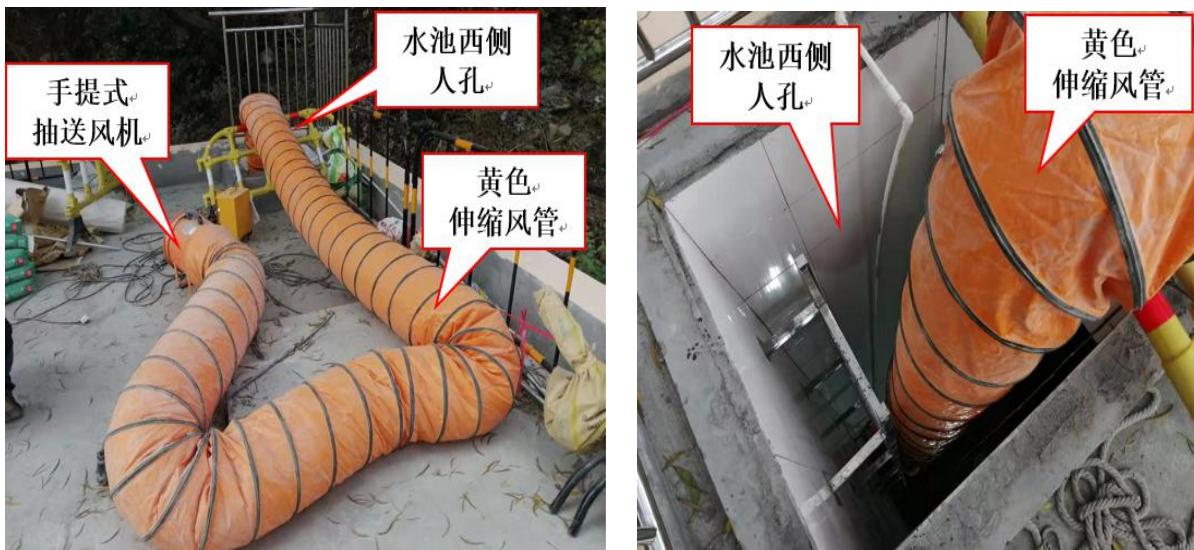
图 13 手提式抽送风机位置勘查图

事发泵房水池西南侧水池共有西侧和南侧 2 个人孔，也是该水池仅有的两个空气进出口。事发泵房水池顶部平台上靠近西侧人孔的位置有一台手提式抽送风机，型号为 SHT3.5A，风机功率为 550W，转速为 2800r/min，流量为 3392-4202m³/h，全压为 285-224Pa，效率为 62%。风机出风口连接着黄色伸缩风管，黄色伸缩风管从事发泵房水池西侧人孔垂直伸入事发泵房水池西南侧水池内，该风机送入的空气气流经过导流墙形成的通道从南侧人孔逸出。（见图 13、图 14、图 15、图 16、图 17）

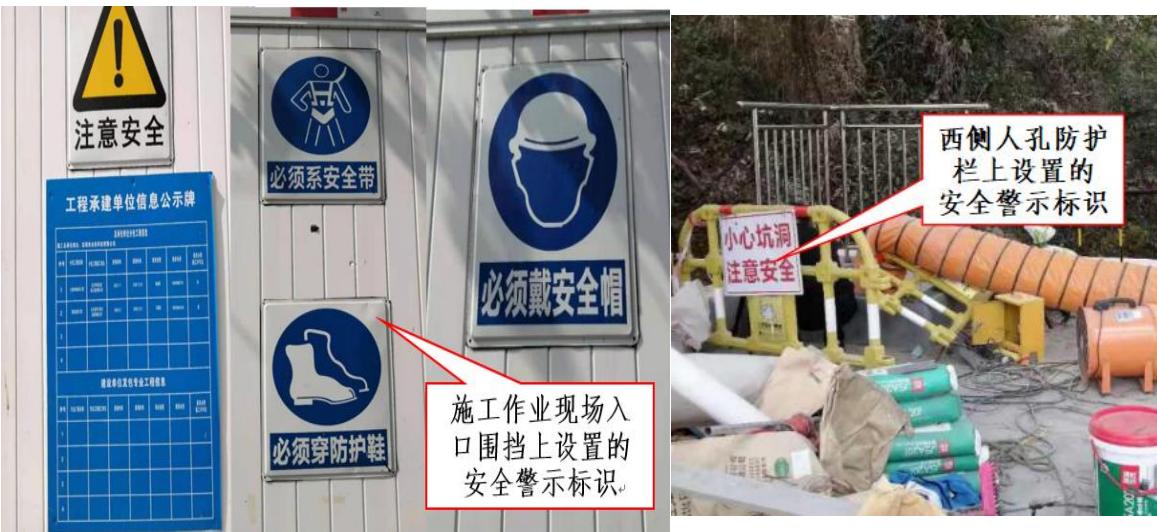
图 18 事发项目围挡和西侧人孔防护栏安全警示标志勘测图

（2）未按要求设置安全警示标志。2021年1月12日，北
京中联天盛建筑公司拆除事发泵房脚手架时，将事发泵房水池出

入口设置的有限空间安全警示标志损坏后未及时进行修复，导致事发泵房水池出入口缺少有限空间安全警示标志，未严格按照要求对有限空间作业进行风险辨识。

(1) 安全警示标志情况。事发泵房水池施工现场入口围挡上设有“注意安全”、“必须带安全帽”、“必须穿防护鞋”和“必须系安全带”等安全警示标志。事发泵房水池西侧人孔防护栏上设有“小心坑洞，注意安全”的安全警示标志，但未设置有限空间作业安全警示标志（见图 18）。

3. 加强施工现场的安全管理。一是按要求在事发泵房水池出入口设置有限空间安全警示标志；二是严格落实有限空间作业“七不准”要求。即未经风险辨识不作业、未经通风和检测合格不作业、不佩戴劳动防护用品不作业、没有监护不作业、电气设备不符合规定不作业、未经审批不作业、未经培训演练不作业；三是要加大对施工现场的安全检查力度，严格督促教育本单位作业人员按照作业要求、安全操作规程进行施工作业，及时发现并制止作业过程中的违规违章行为，严防各类生产安全事故的发生。

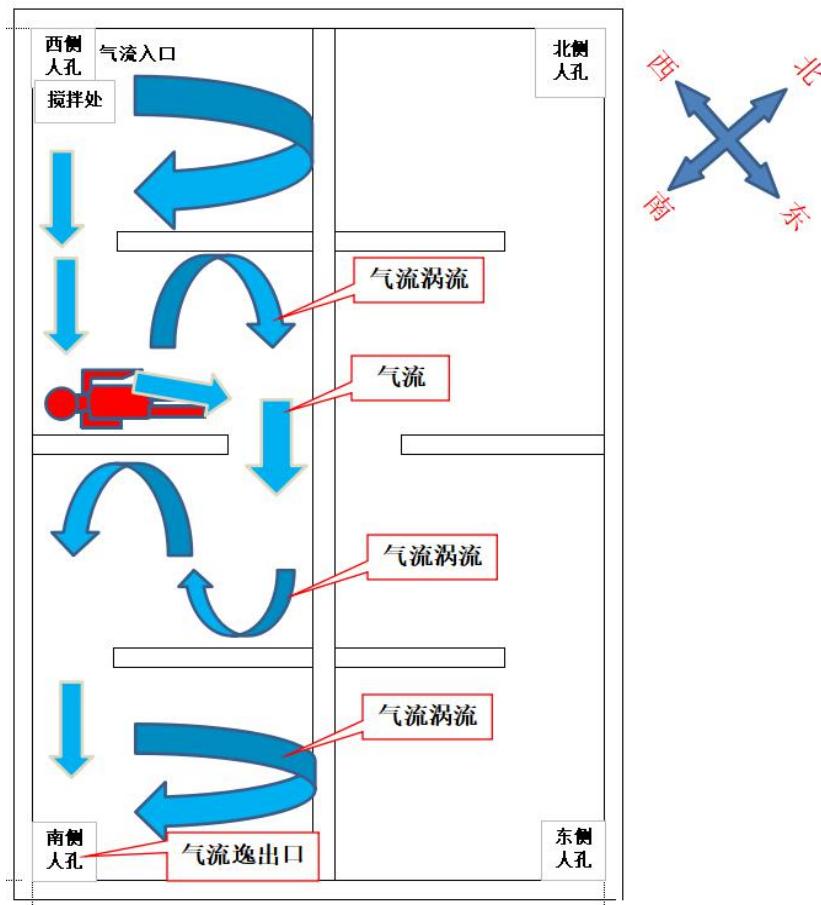
图19 西南侧水池气流路径模拟图

事发泵房水池西南侧水池共有西侧人孔和南侧人孔2个通风人孔，事发时西侧人孔设置有1台手提式抽送风机，即西侧人孔为送风人孔，南侧人孔为通风气流逸出人孔。手提式抽送风机型号为SHT3.5A，转速为2800r/min，流量为3392-4202m³/h，全压为285-224Pa，效率为62%；事发泵房水池西南侧水池的长为

15.8米，宽为4.05米，高为5.3米，内部空气体积约为329.7立方米（除去三道导流墙体积）。通过计算可知，在使用手提式抽送风机送风且无导流墙的情况下，事发泵房车水池西南侧水池全面更换一次空气的时间约为0.08h-0.10h。但由于事发泵房车水池西南侧水池中交错平行分布的3道导流墙改变了气流路径，且气流在导流墙处会形成涡流，导致送风气流在水池内通过的时间增加，事发泵房车水池西南侧水池内的空气全面更换一次的时间长于0.08h-0.10h。（见图19）

虽然手提式抽送风机向事发泵房水池西南侧水池内持续送风，但事发泵房水池西南侧水池内含有二氯甲烷和三氯甲烷的空气全部更换一次至少需要 0.08h（4.8 分钟），而西南侧水池内还在持续挥发出二氯甲烷和三氯甲烷气体。同时，事发泵房水池西南侧水池内设置的 3 道导流墙形成的涡流区域会导致二氯甲烷和三氯甲烷气体在该区域积聚且不易流动。郭建平在事发泵房水池西南侧水池内进行涂刷作业时仅佩戴了无法有效防止吸入有毒有害气体的医用一次性口罩，造成郭建平持续吸入二氯甲烷和三氯甲烷气体，吸入体内的二氯甲烷和三氯甲烷随着作业时间的增加而增加。
