罗湖区桂园街道“20201118”触电 一般事故调查报告

2020年11月18日2时14分许，深圳市罗湖区桂园街道宝安南路1881号“深圳华润中心·万象城”L426A号商铺发生1起触电事故，造成1名油烟管道清洗工人黄荣基死亡。

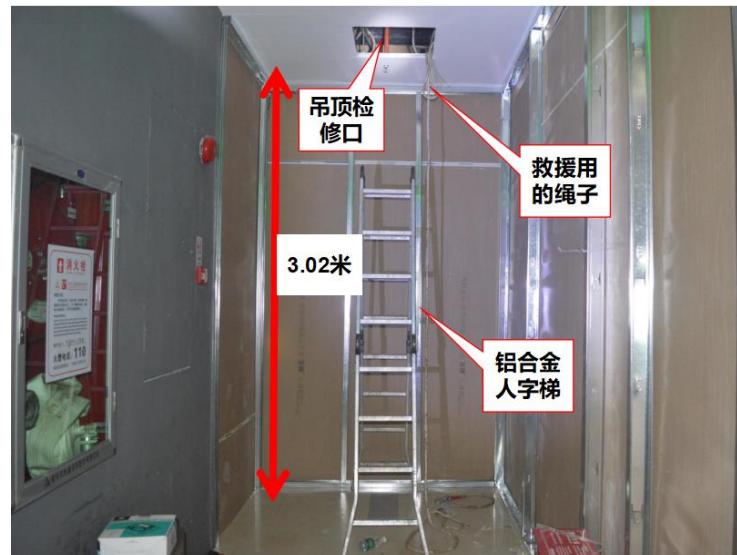
图1 事发前黄锟雄、黄荣基进入吊顶内的

2时05分许，王超离开L426A号商铺下班。黄锟雄、黄荣基和叶蛟龙在L426A号商铺丸米店靠近侧门的吊顶板检修口下方摆好铝合金人字梯，由叶蛟龙扶着人字梯，黄荣基、黄锟雄二人先后爬上人字梯通过吊顶板检修口进入吊顶内寻找公共油烟管道检修口，黄荣基在黄锟雄的前方。（见图1）

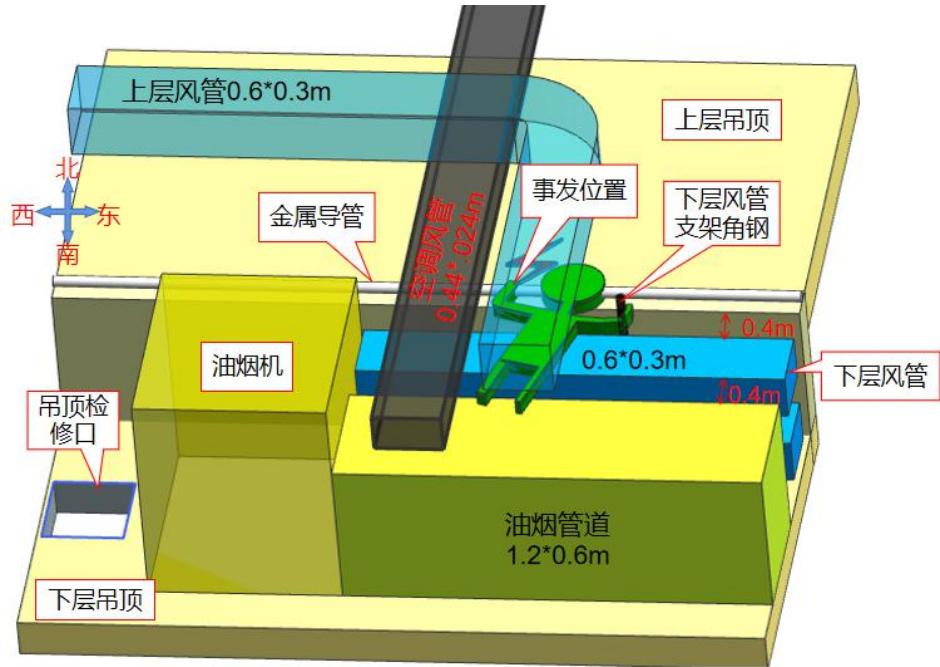
图 2 事发时黄荣基位置示意图

黄荣基无任何回应。黄锟雄见状后迅速走到黄荣基所在位置处，看到黄荣基头朝东北方向、脚朝西南方向、脸朝下趴在下层东西走向风管和上层吊顶板边缘上（吊顶板分为台阶式高低两层，台阶凸起的吊顶板为上层吊顶板），黄荣基的左手握着一根镀锌管，头部有流血（见图 2）。黄锟雄抓住黄荣基的衣服拉黄荣基，但无法将黄荣基拉起，同时在拉的过程中黄锟雄的手有触电感觉。接着，黄锟雄大声呼叫求救，在吊顶板下面的李重潜听到呼救声后立即爬上人字梯通过吊顶板检修口查看情况，黄锟雄将黄荣基触电情况告诉了李重潜，然后黄锟雄在吊顶内找到一根木条将黄荣基左手握的镀锌管推开。

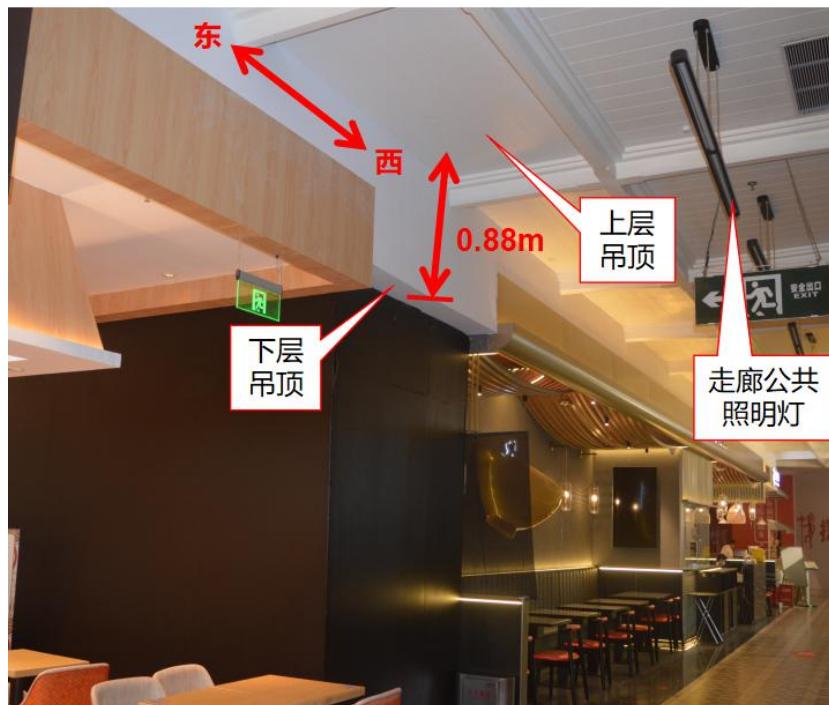
图 4 丸米店铺事发吊顶情况图

事发吊顶呈台阶式设置，分为上层吊顶和下层吊顶，上层吊顶板高于下层吊顶板 0.88m（见图 4）。

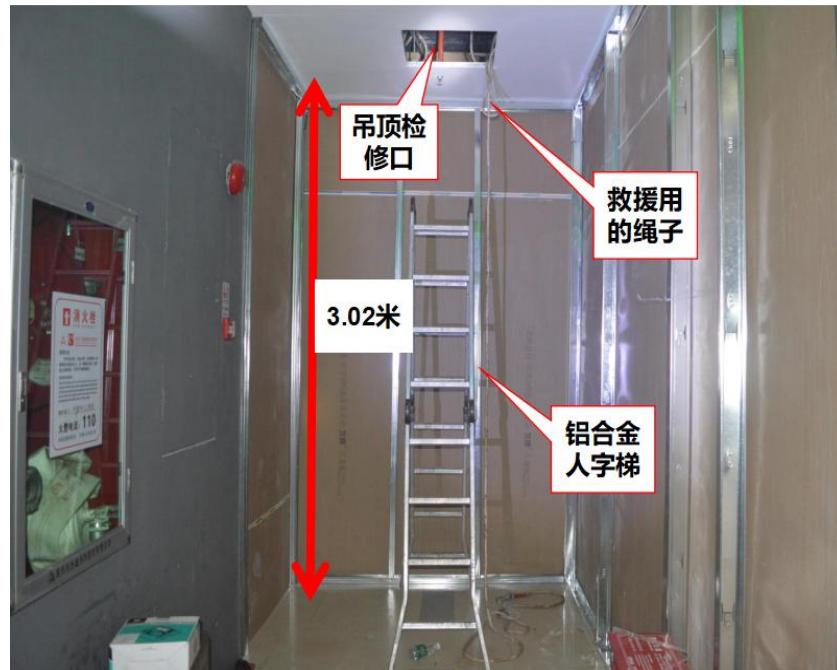
图 5 事发点位置示意图

丸米店铺西侧下层吊顶有一处吊顶检修口，吊顶检修口处垂吊着一根救援黄荣基时用的安全绳（见图 5）。下层吊顶板距 4 楼楼面 3.02m，距离吊顶上方楼板 2.56m；上层吊顶板距 4 楼楼面 3.9m，距离吊顶上方楼板 1.68m；吊顶龙骨材质为热镀锌铁，吊顶饰面板为木材复合板。

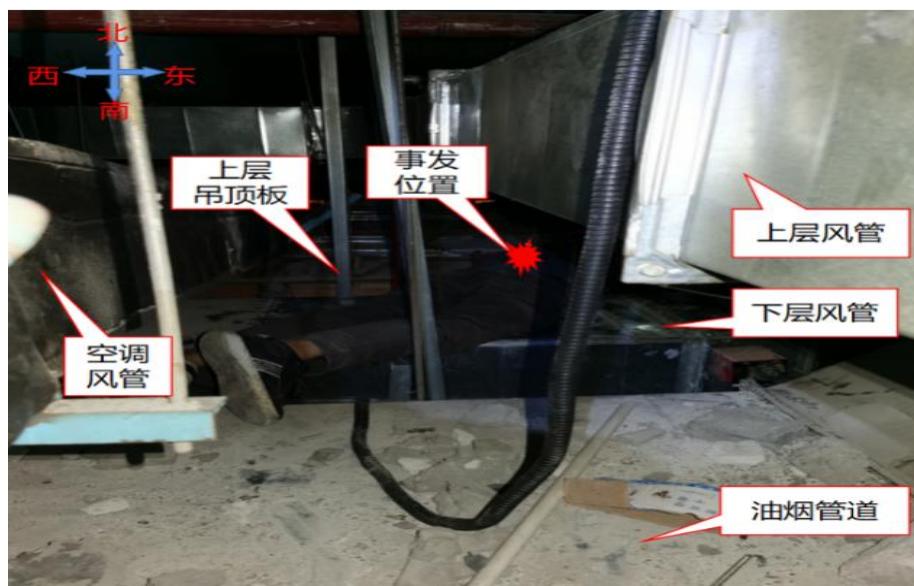
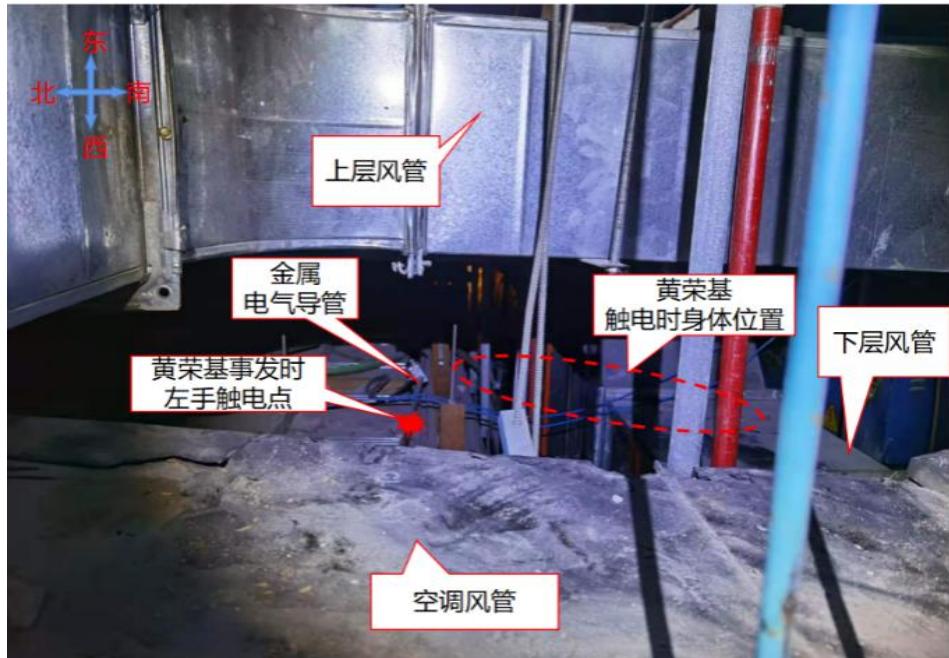
油烟管道上方沿南北走向敷设了一根截面为 $0.44 \times 0.24\text{m}$ 的矩形空调风管，外包黑色保温泡沫材料。空调风管上方沿东西走向水平敷设有另一根截面为 $0.6 \times 0.3\text{m}$ 的矩形镀锌钢板风管

(以下简称“上层风管”), 该风管横跨空调风管后 90 度转弯沿南北方向敷设, 上层风管与上层吊顶板垂直距离约 0.7m (见图 6、图 7、图 8)。

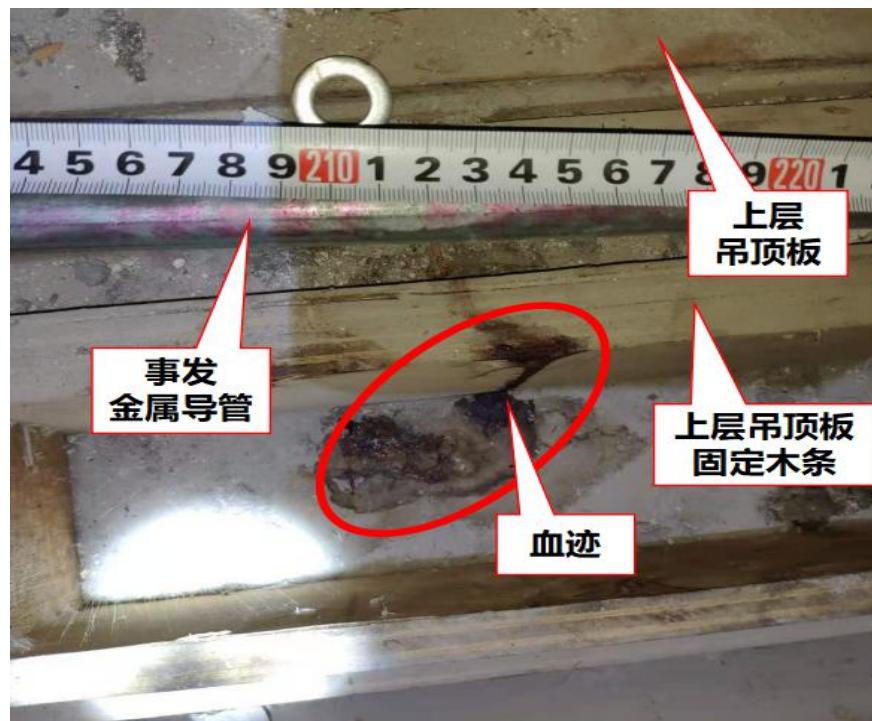
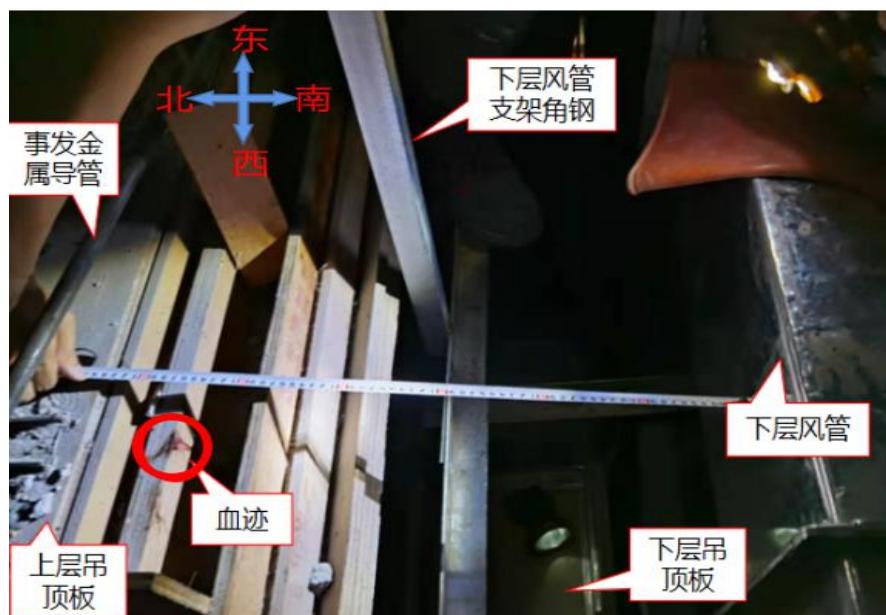
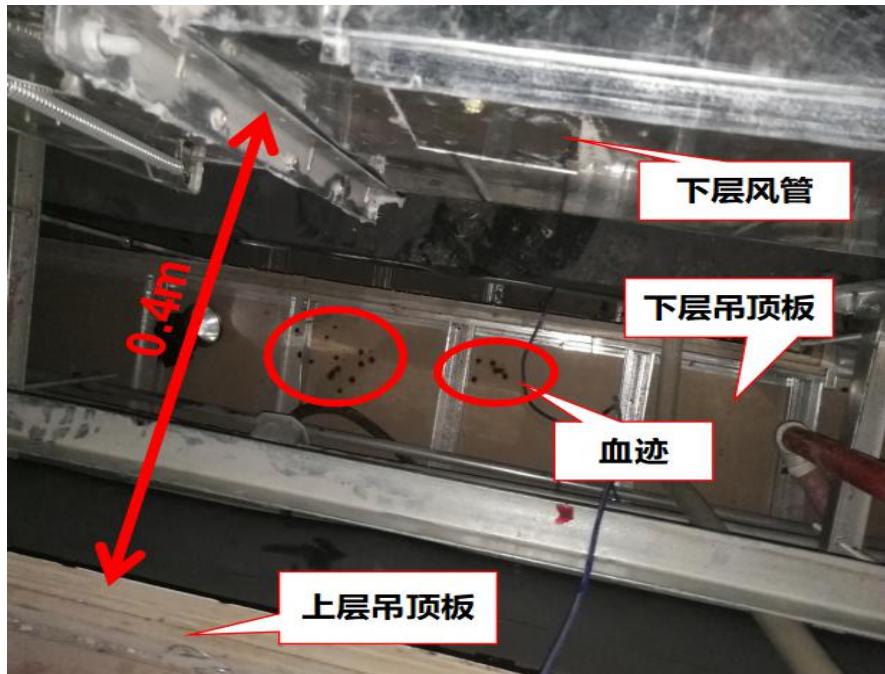
经现场测量，事发时，黄荣基触电位置位于 L426A 号丸米店铺西侧吊顶检修口东北方向约 3.15m 位置处（上层风管和下层风管之间），黄荣基头朝东北、脚朝西南方向趴在下层风管顶部，头部在上层吊顶板固定木条上，胸部悬空在下层风管与上层吊顶之间的空隙处，左手触碰到东西方向敷设在上层吊顶板边缘的镀锌钢导管（以下简称“金属导管”）。经现场勘查发现，上层吊顶板边缘处的吊顶板固定木条上有血迹，血迹东侧有一下层风管支架角钢；下层风管与上层吊顶之间的空隙处

底部面板（下层吊顶板）也有血迹（见图 9、图 10、图 11）。

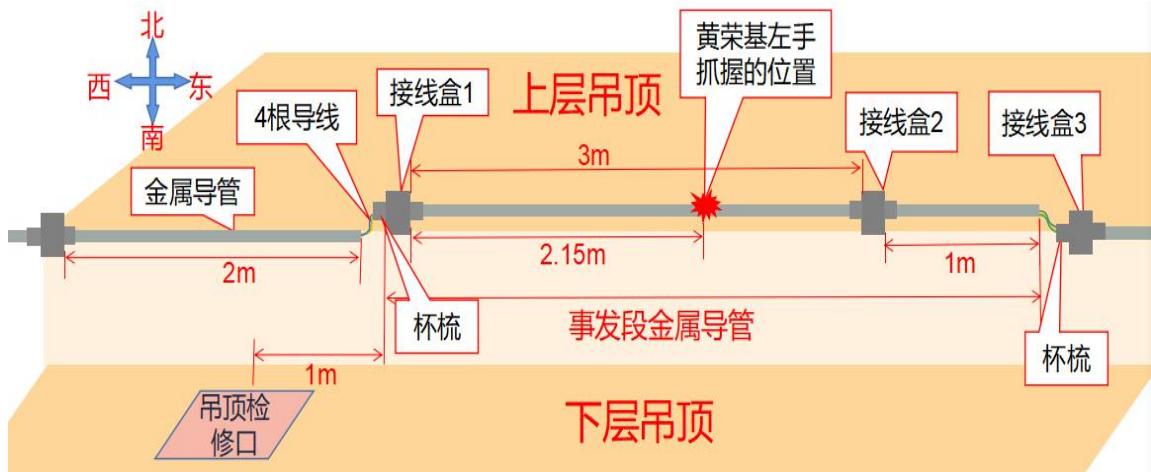
图 13 事发金属导管连接状态和黄荣基手抓握位置图

接线盒 1 西侧为长度 2m 的金属导管，金属导管与西侧杯梳呈脱离状态；接线盒 1 东侧连接着长度为 3m 的金属导管、杯梳和接线盒 2，接线盒 2 东侧连接着杯梳、长度为 1m 的金属导管，各连接处连接良好；长度为 1m 的金属导管东侧为接线盒 3，该金属导管与东侧杯梳呈脱离状态；黄荣基左手抓着金属导管的位置位于接线盒 1 和接线盒 2 之间，距离接线盒 1 约 2.15m。(见图 13、图 14、图 15、图 16)

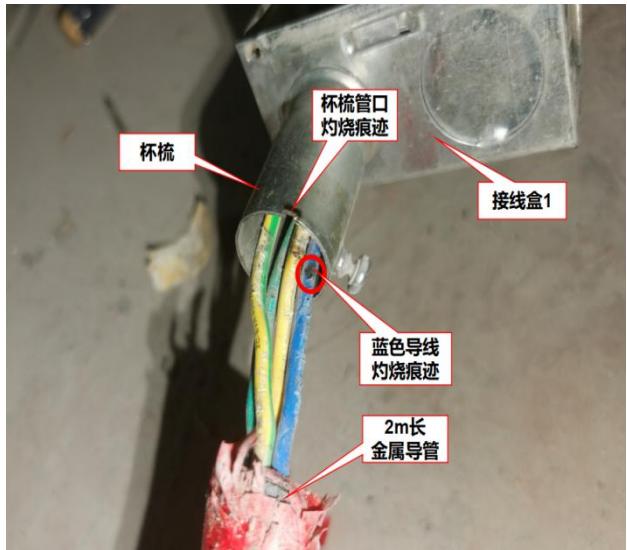
图 17 接线盒 1 西侧电源导线和杯梳勘查图

金属导管内敷设有一组导线，共有 4 根电源导线，分别为蓝色线、黄色线、黄绿双色线、绿色线。经现场电源开关分合闸试验确认，金属导管内敷设的导线均为 4 楼西北片区公共区域走廊公共照明灯（包括丸米店北侧走廊上方公共照明灯）电源导线。接线盒 1 西侧杯梳与金属导管脱离处可见金属导管内的 4 根电源导线外露，在杯梳管口处 4 根电源导线绝缘层表面均存在严重剐蹭、摩擦痕迹，其中黄色电源导线绝缘层存在明显破口，铜导体外露；蓝色电源导线绝缘层表面存在灼烧痕迹；接线盒、杯梳管口位置处有灼烧痕迹，杯梳管口边缘较为锋利（见图 17、图 18）。

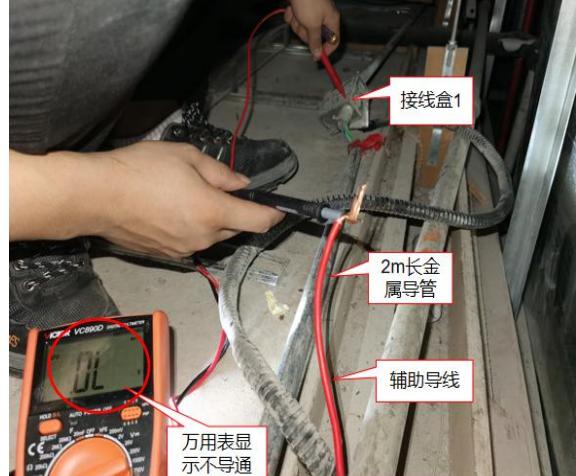
图 28 事发段金属导管与电源线 PE 保护接地线不是等电位检测图

经检测，吊顶龙骨、吊顶吊杆、消防管道、通风管道、油烟管道、空调风管、油烟机、油烟净化器等均与配电箱保护接地为等电位。接线盒 1 西侧 2m 长金属导管与配电箱保护接地是等电位，但事发段金属导管与配电箱保护接地不是等电位。（见图 25、图 26、图 27、图 28）

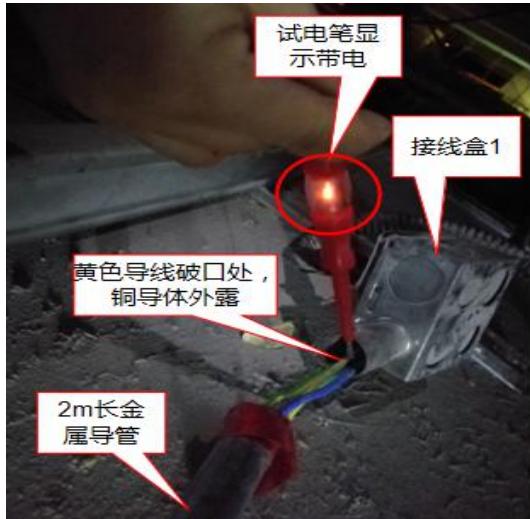
图 29 金属导管内黄色导线绝缘层破损位置
裸露铜导体带电情况检测图
拍摄人：谢君
拍摄时间：2020 年 11 月 18 日

(2) 事发吊顶内金属导体带电可能性测试：将 4 楼西北区域配电室内主配电柜中的主开关合闸，且所有用电设备分开关均合闸（含走廊公共照明回路）。经检测，吊顶龙骨、吊顶吊杆、消防管道、通风管道、油烟管道、空调风管、油烟机、油烟净化器、金属导管均不带电。接线盒 1 西侧 2m 长金属导管不带电，事发段金属导管带电，接线盒 1 西侧黄色导线破损处铜导体带电（见图 29、图 30）。

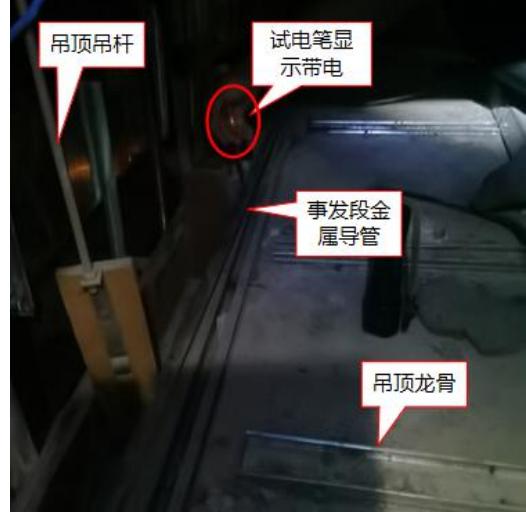
图 30 事发金属导管带电情况检测图
拍摄人：谢君
拍摄时间：2020 年 11 月 18 日

切断走廊公共照明灯回路电源开关，事发段金属导管不带电，黄色导线破损处铜导体不带电。

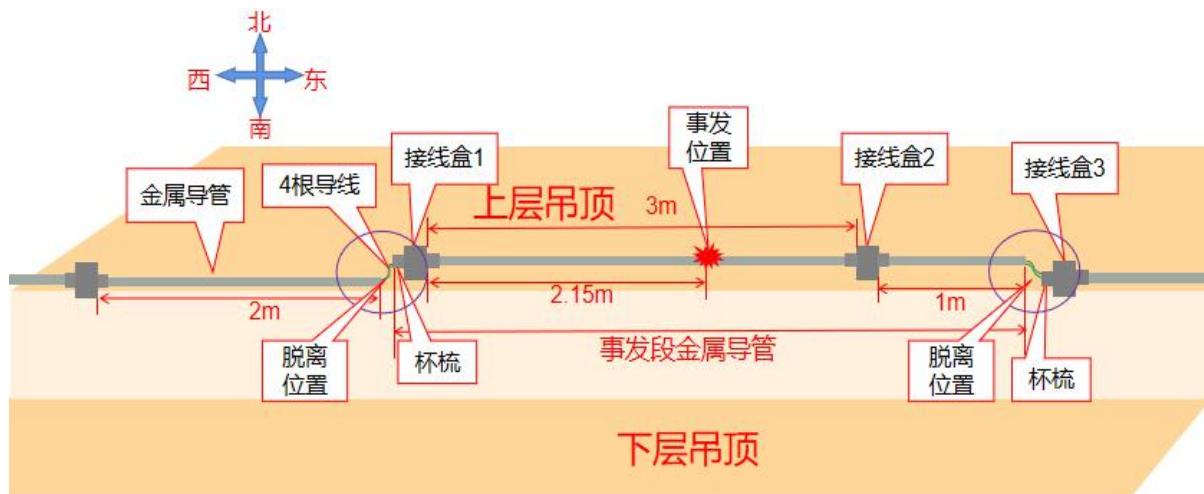
图31 事发段金属导管丧失电气连续性示意图

(1) 事发段金属导管接地保护缺失。现场勘查发现,接线盒1与西侧2m长金属导管已脱离,接线盒3与西侧1m长金属导管已脱离,导致事发段金属导管丧失电气连续性,造成事发段金属导管接地保护缺失(见图31)。

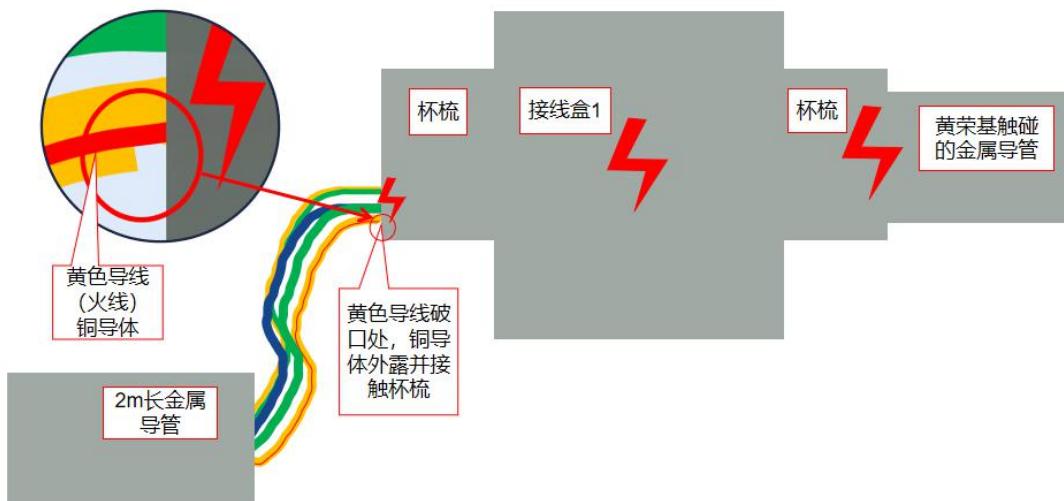
图 32 事发段金属导管带电原因示意图

(2) 事发段金属导管内敷设的导线绝缘层破损,导线内的铜导体与杯梳接触。现场勘查发现,由于接线盒1与西侧2m长金属导管已脱离,金属导管内4根导线外露,杯梳管口处的4

根导线约有 2cm 长的绝缘层存在明显摩擦、剐蹭痕迹，其中黄色导线（火线）绝缘层已破损并露出铜导体，铜导体与杯梳管口紧密贴合（见图 32）。

综合上述分析，当走廊公共照明回路电源开关合闸送电时，金属导管内黄色导线（火线）绝缘层破损处裸露的铜导体带电，裸露的铜导体与杯梳紧密贴合，导致事发金属导管带电。由于事发金属导管接地保护缺失，造成事发金属导管持续保持危险电压（约 220 伏）。

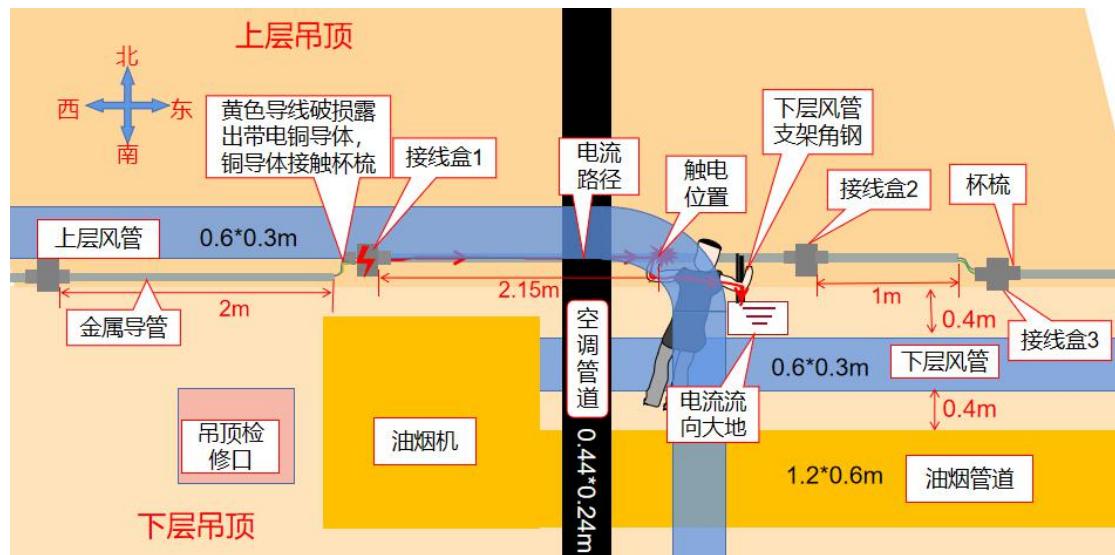
图 33 黄荣基触电电流路径示意图（俯视图）

事发时黄荣基趴在事发吊顶内下层风管上，右手前臂内侧贴在事发位置东侧下层风管支架角钢（与配电箱接地端为等电位）上，左手抓握到带电的事发金属导管，电流经左手、身体、右前臂、角钢形成通路，导致黄荣基触电。黄荣基触电后身体发生抽搐，下颌部、脸部触碰撞击到自己抓握的带电金属导管，造成黄荣基下颌部和面部皮肤受伤。

2时14分许，黄荣基在事发吊顶内寻找油烟管道过程中被上层风管挡住无法再向前行走，于是黄荣基就从下层风管和上层风管之间的空隙往前爬。黄荣基在匍匐前进至下层风管上方时，右前臂内侧贴在下层风管支架角钢上，向前爬行的过程中，左手抓握到带电的金属导管，金属导管上的电流经左手、身体、右手、角钢形成通路，导致黄荣基触电，后经抢救无效死亡（见图33）。
