罗湖区东门街道“20200802”机械伤害 一般事故调查报告

2020年8月2日9时10分许，罗湖区东门街道辖区乐园路湖贝城市更新项目再生骨料临时堆放场地发生1起机械伤害事故，造成1名路人谢映莲当场死亡。

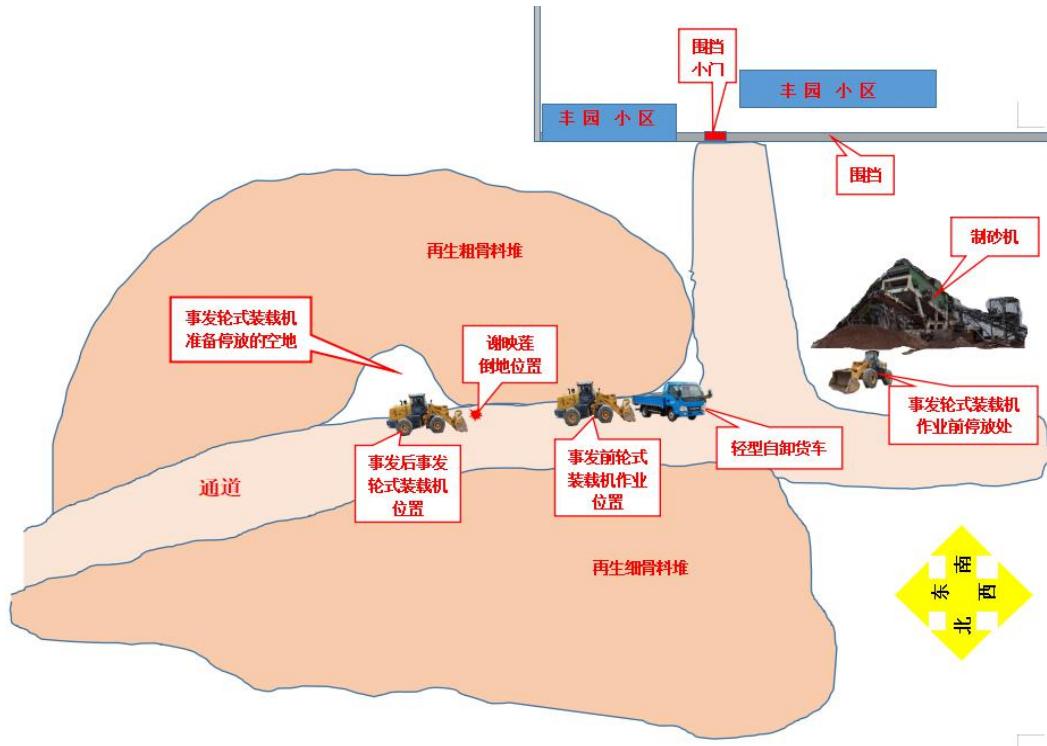
图 2 事发现场轮式装载机作业前后位置图

9时10分许，饶智勇将再生粗骨料装满货车后就操作轮式装载机沿再生粗骨料堆边缘向左后方空地处倒车。饶智勇操作轮式装载机倒了8米左右，饶智勇看到轮式装载机左前方有一个人（谢映莲）头朝再生细骨料堆方向、脚朝再生粗骨料堆方向、脸朝上躺在地面上，身体旁边有一辆电动自行车也倒在地上。饶智勇见状后立即停机从轮式装载机下来查看，发现谢映莲右腿胯部和身体有一条裂缝，腿上有出血，人还有呼吸，电动自行车前大灯破裂。接着，饶智勇又跑到事发再生骨料临时堆放场地破碎机上拿了一把雨伞，并将雨伞撑开帮谢映莲挡雨。在事故现场附近作业的绿志新型建材公司工人曾艺深和于小闪看到发生事故后，也立即赶到事故现场查看情况。（见图2）

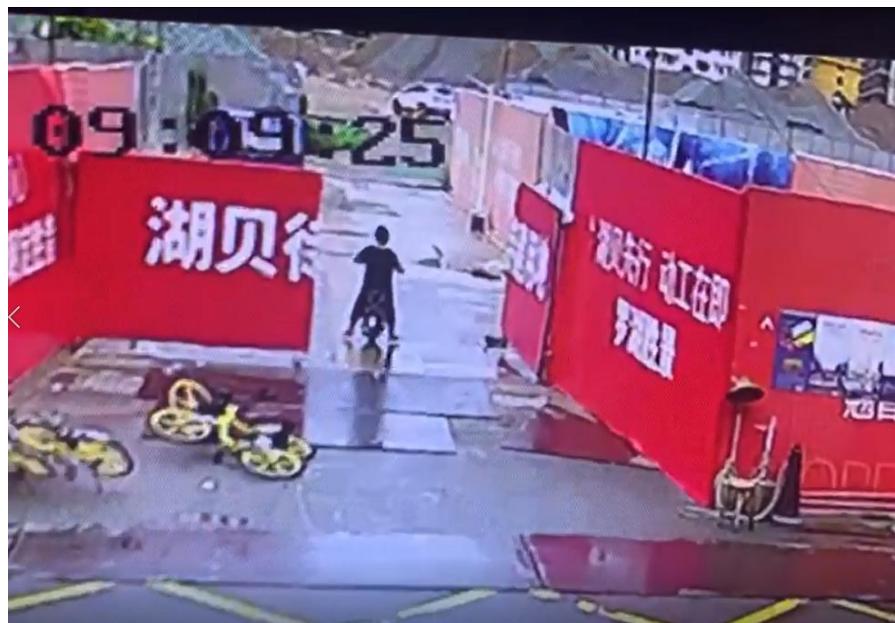
事发再生骨料临时堆放场地乐园路出入口（大门）对面的华城南港海鲜酒楼有安装视频监控，监控范围覆盖事发再生骨料临时堆放场地乐园路出入口。经事故调查组调取并查看该监控视频，发现死者谢映莲于2020年8月2日9时9分驾驶电动自行车从事发再生骨料临时堆放场地乐园路出入口进入场地内。（见图3）

图3 事发前谢映莲驾驶电动自行车进入事发再生骨料临时堆放场地
监控画面
提供者：东门派出所
提供时间：2020年8月2日

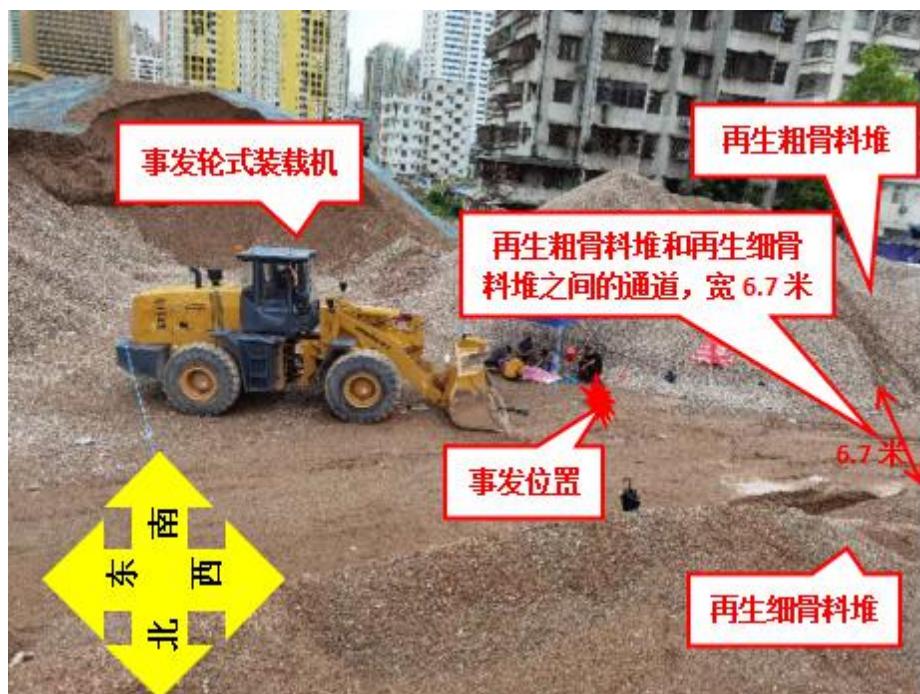
图 4 事发后事故现场勘查图

事发位置位于湖贝城市更新项目 C1 地块再生粗骨料堆和再生细骨料堆之间的通道处，该通道为泥土路面，通道宽 6.7 米。（见图 4）

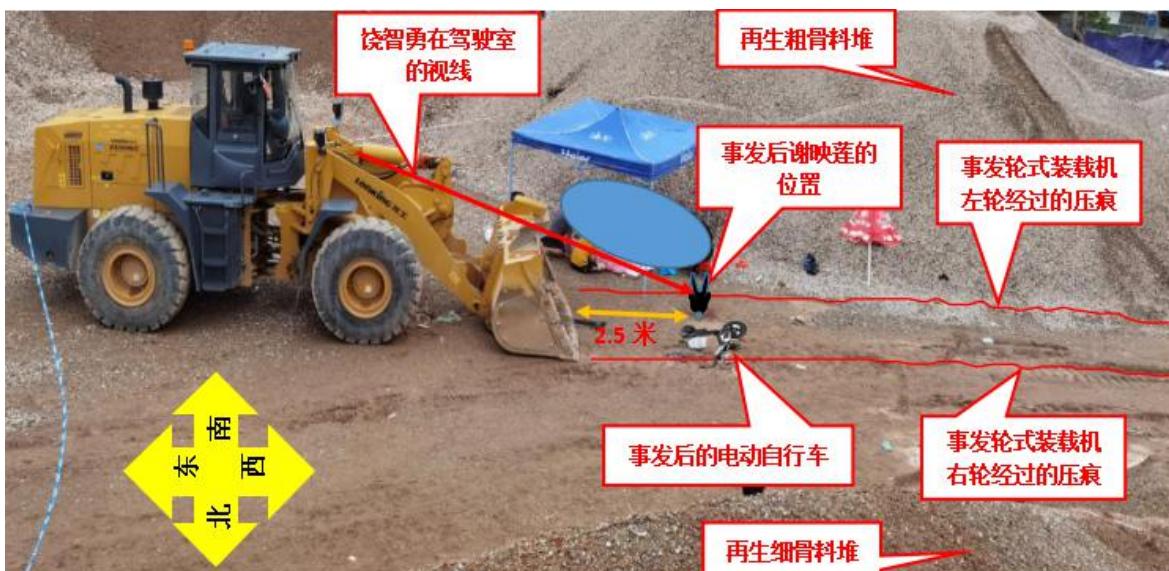
图 5 事发后谢映莲、轮式装载机、电动自行车位置勘查图

事发后，谢映莲面朝上、头朝再生细骨料堆、脚朝再生粗骨料堆躺在事发轮式装载机左前方地面上，身体距离事发轮式装载机铲斗约 2.5 米，身体两侧有事发轮式装载机左轮经过的地面压痕。（见图 5）

(1) 事发装载机左后轮和左前轮都粘有血迹，谢映莲胯部有明显的被事发轮式装载机碾压的痕迹，且谢映莲所躺位置位于事发轮式装载机左轮经过的线路上。由此可以推定：事发时谢映莲遭受事发轮式装载机左后轮和左前轮先后碾压，造成谢映莲死亡。

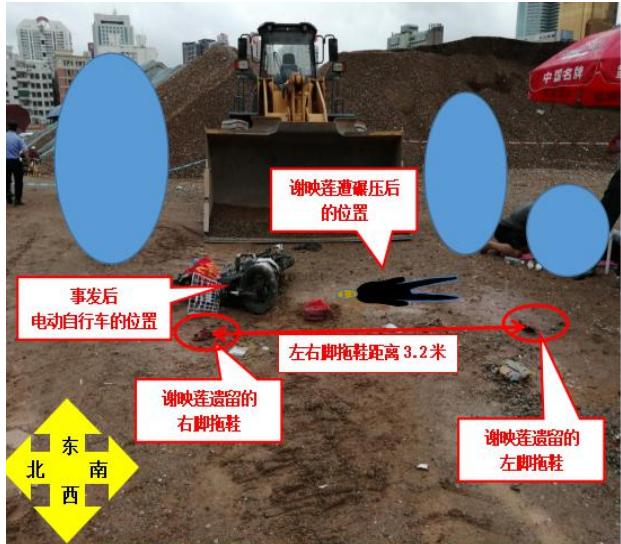
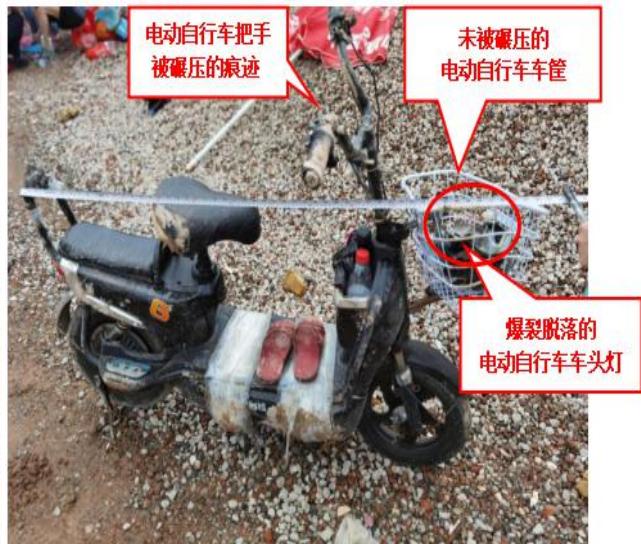
事发前谢映莲驾驶的电动自行车倒在谢映莲头部北侧，电动自行车位于事发轮式装载机倒车时左轮和右轮经过的地面压痕之间。电动自行车把手有事发轮式装载机右轮胎碾压的痕迹，电动自行车车头灯爆裂脱落，车架、车头及车筐未出现事发轮式装载机碾压痕迹。事发前谢映莲右脚穿的拖鞋掉落在电动自

行车西侧通道上，左脚穿的拖鞋掉落在事发轮式装载机左轮经过的地面压痕旁，两只拖鞋距离约 3.2 米。（见图 6、图 7）

(2) 事发后，谢映莲驾驶的电动自行车向前进方向的右侧倒在事发轮式装载机左轮和右轮经过的路线之间，电动自行车把手遭轮式装载机右轮碾压，车架、车头及车筐未被碾压，电动自行车倒地位置位于谢映莲头部北侧 0.5 米处，谢映莲掉落在地面的左脚拖鞋和右脚拖鞋位置距离约 3.2 米。由此可以推定：谢映莲驾驶电动自行车行驶至事发点时，发现事发轮式装载机正在倒车，便慌忙从电动自行车前进方向的左侧下车，下车过程中谢映莲右脚拖鞋掉落在地面。接着，谢映莲光着右脚向事发轮式装载机左轮一侧躲闪，在躲闪过程中被事发轮式装载机碰撞倒地，后被事发轮式装载机左侧后轮和前轮先后碾压，最终导致谢映莲死亡。

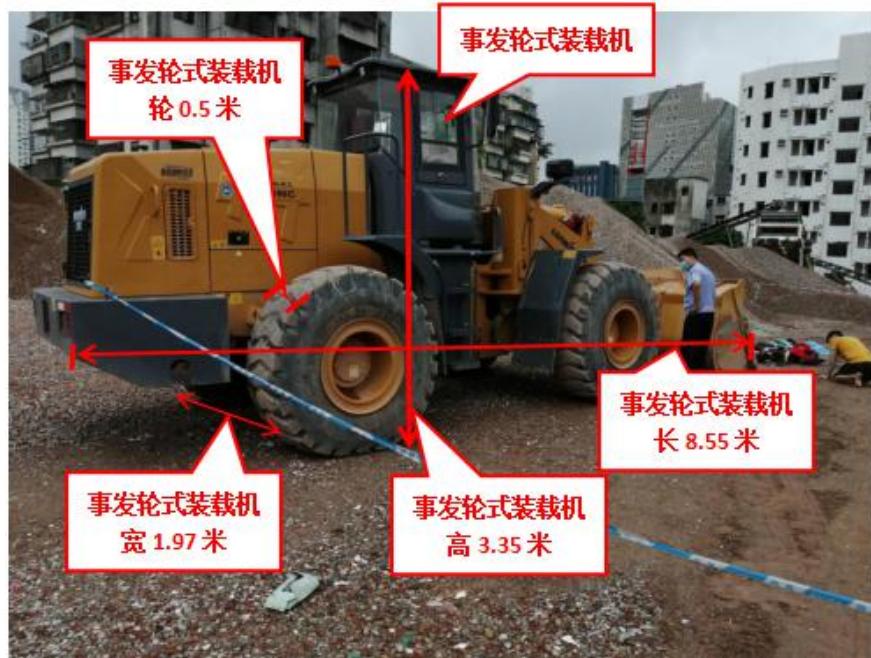
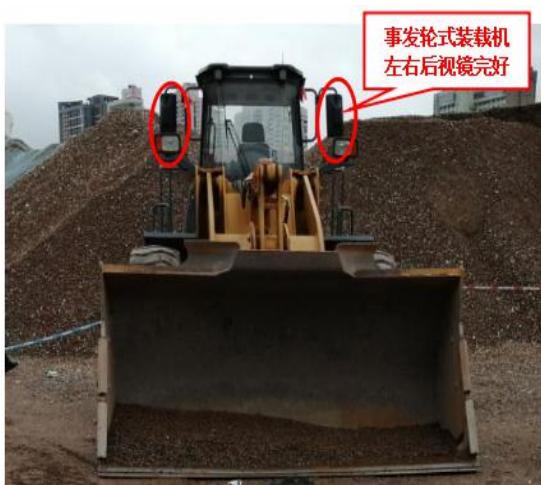
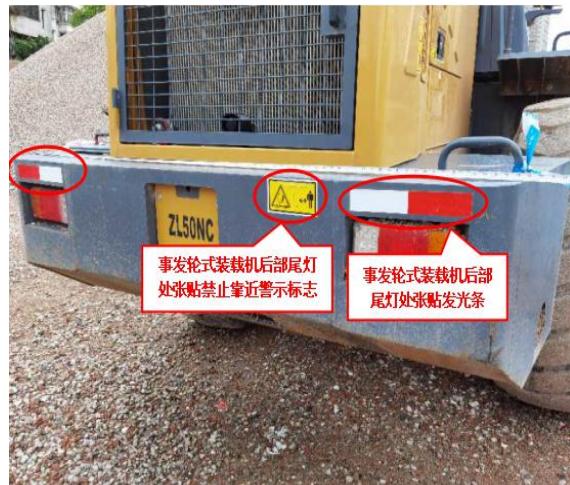
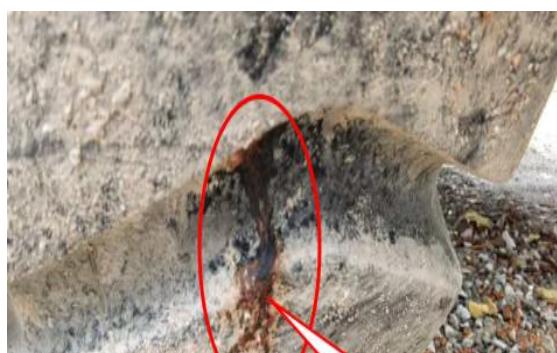
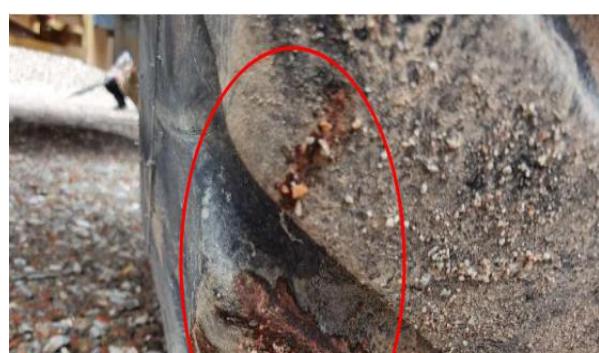
事发轮式装载机型号为龙工 ZL50NC，整机操作重量 17200kg，额定载重 5-6 吨，铲斗容量 2.7-4.0m³，挖掘力（掘起力） 185 ± 3 kN，最大牵引力 160kN；轮式装载机长 8.55 米，宽 1.97 米，高 3.35 米，轮宽 0.5 米；驾驶室左、右后视镜完好；车身尾部车灯附近粘贴禁止靠近警示标志和反光条，左后轮和左前轮上粘有血迹。（见图 8、图 9、图 10、图 11）

经测试，事发轮式装载机鸣笛功能完好，挂倒挡时倒车警示喇叭声音正常。

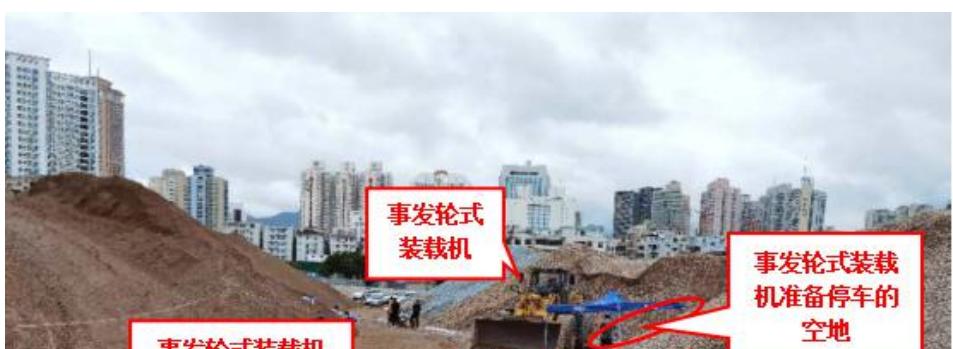
图 12 事发轮式装载机倒车线路勘查图

根据调查组对有关人员的询问调查并结合现场勘查情况，饶智勇操作事发轮式装载机将于小闪驾驶的轻型自卸货车装满再生粗骨料后，饶智勇便操作事发轮式装载机沿通道（再生粗骨料堆边缘）由西向东向事发轮式装载机左后方未堆放再生粗骨料的空地处倒车，在倒车过程中事发轮式装载机尾部与驾驶电动自行车进入倒车视线盲区的谢映莲发生碰撞，倒车经过的通道地面地势平坦。（见图 12）

一是要进一步强化落实企业安全生产主体责任，企业主要负责人和项目主要管理人员要切实增加对施工现场安全生产工作的检查频次和质量，及时发现和整改施工作业过程中存在的各类事故隐患；二是要加强人员出入施工现场的安全管控，装载机作业过程中严禁任何人员进入装载机作业区域；三是要严格按照规范要求在施工现场危险作业区域设置明显的安全警示标志，对施工现场存在的各类危险因素进行警示提醒。
