罗湖区清水河街道“20200729”触电 一般事故调查报告

2020年7月29日14时45分许，罗湖区清水河街道泥岗西路1068号深圳中学（泥岗校区）建设工程项目精装修及室外工程I标段工地发生一起触电事故，造成1名工人周欢死亡。

深圳中学（泥岗校区）建设工程项目精装修及室外工程 I 标段（以下简称“事发项目”）

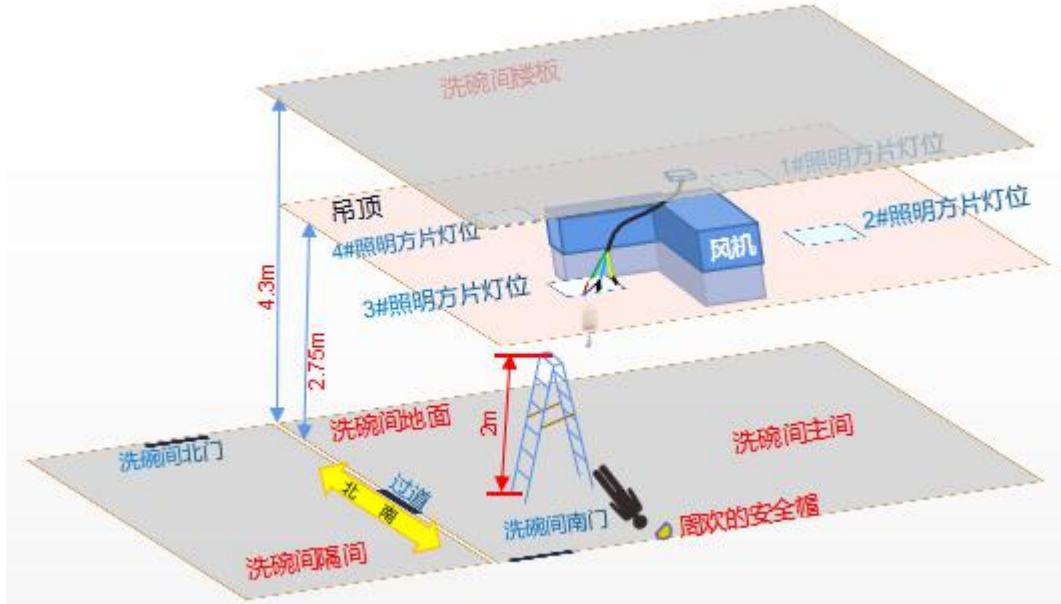
图 2 事故现场示意图

14时15分许，周文仔在事发项目工地4号宿舍楼1层2#食堂找到4个照明方片灯恒流驱动电源并回到事发洗碗间。周文仔回到事发洗碗间时，周欢已安装完事发洗碗间内的照明方片灯开关，正在事发洗碗间内休息。接着，周文仔在事发洗碗间隔间西北角拿了4个照明方片灯，开始和周欢一起在事发洗碗间主间安装照明方片灯，由周欢负责站在2米高的铝合金人字梯上安装照明方片灯（包括拆除吊顶板、接电源线等），周文仔负责扶住铝合金人字梯辅助周欢安装照明方片灯，事发洗碗

间主间总共需要安装 4 个照明方片灯。（见图 3）

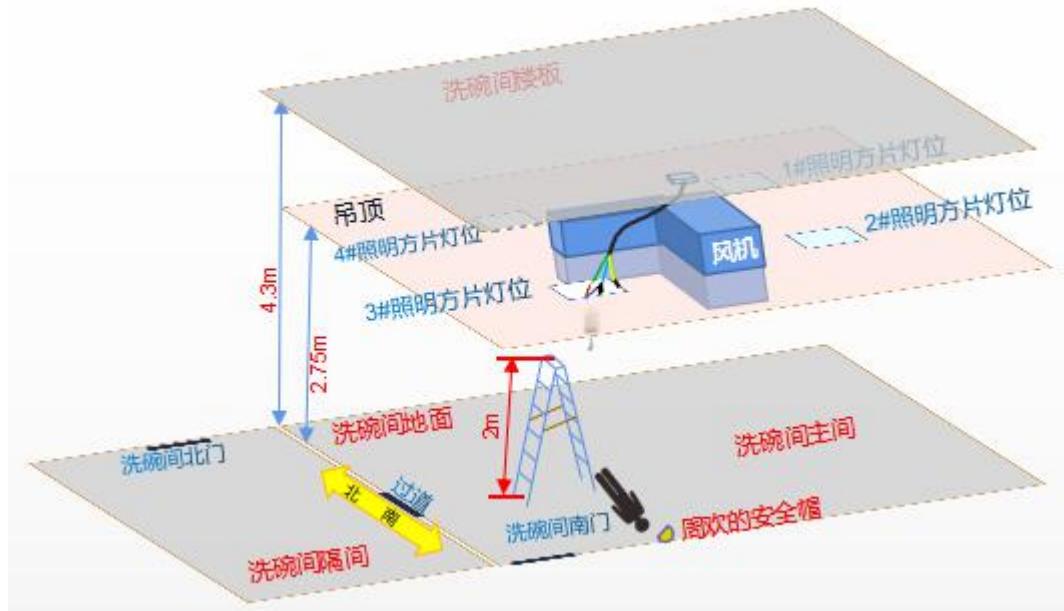
图 3 事故现场示意图

事发洗碗间用隔墙分隔为主间和隔间，事发洗碗间有两个出入口，一个出入口在事发洗碗间主间南面（以下简称“洗碗间南门”），另外一个出入口在事发洗碗间隔间北面（以下简称“洗碗间北门”）。事发洗碗间净空高度约4.3m，吊顶距地面约2.75m，金属饰面板（俗称“吊顶板”）为铝质材料，吊顶骨架材质为热镀锌铁，吊顶上方安装有金属拉杆、消防水管、通风管道、电缆线管（内有照明方片灯使用的电源线）等。事发洗碗间主间吊顶上需安装4个照明方片灯，分别为1#照明方片灯、2#照明方片灯、3#照明方片灯、4#照明方片灯。事故发生后，周欢面朝上、头朝南、脚朝北平躺在事发洗碗间主间3#照明方片灯灯位下方地面，左小腿西侧位置处摆放了一个高2米的铝合金人字梯，头部东侧（距离头部约0.2m）有一顶安全帽。（见图3）

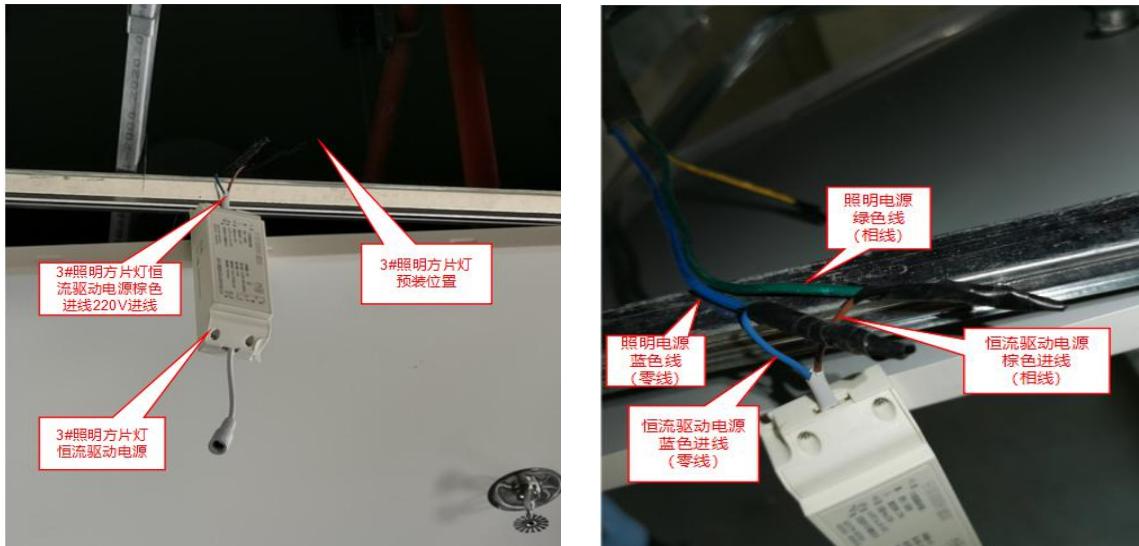
图4 事发3#照明方片灯恒流驱动电源勘查图

3#照明方片灯恒流驱动电源的棕色进线与预先敷设的电源线绿色相线连接，连接处用绝缘胶布包裹；蓝色进线与预先敷设的电源线蓝色零线连接，连接处用绝缘胶布包裹；预先敷设的电源线黄绿色PE线未接其它电线，电线端头用绝缘胶布包裹。
(见图4)

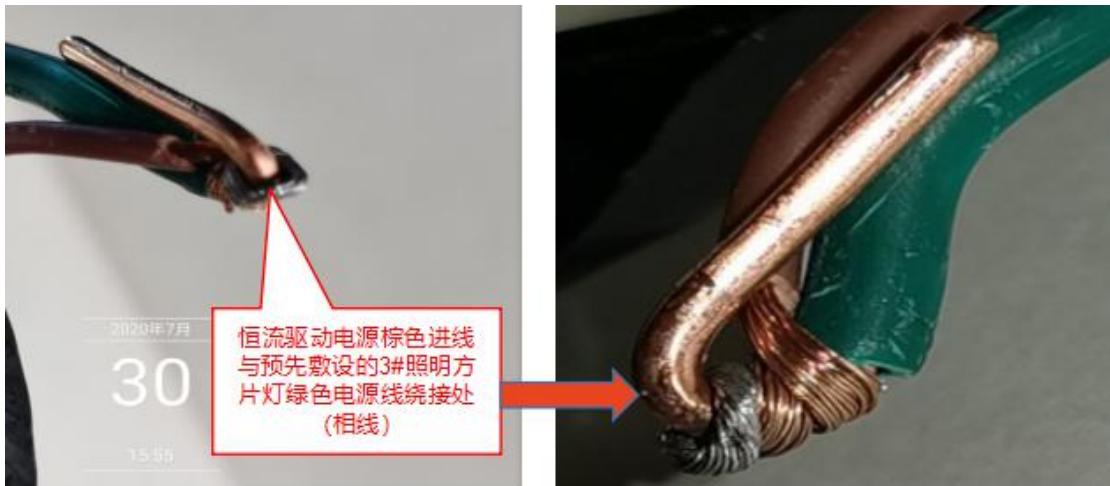
图 5 事发 3# 照明方片灯恒流驱动电源接线棕色进线勘查图

将3#照明方片灯恒流驱动电源的棕色进线与预先敷设的电源线绿色相线连接处绝缘胶布拆开，可见棕色进线与电源线绿色相线绕接在一起，经检测带电。将3#照明方片灯恒流驱动电源的蓝色进线与预先敷设的电源线蓝色零线连接处绝缘胶布拆开，可见蓝色进线与电源线蓝色零线绕接在一起，经检测不带

电。同时，经检测，恒流驱动电源棕色进线和蓝色进线之间的电压为 220V。（见图 5、图 6）

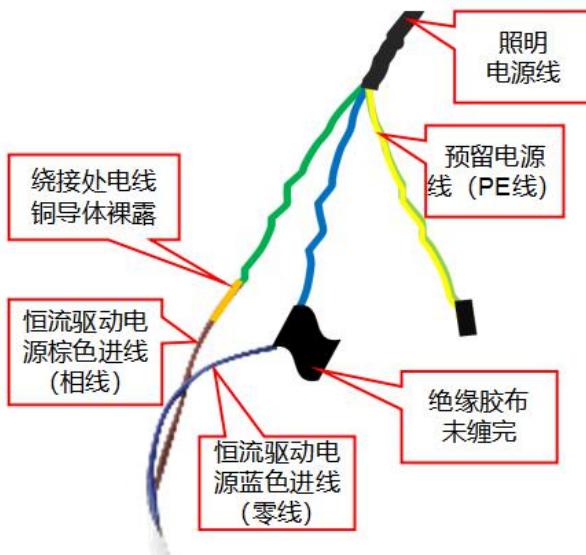
图7 事发时恒流驱动电源接线接线状况示意图

国的询问调查，7月29日15时25分许（周欢已送至深圳出入境边防检查总站医院，左金国还不知道事发项目发生事故，事发现场也还未设置警戒线），左金国正在对3号宿舍楼1层1#食堂进行用电安全检查，检查到事发洗碗间主间时，左金国发现3#照明方片灯安装预留口垂吊着一个恒流驱动电源，恒流驱动电源的棕色进线与预先敷设的电源线绿色相线连接，绕接处电线铜导体裸露，未包裹绝缘胶布；恒流驱动电源的蓝色进线与预先敷设的电源线蓝色零线连接，连接处已用绝缘胶布包裹，未见电线铜导体裸露，但还有约10CM长的绝缘胶布未缠完。（见图7）

左金国用试电笔测试，发现预先敷设的电源线绿色相线和恒流驱动电源棕色进线绕接处电线铜导体裸露部分带电。为了用电安全，左金国就用绝缘胶布将预先敷设的电源线绿色相线和恒流驱动电源棕色进线绕接处电线铜导体裸露部分包裹好，再将预先敷设的电源线蓝色零线和恒流驱动电源蓝色进线绕接处未缠完的绝缘胶布缠好。（见图 8）

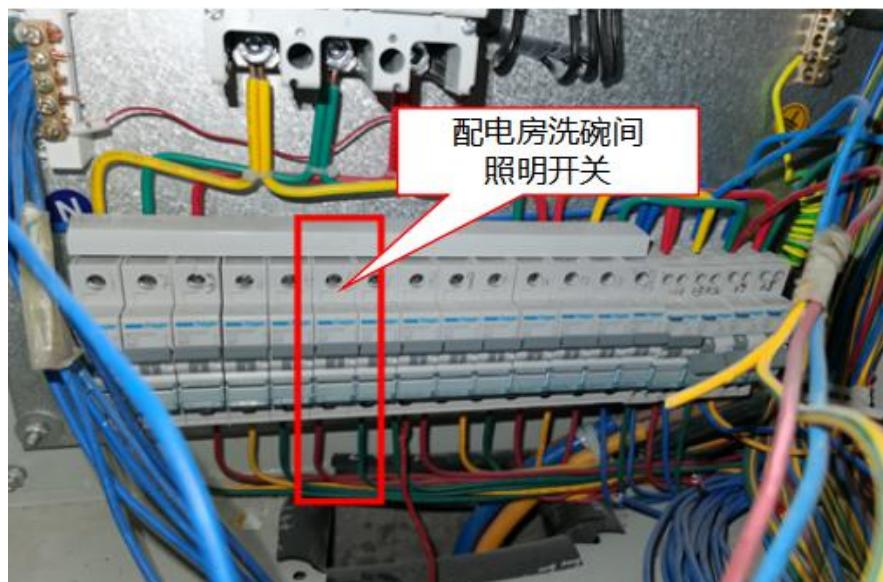
图 9 配电房事发洗碗间配电勘查图

事发洗碗间照明电源来自 3 号宿舍楼一楼的总配电房，总配电房里的配电箱内编号为 6 的空气开关为事发洗碗间的照明

电源开关（以下简称“配电房洗碗间照明开关”），配电房洗碗间照明开关处于合闸状态，开关的引出线穿 PVC 套管后直接敷设到事发洗碗间吊顶内的接线盒，再由接线盒敷设到洗碗间照明方片灯面板开关处。（见图 9）

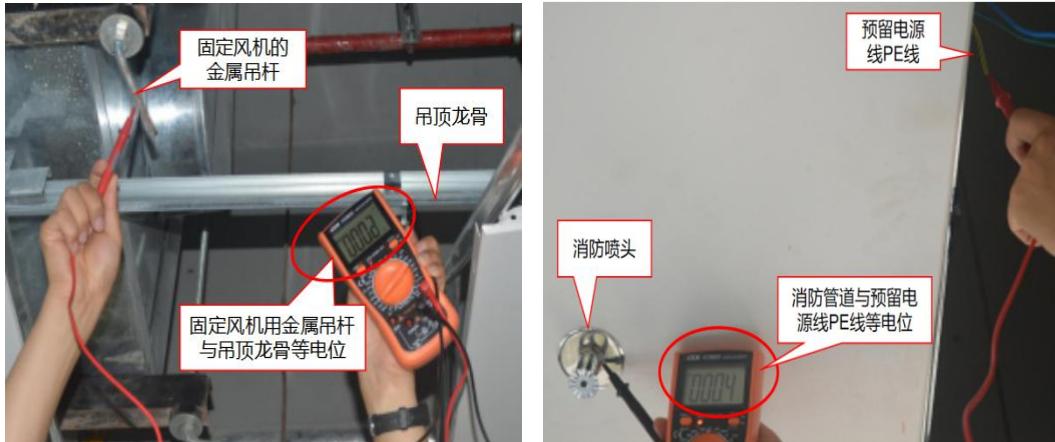
图 10 事发洗碗间主间 3#方片灯安装预留口周围金属部位带电情况勘查图

配电房洗碗间照明开关合闸状态下，事发洗碗间主间 3# 照明方片灯安装预留口周围吊顶内的吊顶金属龙骨、消防管道、风机及风机管道、风机固定金属吊杆等金属部位检测均不带电。

配电房洗碗间照明开关断开状态下，事发洗碗间主间 3# 照明方片灯安装预留口周围吊顶内的吊顶金属龙骨、消防管道、

风机及风机管道、风机固定金属吊杆等金属部位与电源 PE 保护接地线均为等电位。（见图 10）

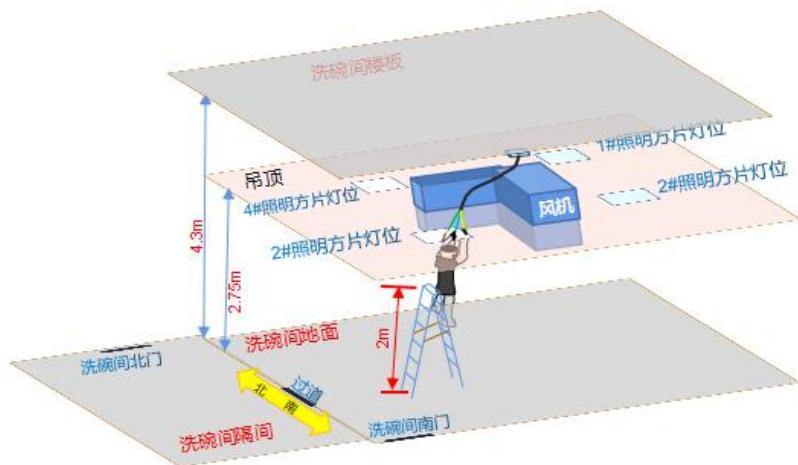
图 11 事发时周欢安装 3# 照明方片灯模拟示意图

根据事故调查情况和周欢尸检情况分析，周欢站在事发洗碗间铝合金人字梯上用绝缘胶布包裹照明方片灯恒流驱动电源蓝色进线与预先敷设的电源线蓝色零线连接处时，周欢左手中指触碰到 3#照明方片灯恒流驱动电源棕色进线与预先敷设的电源线绿色相线连接处裸露的带电铜导体，左手环指触碰到与 PE 保护接地线等电位导通的金属物（或者是周欢左手环指触碰到 3#照明方片灯恒流驱动电源棕色进线与预先敷设的电源线绿色相线连接处裸露的带电铜导体，左手中指触碰到与 PE 保护接地线等电位导通的金属物），裸露的带电铜导体、人体和 PE 保护接地线等电位导通的金属物形成电流通路，造成周欢触电。

7月29日14时30分许，周文仔离开事发洗碗间与李书军到事发项目工地3号宿舍楼1层1#食堂厨房烹饪区协商预留电线的处理问题，周欢独自一人在事发洗碗间开始安装3#照明方片灯。周欢站在铝合金人字梯上，先将3#照明方片灯恒流驱动电源蓝色进线、棕色进线分别与预先敷设的电源线蓝色零线、绿色相线绕接完毕。接着，周欢就用绝缘胶布包裹照明方片灯恒流驱动电源蓝色进线与预先敷设的电源线蓝色零线连接处，包裹过程中周欢左手中指触碰到3#照明方片灯恒流驱动电源棕色进线与预先敷设的电源线绿色相线连接处裸露的带电铜导体，左手环指触碰到与PE保护接地线等电位导通的金属物（或者是周欢左手环指触碰到3#照明方片灯恒流驱动电源棕色进线与预先敷设的电源线绿色相线连接处裸露的带电铜导体，左手中指触碰到与PE保护接地线等电位导通的金属物）形成电流通路，造成周欢触电。周欢触电后身体抽搐，从铝合金人字梯坠落至事发洗碗间地面，经抢救无效后死亡。（见图11、图12）
