罗湖区笋岗街道“20200720”触电 一般事故调查报告

2020年7月20日11时20分许，深圳市罗湖区笋岗街道洪湖路12号洪湖花园3C座3F007号商铺（拉伽瑜伽店）装修施工现场发生1起触电事故，造成1名工人谭静死亡。

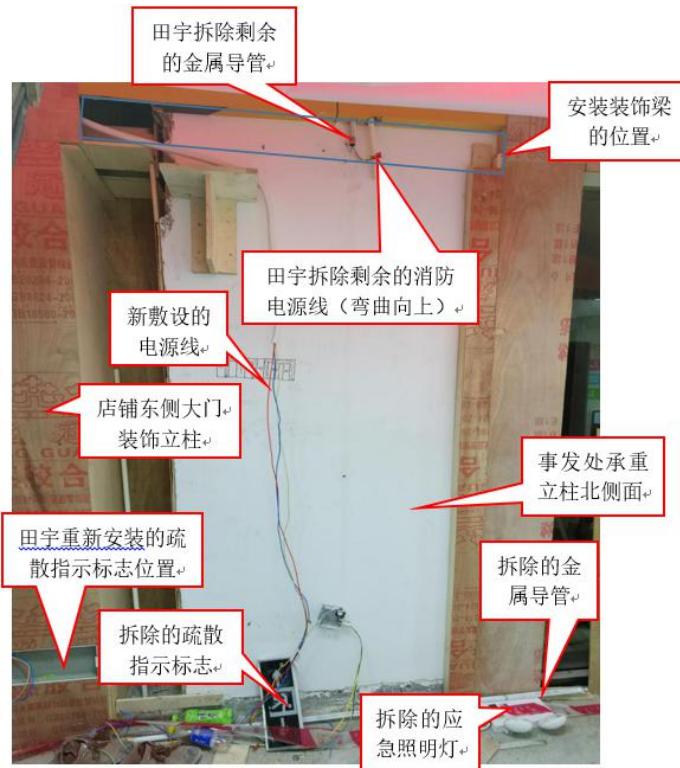
图 3 承重立柱上的应急灯、疏散指示标志、消防电源线及金属导管拆除后现状图

10时许，由于事发商铺门口装饰梁需要封板，田宇就开始拆除事发商铺门口承重立柱上原安装有的应急灯、疏散指示标志灯及接线盒、消防电源线金属导管（以下简称“金属导管”）。田宇先将应急灯接线盒盖板拆除，用绝缘钳依次将接线盒内的黄色、蓝色、黄绿色消防电源线剪断，再用绝缘胶布将剪断位置处上方的电源线端头包裹好。接着，田宇松开接线盒下方的金属导管管卡，将接线盒下方的金属导管和3根消防电源线剪断位置处以下的电源线拆除，最后再将接线盒底盒及上端免护套杯梭拆除。田宇在拆除接线盒底盒时，将3根消防电源线剪断位置处上方的电源线沿剩余未拆除部分金属导管管口向上弯曲（见图3、图4）。完成拆除后，田宇就在事发商铺大门装饰立柱上重新布线安装疏散指示标志灯的底盒。

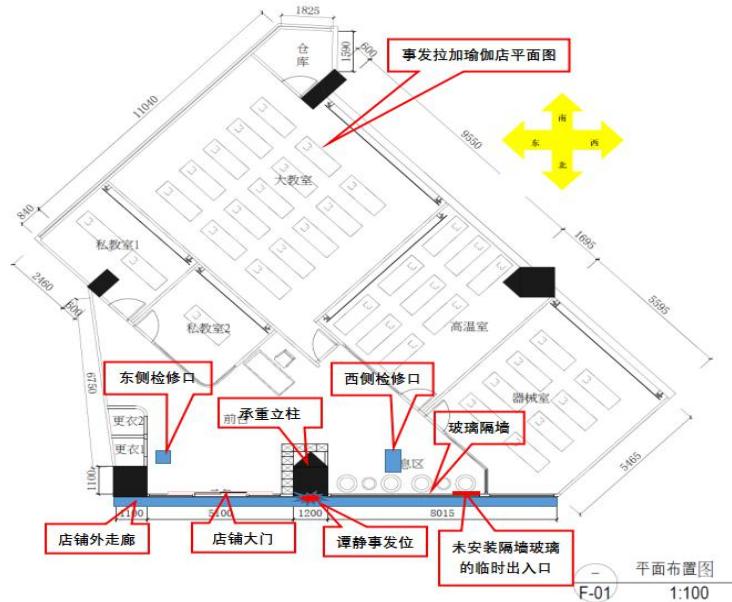
图 5 事发商铺平面布置和事发点位置图

事发商铺位于洪湖花园 3C 座 3 楼 007 号商铺，靠近走廊东侧为商铺大门，西侧为玻璃隔墙预留口（施工未完成，未安装隔墙玻璃），商铺大门与玻璃隔墙中间有一个承重立柱，谭静触电事发点为吊顶内该承重立柱北侧位置。商铺内靠近走廊一侧有两个检修口，分别为东侧检修口和西侧检修口。（见图 5）

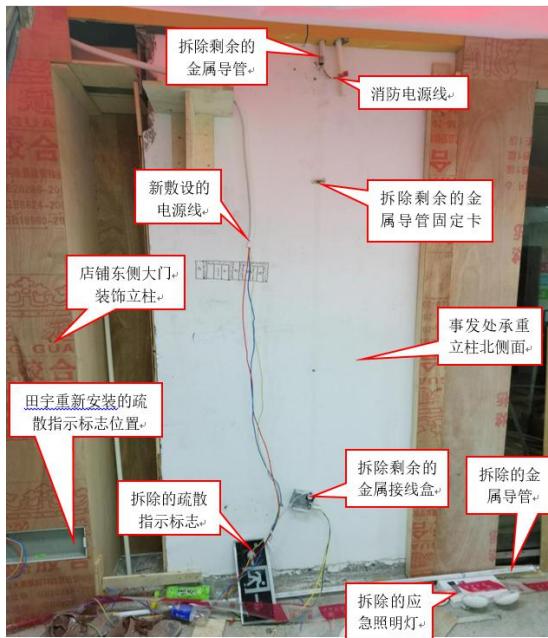
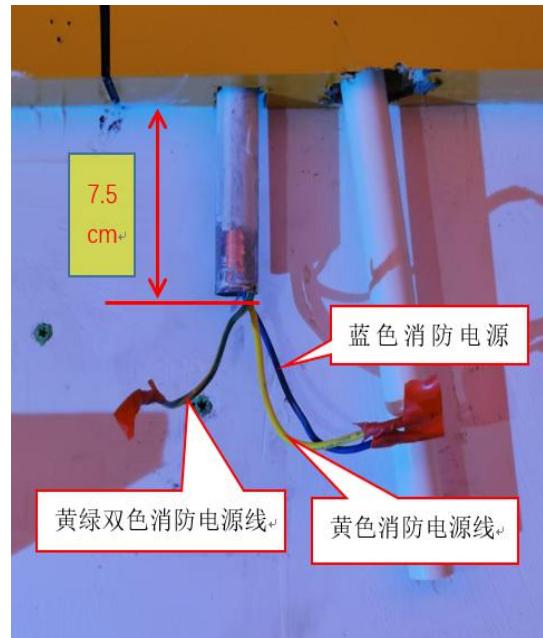
图 6 事发处承重立柱北侧面勘查图

图 7 剩余未拆除部分金属导管和消防电源线勘查图

承重立柱北面上部位置还有一段金属导管和电源线未拆除，金属导管穿过吊顶板伸入吊顶内，吊顶板下方的金属导管长度为 7.5CM，金属导管内有黄色、蓝色、黄绿色 3 根消防电源线伸出金属导管，消防电源线规格为：(BV)-450/750 1X1.5，消防电源线伸出金属导管长度为 12CM，导线端头已包裹红色绝缘胶布（未见导线端头铜导体露出）。（见图 6、图 7）

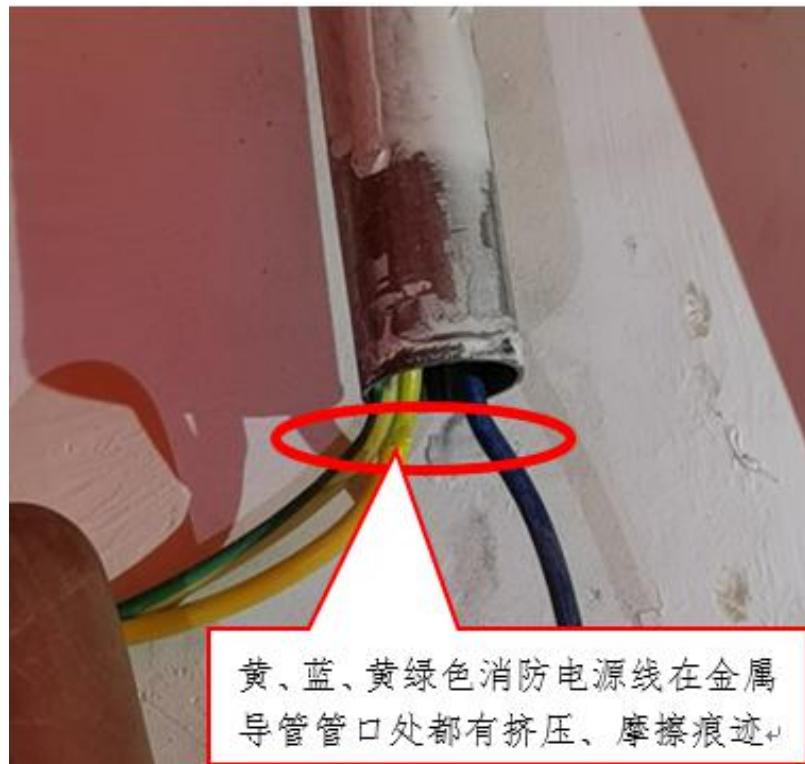
断开消防电源后查看黄色、蓝色、黄绿色 3 根消防电源线外观，发现 3 根消防电源线的绝缘层在金属导管管口位置处都存在挤压、摩擦痕迹。（见图 8）

图 8 黄色、蓝色、黄绿色三根消防电源线

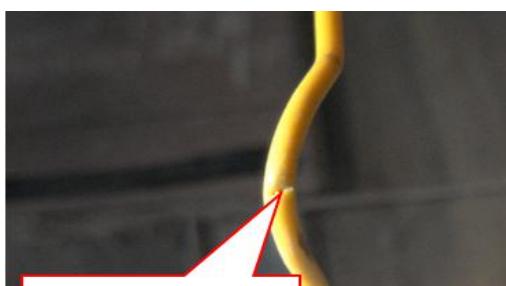
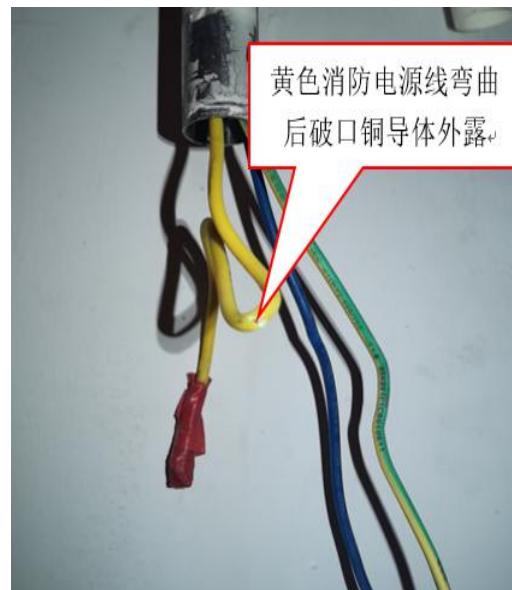
其中黄色消防电源线绝缘层在金属导管管口位置处有破口，破口从绝缘层表面斜向剪断的消防电源线端头方向直至消防电源线内部的铜导体，造成铜导体外露。将消防电源线从吊顶内的金属导管中抽出，查看黄色消防电源线破口以外部位，均无破损痕迹。（见图 9、图 10、图 11、图 12）

图 9 事发黄色消防电源线破口勘查图
拍照人：谢君
拍照时间：2020 年 7 月 20 日

图 10 事发黄色消防电源线破口勘查图
拍照人：谢君
拍照时间：2020 年 7 月 20 日

电工田宇剪断消防电源线后就在金属导管管口处将消防电源线向上弯曲，谭静在用横截面比金属导管管口大的木方或榔头木质手柄顶撞金属导管管口时，消防电源线和金属导管管口边缘紧密贴合挤压在一起。由于谭静多次用木方或榔头木质手柄顶撞金属导管管口，带电的消防电源线（黄色的相线）绝缘层被金属导管锋利的管口边缘切伤破损露出铜导体，铜导体与金属导管紧密接触在一起，致使金属导管带电。同时，金属导管未做保护接地连接，金属导管整体持续保持带电状态。

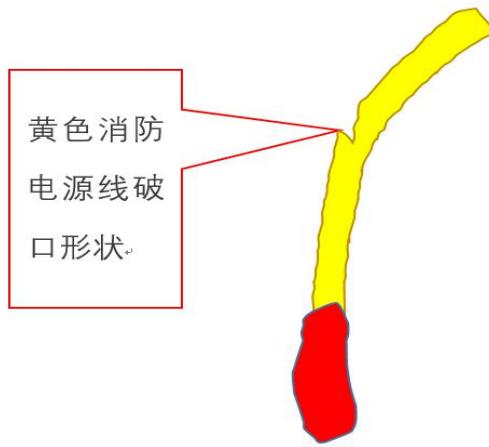
图 11 事发黄色消防电源线破口示意图
绘图人：谢君
绘制时间：2020 年 7 月 29 日

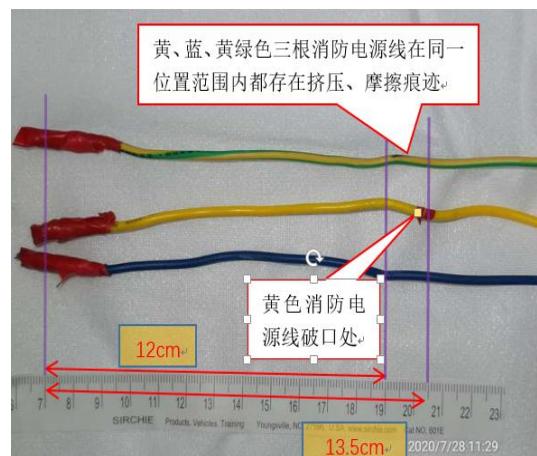
图 12 事发消防电源线从金属导管取出后勘查图
拍照人：谢君
拍摄时间：2020 年 7 月 28 日

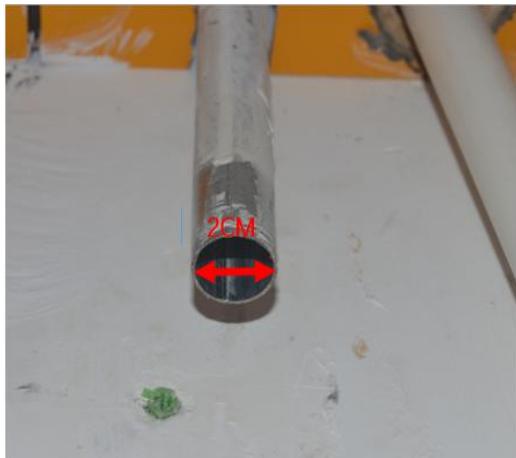
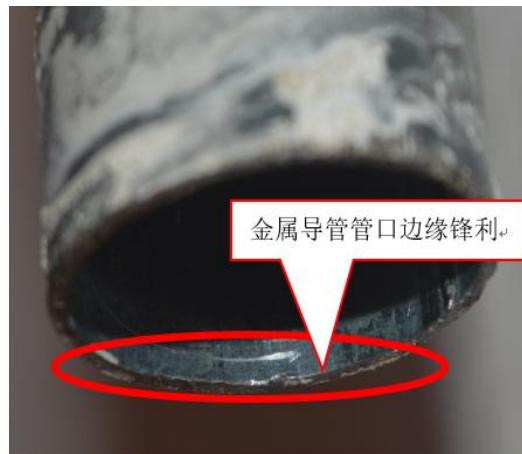
金属导管直径为 2CM, 管口边缘锋利。 (见图 13、图 14)

图 13 事发金属导管勘查图

图 14 事发金属导管管口勘查图

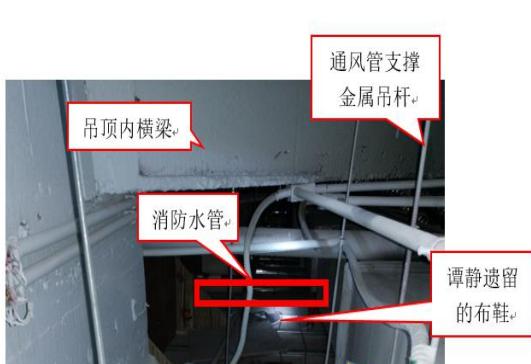
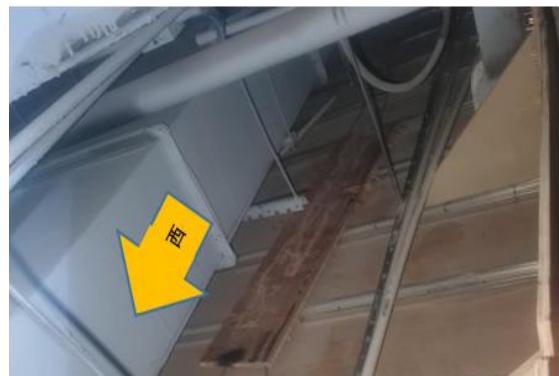
图 15 事发处吊顶内勘查图
拍摄人：谢君
拍摄时间：2020 年 7 月 20 日

事发商铺吊顶内事发位置处有一方形通风管, 承重立柱北侧面距离通风管侧壁 60CM。承重立柱北侧面和通风管侧壁之间敷设有 2 根通风管金属支撑吊杆固定着通风管、2 根吊顶支撑金属吊杆固定着吊顶金属框架, 还有金属导管等管线, 承重立柱北侧面和通风管侧壁之间的吊顶板上水平放置有一块木板, 木板西侧有一根南北走向高出吊顶 20CM 的消防水管, 消防水管下有一只谭静留下的布鞋。事发商铺上方楼板到吊顶板的距离为 90CM, 人在吊顶内无法直立行走。 (见图 15)

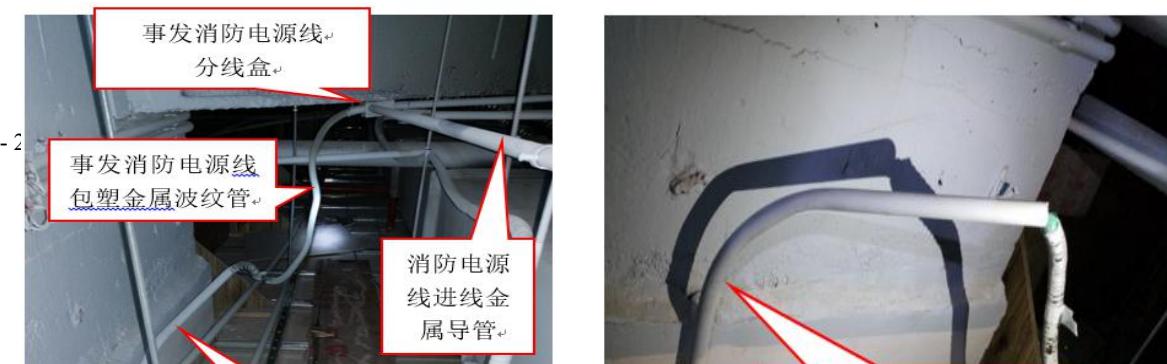
图 16 吊顶内事发消防电源线勘查图

从吊顶下方伸入吊顶内的金属导管呈“7”字形弯曲状，金属导管端头接着包塑金属波纹管，连接部位用绝缘胶布保护，包塑金属波纹管另一端口连接着吊顶内消防电源分线盒，包塑金属波纹管、消防电源金属导管无损坏，分线盒内电源线连接处绝缘包裹完好，无铜导体外露。（见图 16、图 17、图 18、图 19）

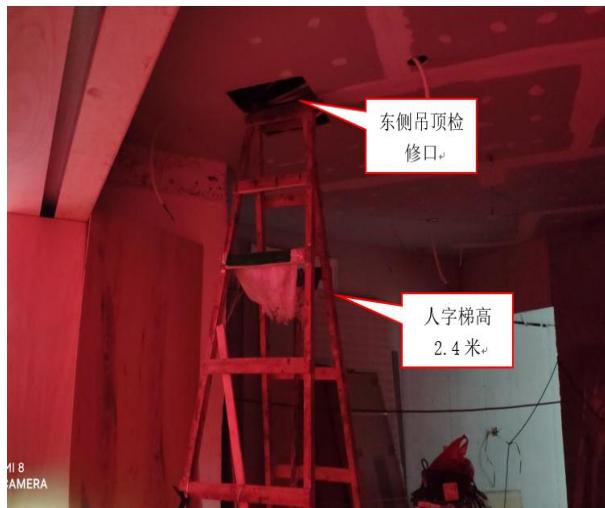
图 20 事发商铺东侧吊顶检修口勘查图

顶检修口中间隔着事发处承重立柱，东侧吊顶检修口呈正方形，正下方有一木质人字梯，梯子高 2.4M；西侧吊顶检修口因田宇等人对谭静抢救时扩大，呈不规则形状。（见图 20、图 21）

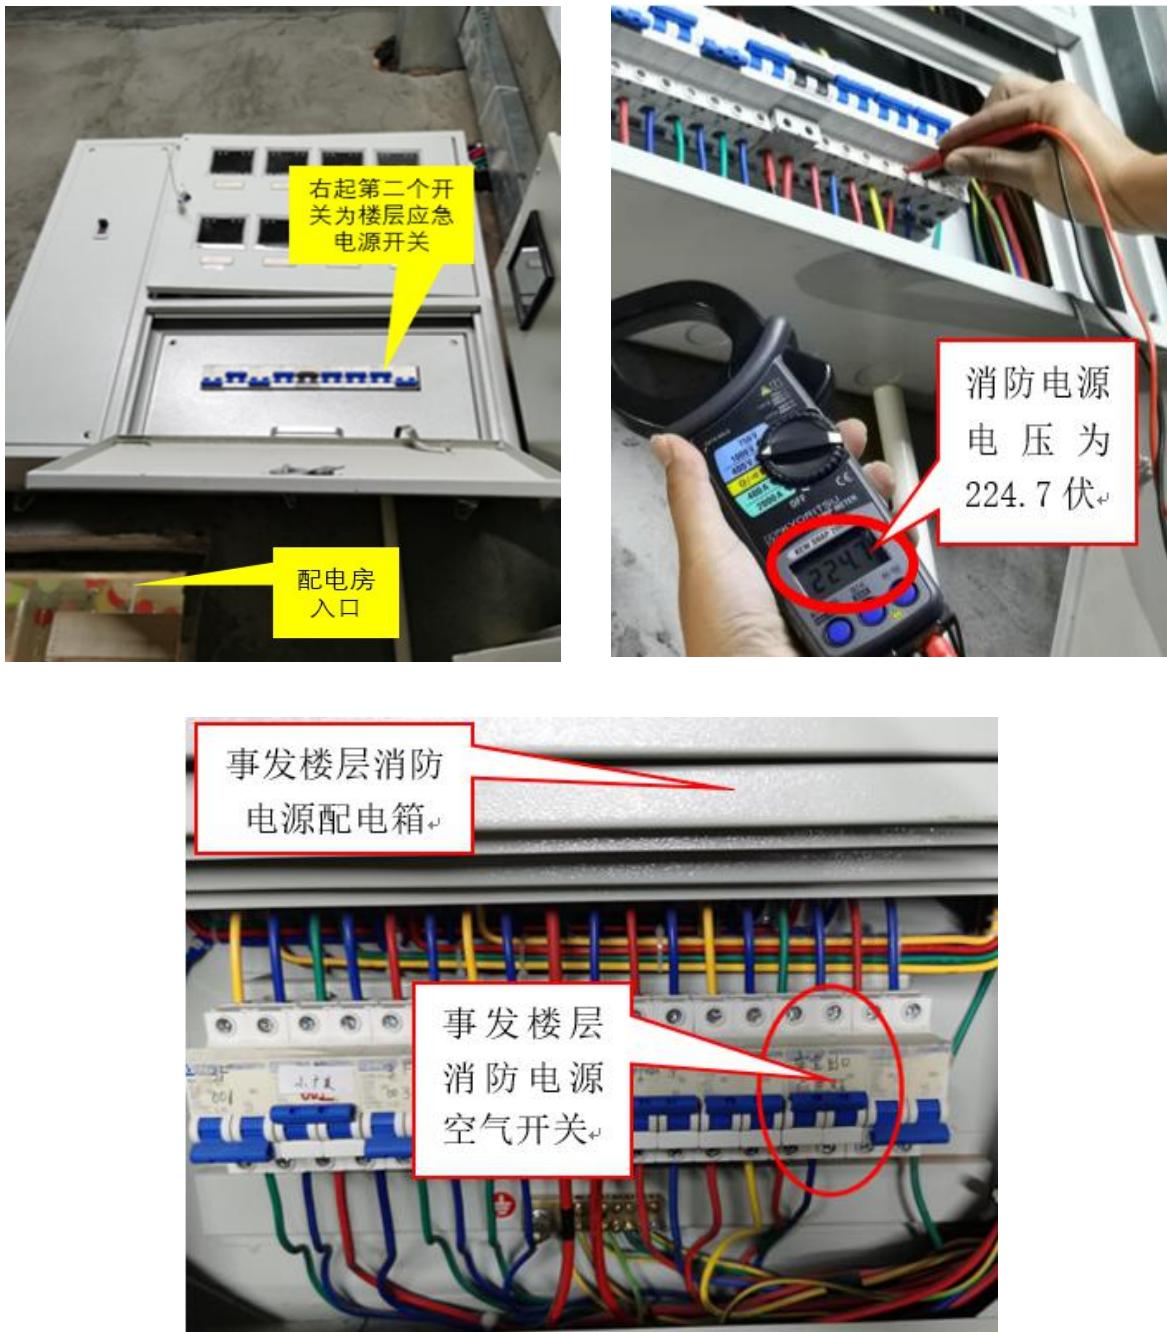
图 22 事发楼层配电箱勘查图

事发商铺的配电电源主要有消防电源和室内照明电源，均由洪湖花园 3C 座 3 楼配电房的配电箱接入。消防电源配电箱安装在配电房内门口上方。消防电源配电箱内右起第二个标注“安全出口、应急灯”字样的空气开关为 3 楼整个楼层的消防电源开关，该空气开关为闭合状态，测得电源电压为 224.7V。（见图 22）

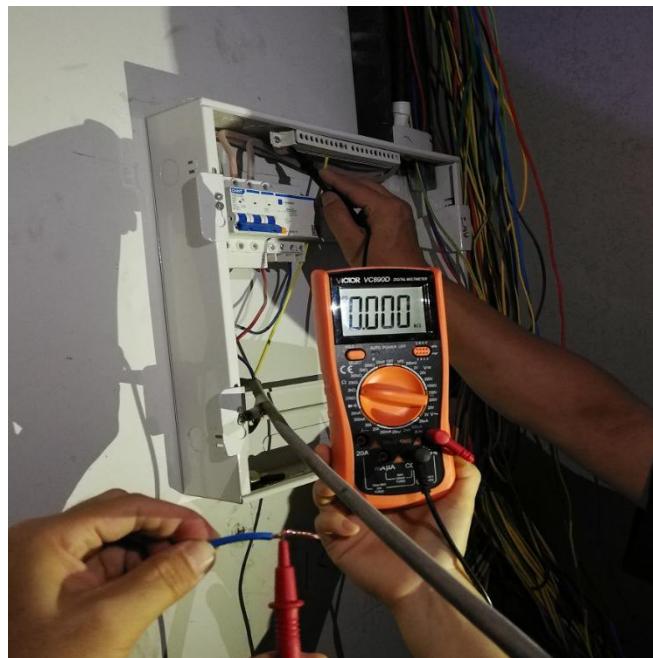
图 23 事发商铺吊顶内金属支撑吊杆、消防管道、吊顶龙骨、通风管道的金属部位带电和等电位勘测图

在事发楼层消防电源控制开关闭合情况下，对事发商铺吊顶内金属支撑吊杆、消防管道、吊顶龙骨、通风管道等金属部位进行检测，均不带电。切断事发楼层消防电源，再次检测事发商铺的吊顶内金属支撑吊杆、消防管道、吊顶龙骨、通风管道与商铺照明电源配电箱的 PE 保护接地线，均为等电位。（见图 23）

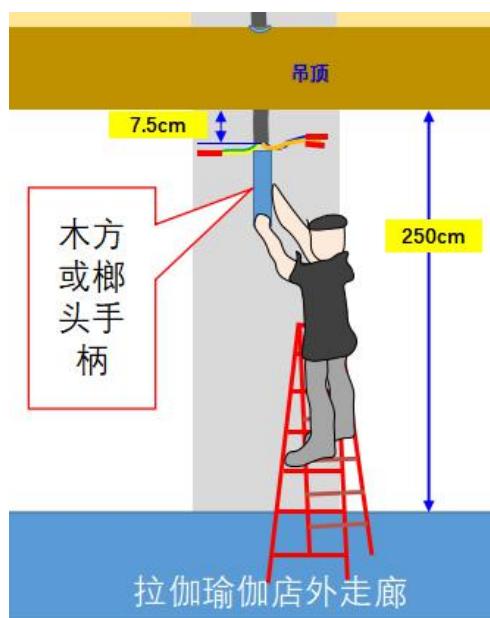
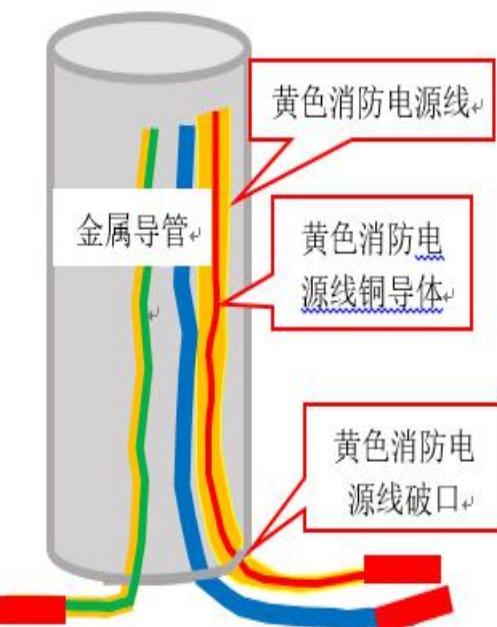
根据现场勘查，事发商铺吊顶下方剩余未拆除部分金属导管中伸出的黄色、蓝色、黄绿色3根消防电源线的绝缘层在金属导管管口位置处均有挤压、摩擦的痕迹。结合对电工田宇的调查询问，田宇在拆除消防电源线接线盒底盒时，将3根消防电源线剪断位置处上方的电源线沿剩余未拆除部分金属导管管口向上弯曲。谭静在试图移动剩余未拆除部分金属导管和电源线的过程中，用横截面大于金属导管管口的物体（榔头木质手

柄或者是木方)向吊顶方向顶金属导管管口时,会将弯曲向上的3根消防电源线和金属导管管口一并顶住。谭静反复多次用力顶金属导管管口,3根消防电源线在金属导管管口位置处均产生了挤压、摩擦的痕迹,由于金属导管管口边缘锋利,黄色消防电源线与金属导管管口挤压过程中,黄色消防电源线绝缘层被金属导管锋利的管口边缘切伤破损露出铜导体。(见图24、图25)

图 24 谭静用木方或榔头木质手柄顶金属导管示意图

图 25 谭静用木方或榔头木质柄顶金属导管后金属导管和消防电源线状况示意图

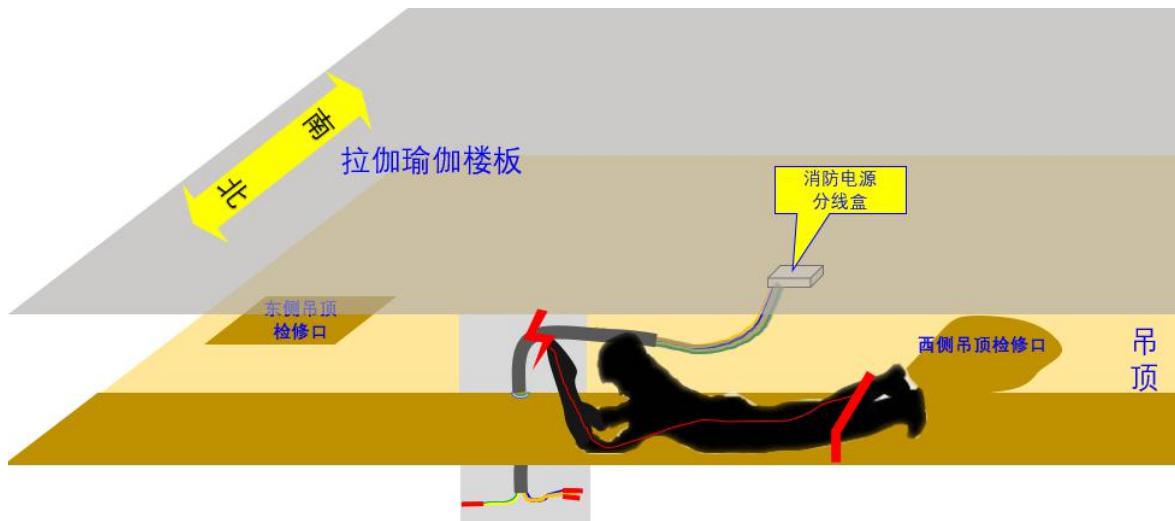
图 26 谭静触电示意图
绘制人：谢君
绘制时间：2020 年 7 月 29 日

谭静站在事发商铺走道木质人字梯上用木方或榔头木质手柄多次顶撞金属导管管口仍无法顶动金属导管后，谭静就独自一人使用人字梯从事发商铺东侧吊顶检修口进入吊顶内，匍匐

前进至承重立柱位置处，右脚外踝和消防水管接触。接着，准备用右手或左手提拉带电的金属导管时，右手虎口或左手大拇指或左手食指第一关节手背侧碰到带电的金属导管，电流通过手部、人体、右脚外踝、消防水管构成电流回路，发生触电。谭静触电后抽搐挣扎并大叫，挣扎过程造成黄色消防电源线（相线）破损处的铜导体脱离金属导管管口，导致金属导管不再带电，触电过程结束。但因交流电流对人的电气效应最终造成谭静死亡。（见图 26）
