罗湖区东晓街道“20200430”高处坠落 一般事故调查报告

2020年4月30日8时50分许，罗湖区东晓街道太白路与东昌路交汇处粤海置地大厦建筑施工总承包工程项目工地发生1起高处坠落事故，造成1名工人刘超死亡。

粤海置地大厦建筑施工总承包工程（以下简称“事发项目”）

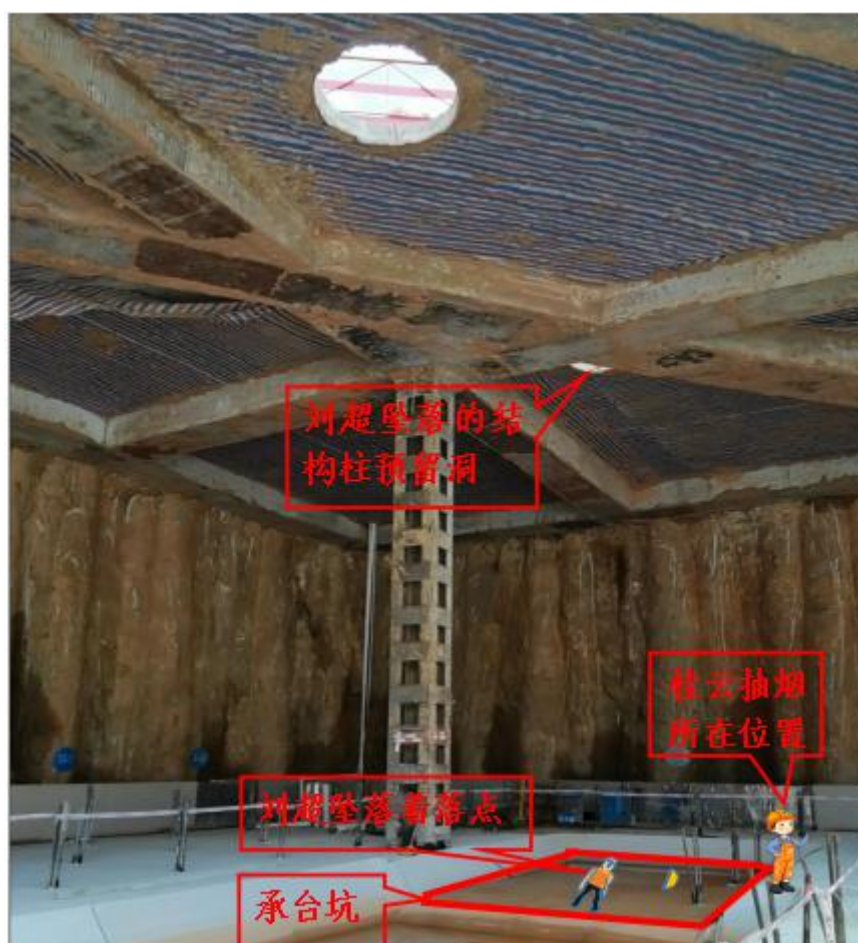
图 4 刘超着落后的位置和状况图

8 时 48 分许，湖南雷锋公司木工班带班长桂云在事发项目工地基坑底部检查完木工班工人施工情况后，走到基坑底部西北角吸烟处附近抽烟（桂云所站位置距离刘超坠落点 2 米左右，抽烟时桂云背对着刘超坠落点，见图 4）。

8 时 50 分许，桂云突然听到背后“啪”的一声（声音不是太大），便立即回头看，桂云看到背后承台坑内有一个人（刘超）头朝北、脚朝南、脸朝上平躺着，头部有流血，身上戴着安全带，距离头部 0.6 米左右有一个安全帽，人已经不会动了。

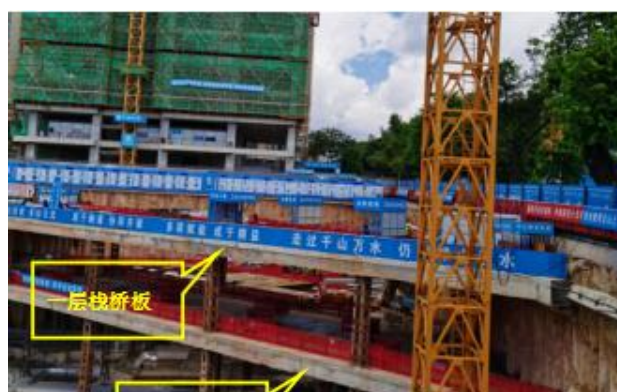
图 5 事发二层栈桥板外貌图
拍摄人：谢君
拍摄时间：2020 年 6 月 4 日

事发项目工地基坑西北角共有 2 层栈桥板，事发时刘超从第二层栈桥板坠落至承台坑，刘超坠落着落点与二层栈桥板上部平面的垂直距离为 10.89 米（见图 5、图 6）。

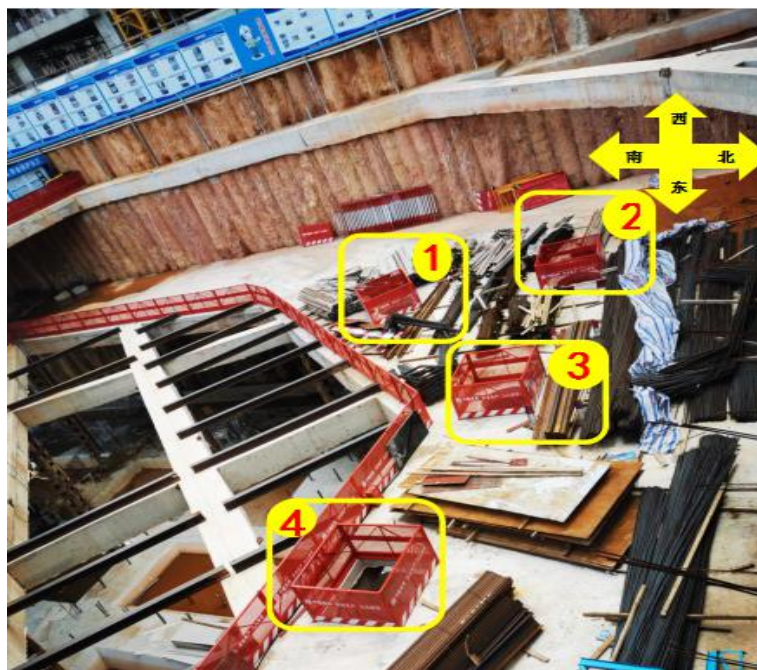
图 7 事发二层栈桥板事发后状况图

（5）破坏事故现场。事故发生后，中建八局公司事发项目工程部专业工程师魏杰安排现场工人将刘超坠落点血迹进行了清理，同时安排工人在事发项目工地二层栈桥板刘超坠落的结构柱预留洞周围安装定型化防护栏，存在破坏事故现场的行为。以上行为违反《生产安全事故报告和调查处理条例》第十六条第一款的规定。

的②号结构柱预留洞为刘超坠落的结构柱预留洞。事发后，中建八局公司组织工人在二层栈桥板上 4 个结构柱预留洞周围都安装了红色的竖向 1.2 米高的定型化防护栏（见图 7）。

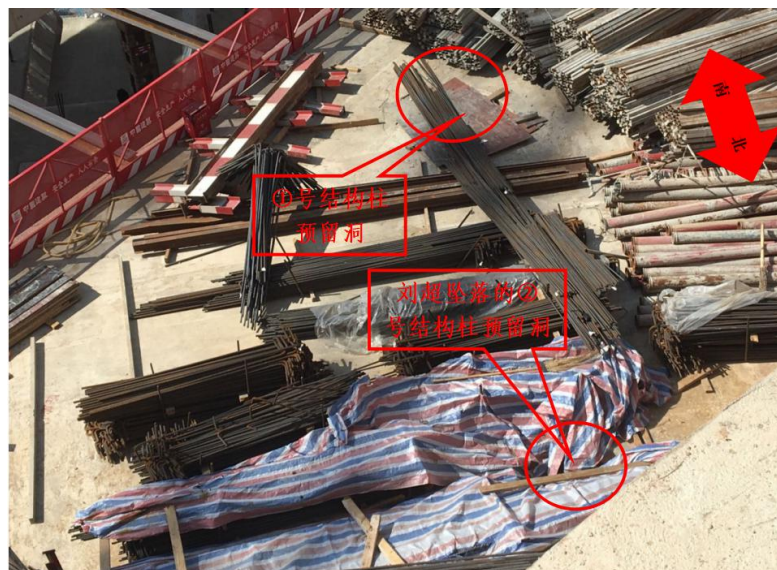
图 8 ①、②号结构柱预留洞及周边事发前状况图

经调查，事发前②号结构柱预留洞北侧约四分之一的洞口被堆放的钢筋覆盖着，洞口南侧也堆放着钢筋（未覆盖洞口）洞口南北两侧堆放的钢筋上各覆盖着 1 条彩条布，这 2 条彩条布在②号结构柱预留洞上方交错，覆盖在②号结构柱预留洞口上，在二层栈桥板上看不到②号结构柱预留洞洞口（见图 8，经

调查，该照片拍摄于 2020 年 4 月 28 日或 4 月 29 日，自 4 月 28 日到事发时，②号结构柱预留洞上覆盖的彩条布及周边堆放钢筋的状态没有改变）；①号结构柱预留洞洞口铺着 4 根木方，木方上用木质模板覆盖着，木质模板上堆放了钢筋；③号结构柱预留洞洞口上面铺着方木，方木上面盖着木质模板，木质模板上面压着槽钢；④号结构柱预留洞洞口上面盖着钢板，钢板盖住了洞口的四分之三，剩余四分之一的洞口上面铺着方木，方木上面盖着木质模板。

盖，洞口其它部分被彩条布覆盖，洞口未安装安全防护设施和设置安全警示标志，不符合《建筑施工高处作业安全技术规范》JGJ80-2016 第 4.2.1 项“3 当非垂直洞口短边边长为 500 mm ~ 1500 mm 时，应采用专项设计盖板覆盖，并应采取固定措施”和事发项目《粤海置地大厦建筑施工总承包工程安全文明施工方案》4.3.3 “四口”防护措施中第 4 项预留洞口防护中“边长为 500-1500mm 的洞口，设置以钢管及扣件组合而成的钢管网格，网格间距不得大于 250mm 并在其上满铺脚手板”的安全防护要求，也不符合《建设工程安全生产管理条例》第二十八条第一款“施工单位应当在施工现场入口处、施工起重机械、临时用电设施、脚手架、出入通道口、楼梯口、电梯井口、孔洞口、桥梁口、隧道口、基坑边沿、爆破物及有害危险气体和液体存放处等危险部位，设置明显的安全警示标志。安全警示标志必须符合国家标准。”的安全管理规定。

2. 强化施工现场安全管理，落实各项安全防护措施。一是要及时与事发项目劳务分包单位签订劳务分包合同，明确双方权利和义务，督促劳务分包单位施工过程中严格落实各项安全管理制度和规范。二是要严格按照国家有关技术规范要求和本单位编制的《粤海置地大厦建筑施工总承包工程安全文明施工方案》落实各项安全防护措施，确保施工现场安全生产条件满足安全文明施工要求。三是要加强对施工现场危险源的辨识，按要求设置明显的安全警示标志，针对辨识出的危险源，要采取精细化的管控措施，切实做到防患于未然。

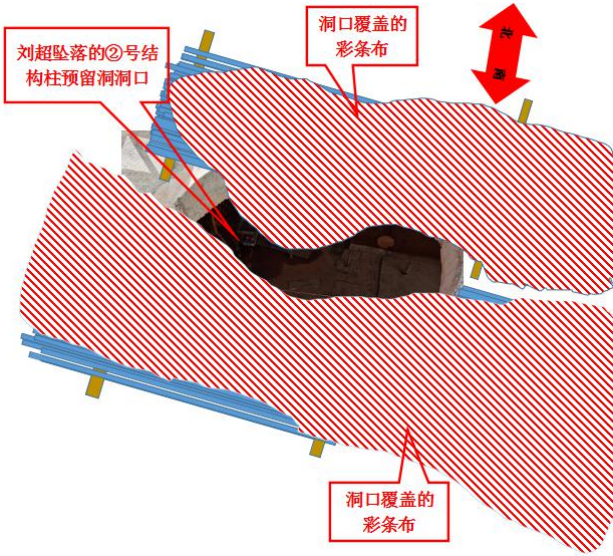
图 9 刘超坠落后②号结构柱预留洞洞口状况示意图

经调查，罗跃辉等多人证实：事发后，②号结构柱预留洞北侧的彩条布有约 0.5 米长的一段彩条布垂在预留洞里，预留

洞南侧的彩条布向洞口中间凹陷，部分洞口裸露（见图 9，根据调查情况还原），①号、③号和④号结构柱预留洞状况与事发前一致。

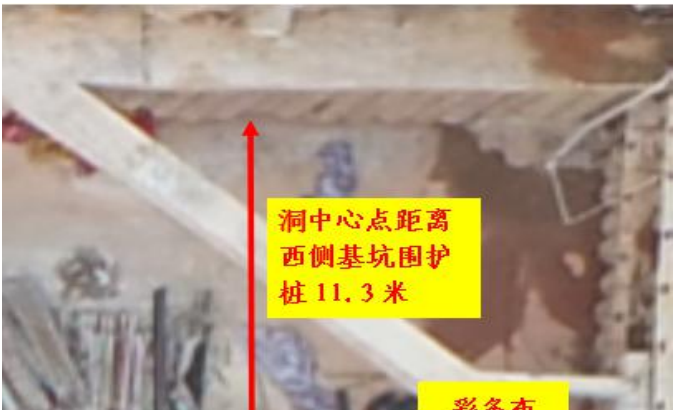
图 10 事发结构柱预留洞位置勘查图

事发②号结构柱预留洞中心点距离事发项目工地西侧咬合桩围护墙 11.3 米，距离北侧咬合桩围护墙 9 米（见图 10）。事发②号结构柱预留洞直径为 1.4 米，洞壁厚度为 0.34 米（见图 11）。

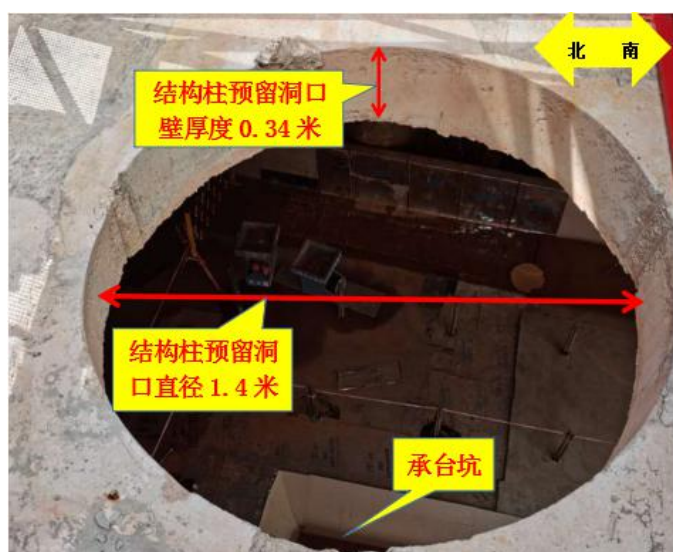
图 11 事发结构柱预留洞口勘查图

事发项目工地西北角二层栈桥板上的②号结构柱预留洞未按要求安装防坠落的安全防护设施，也未设置安全警示标志，且洞口被彩条布覆盖，现场作业环境不满足安全生产要求。施工作业人员在事发二层栈桥板上工作时，极易从②号结构柱预留洞坠落至基坑底部。

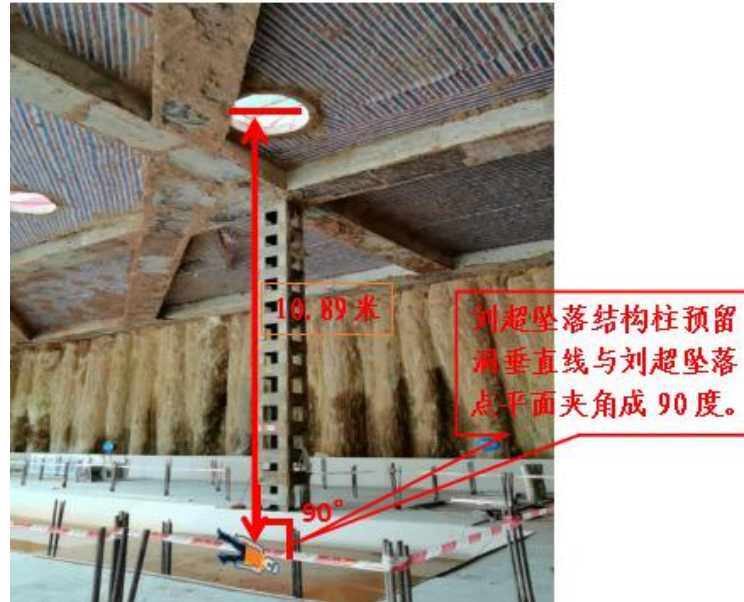
图 12 事发结构柱预留洞口和刘超坠
落点位置图
绘制人：谢君
绘制时间：2020 年 6 月 20 日

刘超坠落着落点位于基坑西北角承台坑内，坠落着落点在

②号结构柱预留洞垂直正下方（见图 12）。

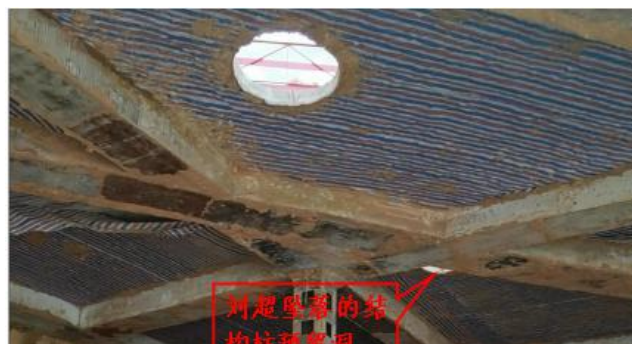
图 13 刘超坠落点与第一发现者位置示意图

经调查，事发时，湖南雷锋公司木工班带班长桂云站在刘超坠落的承台坑东侧边缘（距离刘超坠落着落点 2 米左右），背对着刘超坠落着落点抽烟。刘超坠落后，桂云只听到背后“啪”的一声，没有看到刘超坠落过程。桂云转身看到刘超坠落后头朝北、脚朝南、仰面躺在承台坑内一动不动，距离刘超头部 0.6 米左右的安全帽顶部裂开了一条缝（见图 13）。

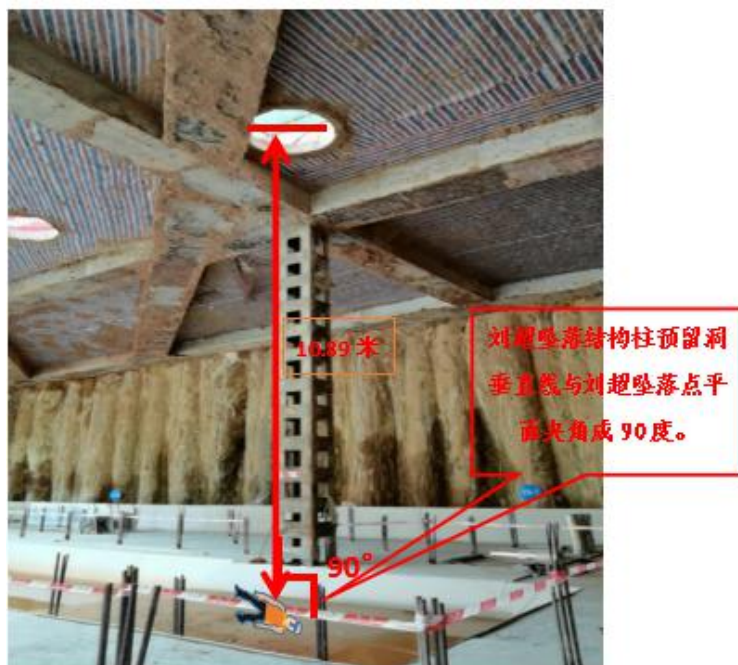
图14 刘超坠落结构柱预留洞垂直线与刘超着落点
平面夹角成90度图

根据勘察结果,刘超坠落着落点垂直上方为二层栈桥板②号结构柱预留洞(见图14),事发前②号结构柱预留洞口约四分之三面积覆盖了彩条布,剩余四分之一堆放了钢筋,其它3个结构柱预留洞有模板或钢板覆盖,因此可以判断刘超是从事发项目工地二层栈桥板②号结构柱预留洞坠落至承台坑。
