罗湖区笋岗街道“20200402”高处坠落 一般事故调查报告

2020年4月2日9时许，罗湖区笋岗街道梨园路333号招商盛世广场施工总承包项目工地发生1起高处坠落事故，造成1名操作工秦振南当场死亡。

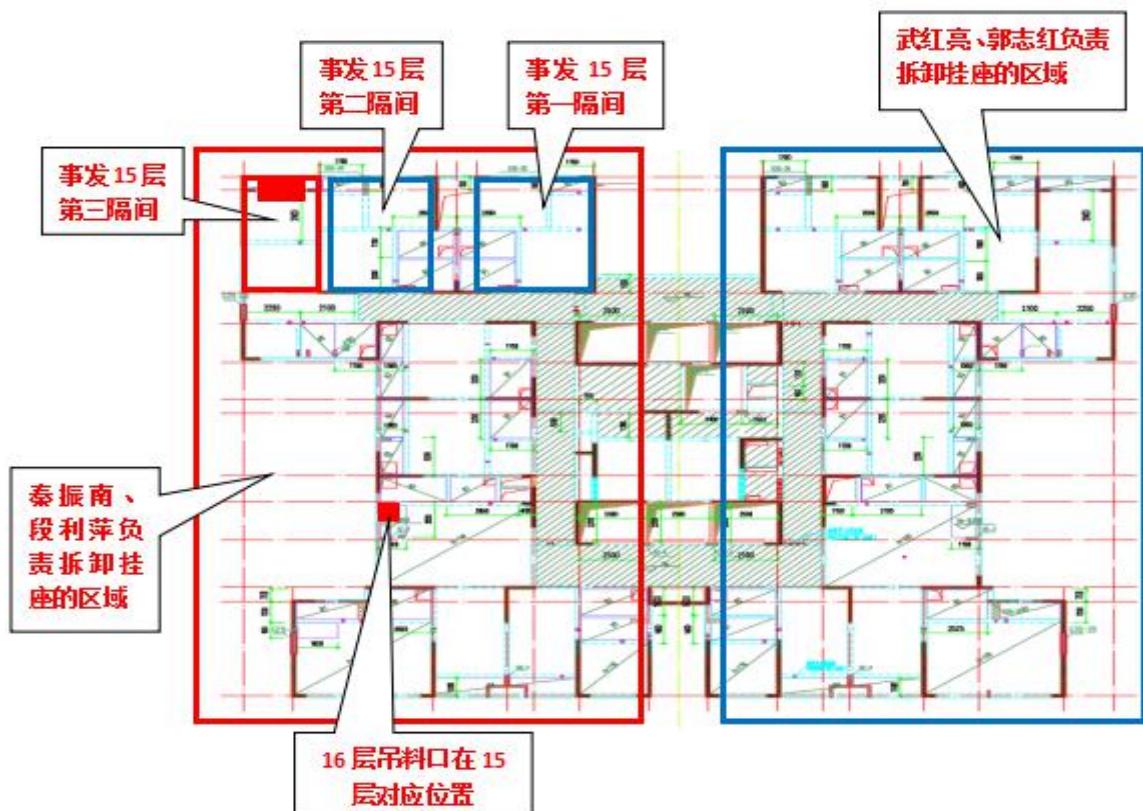
图 3 事发 15 层平面图和秦振南他们分工图
由施工单位提供

6 时 51 分许，段利萍、武红亮、秦振南到达事发工地大门口，佩戴好安全帽后进入事发工地。武红亮在事发工地领好口罩后走到 A 座施工电梯口时，看到郭志红正在等电梯，就叫郭志红帮忙拿安全带和拆卸附着式升降脚手架挂座螺母的扳手，然后武红亮自己就去上洗手间了。郭志红就独自坐电梯上到 12 层（施工电梯当时只能到达 12 层），再走楼梯到 18 层的工具箱拿了 2 条安全带和扳手（工具箱在 A 座 7 层和 18 层都有，安全带是工人自己前一天下班时放的，公司没有规定谁放哪个工具箱，第二天各自再到相应的工具箱拿），然后又走楼梯下到 16 层和武红亮（郭志红下到 16 层时，武红亮已经上到 16 层了）一起开始拆除 A 座南北向中心线以东的附着式升降脚手架螺母和挂座（根据段利萍和秦振南、武红亮、郭志红之前协商好的分工，段利萍和秦振南一组负责拆除楼层南北向中心线以西的挂座，武红亮、郭志红一组负责拆除南北向中心线以东的挂座，

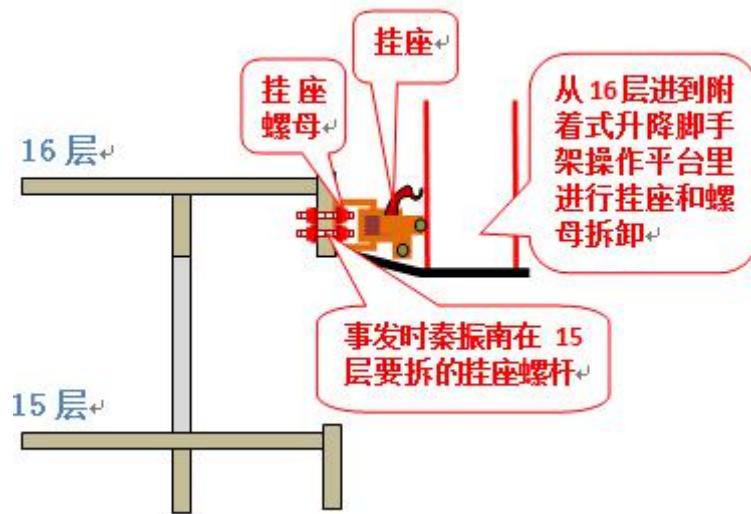
图 4 挂座结构和拆卸位置示意图

8时50分许，秦振南将自己和段利萍拆下来的挂座和挂座螺母搬完后，秦振南便走楼梯下到15层开始拆挂座螺栓（挂座螺栓需要下到15层进行拆除，见图4示意图），当时段利萍还在16层搬剩下的最后一趟挂座和挂座螺母（这时段丽萍看到秦振南身上已没有穿红褐色夹克外套，只穿着黑色短袖，但没注意到秦振南身上是否有戴安全带）。

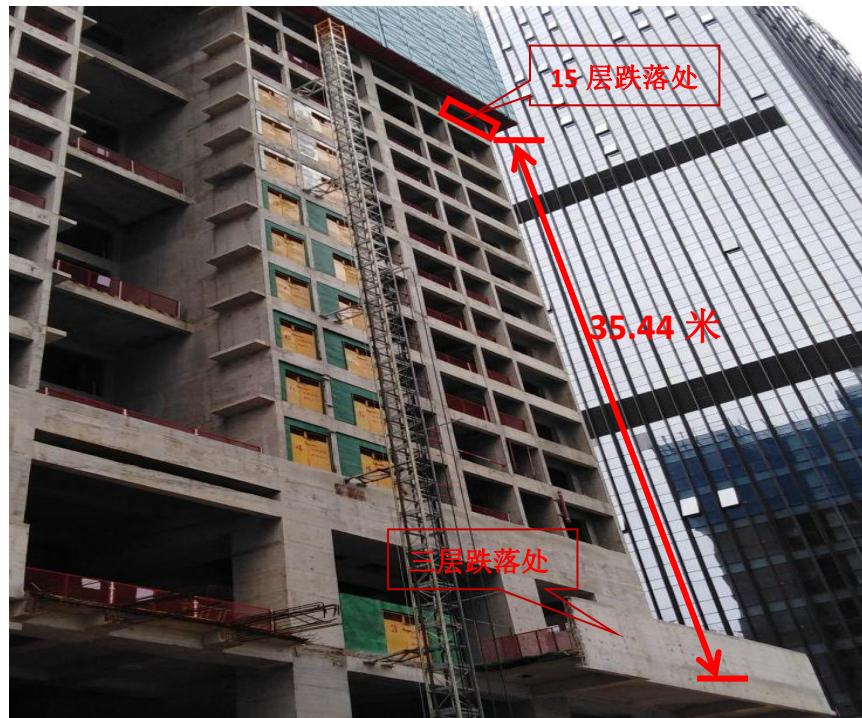
图 5 事发 15 层和三层平台外貌图

中心线以西北面第三隔间) 北面阳台口, 秦振南坠落位置为 A 座 3 层平台 (见图 5), 15 层到 3 层平台垂直距离为 35.44 米。

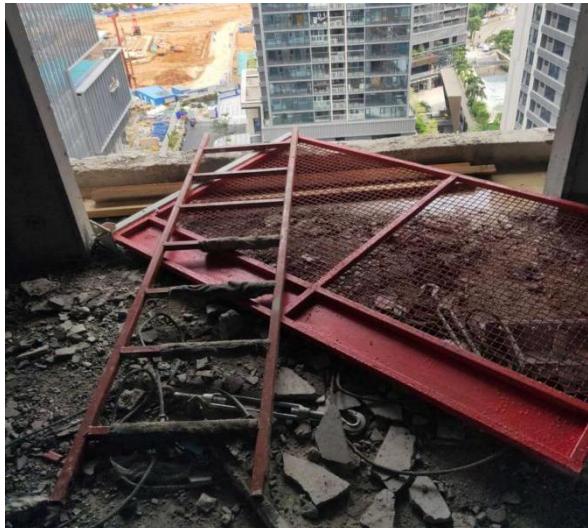
图 6 事发处防护栏、铁直梯位置勘查图

A 座 15 层西北角隔间 (南北向中心线以西北面第三隔间) 北面阳台口, 一个铁质防护栏倒地在北面阳台口, 防护栏左上角 (站在隔间内向阳台外看) 压在阳台临空边缘上, 防护栏上部横杆由阳台外往里长度的四分之三处紧靠着右侧剪力墙内侧墙边沿, 防护栏右侧上部横杆外边缘有明显红色油漆摩擦痕迹,

整个防护栏倾斜倒伏在阳台口；一个铁直梯压在已倒伏的防护栏上，梯框顶端朝外，梯框底脚朝内（见图 6、图 7）。

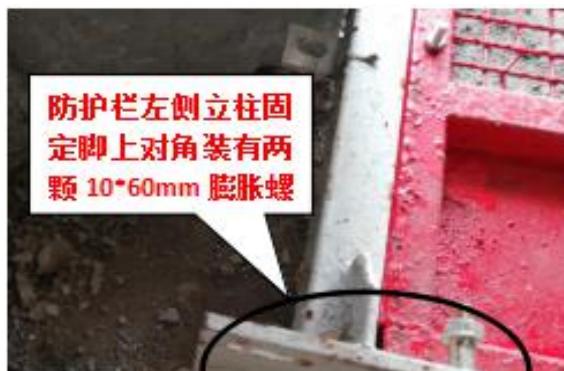
图 8 事发处防护栏左立柱固定脚勘查图

防护栏左立柱固定脚紧挨着左侧剪力墙边缘，固定脚上对角装有两颗 10*60mm 膨胀螺栓，螺栓螺母为拧紧状态；防护栏右立柱固定脚无膨胀螺栓；（见图 8、图 9）

防护栏左侧立柱固定脚上对角装有两颗 10*60mm 膨胀螺栓

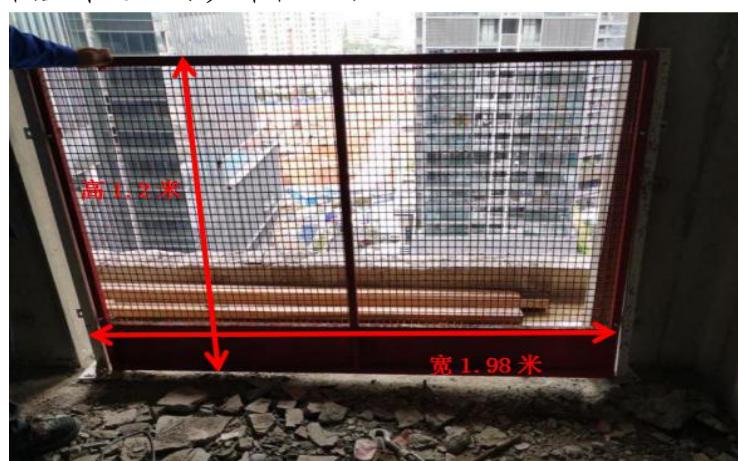
图 10 事发处防护栏勘查图

事发现场阳台防护栏高度为 1.2 米，长度为 1.98 米（见图 10）。铁直梯的长度为 2.20 米，宽度为 0.51 米，铁直梯底端距第一阶踏棍距离为 0.20 米，踏棍间隔为 0.29 米，铁直梯重量约 15 公斤左右。（见图 11）

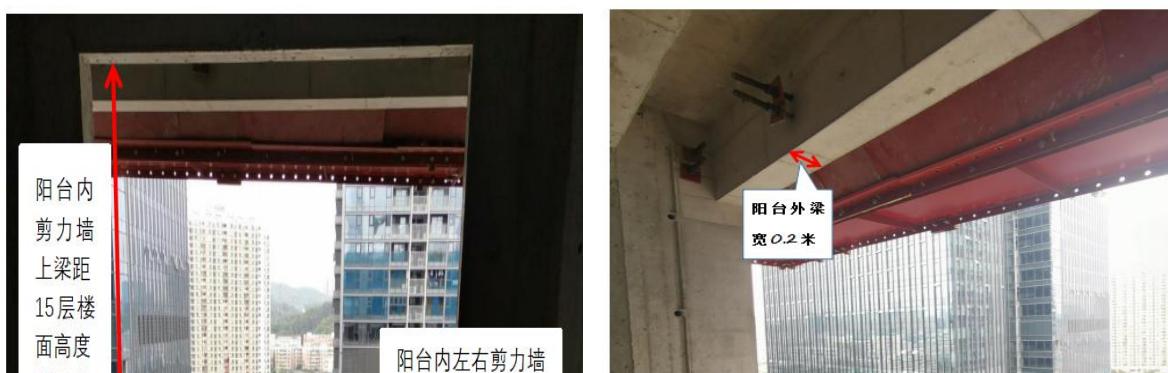
图 12 事发处阳台勘查图

A 座 15 层西北角隔间的事发处阳台内梁高 2.50 米，宽 1.96 米；阳台反槛高 0.15 米，宽 0.20 米；阳台反槛内侧到剪力墙距离为 0.55 米。左、右侧剪力墙宽度为 0.43 米，宽度为 0.20 米；右侧剪力墙内侧边沿的混凝土上有一段摩擦痕迹，痕迹上粘有和防护栏一样的红色油漆；该剪力墙内侧安装有一颗 10*60mm 膨胀螺栓，螺栓上系着一根铁丝，铁丝上沾有与防护栏一样的红色油漆，该铁丝有强力拉直的迹象。（见图 12、图 13、图 14）

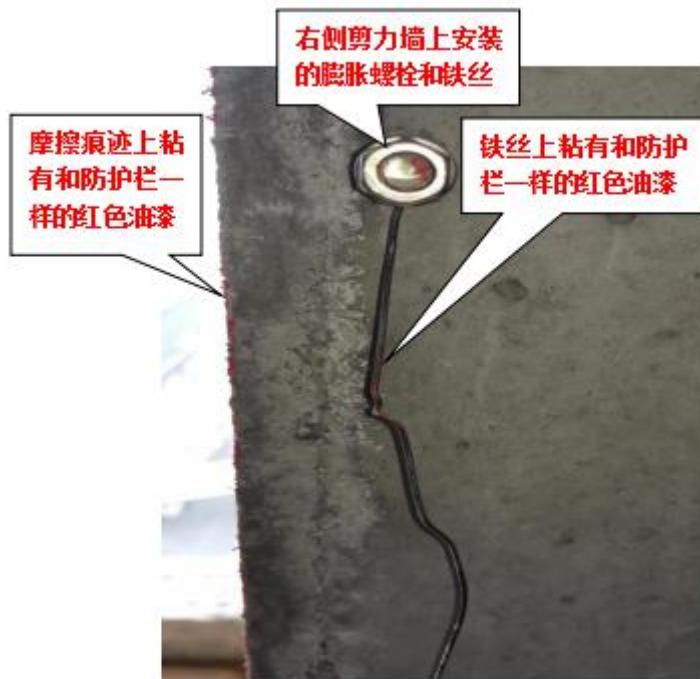
图 14 事发处右侧剪力墙安装的膨胀螺栓和被拉直的
铁丝勘查图

根据现场勘测，事发时防护栏右侧上部横杆外边缘有明显红色油漆摩擦痕迹；右侧剪力墙内侧边沿有一段摩擦痕迹，痕迹上粘有和防护栏一样的红色油漆；右侧剪力墙上安装的 1 颗膨胀螺栓上捆绑着的铁丝被拉直并留有和护栏一样的红色油漆痕迹。防护栏左立柱固定脚 2 颗对角膨胀螺栓已从楼面混凝土孔中脱出，防护栏右立柱固定脚没有安装膨胀螺栓，防护栏倾斜倒伏在事发阳台临空边缘上。

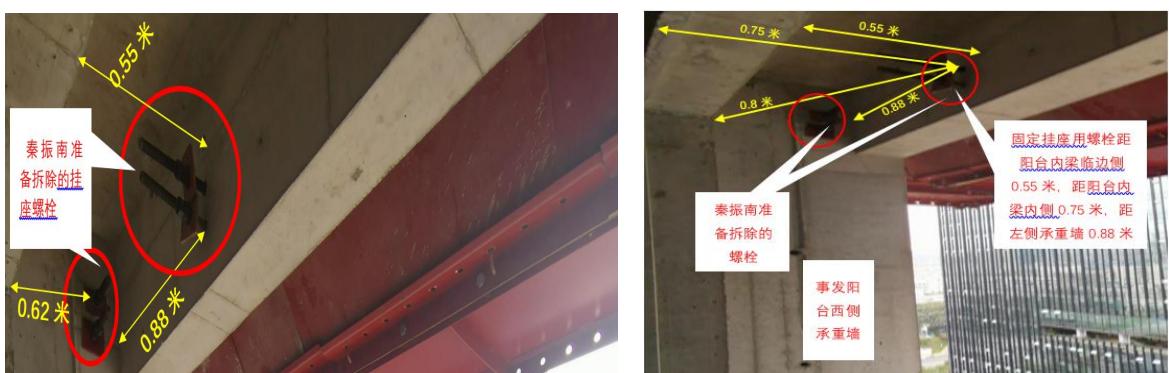
图 15 事发作业拆卸的挂座螺栓勘查图
拍摄人：谢君
拍摄时间：2020 年 4 月 2 日 16 时 22 分

秦振南事发时要拆除的附着式升降脚手架挂座螺栓位于事发阳台外梁偏西位置上和西侧承重墙上，事发处阳台偏西侧阳台外梁上的挂座螺栓安装在阳台外梁预留孔内，距西侧承重墙 0.88 米，距阳台内梁临空侧 0.55 米，距阳台内梁内侧 0.75 米；左侧承重墙上的挂座螺栓安装在左侧承重墙预留孔内，距左侧剪力墙外侧边沿 0.62 米。（见图 15）

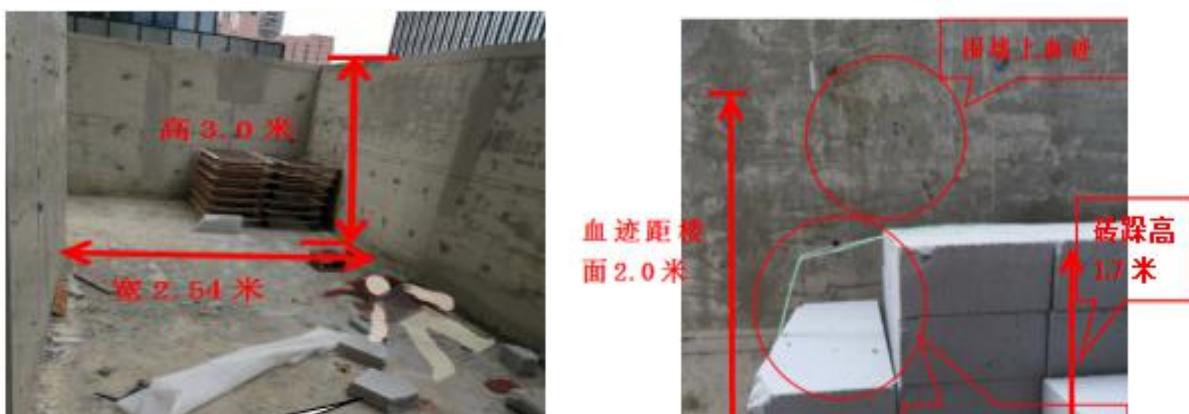
秦振南坠落在 A 座 3 层平台北面，位于事发 15 层阳台前正下方，平台外边缘砌有 3 米高的蒸压加气混凝土砌块围墙（以下简称“围墙”），A 座建筑外立面与围墙距离为 2.54 米，秦振南坠落点处有大片血迹，距秦振南头部坠落偏东方向 2 米处围墙上有一片血迹，血迹与 3 层楼面高度为 2 米，血迹下方靠围墙处堆放了 3 排砖块，有 2 块砖块已掉落摔损。（见图 16、图 17、图 18）

图 16 A 座三层平台勘查图

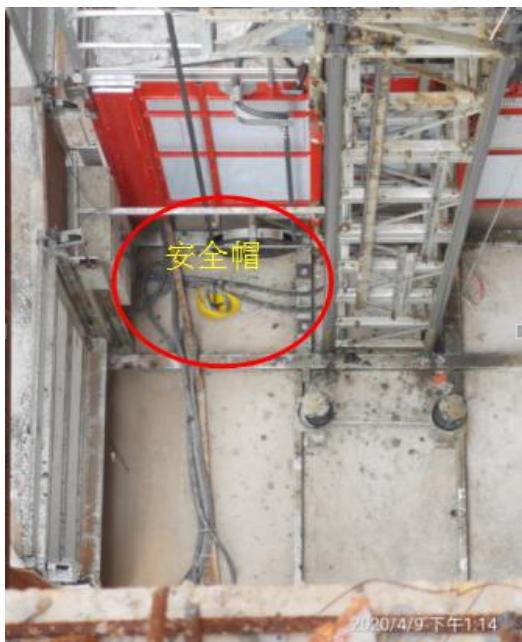
图 19 秦振南安全帽现场位置勘查图
拍摄人：谢君
拍摄时间：2020 年 4 月 3 日 10 时 20 分

在 A 座事发处阳台东侧 1 层施工电梯井围栏内发现一顶黄色安全帽，经现场施工人员确认，为秦振南事发时所戴的安全帽。安全帽与事发处阳台所在建筑物外立面垂直距离为 2.9 米，水平距离为 9.85 米，经计算，安全帽与事发处阳台直线距离为 10.26 米。在 A 座 16 层西面附着式升降脚手架内发现了秦振南在 16 层作业时穿着的红褐色夹克外套，但在整个勘查过程中都没有发现秦振南的安全带。（见图 19、图 20、图 21）

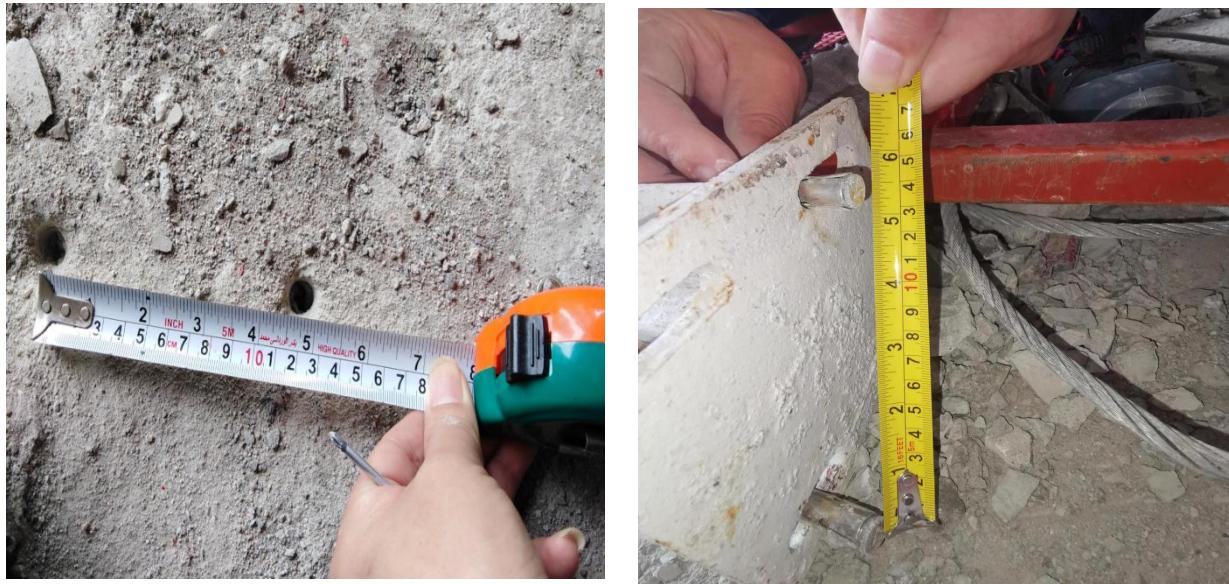
图 22 事发处防护栏安装位置勘查图

在 A 座 15 层（南北向中心线以西北面第三隔间）左侧剪力墙旁边的楼面上，发现两个钻孔，孔距为 13cm，和事发处防护栏左侧立柱固定脚上的两颗膨胀螺栓距离一致。将事发处防护栏左侧立柱固定脚上的两颗膨胀螺栓安装后，两者正好相符，事发处防护栏左侧立柱未与左侧剪力墙接触。防护栏右侧立柱靠在右侧剪力墙上，靠铁丝与有剪力墙上穿过护栏格栅的膨胀螺栓捆绑固定，防护栏细目网捆绑铁丝的位置的细目网油漆有脱落现象，防护栏右侧立柱固定脚直接放在 A 座 15 层楼面上，未安装膨胀螺栓。（见图 22、图 23、图 24）

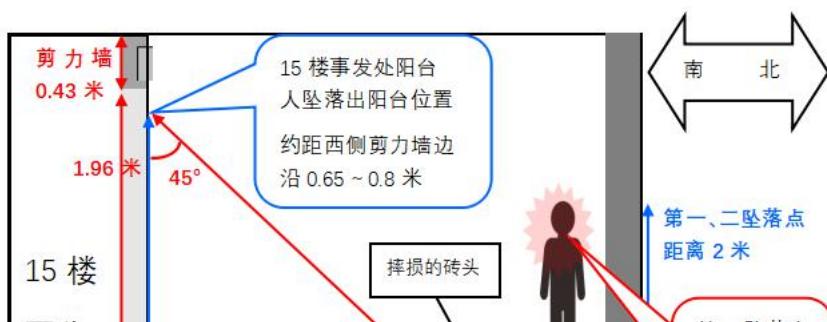
图 24 事发时秦振南的位置、第一坠落点及第二坠落点平面图
制绘人：谢君
绘制时间：2020 年 4 月 20 日

迹，砖垛处有砖块散落并摔损，而秦振南被发现时的头部血迹位置距围墙上的血迹水平距离有 2 米，因此可以判断秦振南是高处坠落先撞击到围墙上又弹落到地面。A 座 3 层平台围墙血迹点为事故第一坠落点，秦振南所在位置为第二坠落点。（见图 24）

(2) 秦振南事发时位置分析：事发后铁直梯位置是靠近左剪力墙，人在攀登梯子作业时坠出阳台，因此可判断事故发生时秦振南坠落出阳台的位置在大约距左剪力墙边沿 $0.65 \sim 0.8$ 米。（见图 24）

(3) 坠落方向分析：经计算，第一坠落点在事发阳台的北偏东方向，事发阳台在 A 座 3 层平台的投影点与第一坠落点距离为 3.9 米，与阳台建筑立面成 45 度角。（见图 24）

综合以上四点分析可以判定秦振南事发时是从 A 座 15 层事发处阳台靠近左侧剪力墙边沿约 0.8 米左右的位置，沿着北偏东方向抛出坠落，先撞击到 A 座 3 层平台围墙后又弹落到 A 座 3 层平台楼面上。

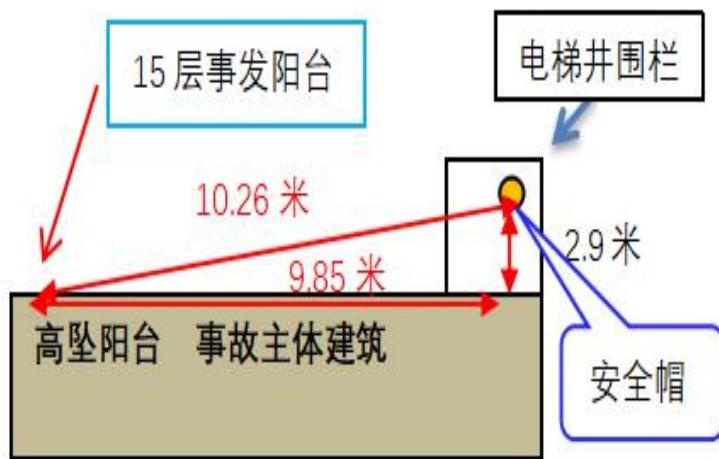
图 25 安全帽落地点平面俯视图
制绘人：谢君
绘制时间：2020 年 4 月 20 日

(4) 安全帽方向分析：安全帽的位置与事发后人的坠落点都在事发处阳台的偏东侧，且在建筑物的同一侧。安全帽与事发时人的位置在 3 层投影点水平直线距离 10.26 米，与阳台建筑立面角度小于 30 度。（见图 25）

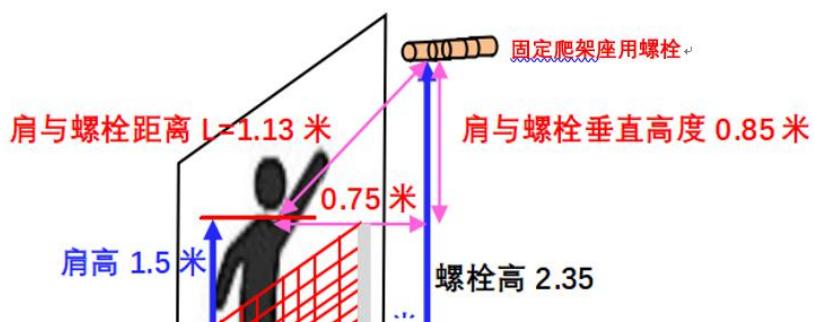
图 26 站在楼面上拆除事发挂座螺栓模拟图

(1) 铁直梯使用分析：根据罗湖区公安分局刑警大队四中队出具的秦振南尸表检验情况得知，秦振南身高约 1.75 米，体重约 140 斤，肩高约 1.5 米，大约手臂的长度约 0.7 米 ~ 0.8 米，人站在事发处楼面（室内地面），肩膀到事发处挂座螺栓距离大约 1.13 米 ($L=\sqrt{(2.35-1.5)^2+0.75^2}=1.13$ 米)，人伸手无法直接拔出挂座螺栓，根据段利萍笔录可知，秦振南一定是借助铁直梯进行拆除挂座螺栓高处（临边）作业。（见图 26）

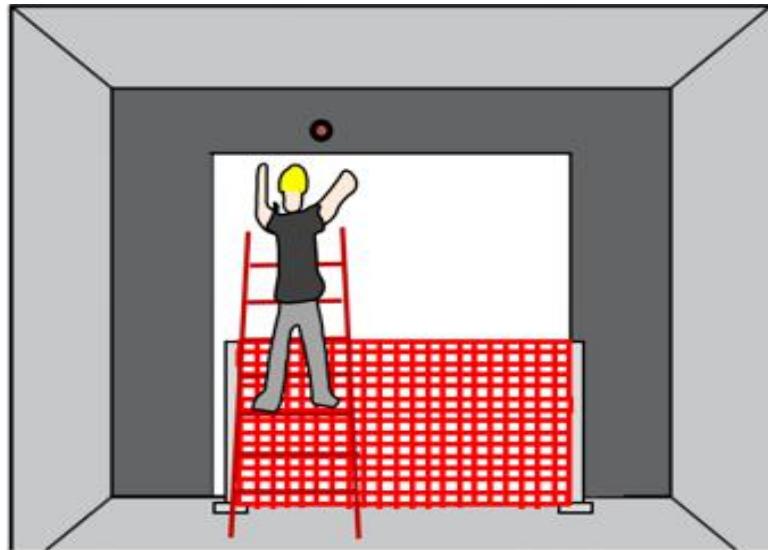
图 27 铁直梯直接搭设在防护栏上模拟图

铁直梯梯框方向垂直于阳台口，铁直梯框与防护栏的上部横梁接触点为支撑点。当人攀登铁直梯到一定的高度时，当人体重量和直梯重量形成的垂直于阳台口作用在防护栏的推力大于防护栏的承载力时，防护栏会向阳台临空方向倾倒，人和梯子也会向垂直于阳台临空方向坠落，人的坠落点会与阳台建筑外立面垂直，与勘察结果的第一坠落点与阳台建筑外立面成 45 度角不相符合。因此判断铁直梯直接搭设在防护围栏上的方式不是秦振南事发作业时使用的方法。

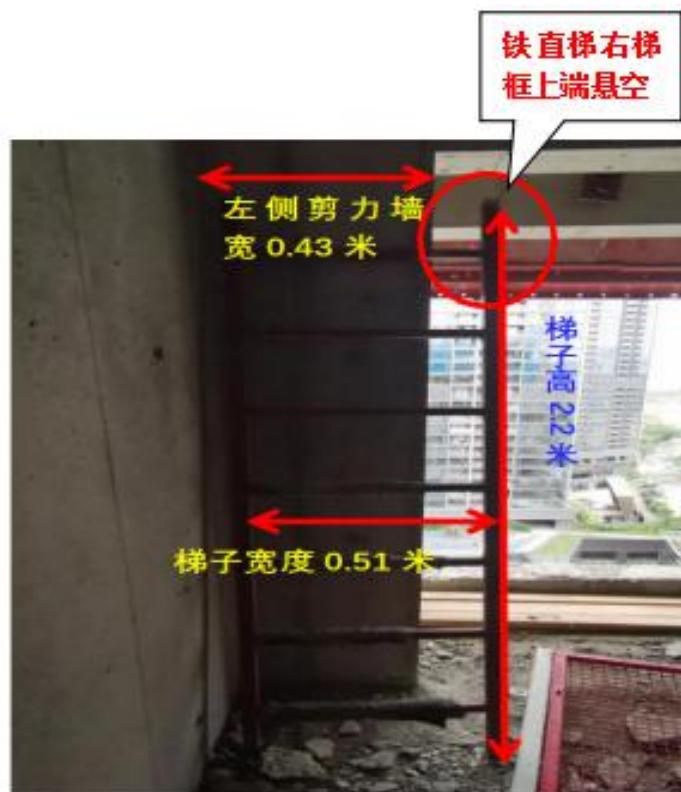
图 28 铁直梯搭设在剪力墙上模拟图

根据 GB12142-2007《便携式金属梯安全要求》，铁直梯顶部放置时应使两梯框同时与支撑面靠紧。但实际踏勘左侧剪力

墙只有 0.43 米，梯子宽度 0.51 米，无论是梯子紧靠左侧剪力墙角还是靠一部分，都不能保证铁直梯两个梯框的上端同时支撑在左侧剪力墙面上，只有左梯框上端支撑在剪力墙上，右梯框上端必须悬空。（见图 28）

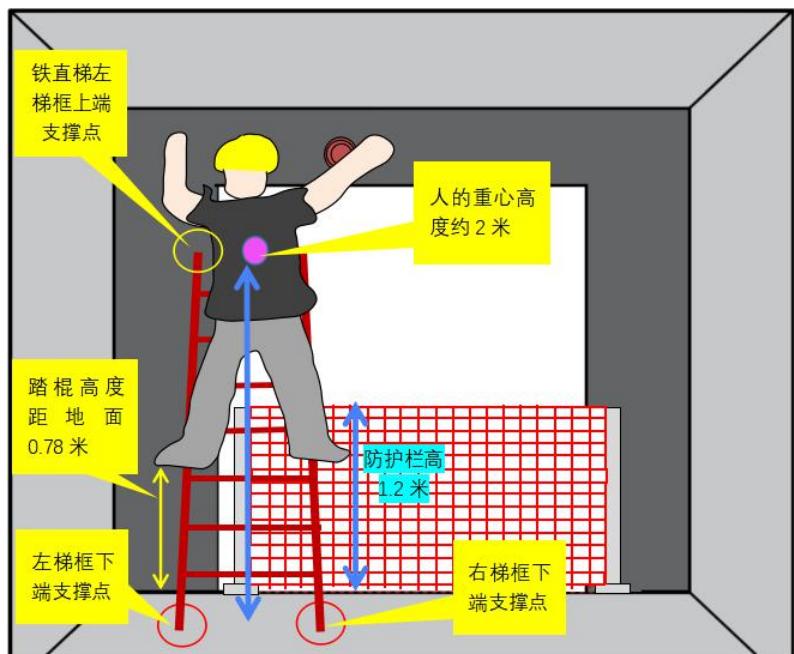
图 29 铁直梯搭设在剪力墙上拆除挂座螺栓模拟图

需要拆除的挂座螺栓距地面高度为 2.35 米，而 1.75 米高的人必须站在梯子 0.8 米 ~ 0.9 米的高度上（大约是直梯第 3 阶踏棍），人的肩轴高度约为 2.3 左右，肩轴与事发时需要拆卸的挂座螺栓近乎同等高度，此时人才有可能接触到事发时需要拆除的挂座螺栓。（见图 29）

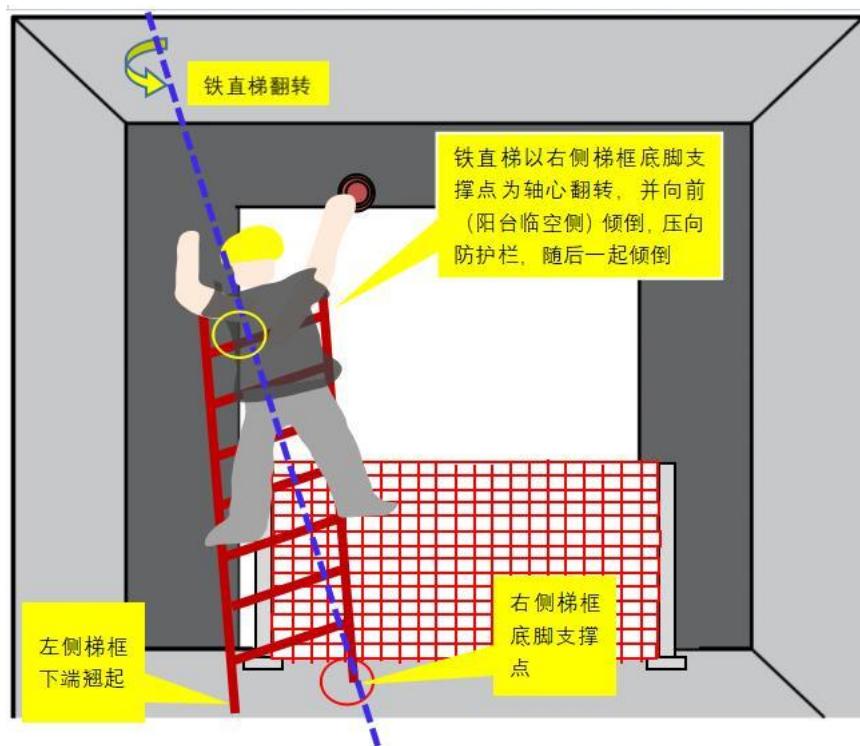
图 31 铁直梯搭设在左侧剪力墙上拆除事发时需拔出挂座螺栓倾倒和逆时针翻转模拟图

移，当重心超过铁直梯的中轴时，人体重量对铁直梯的力会转移分解到铁直梯的右侧梯框底脚和右侧梯框的上端，由于铁直梯右侧梯框顶端悬空（未依靠在左侧剪力墙面上），铁直梯在侧重力的作用下失去平衡，导致铁直梯向右前方倾斜，铁直梯左梯框底脚离开地面，铁直梯和秦振南以铁直梯右侧梯框底脚为支撑点，逆时针翻转，铁直梯和站在铁直梯上的人一起在翻转中压向防护栏，将防护栏压倒。（见图 31、图 32）

当铁直梯和人逆时针翻转压向防护栏时，人的重心在距离地面高约 2 米处，并且向阳台口方向越过了 1.2 米高的防护栏，在翻转压向防护栏的过程中，造成铁直梯两梯框底脚瞬间翘起，人就以一定的速度顺着翻转的切力方向被抛出阳台，铁直梯并以接近垂直阳台底梁的方向倒伏在防护栏上，梯框顶端朝外，梯框底脚稍微倾斜朝内，符合事发现场铁直梯勘查情况。

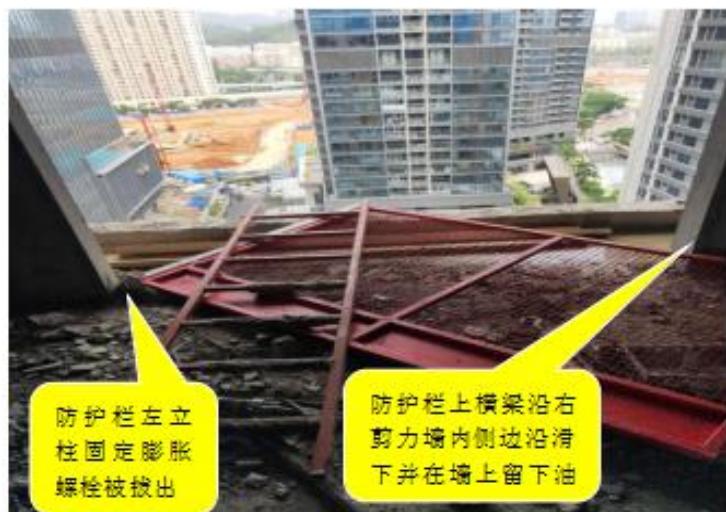
图 33 倾倒倒伏防护栏和铁直梯状况图

从现场事发处防护栏倒伏情况看，防护栏是在左侧上部横杆受到向下向阳台外的力的作用后，左侧防护栏上部分向外，右侧防护栏立柱固定脚翘起（没有安装膨胀螺栓），右侧防护栏上部横杆外边缘紧挨着右侧剪力墙边缘向下滑动，将原来用来固定防护栏的膨胀螺栓从防护栏格栅中脱出，捆在膨胀螺栓和格栅上的铁丝被拉直后，防护栏继续向下向内滑落，防护栏倾斜向阳台外倒伏。倒伏的同时，防护栏左侧立柱固定脚的 2

颗膨胀螺栓被拔出，造成事发时防护栏左上角（站在隔间内向阳台外看）压在 15 层事发处阳台临空边缘上，防护栏上部横杆由阳台外往里长度的四分之三处紧靠着右侧剪力墙内侧墙边沿，整个防护栏倒伏倾斜在阳台口。（见图 33）

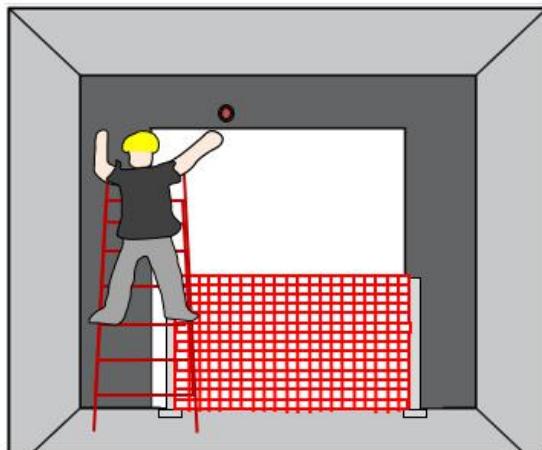
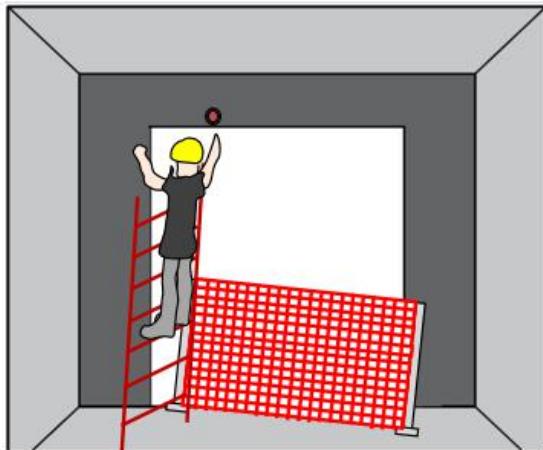
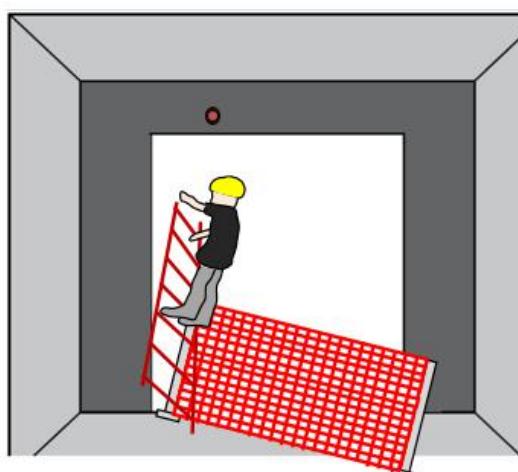
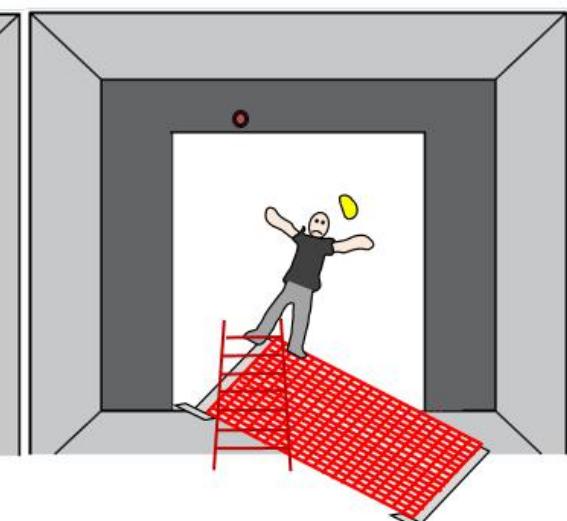
2020 年 4 月 2 日上午 9 时许，秦振南为拆除 15 层事发位置阳台口外靠西北面阳台内梁上的挂座螺栓，将铁直梯靠在左侧剪力墙上，戴着安全帽，但未佩戴安全带的情况下，独自 1 人爬上铁直梯，大约上到第三根踏棍时，左手扶着左侧剪力墙内

面，伸出右手去拔事发上方结构梁上的挂座螺栓。由于秦振南右手无法碰到挂座螺栓，于是秦振南自然而然探出身子去抓取挂座螺栓，由于当时秦振南身体重心向前向右侧偏移，人体重量对铁直梯的力会转移到铁直梯的右侧框底脚及右侧梯框的上端，加之右侧梯框顶端悬空（未依靠在左侧剪力墙面上），于是铁直梯在侧重力的作用下失去平衡，导致铁直梯向右前方倾斜，铁直梯左侧梯框底脚离开地面，铁直梯和秦振南以铁直梯右侧梯框底脚为支撑点，逆时针翻转。秦振南和铁直梯一起在翻转过程中，左手脱离左侧剪力墙墙面，在自身重力和逆时针翻转的作用下，秦振南和铁直梯压向左侧防护栏，秦振南并以一定的速度顺着翻转的切线方向，在事发处阳台口东北 45 度角方向坠落下去。防护栏左侧上横梁受压后，防护栏右侧立柱固定脚翘起（未安装膨胀螺栓），右侧防护栏上部横杆外边缘紧挨着右侧剪力墙边缘向下滑动，将原来用来固定防护栏的膨胀螺栓从防护栏格栅中脱出，系在膨胀螺栓和格栅上的铁丝被拉直后，防护栏继续向下向内滑落，防护栏左侧立柱固定脚的 2 颗膨胀螺栓被拔出，造成事发时防护栏左上角（站在隔间内向阳台外看）压在 15 层事发处阳台临空边缘上，防护栏上部横杆由阳台外往里长度的四分之三处紧靠着右侧剪力墙内侧墙边沿，整个护栏倒伏倾斜在阳台口。（见图 35、图 36、图 37、图

3. 严格监督检查作业人员落实安全防护措施。要深刻吸取此次事故教训，严格监督检查作业人员正确使用劳动防护用品，落实高处（临边）作业旁站监护要求，使用符合安全要求的操作平台进行挂座螺杆拆除作业，及时有效制止和坚决纠正施工

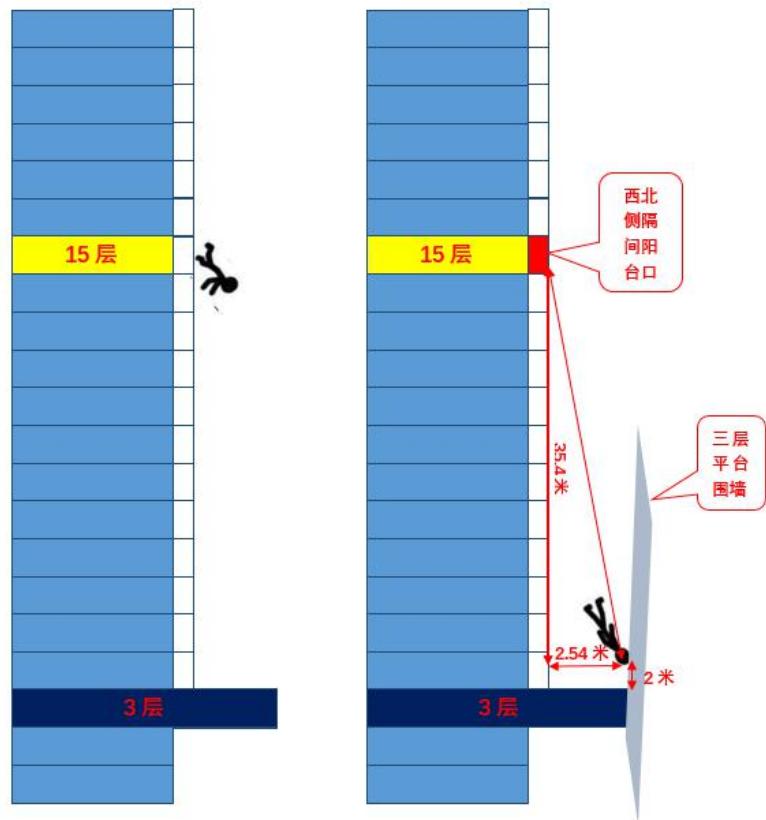
图 39 秦振南坠落三层平台示意图

秦振南在跌落过程中, 身体撞到三层平台围墙 2 米高的地

方和靠围墙堆放的砖块后弹落到三层平台楼面上，造成秦振南当场死亡事故。（见图 39）
