## 罗湖区笋岗街道“20190715”触电 一般事故调查报告

2019年7月15日13时许，罗湖区笋岗街道梨园路与梅园路交汇处东北侧深业泰富广场05地块施工总承包工程项目工地发生1起触电事故，造成1名安装工人（陈文杰）死亡。

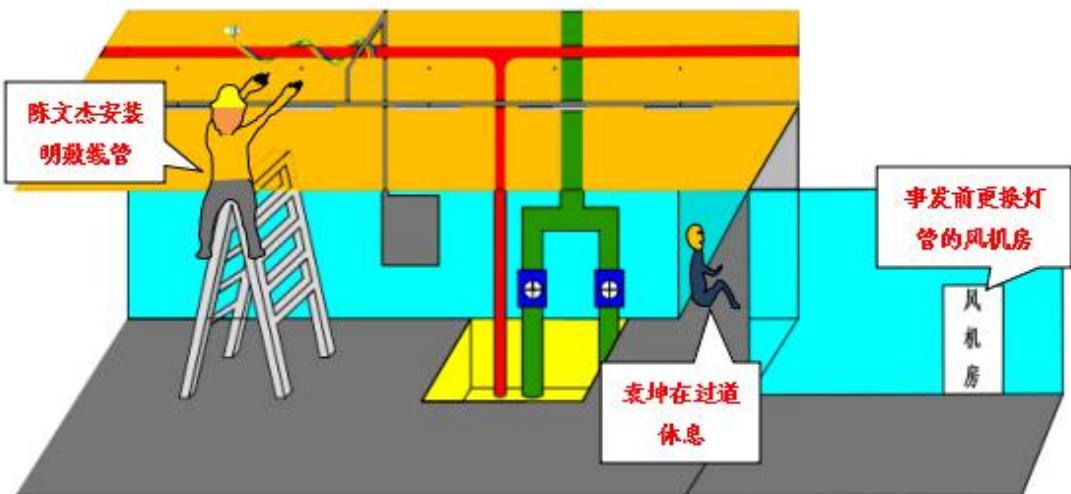
12时30分许，陈文杰到达负三层袁坤所在位置处（袁贤当时仍坐在风机房的门槛上休息），然后走进风机房里面更换风机房墙面上面不亮的灯管。陈文杰更换完风机房内的灯管后，看到袁坤无精打采，就给了一根烟给袁坤提提神。袁坤接过烟后将装有作业工具的斗车（当时斗车放在风机房门口旁边）推到铝合金人字梯旁边，袁坤就坐在风机房旁边的通往电梯间的过道口（背对着放人字梯的方向，看不到陈文杰所在位置）抽烟和玩手机，陈文杰就上到负三层事发位置已放好的金属人字梯进行安装明敷线管作业。（见图3）

图3 事发时陈文杰、袁坤事发时位置绘制勘查图

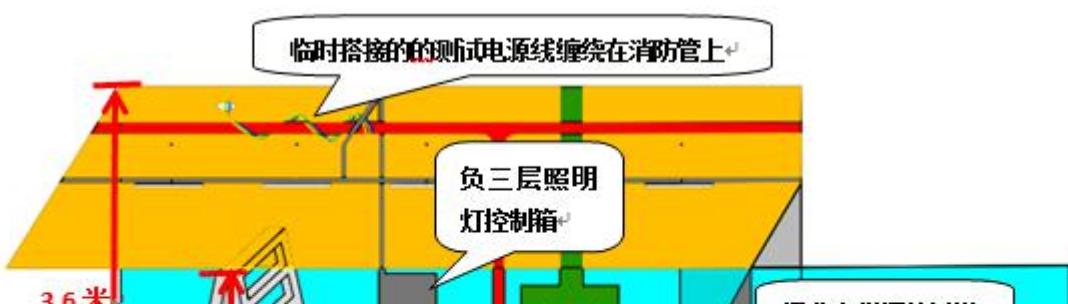
事发现场位于深圳市罗湖区深业泰富广场负三层（B3）停车场。停车场建筑高约 3.6m，陈文杰（死者）登高作业时使用的是金属人字梯，测量高度为 2.1m；梯子上方天花板有电源线分线盒，分线盒电源线与临时测试线连接，梯子与旁边排水水泵吸水坑的距离为 1.68m，应急照明灯距离地面为 2.3m。排水水泵吸水坑旁边有通往电梯间的过道（见图 4、图 5、图 6、图 7）。

图 4 负 3 层事发位置绘制勘查图  
绘制人：谢峰  
拍照时间：2019 年 7 月 19 日 20 时 5 分

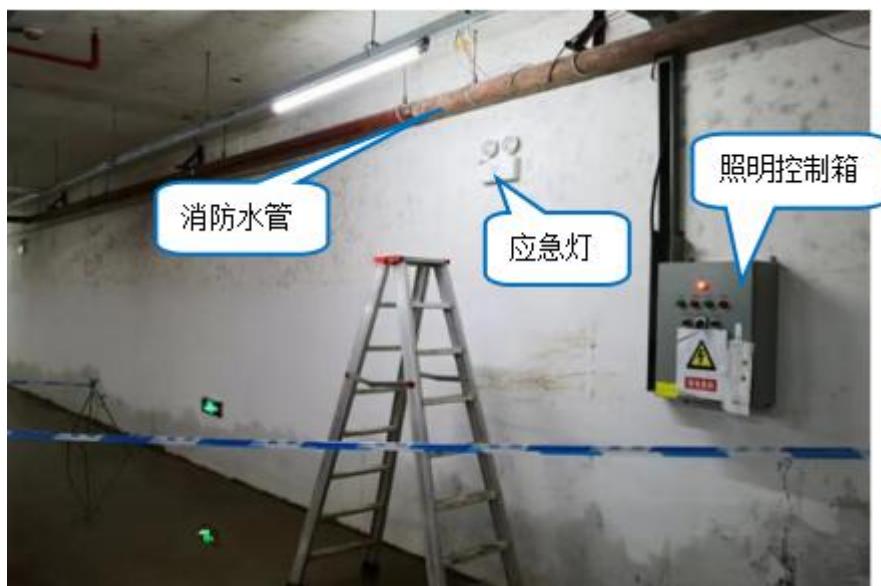
图 5 负 3 层事发现还原图  
拍摄人：揭绪芳  
拍照时间：2019 年 7 月 19 日 17 时 10 分

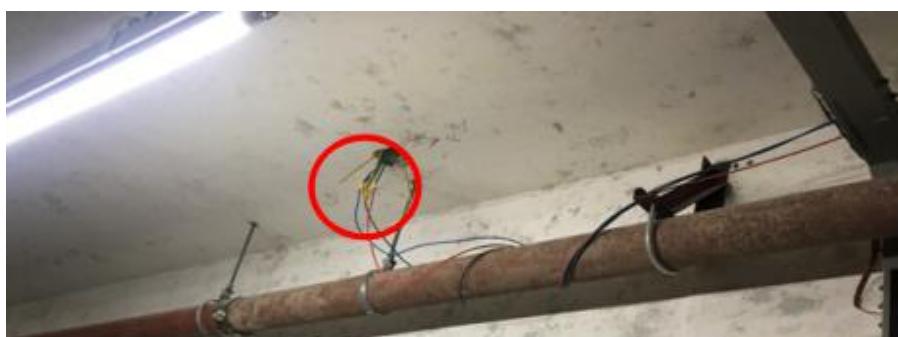
图 6 事发金属人字梯上方天花板电源线分线

盒内电源线与临时测试线连接部位勘查图

事发金属人字梯上方天花板电源线分线盒内 7 根电源线（2 根蓝色、2 根绿色、2 根黄绿色、1 根黄色），分线盒内 7 根电源线中 1 根绿色电源线和 1 根黄色电源线一起与 1 根绿色临时测试电线缠绕扭接（以下图中用①表示），分线盒内 7 根电源线中 2 根蓝色电源线与 1 根蓝色临时测试电线缠绕扭接（以下图中用②表示），分线盒内 7 根电源线中另 1 根绿色电源线与 1 根红色临时测试电线缠绕扭接（以下图中用③表示），分线盒内 7 根电源线中 2 根黄绿线没有和任何电线连接。这 3 根与分线盒内电源线分别缠绕扭接的蓝、绿、红临时测试电线长约 4 米，缠绕在消防管道上，并延伸到安全出口位置。

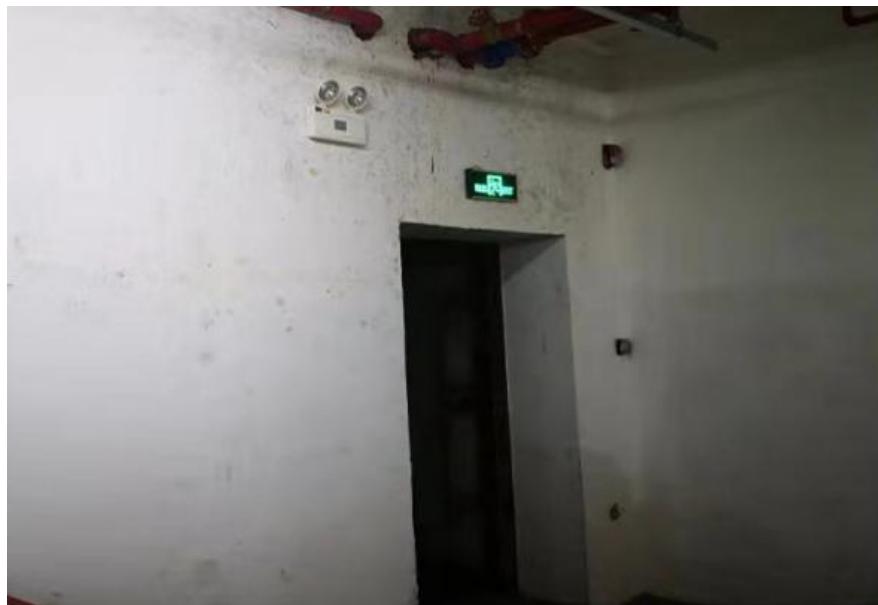
图 7 负 3 层通往电梯间的安全门及过道勘查图

(袁坤事发时休息的地方)

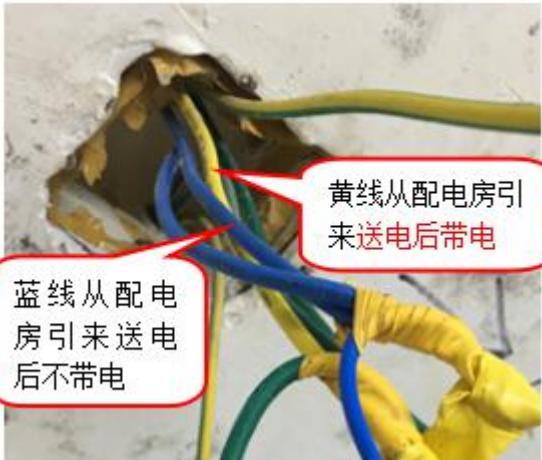
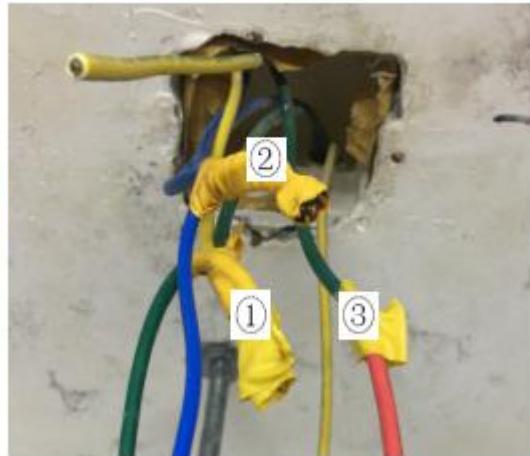
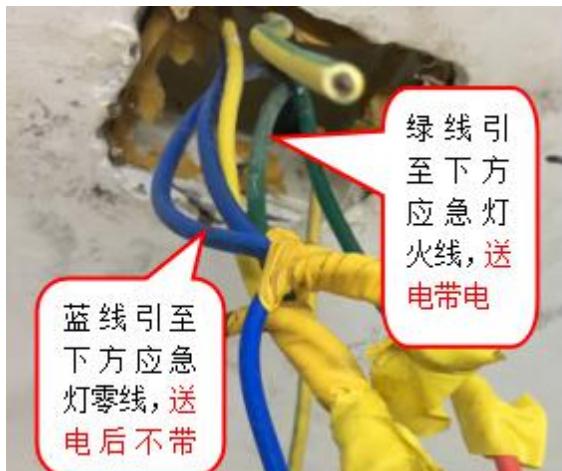
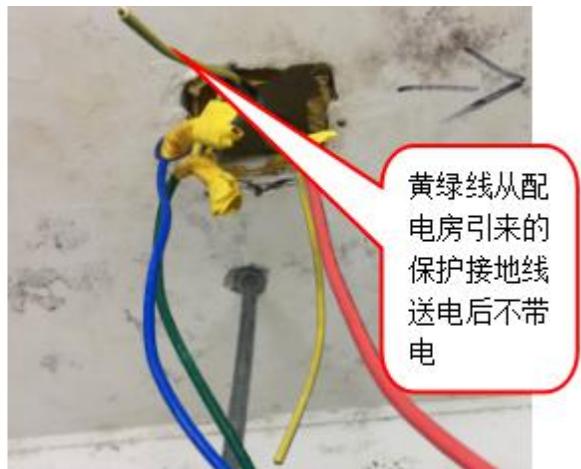
经测试，在负三层配电房内应急照明回路电源三级供电开关切断状态下，金属人字梯上方天花板电源线分线盒内所有导线均不带电。在负三层配电房应急照明回路电源三级供电开关全部合闸送电的情况下，经检测确认，与蓝色测试电线缠绕扭接的其中 1 根蓝色电源线是从配电房引来，配电房送电后①缠绕扭接处不带电。与绿色测试电线缠绕扭接的黄色电源线是从配电房引来，配电房送电后②缠绕扭接处带电。与红色测试电线缠绕扭接的绿色电源线也是从配电房引来，配电房送电后③缠绕扭接处不带电。（见图 8、图 9、图 10、图 11、图 12）

经勘查，金属人字梯上方天花板电源线分线盒内电源线与临时测试电线缠绕扭接处都有两种颜色的绝缘胶布包裹，一种是深黄色一种是淡黄色（见图 10）。将全部淡黄色绝缘胶布拆除后发现，①扭接处深黄色绝缘胶布未能包裹住全部缠绕扭接部分的电源线，扭接部分电源线导电铜线裸露；②扭接处深色绝缘胶布端头有烧焦的痕迹且扭接的导电铜线裸露。（见图 13、图 14）

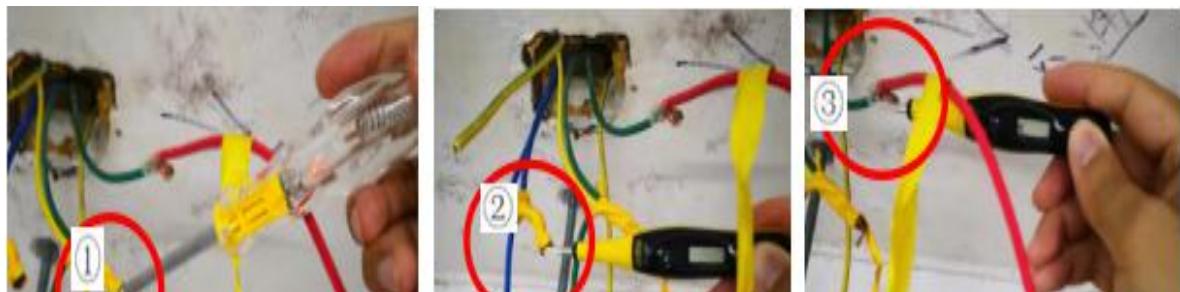
图 12 事发金属人字梯上方天花板电源线分线盒内电源线扭接处配电室送电后①处带电、②处不带电、③处不带电勘查图  
拍摄人：揭绪芳 拍照时间：2019 年 7 月 17 日 17 时 20 分

经勘查得知，天花板电源分线盒内电源线与临时测试电线缠绕扭接处都有两种颜色的绝缘胶布包裹，一种是深黄色一种是淡黄色。将全部淡黄色绝缘胶布拆除后发现，①扭接处深黄色绝缘胶布未能包裹住全部缠绕扭接部分的电源线，扭接部分电源线导电铜线裸露；②扭接处深色绝缘胶布端头有烧焦的痕迹且扭接的导电铜线裸露。后经送电检测发现，当送电时，①扭接处带电，②扭接处不带电，③扭接处不带电。

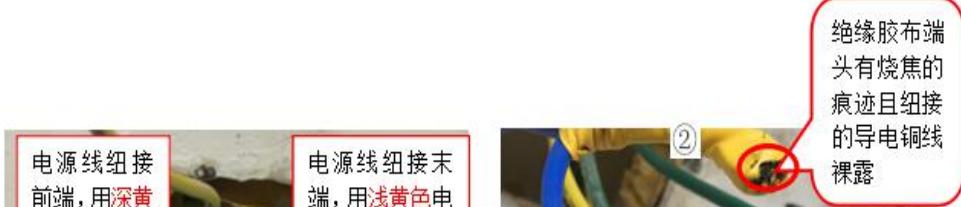
图 13 事发金属人字梯上方天花板电源线分线盒内电源线电源线扭接处绝缘胶布包裹情况勘查图  
拍摄人：谢君  
拍照时间：2019 年 7 月 17 日 16 时 53 分

图 14 事发缘胶布端头有烧焦的痕迹且扭接的导电铜线裸露勘查图  
拍摄人：谢君  
拍照时间：2019 年 7 月 17 日 16 时 53 分

综上可判定，导致触电的带电物为①扭接处裸露的导线端头。而触电的过程是，陈文杰在安装明敷应急照明线管的过程中，左手手部一处触碰到带电的导线端头①（此处为火线），左手手部的另一处触碰到②扭接处裸露的导线端头（此处为零线，是放电点），形成电路回路，电流从带电的导线端头①经过陈文杰左手流到②扭接处裸露的导线端头形成放电回路，放电的电弧在②扭接处绝缘胶布上留下烧焦痕迹。

①事发天花板电源分线盒内电源线与临时测试电线缠绕扭接处绝缘胶布未完全包裹，造成导线端头裸露。

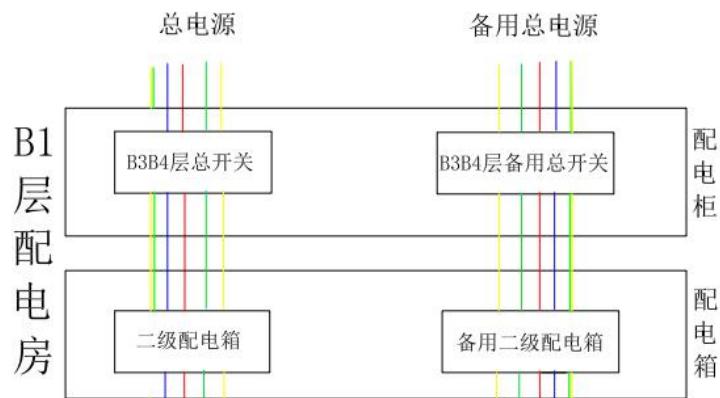
位于负三层（B3）配电间内配电箱为第三级配电箱，其第二级、第一级配电均在负一层（B1）配电房内。当第一级配电柜内 B3、B4 层总开关合闸、二级配电箱开关合闸、三级配电箱（B3 层）合闸后，负三层（B3）的应急照明电源回路通电。（见图 15）

图 15 事发负三层（B3）应急照明电路控制

②负三层（B3）应急照明电源回路电源未断开，造成事发天花板电源分线盒内电源线与临时测试电线缠绕扭接处带电。

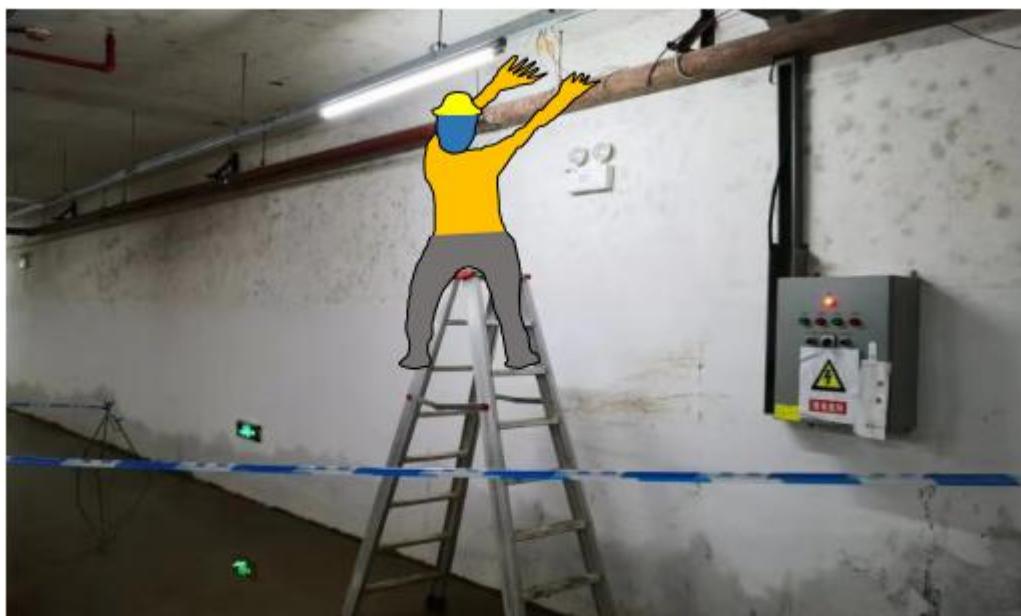
2018年7月15日13时许，陈文杰爬上2.1米的金属人字梯在天花板上安装明敷应急照明线管的过程中，陈文杰的左手手部同时触碰到天花板电源分线盒引出的带电的扭接处①裸露的导线端头和不带电的扭接处②裸露的导线端头，形成电流回路，发生触电，触电后陈文杰身体本能反应发生抽搐，在梯子上站不稳从梯子上跌落下来同时也脱离了带电体，陈文杰身体向后跌落，头上戴的未系帽带的安全帽从头上飞出，陈文杰仰

面跌落到金属人字梯旁边，头部后脑勺撞击地面受伤流血，安全帽也掉落在旁边地面上，造成事故发生。此时袁坤听到“嘭”的声音才发现陈文杰出事。（见图 16）

图 16 事发时陈文杰作业模拟图

②陈文杰在作业时未正确佩戴安全帽（未系帽带），触电后从金属人字梯上摔落，安全帽脱离头部，陈文杰后脑直接撞击地面受伤，后经深圳市第二人民医院抢救无效死亡。
