罗湖区黄贝街道“20190502”高处坠落 一般事故调查报告

2019年5月2日15时许，罗湖区黄贝街道延芳路帝景台4栋33楼楼顶采光天井发生一起高处坠落事故，造成1名安装工人（周晖淋）当场死亡。

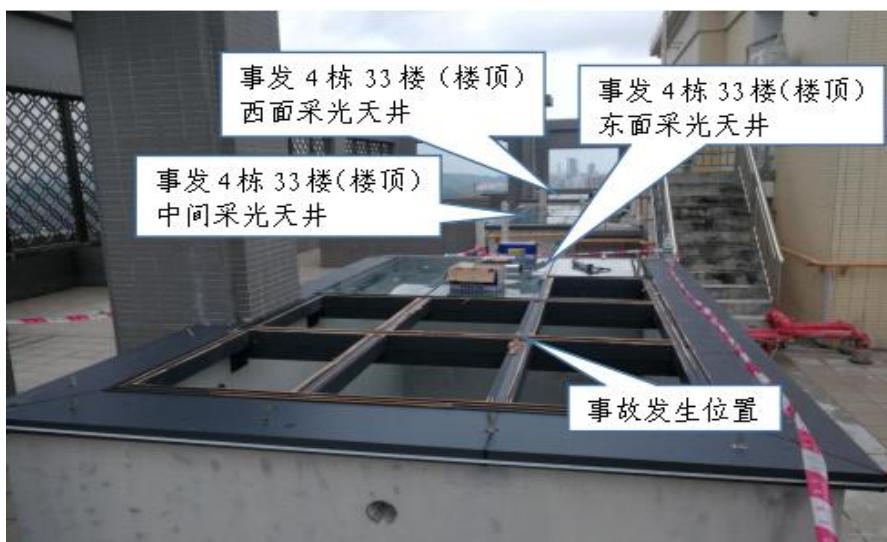
帝景台小区 4 栋楼顶共有 3 个采光天井（分别为西面、中间、东面采光天井），事发位置在东面采光天井钢化玻璃雨棚处（见图 3）。

图 3 事故发生采光天井位置图
拍照人：裴小利
拍照时间：2019 年 5 月 9 日 15 时 30 分

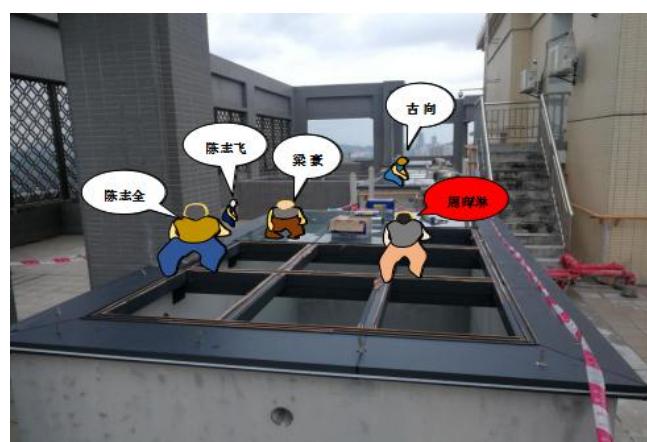
14 时 30 分许，陈志全、梁豪和陈志飞等人已安装好东面采光天井钢化玻璃雨棚中的（以下简称“事发雨棚”）5 块钢化玻璃，正准备安装剩余 7 块钢化玻璃（总共需要安装 12 块钢化玻璃）。这时，周晖淋完成其本人负责的中间采光天井钢化玻璃补胶工作后来到东面采光天井玻璃钢化玻璃雨棚，站在铝合金框架上（所站位置还没有安装玻璃）和陈志全一起负责打玻璃胶。梁豪站在陈志全对面已安装好的玻璃上负责做些辅助工作，陈志飞在采光天井平台下靠立柱旁边清洁玻璃，古向则仍在中间采光天井钢化玻璃雨棚进行补胶工作（见图 4）。

图 4 事故发生时周晖淋等人作业位置图

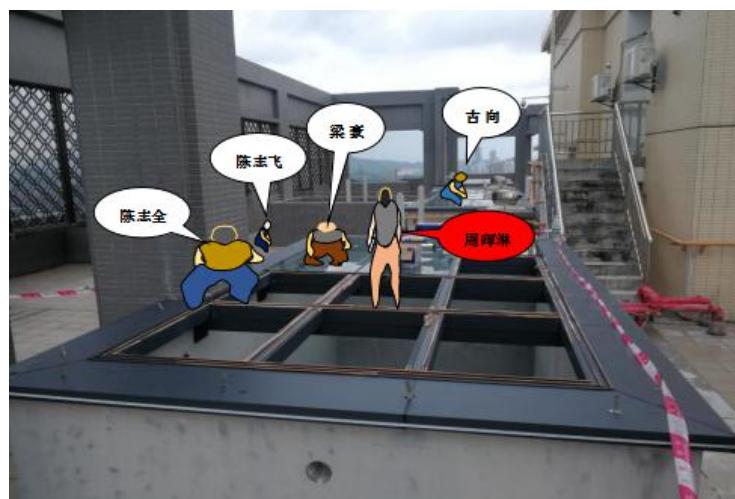
图 5 周晖淋接过陈志全还给他的玻璃胶后

开始移动位置图

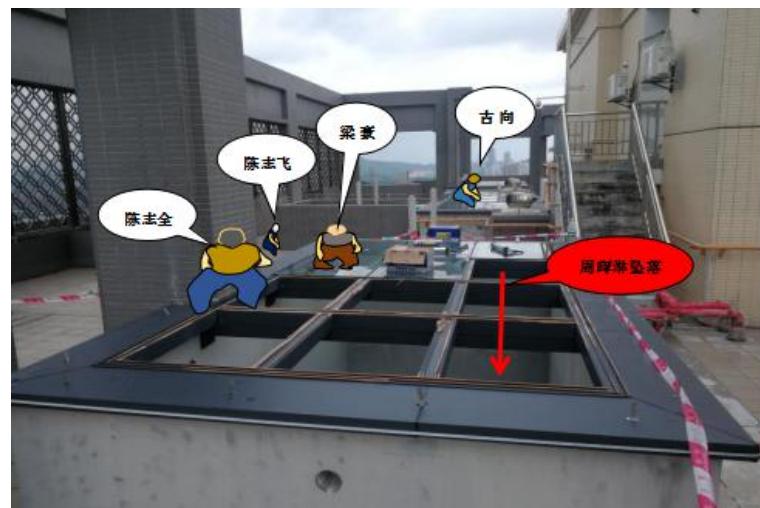
15时许，陈志全的玻璃胶用完了，陈志全就叫旁边的周晖淋将玻璃胶递给他。于是周晖淋就两脚踩在铝合金框架上站起来向陈志全所在位置方向移动，将手中的玻璃胶递给陈志全。陈志全打完要打胶的部位后，就马上将玻璃胶递还给周晖淋，接着蹲在铝合金框架上用刮刀将刚打的玻璃胶刮平。周晖淋接过陈志全还给他的玻璃胶后开始往回移动（见图5）。突然，陈志全听到“啪”的一声，陈志全立刻向右转头，看见周晖淋已从未安装钢化玻璃的铝合金框架孔（具体哪个孔没看清楚）掉了下去，陈志全就叫了一声“阿旺”（周晖淋的小名）（见图6）。此时，梁豪听到陈志全叫声后，透过钢化玻璃往下看，看见周晖淋已经坠落至二十几楼的位置，正继续往下坠落。

图 6 周晖淋坠落后图

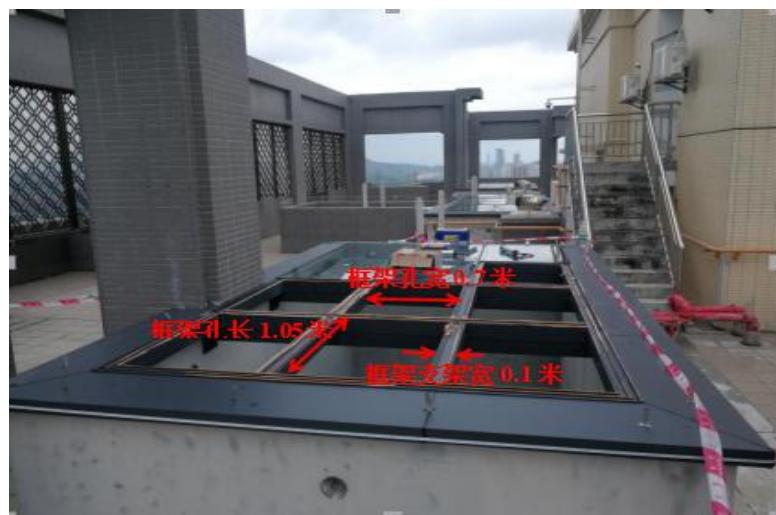
事发 4 栋楼顶共有 3 个采光天井：西面采光天井和中间采光天井已安装好钢化玻璃雨棚；东面采光天井长 5.0 米 × 宽 3.2 米 × 高 1.3 米，已安装好铝合金框架（分为 3 纵排、4 横排，共有 12 个安装玻璃的铝合金框），每个铝合金框长 1.05 米 × 宽 0.7 米，铝合金网格状框架宽 0.1 米（见图 7）。

图 7 事发 33 楼楼顶东面钢化玻璃雨棚处看
现场勘查照片
拍照人：青国荣
拍照时间：2019 年 5 月 9 日 15 时 30 分

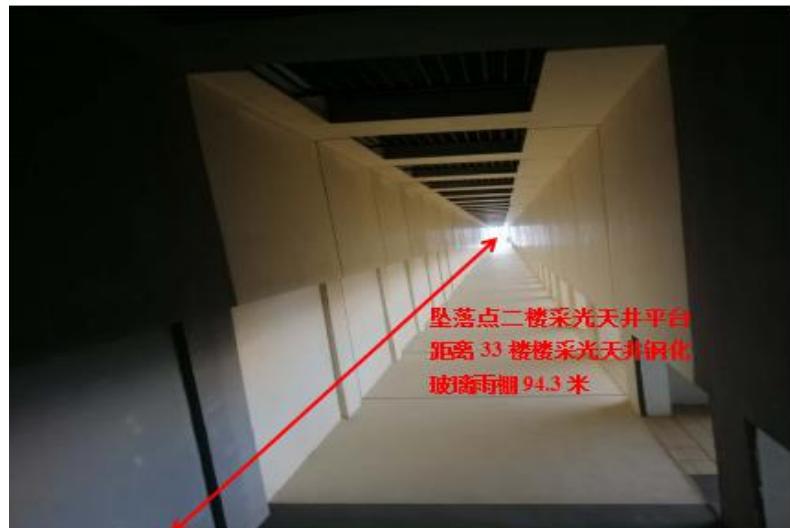
事发时，东面采光天井已安装好 5 块钢化玻璃，正在安装剩余的 7 块钢化玻璃。已安装好的钢化玻璃上摆放着玻璃胶等安装工具。铝合金框架距离二楼采光天井平台高度为 94.3 米，（见图 8）。

图 8 坠落点二楼采光天井平台往 33 楼安装
钢化玻璃雨棚处看现场勘查照片
拍照人：青国荣
拍照时间：2019 年 5 月 9 日 16 时 30 分

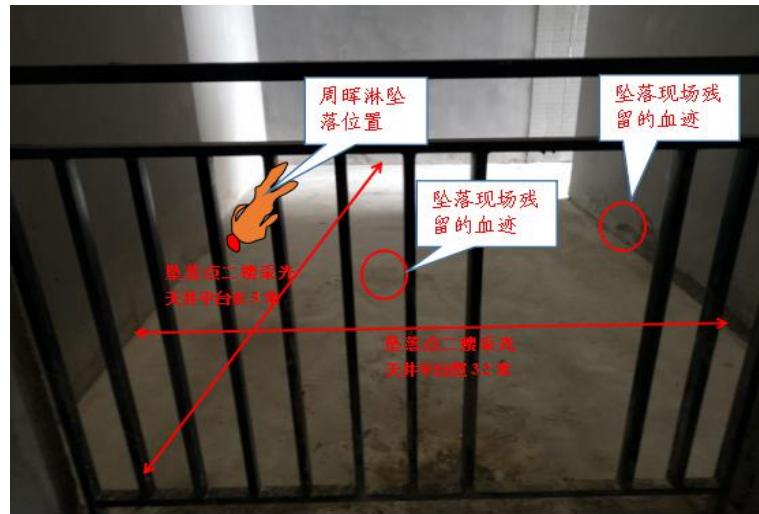
二楼采光天井平台（周晖淋坠落位置处）长 5 米，宽 3.2 米，地面和墙上留有干涸的血迹（见图 9）。

图 9 坠落地点二楼采光天井平台现场勘查照片

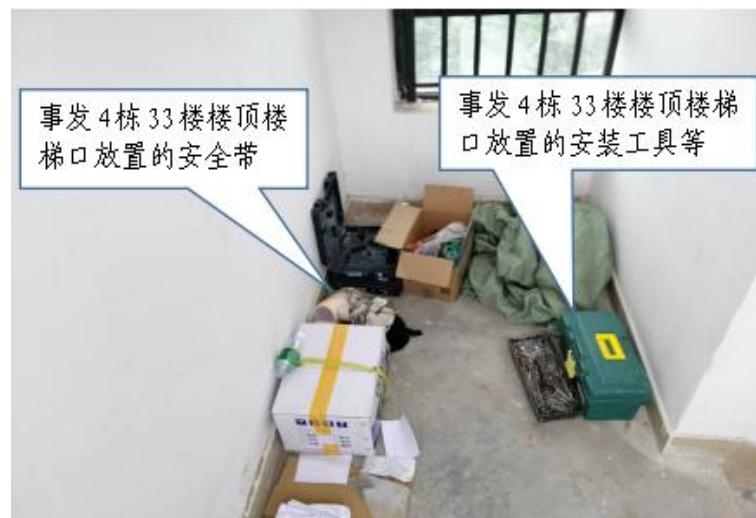
事发楼顶楼梯口放置了未使用的安全带和安装雨棚使用的工具（见图 10）。

图 10 4 栋 33 楼楼顶楼梯口放置的未使用

的安全带和安装雨棚使用的工具

2. 根据现场勘查和询问笔录，事发前周晖淋站在事发楼顶东面采光天井未安装钢化玻璃的铝合金网格状框架上，距离坠落地点二楼采光天井平台 94.3 米。按照事发时周晖淋所处的实际作业位置属高处作业，但周晖淋未佩戴安全带等安全防护用品。

（一）金环宇门窗公司。一是要建立健全本企业安全生产管理制度，特别是健全各类危险作业管理制度，严格落实企业安全生产主体责任。二是要加强从业人员全员安全培训，未取得《特种作业操作证》（作业类别：高处作业）的人员严禁从事高处作业。要强化安装管理人员和现场安装人员的岗前三级安全教育培训和作业安全技术交底，切实提升现场安装管理人员和现场安装人员的安全生产意识和事故防范技能。三是要严格落实高处作业等具有危险因素的特种作业的安全监护和加强安全防范措施，严格按要求配备并督促作业人员正确佩戴使用劳保用品。四是严格按规定落实事故信息报送，确保事故信息及时、准确、完整上报，任何单位和个人对事故不得迟报、漏报、谎报或者瞒报。严禁破坏事故现场。
