日前，罗湖区翠竹街道“20190226”一般生产经营性道路交通事故调查报告已经深圳市罗湖区人民政府批复，现予以发布。

2019年5月31日

罗湖区翠竹街道“20190226”一般生产经营性道路交通事故调查报告

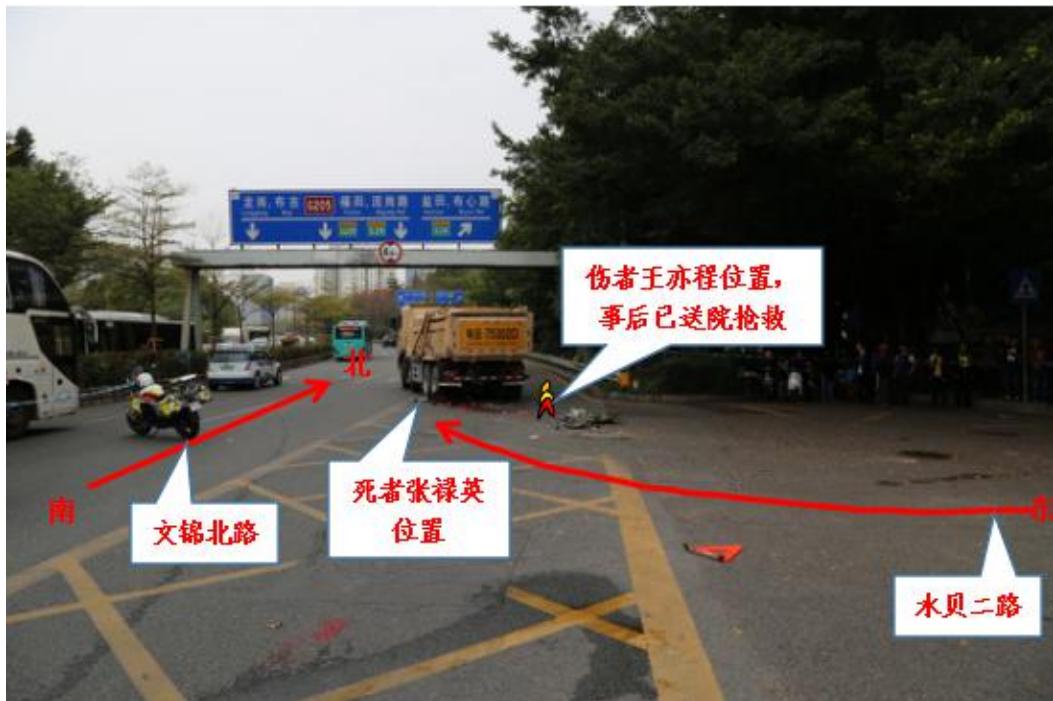
图1 事发现场图

2019年2月26日13时53分许，石建国驾驶粤B75302D号重型自卸货车在罗湖区水贝二路由东往西行驶至文锦北路右转弯时，车头右前角与张禄英驾驶搭载王奕程的电动自行车车身左侧发生碰撞，导致张禄英、王奕程倒地。张禄英和王奕程倒地后，粤B75302D号重型自卸货车左后轮碾压到张禄英身体。事发后，石建国立即下车查看，并拨打了120急救电话和110报警电话，打完电话就在现场等待相关部门到现场处理（见图1）。

1、石建国驾驶超过核定载质量 50.76%（核载 12570kg，超载 6380kg）的机动车在禁行时间和路段行驶，在车辆起步

右转弯时未开启右转向灯、未注意观察右前侧道路交通情况，且有抽烟的妨碍安全驾驶行为，是导致事故发生的主要原因。

2、张禄英驾驶电动自行车违反规定载人，通过有人行横道的机动车道时未下车推行、未从人行横道通过，且从机动车右前侧绕行通过，是导致此事故发生的次要原因。
