日前，罗湖区东晓街道特力布心工业区“20181227”中毒和窒息一般事故调查报告已经深圳市罗湖区人民政府批复，现予以发布。

2019年3月11日

罗湖区东晓街道特力布心工业区“20181227” 中毒和窒息一般事故调查报告

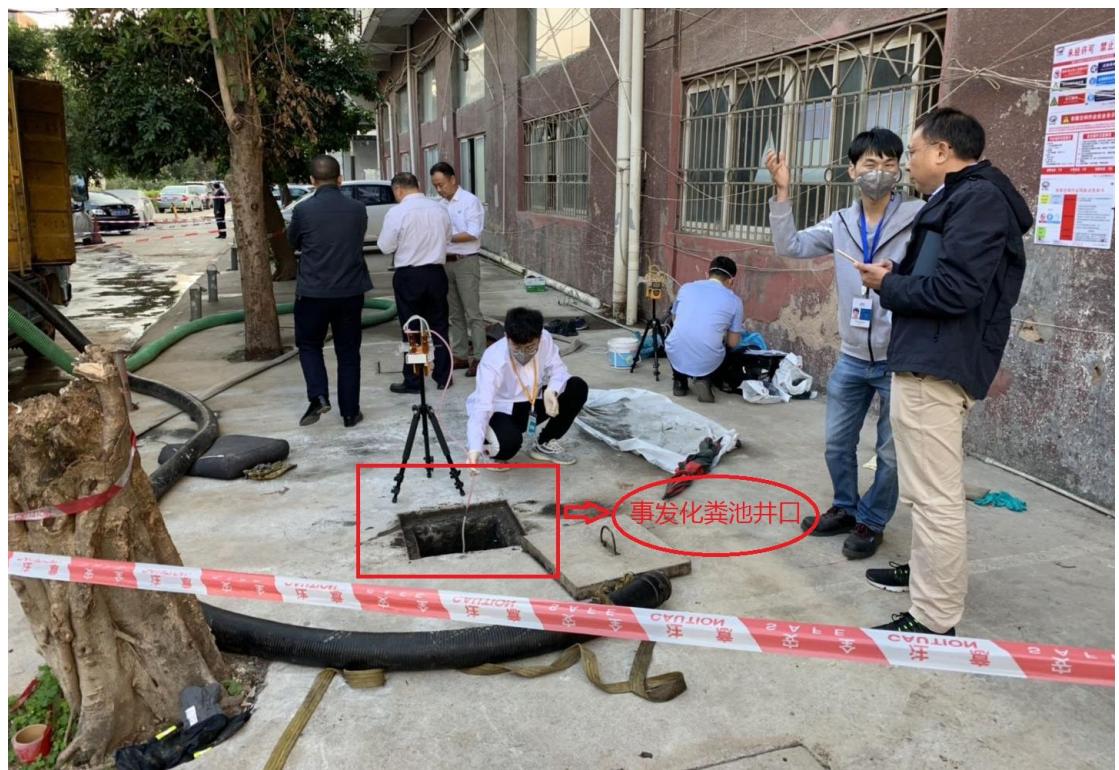
图 3 特力布心工业区事发化粪池井口位置

事发化粪池位于特力布心工业区 2 栋东面, 化粪池污水来自布心工业区 2 栋东面 1-5 楼公司生产经营污水和生活污水。事发化粪池总长 6 米, 宽 2 米, 高(深) 2 米, 井口长 0.4 米, 宽 0.4 米。(见图 2、图 3、图 4)。

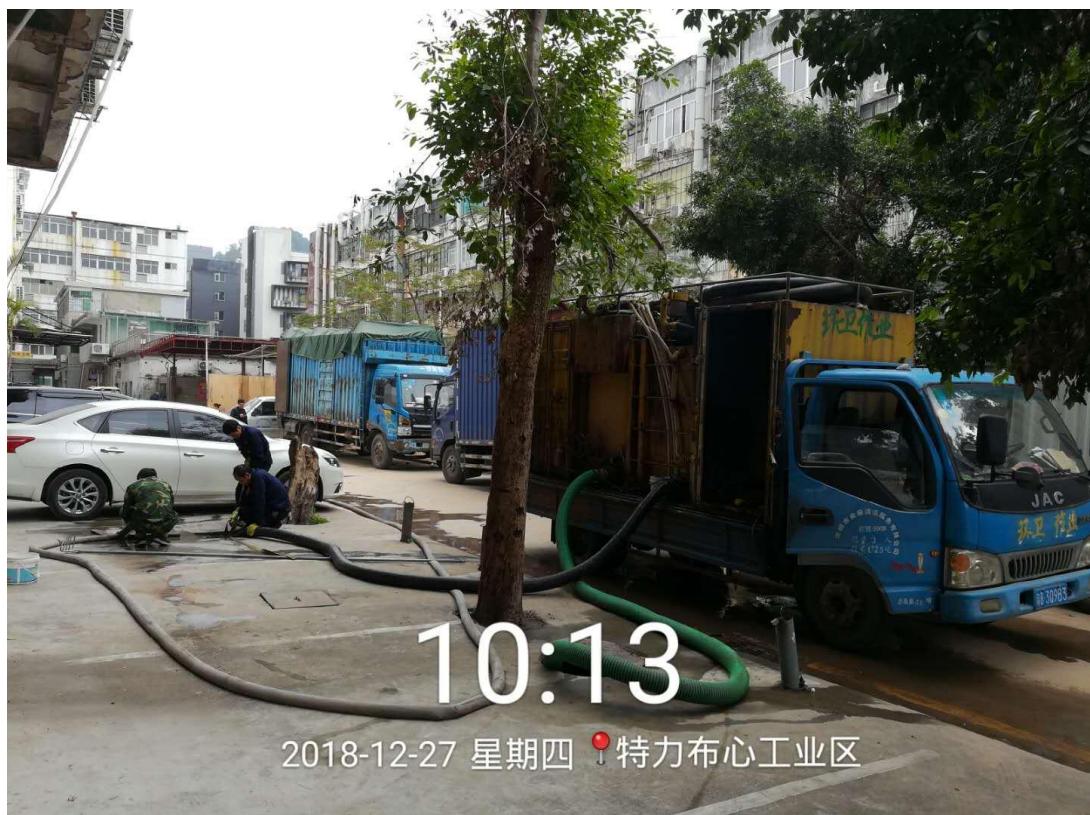
图 5 大川环卫公司员工陈如国、尹克金、黄隆园正在清理事发化粪池

10时30分左右，陈如国等人抽完两车化粪池污水后，发现事发化粪池底部还有很多淤泥，特别是化粪池四个角落淤泥较多（因为抽粪车的抽管抽不到）。尹克金就马上穿好防水衣准备下到事发化粪池里面去用人工清理淤泥，黄隆园和陈如国站在化粪池井口两侧协助尹克金进入事发化粪池（当时事发化粪池里面污水深度约30cm左右）。尹克金下到事发化粪池里面后观察了一下淤泥情况，尹克金说化粪池底部还有很多淤泥，要用水冲洗一下。于是黄隆园离开作业现场去附近的消防栓位置处（距离事发位置约30米）将消防栓开关打开放水。陈如国正准备将消防水管放进事发化粪池递给尹克金时，看到尹克金瘫倒在化粪池污水里面，陈如国就马上大声喊黄隆园赶紧过来救人，同时陈如国蹲在化粪池井口身体前倾尝试用手去拉尹克金，但还没拉到尹克金，陈如国就掉入事发化粪池了。

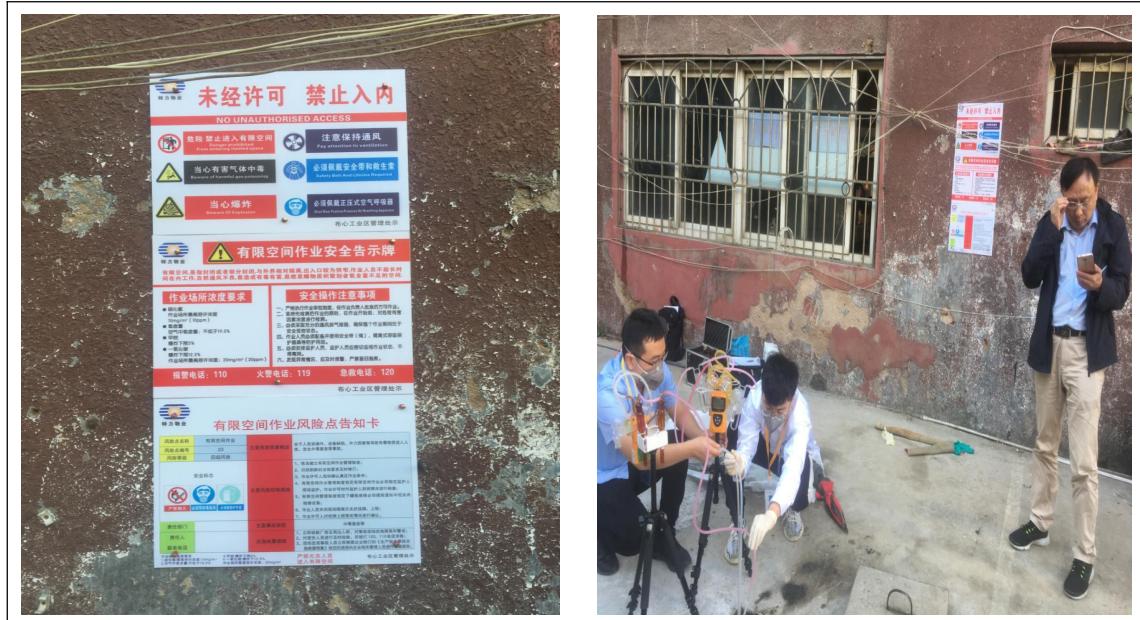
事发化粪池外设置了有限空间安全告示牌（见图 6），陈如

图 6 事发化粪池外设置的有限空间安全告示牌

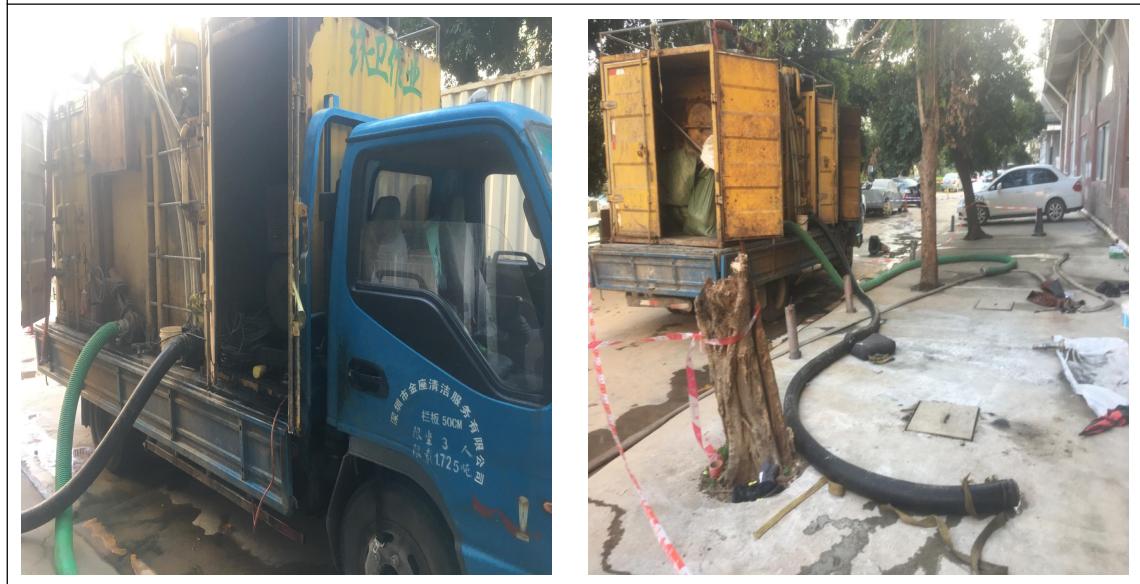
国、黄隆园、尹克金作业时使用抽粪车及抽排水管、铁耙、防水衣、手套等用具和防护用品，并没有带防毒面具（见图 7、图 8、图 9）。

图 7 现场作业使用的抽粪车以及抽、排水管

一是要按规定为公司有限空间作业人员提供并督促使用符合国家标准或者行业标准的个人劳动防护用品，尤其要及时配备悬挂双背带式安全带、空气呼吸器或软管面具等有限空间作业必备的个人劳动防护用品；二是要按规定配备鼓风机、气体检测仪器等有限空间作业设备；三是要按规定配备应急照明、梯子、救生索等应急救援器材。

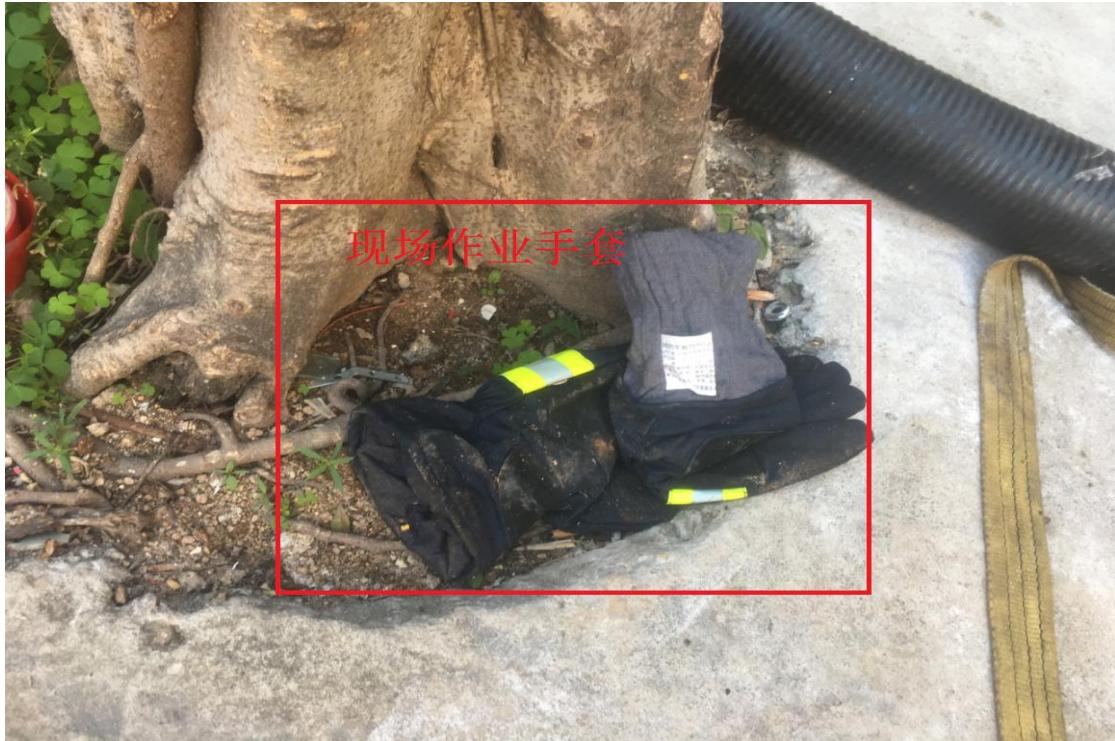
图 8 现场作业使用的手套

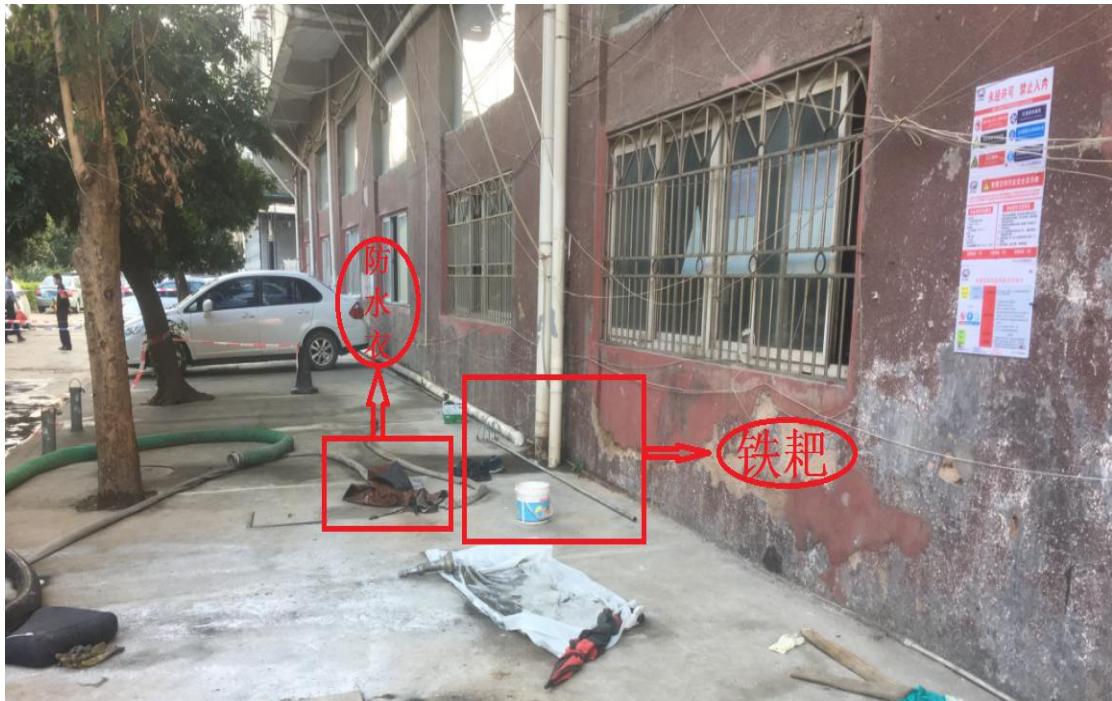
图 9 现场作业使用的铁耙、防水衣

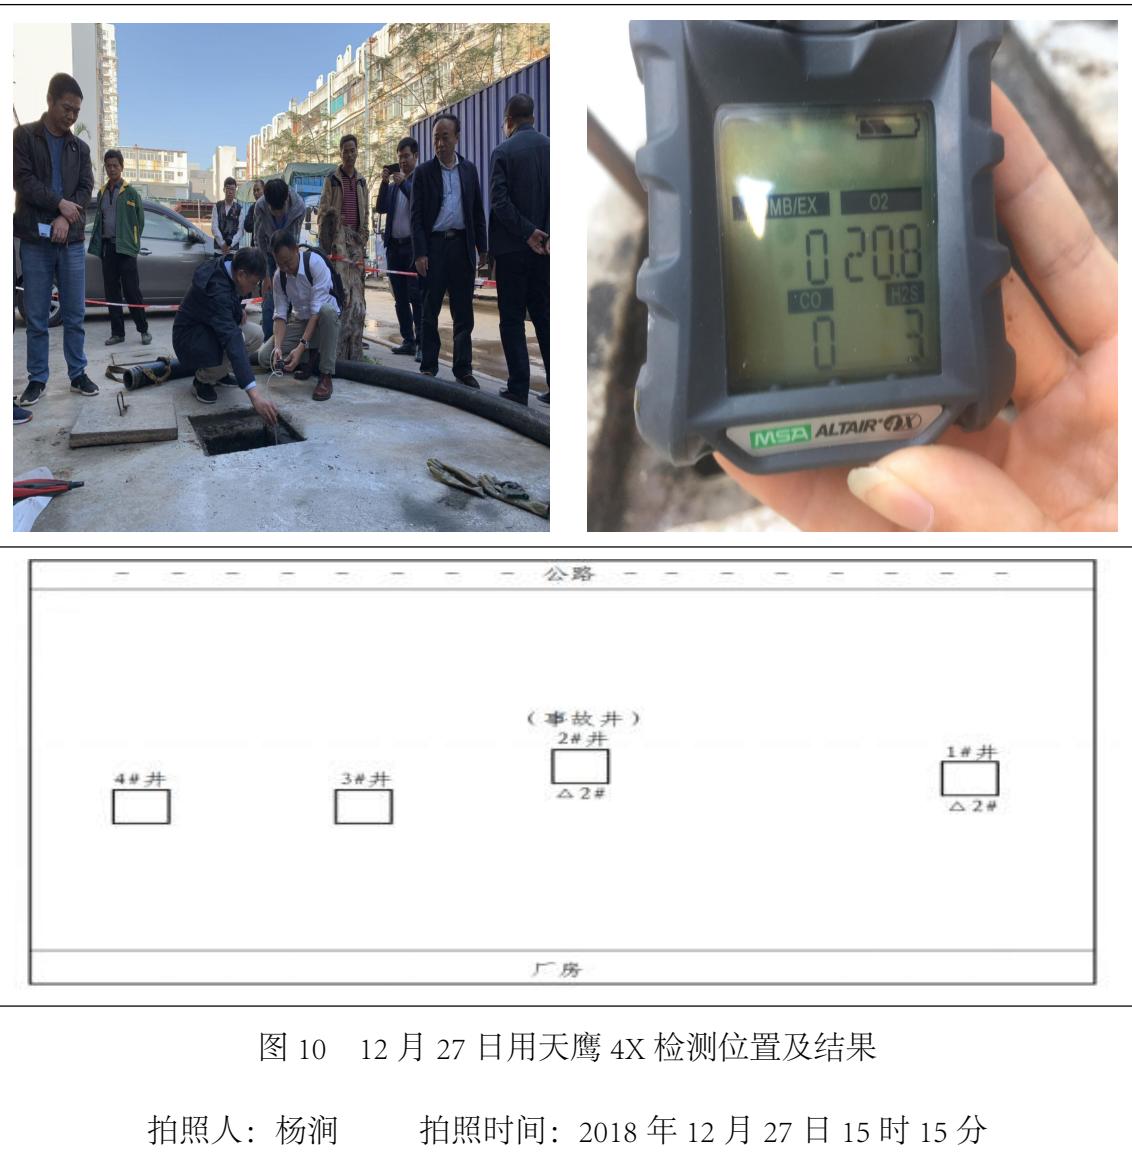
图 10 12月 27 日用天鹰 4X 检测位置及结果

1. 第一次检测。2018 年 12 月 27 日下午 3 时 15 分左右，深圳市世合安全技术咨询有限公司技术人员用天鹰 4X 在距 2 号化粪池（事发化粪池）井口下 0.5m 处进行空气检测显示（见图 10），事发化粪池内氧含量为 20.8%，一氧化碳浓度为 0，硫化氢浓度为 3ppm（换算后约 4.2mg/m³）。说明本次初步检测事发化粪池内空气中氧含量基本正常，但事发化粪池内空气中含有一定浓度的硫化氢。

此次初步检测说明：事发化粪池内空气中存在一定浓度的硫化氢气体，未检测到一氧化碳和甲烷气体，本次检测氧气浓度正常。

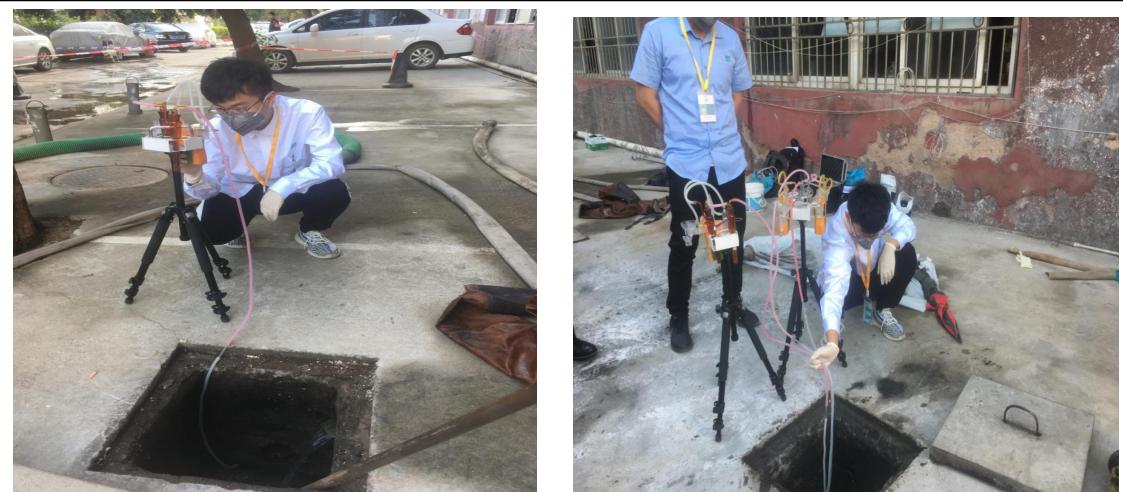
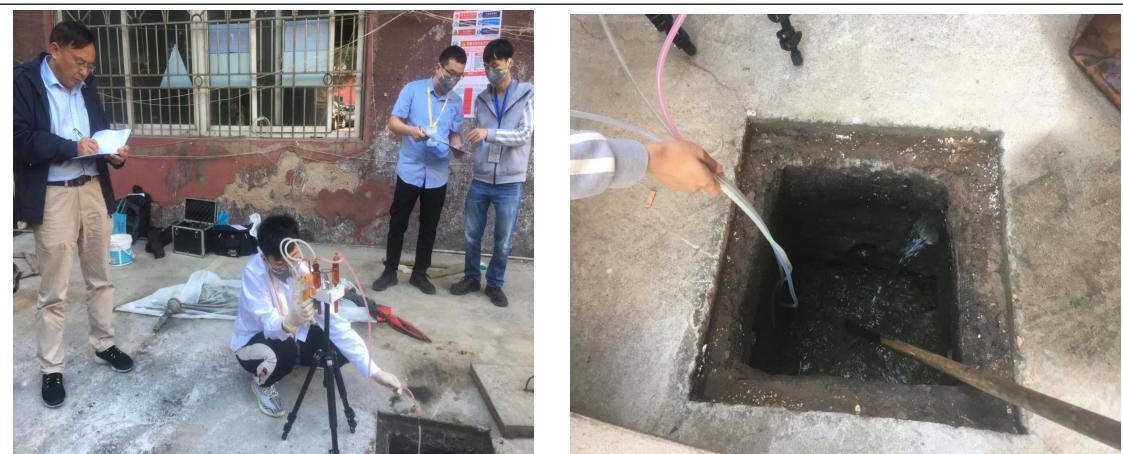
图 11 12 月 27 日 15 时 32 分至 16 时 46 分现场采样

2. 第二次检测。2018 年 12 月 27 日 15 时 32 分许，深圳市世合安全技术咨询有限公司技术人员又使用空气采样器在距离化粪池 1 号井、2 号井（事发化粪池井）口下 0.5m 处采集 6 个样品，（见图 11、图 12）。

通过 12 月 27 日深圳市世合安全技术咨询有限公司技术人员分别采用天鹰 4X 的现场检测以及用空气采样器对事发化粪池内空气中硫化氢、氨等采样检测结果表明：可以确定事发化粪池内空气中存在一定浓度的硫化氢和氨。由于事故发生后至检测时这段时间内化粪池中污水持续增多，所以检测结果和事故

发生时化粪池内的硫化氢浓度存在较大差异。
