罗湖区翠竹街道贝悦汇大厦项目“20181019” 物体打击一般事故调查报告

2018年10月19日3时28分左右，罗湖区翠竹街道辖区水贝工业区贝悦汇大厦建筑工地在地基支撑梁吊运装车过程中发生1起物体打击事故，造成1名工人死亡。

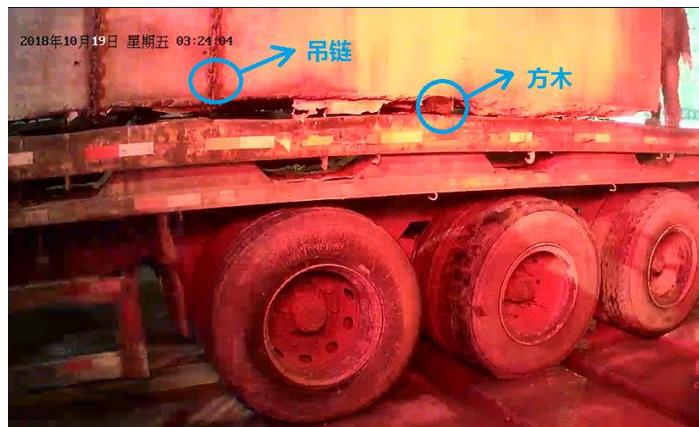
2018年10月19日3时20分左右，第四辆平板车（已完成3车混凝土块的吊装外运）上已经吊装放好四块混凝土块，李尼噶和张元杰在基坑内把第五块混凝土块用吊车吊链绑住后，赵志鹏用对讲机指挥赵振江操作吊车将第五块混凝土块从基坑内吊运至平板车车厢预定位置上方。然后秦现伟就把放置在平板车上的方木调整好之后，就离开并走到平板车车尾后面和张维忠观察下一块准备吊装的混凝土块。赵志鹏就用对讲机指挥赵振江操作吊车把第五块混凝土块吊落到秦现伟放好在平板车上的方木上（如图2）。

图 2 第五块混凝土块吊放位置（来自监控视频截图）

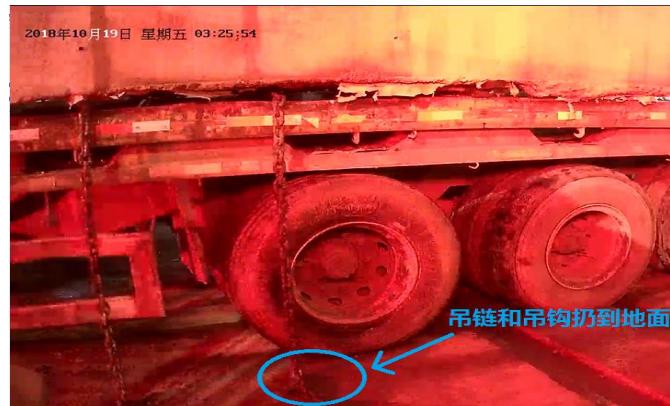
3时25分左右，王显国将绑在第五块混凝土块上的两条吊链和吊钩摘下扔到地上并从平板车车尾下到地面后，就站在车尾看秦现伟和张维忠观察下一块准备吊装的混凝土块（如图3）。

图 3 吊链和吊钩扔到地面的位置（来自监控视频截图）

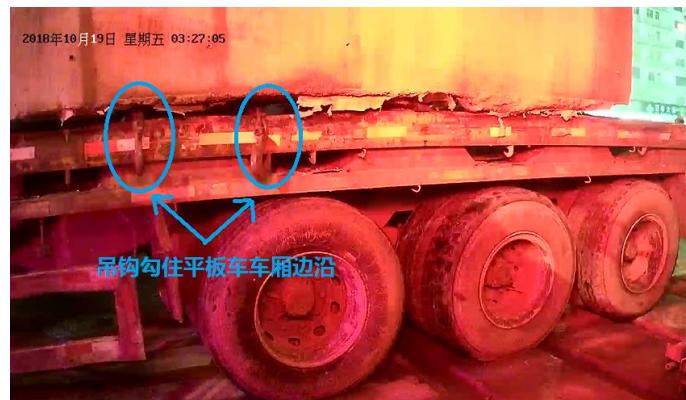
吊钩勾住了平板车车厢的边沿(两条吊链的吊钩已提升至接近平板车车厢位置)，无法继续抽出吊链及吊钩(如图4)。

图4 吊钩勾住平板车车厢的位置(来自监控视频截图)

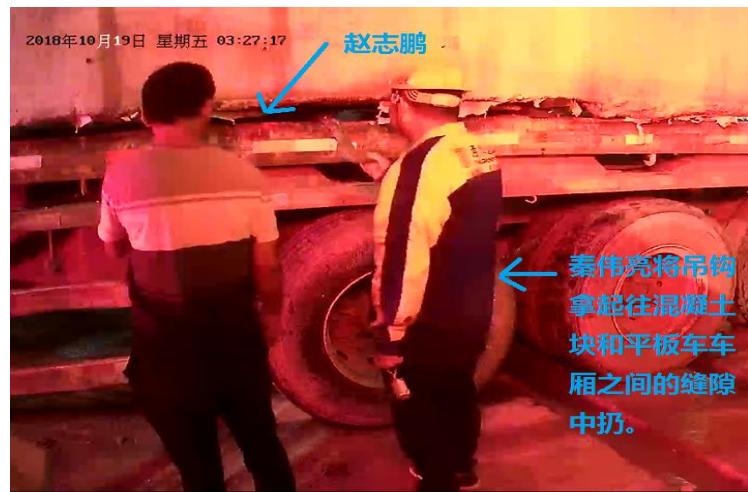
3时27分左右，赵志鹏看到吊钩勾住平板车车厢的边沿，就立即走到吊钩位置处尝试着将吊钩往平板车车厢的外侧拉，但由于吊钩勾得太紧，赵志鹏并未拉动吊钩。接着赵志鹏用对讲机指挥赵振江操作吊车将吊链稍稍下降。就在这时，秦伟亮自行从平板车车尾走到吊钩的位置处，将两个吊钩拿起，往平板车车厢和混凝土块之间的缝隙中扔(为避免吊钩再次勾住平板车车厢的边沿，如图5)。

图 5 秦伟亮自行走到吊钩位置处拿起挂钩（来自监控视频截图）

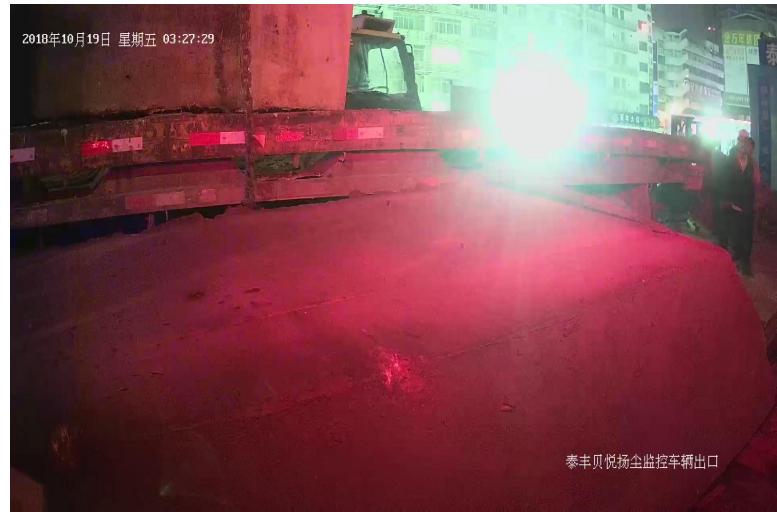
当秦伟亮将两个吊钩都扔进平板车车厢和混凝土块之间的缝隙中时，混凝土块突然发生倾斜，赵志鹏马上用对讲机对赵振江喊“停”（停止起钩）同时往平板车外侧跑，秦伟亮就立即往平板车车尾方向跑（如图 6）。突然“砰”的一声巨响，平板车上的第五块混凝土块侧翻掉落在平板车的左侧（车尾往车头看）地面上（如图 7）。

图 7 第五块混凝土块侧翻砸落地面（来自监控视频截图）

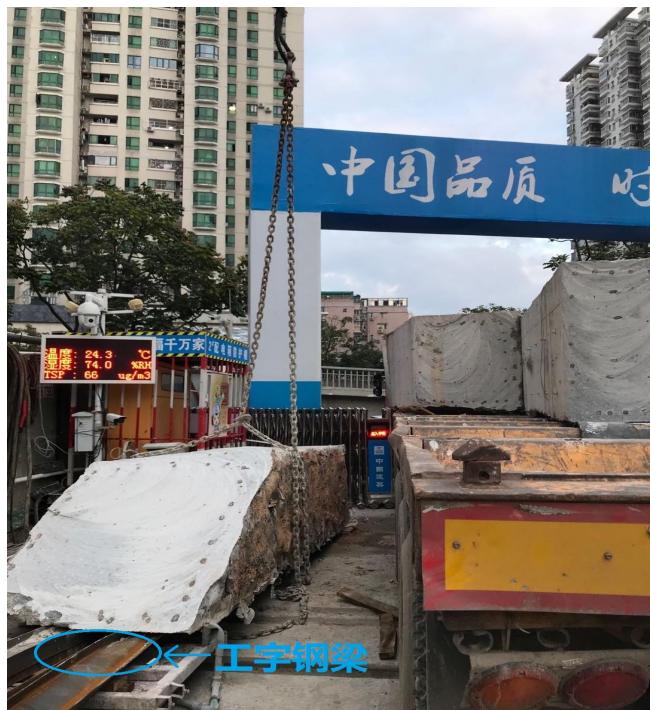
图 8 工字钢梁

第五块混凝土块掉落后，赵志鹏（及时跑出来了，未被砸中）没有看见秦伟亮，就大声问张维忠、秦现伟和王显国“人呢？”，张维忠、秦现伟和王显国都没看到秦伟亮在哪里。赵振江听到巨响后立即从吊车操作室跳下来，跑向第五块混凝土块掉落位置趴下查看（看有没有压到人），赵振江立即大喊“下面有人”，李尼噶和张元杰听到巨响后，马上也从基坑内跑到地面上。随即王显国、李尼噶和张元杰赶紧将一条吊链从第五块混凝土块与地面之间的缝隙（第五块混凝土块侧翻掉落地面后，一端压在地面堆放的较大的工字钢梁上，如图 8）穿过并挂好钩（此过程中，赵振江用手机拨打了 120 急救电话，张维忠也打电话给中建一局公司贝悦汇大厦项目工程部经理丁浩简要汇报了事故情况）。接着，赵振江就跑回到吊车操作室，赵志鹏用对讲机指挥赵振江操作吊

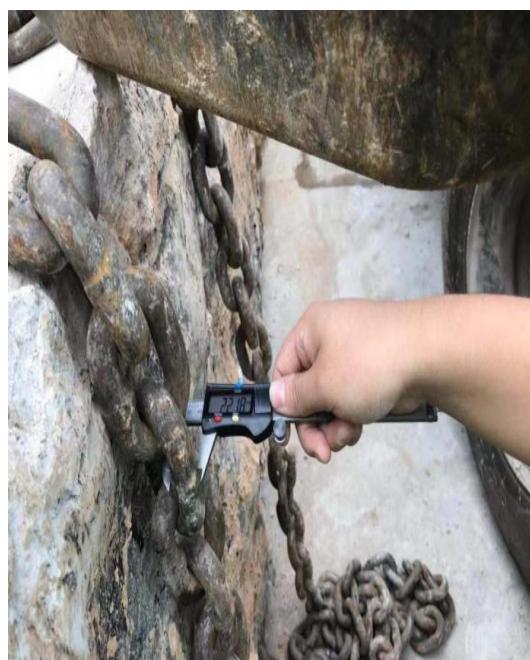
按照 4m 混凝土块考虑, 要求现场起吊索具与支撑梁 60 度夹角考虑, 2 条索具每条索具考虑 0.8 的折减系数, $\phi 22.18\text{mm}$ (现场实测, 如图 12), 则单根索具承重能力要求为: $12.8/2\sin 60^\circ / 0.8 = 9.2\text{T}$ (吊装支撑梁示意图, 如图 13)。

图 12 事发时钢丝绳的大小

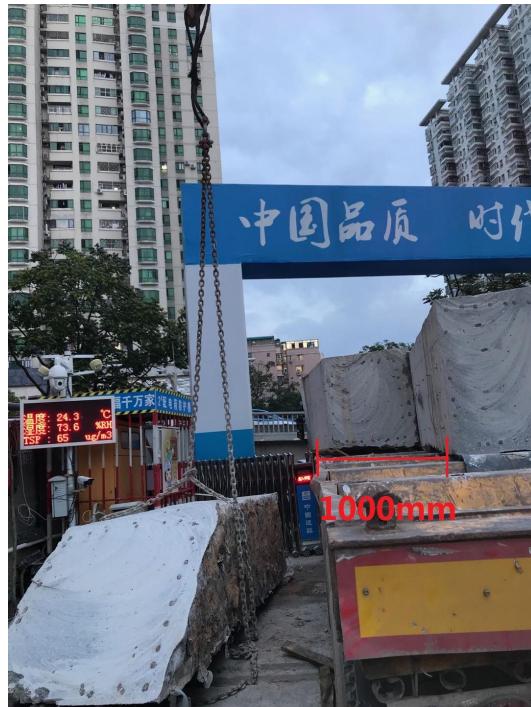
事发时该车已经吊装放好四块混凝土块，事发时掉落的混凝土块为该车第五块。按照车上现有混凝土块存放方式，第五块混凝土块应该顺其第四块长边方向放置，每块混凝土块下部前后垫放两层方木 [50mm (总高度) X 100 mm (宽度) X 400mm (长度)]。第五块混凝土块宽度为 1000mm，现场测量车辆存放位置宽度为 1000mm，第五块混凝土块长度为 4600mm，现场测量车辆存放位置长度为 8000mm (如图 14)。

图 14 事发时平板车辆存在混凝土块的情况

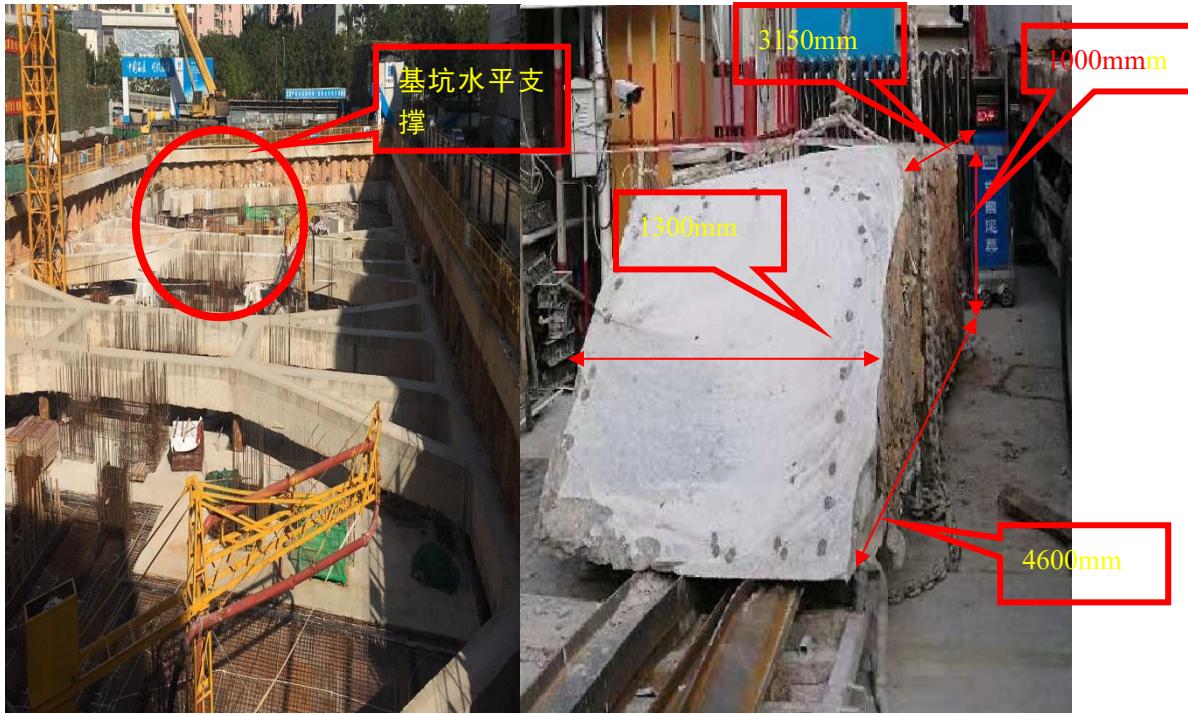
涉事混凝土块为基坑水平支撑 (如图 15)，上部长 3150mm，下部长 4600mm，宽 1000mm，高 1300mm，该混凝土重量为: $3150 \times 1300 \times 1000 + [(4600 - 3150) \times 1300 \times 1000] \times 0.5 = 12.8T$ (如图 16，已侧翻面)

图 15 基坑水平支撑梁

图 16 事发时已侧翻面的混凝土块

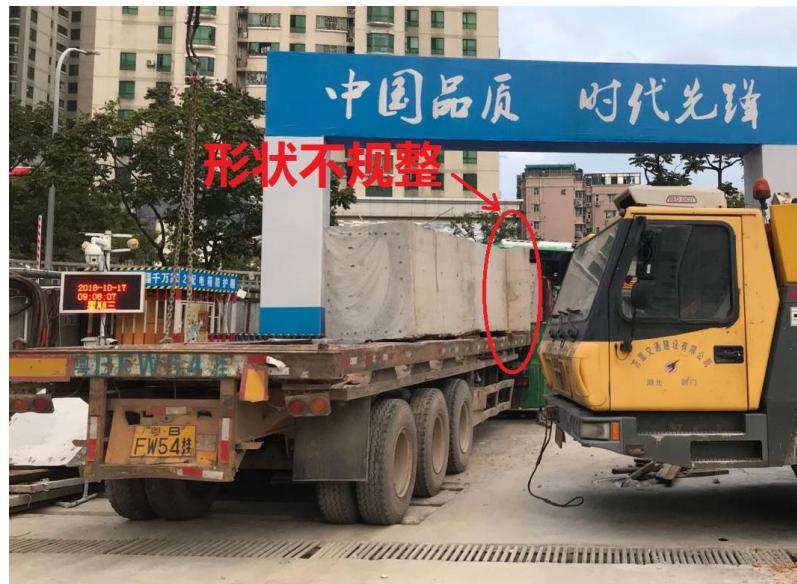
3. 涉事混凝土块放置状况。根据对涉事混凝土块宽度及车辆空置（放置涉事混凝土块）位置测量，涉事混凝土块放置在平板车上时，由于混凝土块绑有吊链和与吊链相连的吊钩，因此涉事混凝土块和第四块混凝土块之间必须留有一定的间距，才能方便吊链和吊钩的抽出。鉴于部分混凝土块形状不规整（如图 18），加之平板车车厢宽度仅为 2.5m，而第四块混凝土块放置在平板车车上后已占去 1.5m 的宽度（如图 19），平板车车厢剩余宽度只有 1m，而实际涉事混凝土块下底面的宽度就是 1m，所以第五块混凝土块放在平板车上后，必然有部分悬空在平板车车厢外，此时涉事混凝土块重心已经发生偏心距。

图 18 混凝土块形状不规整

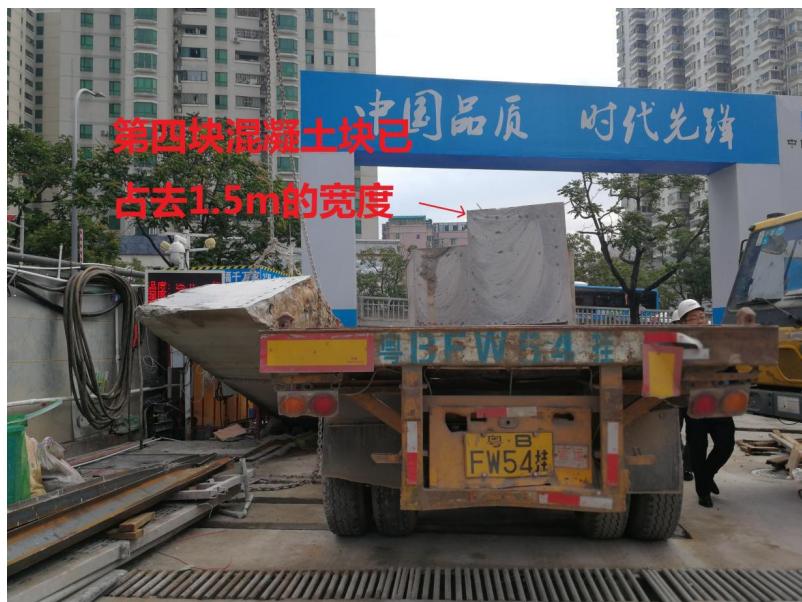
图 19 第四块混凝土块已占去 1.5m 的宽度

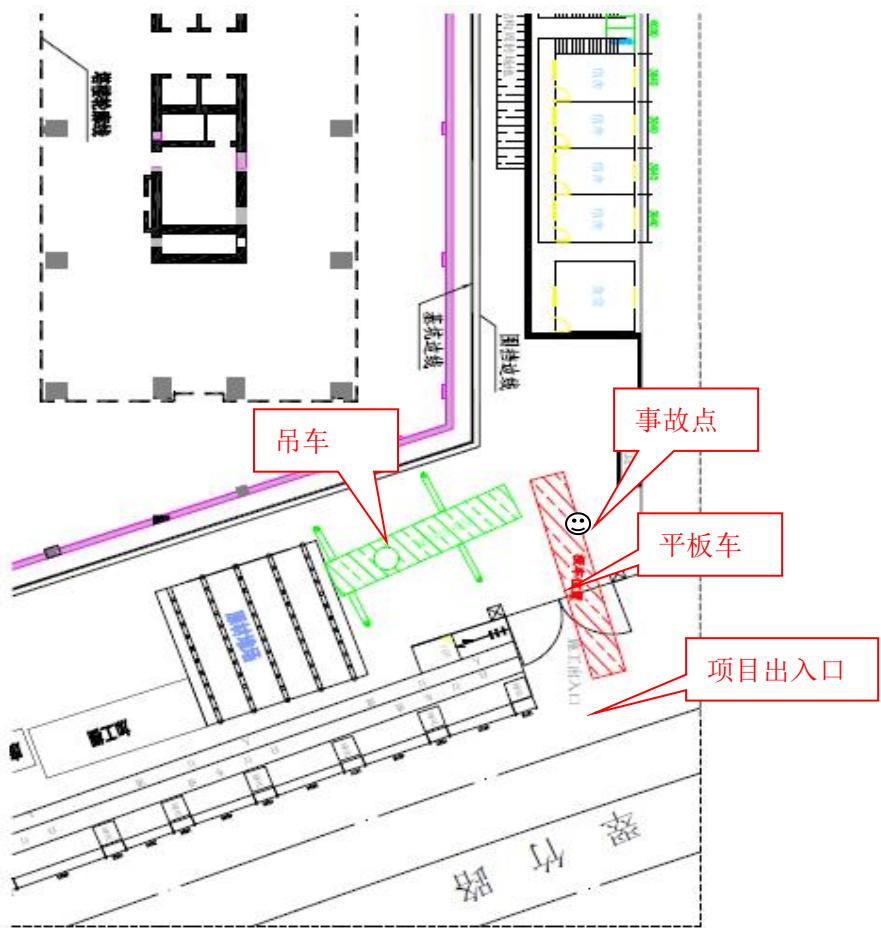
图 20 事发位置示意图

5. 吊链和吊钩采用吊车抽出导致涉事混凝土块侧翻过程。第五块混凝土块放置在平板车车厢上的方木上面后，王显国将吊钩摘下扔到地面后，赵志鹏用对讲机指挥赵振江操作吊车抽出吊链和吊钩。吊链表面错落有致（非圆形），涉事混凝土块底面与平板车车厢之间的间隙较小（垫放涉事混凝土块的方木高度仅 50mm，远低于《汽车吊起重专项方案》中 150mm 的高度要求），吊链抽出时摩擦力较大，且涉事混凝土块本身已存在偏心距。在此情况下，吊车将吊链和吊钩从涉事混凝土块底面与平板车车厢之间的间隙抽出过程中，混凝土块向外侧翻，其主要原因是吊链或吊钩被混凝土块或方木卡住，涉事汽车吊仍继续提升吊链，使涉事混凝土块发生倾斜，最终导致混凝土块侧翻，刚好砸到正在调整吊链和吊钩的秦伟亮，导致事故的发生（事发位置如图 20）。

第五块混凝土块(涉事混凝土块)吊装作业过程中, 秦伟亮安全意识淡薄, 擅自进入吊装危险区域; 吊装作业人员违规操作, 将吊链和吊钩扔在地上, 直接采用吊车把吊链和吊钩从混凝土块底部抽出; 垫放混凝土块的方木高度不符合要求, 使得混凝土块

底面与平板车车厢之间的空间减小，吊链和吊钩抽出过程中，吊链和混凝土块之间的摩擦力增大；垫放混凝土块的方木长度不符合要求以及平板车上放置第五块混凝土块的宽度不够，都使得混凝土块的重心存在一定的偏心距；汽车吊将吊链和吊钩从涉事混凝土块底面与平板车车厢之间的间隙抽出过程中吊链或吊钩被混凝土块或方木卡住，涉事汽车吊仍继续提升吊链，使涉事混凝土块发生倾斜，导致混凝土块侧翻砸到秦伟亮，最终导致秦伟亮死亡。

2. 加强对作业人员的安全教育培训和风险告知。一是要严格落实作业人员安全教育培训制度，注重培训时效和培训内容，进一步提升作业人员安全防范意识和安全操作技能；二是要严格做好一线作业人员的安全风险告知，全面详实告知作业人员在吊装作业过程中可能存在的安全风险和注意事项，要让作业人员充分意识到违章操作可能带来的严重后果；三是严格按照《支撑拆除施工方案》、《汽车吊起重专项施工方案》中安全操作规程和技能进行支撑梁拆除和吊装作业，严禁违规操作。
