日前，罗湖区莲塘街道东部过境高速公路第一合同段项目“20181006”物体打击一般事故调查报告已经深圳市罗湖区人民政府批复，现予以发布。

2018年12月6日

## 罗湖区莲塘街道东部过境高速公路第一 合同段项目“20181006”物体打击 一般事故调查报告

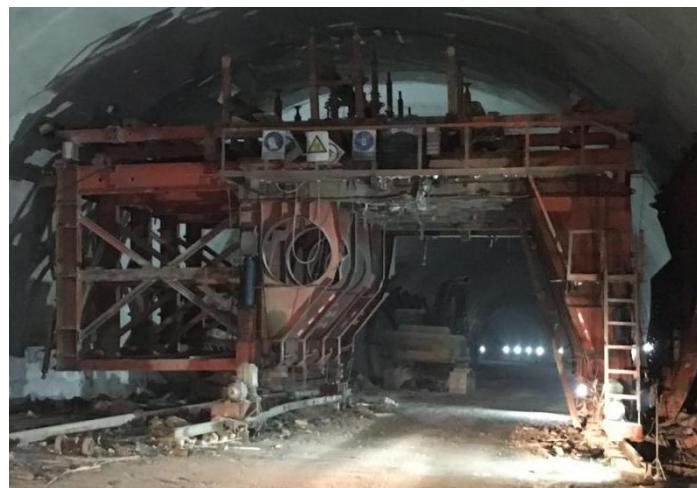
图 1 事发台车

事发台车是由广东中铁建工机械有限公司根据重庆中环有限公司所需专门设计制造的非标产品，专用于重庆中环有限公司承建的深圳市东部过境高速公路第一合同段莲塘口隧道砼衬砌施工（如图 1 所示）。

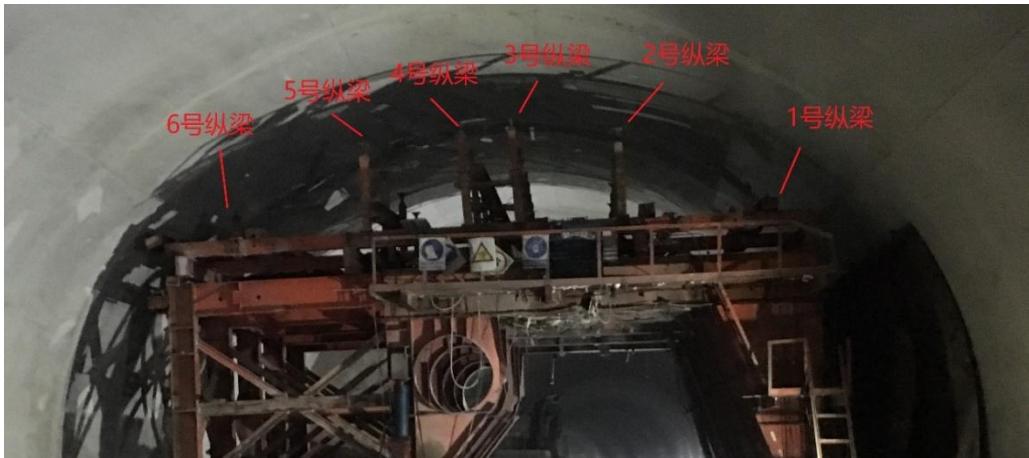
图 2 事发台车各纵梁的位置

13时30分下午上班后，张峰华等4人在工区长林忠凤旁站下，继续从事事发台车拆除作业。张峰华等4人先将事发台车顶部的1号纵梁（事发台车顶部一共有6根纵梁，在本报告中，从莲塘隧道左线洞口往里看事发台车顶部6根纵梁从右往左依次称为1号纵梁、2号纵梁、3号纵梁、4号纵梁、5号纵梁、6号纵梁，如图2所示）的固定螺丝卸下，再用手推的方式将1号纵梁推落到事发台车的三层横梁上（根据事后陈永明的询问笔录得知，因为1号纵梁对应的立柱只有0.5米高，所以张峰华等4人就用人力推落，没有使用挖掘机调运）。

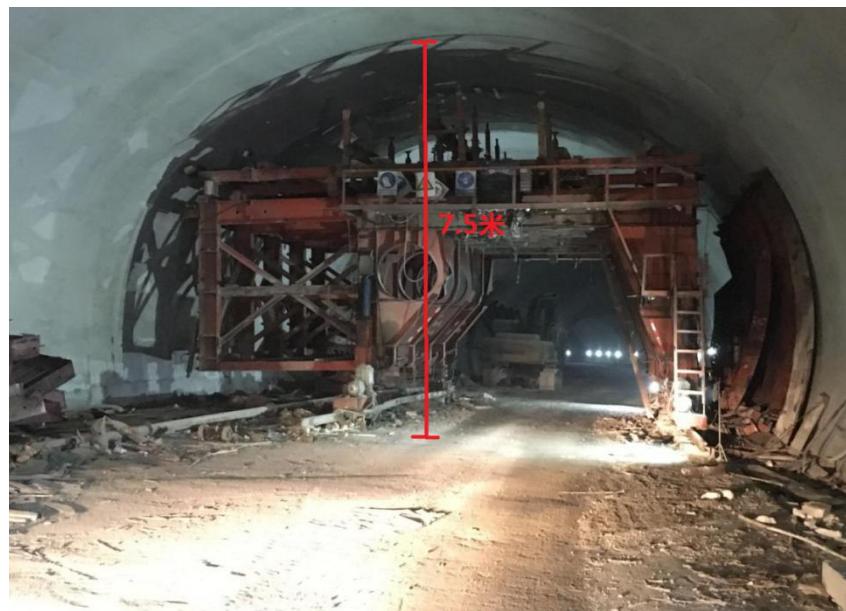
图 3 事发台车在隧道中的位置

事发地点位于隧道桩号：K1+380 ~ K1+430 段（进入洞口 850m 处），该处隧道拱高约为 7.5m，事发台车在隧道中的位置及隧道内周边情况（如图 3、图 4 所示）。

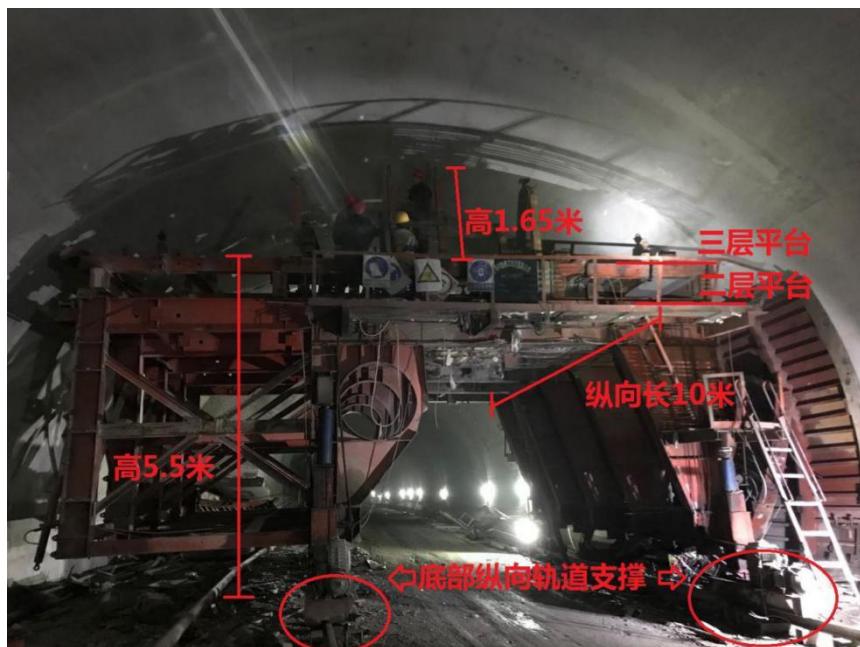
图 5 事发台车整体情况

事发台车整体为钢结构，三层平台距离隧道地面高度为 5.5 米，纵向长度约为 10 米，事发台车由底部的纵向轨道支撑，二层平台铺有铁制防坠网（如图 5、图 6 所示）。

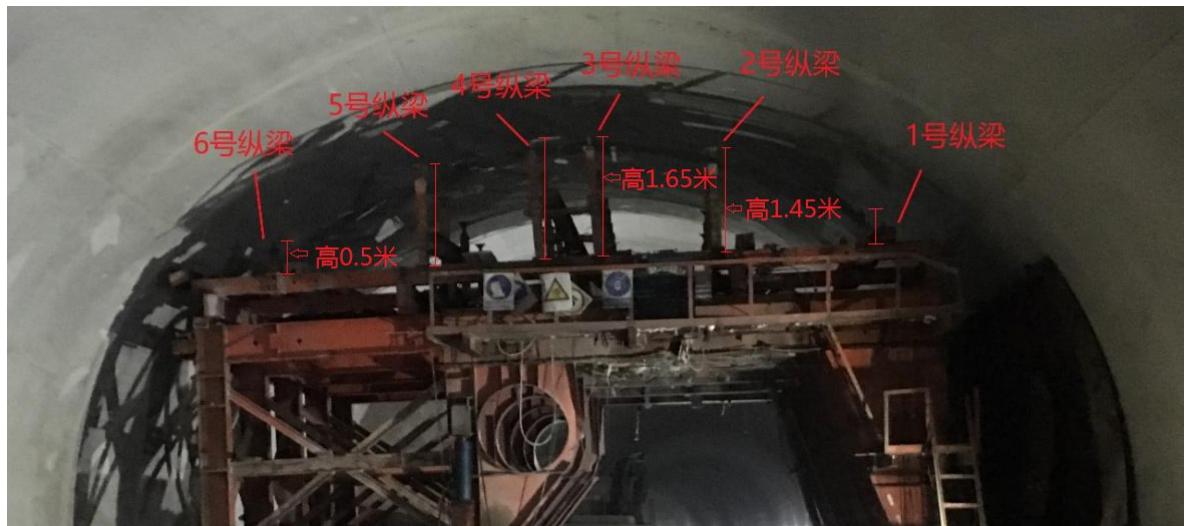
图 7 事发台车各纵梁位置

事发台车三层平台上纵向共有 6 排立柱, 分别对应的是 1 号纵梁、2 号纵梁、3 号纵梁、4 号纵梁、5 号纵梁、6 号纵梁, 每排立柱由 5 根单个立柱组成, 每排立柱中相邻的两根立柱之间的距离为 2.13 米, 其中 1 号纵梁和 6 号纵梁对应的立柱高均为 0.5 米, 2 号纵梁和 5 号纵梁对应的立柱高均为 1.45 米, 3 号纵梁和 4 号纵梁对应的立柱高均为 1.65 米 (如图 7、图 8 所示)。事发台车的三层平台上搭有木板供工人行走, 张峰华受伤位置处于第四排立柱和第五排立柱之间 (从隧道口向里看从右往左数) 的木板过道上面 (如图 8 所示)。

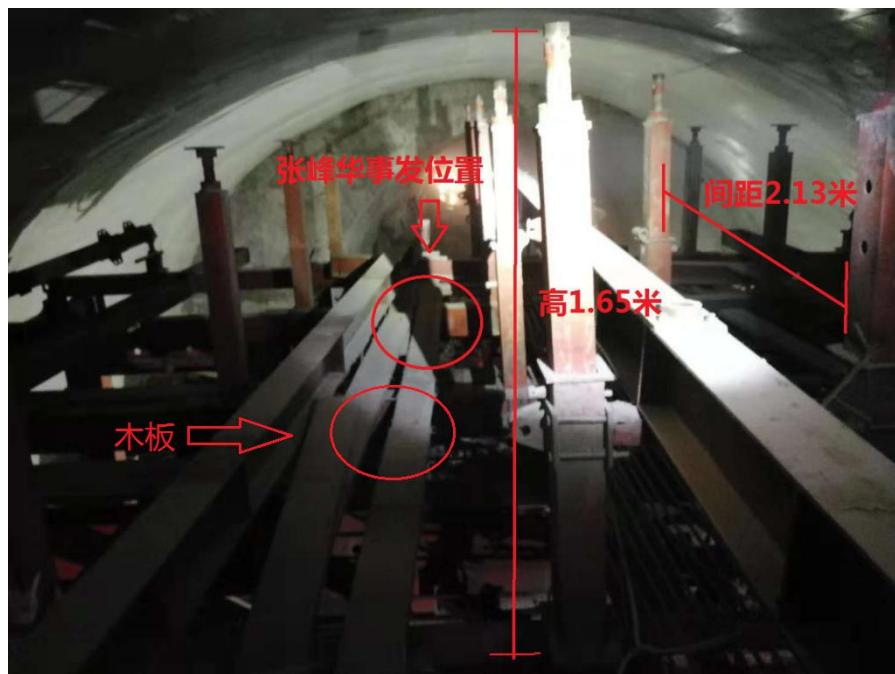
图 8 事发台车立柱情况及张峰华事发位置

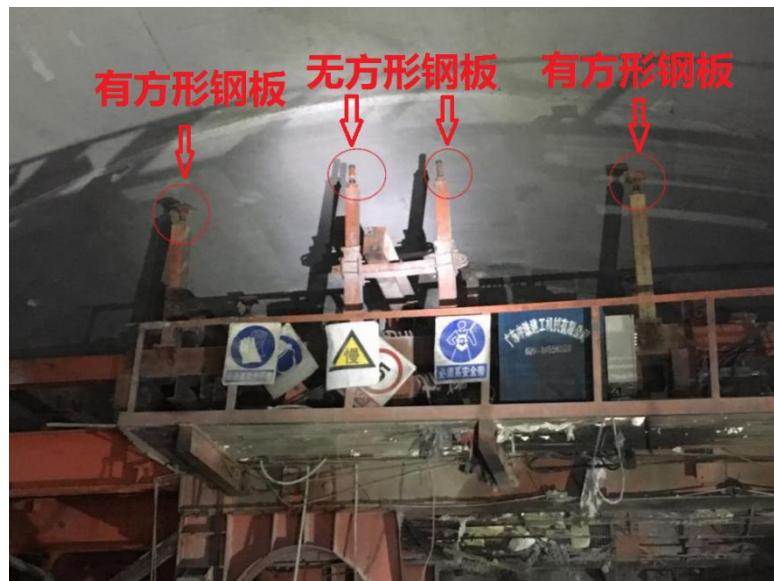
图 9 事发台车立柱方形钢板情况

第二排立柱和第五排立柱 (从隧道口向里看从右往左数)

的立柱柱头上发现有支撑纵梁的方形钢板，而第三排和第四排立柱上（从隧道口向里看从右往左数）没有支撑纵梁的方形钢板（如图 9 所示）。仔细勘察后发现第二排和第五排立柱上的方形钢板由螺栓固定在 3 号纵梁和 4 号纵梁上。支撑纵梁的方形钢板与立柱之间是通过间隙配合并点焊固定的，其中方形钢板下方的孔（立柱柱头插入的孔）的外径 10 厘米、内径 6 厘米、深度 3.5 厘米，立柱柱头长度为 3 厘米，直径 5.5 厘米（如图 10、图 11 所示）。

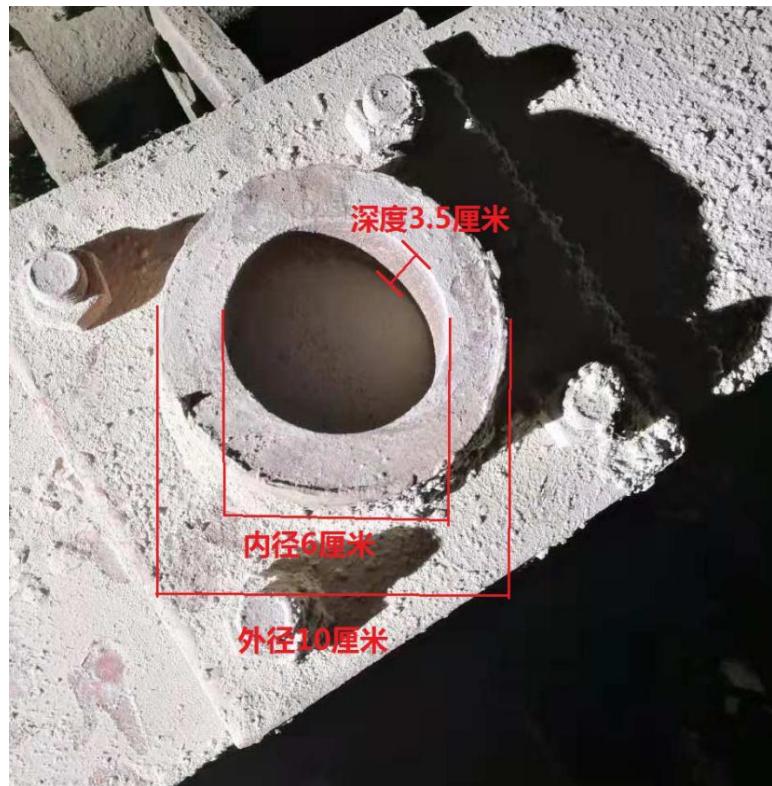
图 10 事发时砸到张峰华头部的 3 号纵梁上的方形钢板

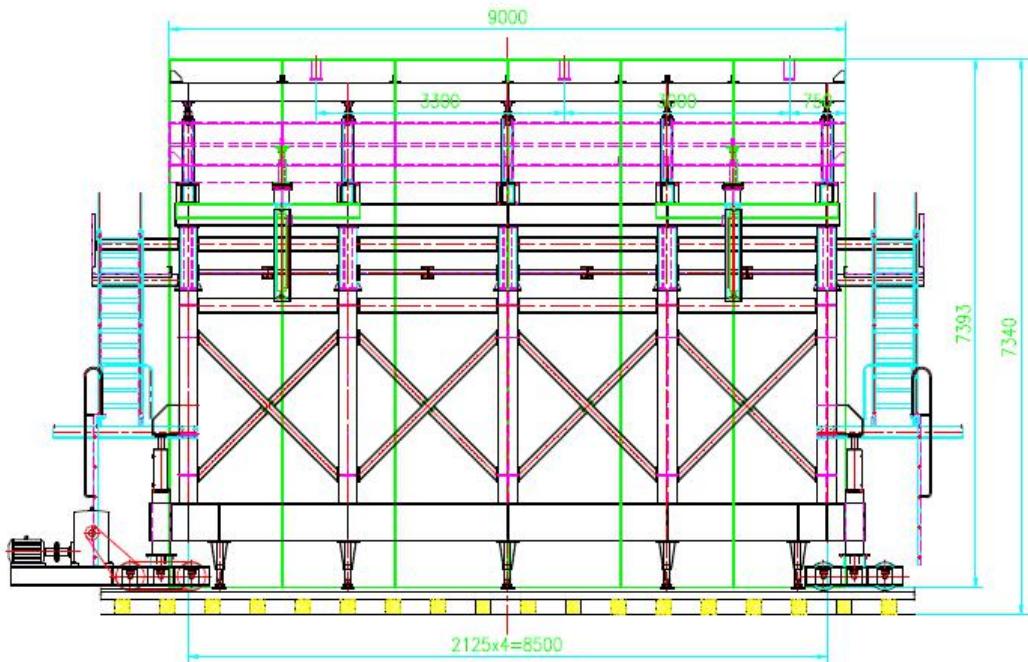
图 12 事发台车侧视图

经现场勘察测量、查阅事发台车设计图纸（如图 12 所示）得知事发 4 号纵梁长 9 米，高 24 厘米，宽 18 厘米，纵梁是由三块钢板组成的工字钢形，钢板厚度为 10 毫米。根据钢铁的密度  $7.85\text{g/cm}^3$  在不计焊缝等情况下计算可得该纵梁的重量可以达到 410kg。计算公式如下：

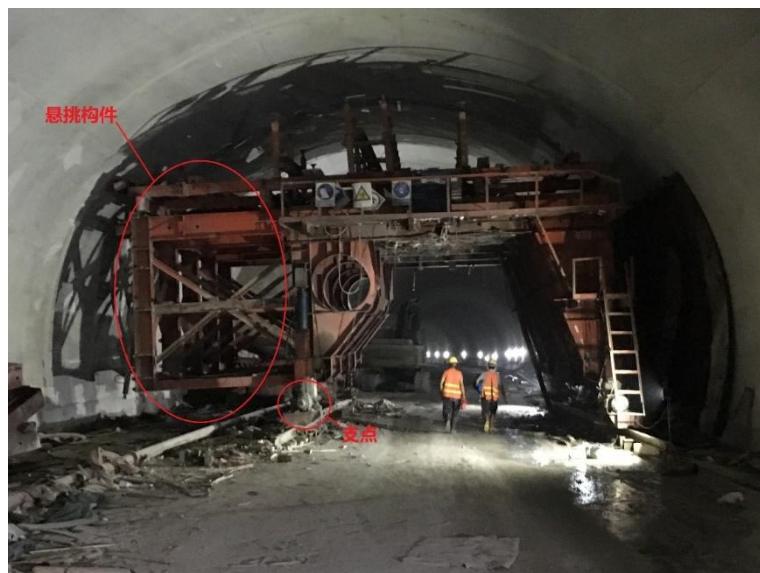
1. 张峰华死亡原因为重度颅脑损伤，结合事故现场的情况及技术分析，根据《企业职工伤亡事故分类标准》(GB6441-86)对事故的分类，本次事故类别为物体打击。
2. 从事发台车与地面的支撑点来看，事发台车的左边一部分形成悬挑结构（如图 13 所示）。在悬挑结构上施以极大的向下的力时，悬挑的另一端会以支点为中心向上并逆时针运动（弹起）。

图 13 事发台车中存在的悬挑构件

与立柱连接在一起，在正常工作条件下，纵梁是不会掉下来的，但是在强烈的震动和悬挑构件以及支点的作用下，点焊的连接强度不足以使纵梁固定在立柱上。张峰华等 4 人将 5 号纵梁推落至事发台车三层平台横梁上引起的震动使得 3 号纵梁和 4 号纵梁同时向上并逆时针弹起后掉落，4 号纵梁掉落过程中砸到了站在三层平台上（第四排立柱和第五排立柱之间）的工人张峰华（此时张峰华等 4 人均站在 4 号纵梁和 5 号纵梁之间的三层平台上，其中张峰华站在 4 号纵梁对应的第四根立柱旁边，陈永明站在第三根立柱旁边，汪营超站在第二根立柱旁边，王克波站在第一根立柱旁边。陈永明、汪营超、王克波等 3 人推下 5 号纵梁后为防止跌倒就立刻向前抱住身前的立柱，而张峰华未向前抱住身前的立柱，张峰华相对于陈永明等 3 人离 4 号纵梁更近）从而导致了事故的发生。

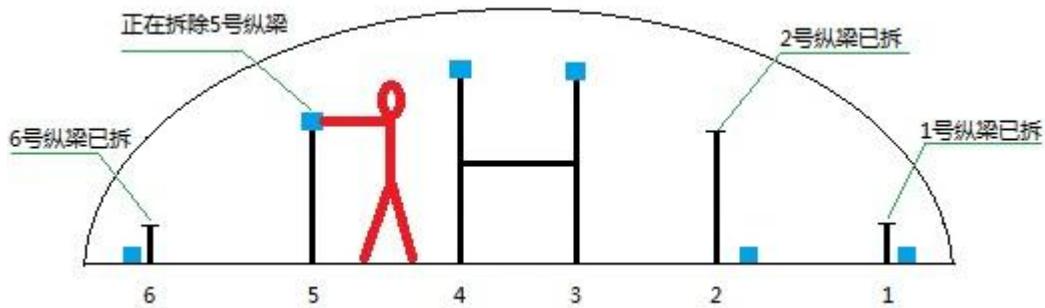
2018 年 10 月 6 日 13 时 30 分，在罗湖区莲塘街道罗沙路西岭下的深圳市东部过境高速公路第一合同段莲塘隧道进口口岸左线洞内，工人张峰华和其他 3 名作业人员（汪营超、陈永明、王克波）一同进行事发台车的拆除工作。他们先将 1 号纵梁、2 号纵梁、6 号纵梁拆卸下来后，接着张峰华等 4 人开始拆卸 5 号纵梁，如图 14 所示。

图 14 张峰华等 4 人开始拆除 5 号纵梁

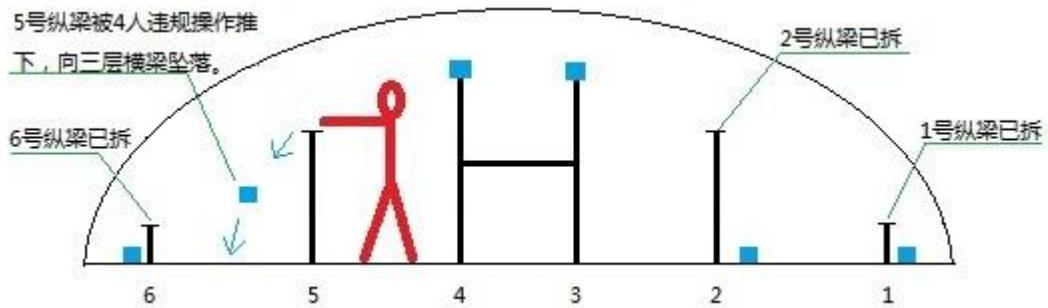
号纵梁用力推了下去（如图 15 所示）。

图 15 张峰华等四人推下 5 号纵梁

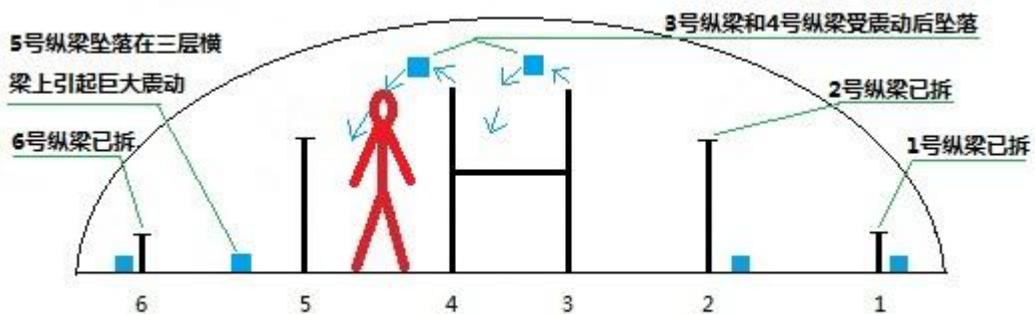
5 号纵梁砸到三层平台的同时，整个事发台车产生了巨大的震动，致使事发台车中的悬挑结构产生巨大的反作用力，导致 3 号纵梁和 4 号纵梁从各自的立柱顶端脱离，向各自的左方掉落（如图 16 所示）。

图 16 4 号纵梁和 3 号纵梁掉落

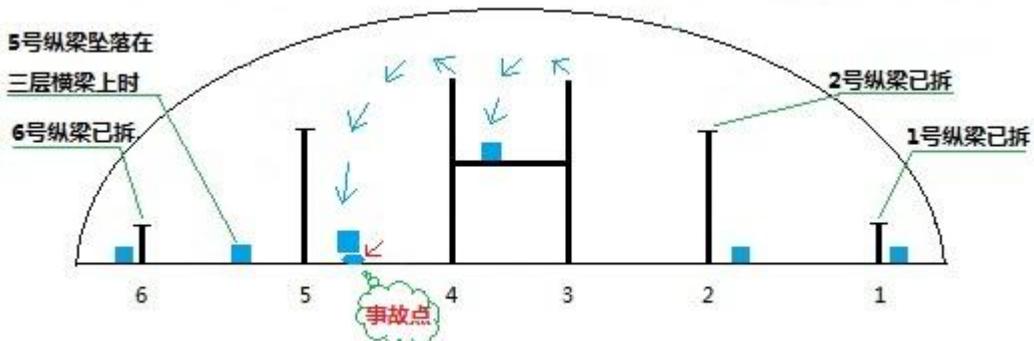
图 17 事故发生示意图

其中 3 号纵梁砸弯了 4 号纵梁跟 3 号纵梁之间的连接固定横梁，4 号纵梁砸到了张峰华头部后再压住了他的双腿，最终导致此起事故的发生（如图 17 所示）。

张峰华、陈永明、汪营超和王克波等 4 人安全意识淡薄，没有意识到违章拆除作业潜在的安全风险，不听从现场工区长得工作安排，盲目在没有起重设备的辅助下违规操作，将 5 号纵梁直接推到事发台车三层横梁上，引起巨大震动使得 3 号纵梁和 4 号纵梁同时掉下，其中 4 号纵梁砸伤张峰华头部，导致张峰华后经医院抢救无效死亡。

**（3）进一步强化专项施工方案制定的针对性和可操作性。**要充分结合施工现场环境和设备设施结构特点，进一步完善细化专项施工方案，制定具有针对性、实操性强的施工方案和安全防护措施，确保专项施工方案内容全面、方法得当、安全可靠、切实可行，并在施工作业过程中督促施工人员严格遵守执行。
