日前，罗湖区黄贝街道深业东岭花园“20181006”高处坠落一般事故调查报告已经深圳市罗湖区人民政府批复，现予以发布。

罗湖区黄贝街道深业东岭花园“20181006” 高处坠落一般事故调查报告

2018年10月6日13时50分许，罗湖区黄贝街道深业东岭花园一期1栋三楼平台架空区1名清洁工人（李志国）在准备进行清洁作业时发生高处坠落事故，造成清洁工人（李志国）当场死亡。

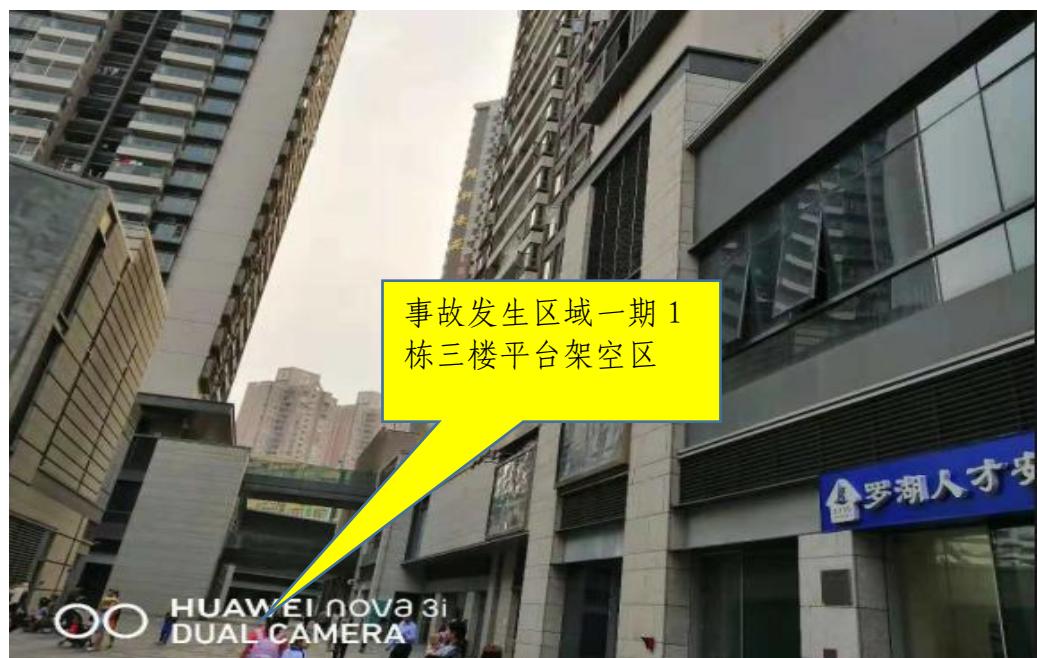
图 3 事故发生楼栋所处位置图

事故发生位置位于深业东岭花园一期 1 栋二层商铺天花(位于三层平台)，是深业东岭花园一期 1 栋三楼平台架空区(以下简称“事发架空区”，其下方为尚未投入使用的二楼商铺过道见图 3、图 4)。事发架空区长 31 米，宽 2.6 米，内设有横梁，横梁宽 0.30m，横梁距砖质防护墙 0.74 米，横梁距铁栅护栏基础台阶 1.28 米，横梁上表面距铁栅护栏顶 2.16m，事发架空区底部及横梁周边全部用艾特板和轻钢龙骨铺设(规格：每块长 1 米、宽 0.74 米)。事发架空区四周设置了三面铁栅护栏和一面砖质防护墙进行防护(见图 5)，铁栅护栏总长 31.2 米，宽 2.6 米，高 1.66 米(铁栅护栏基础台阶高 0.54m、铁栅护栏高 1.12m)，砖质防护墙高 1.43 米，砖质防护墙内侧张贴了“严禁攀爬”的安全警示标语(见图 6、图 7)。事发架空区属于禁人区域，其主要功能为防止高空坠物。

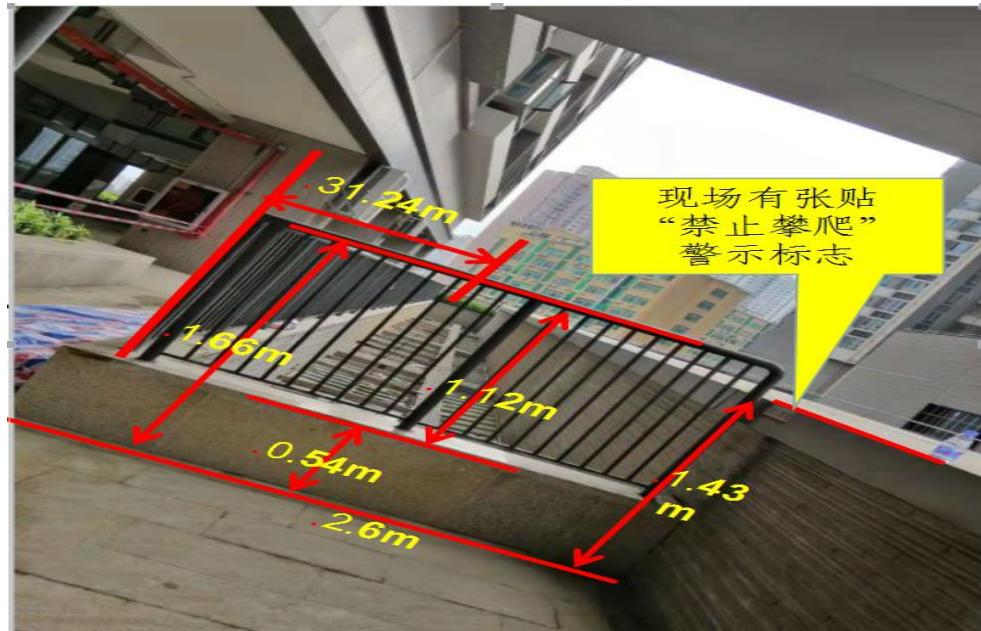
图 6 现场张贴的“禁止攀爬”警示标志照片

2. 对危险作业未进行危险告知和安排现场监护人员。事发周边，明明贴有“禁止攀爬”警示标志，保洁班长刘长河安排符桂根和李志国去做事发区域保洁工作时，正立达公司没人对符桂根和李志国进行安全要求和安全注意事项告知，没有意识到到事发区域进行保洁工作可能存在高处坠落的安全风险，更没有安排作业监护人员（其行为违反了《中华人民共和国安全生产法》第四十一条之规定）。

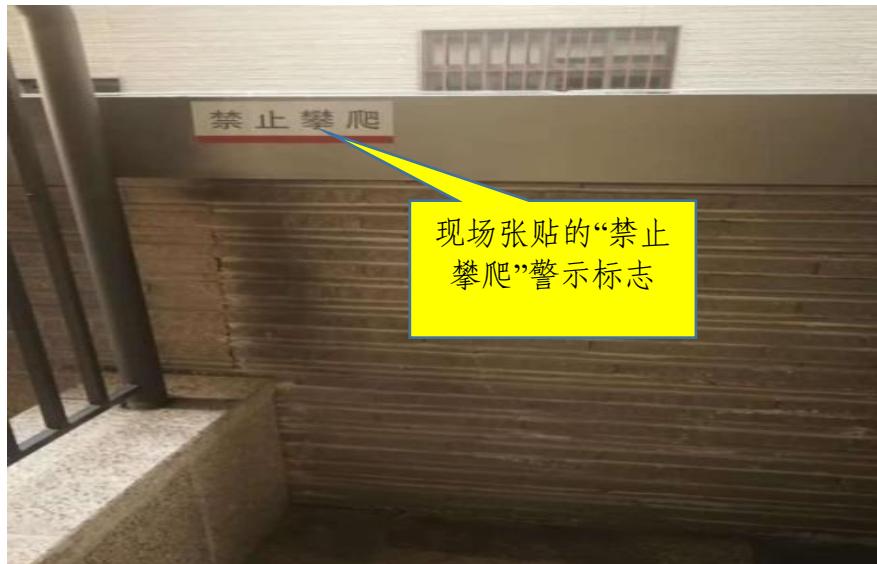
图 7 现场张贴的禁止攀爬”警示标志照片

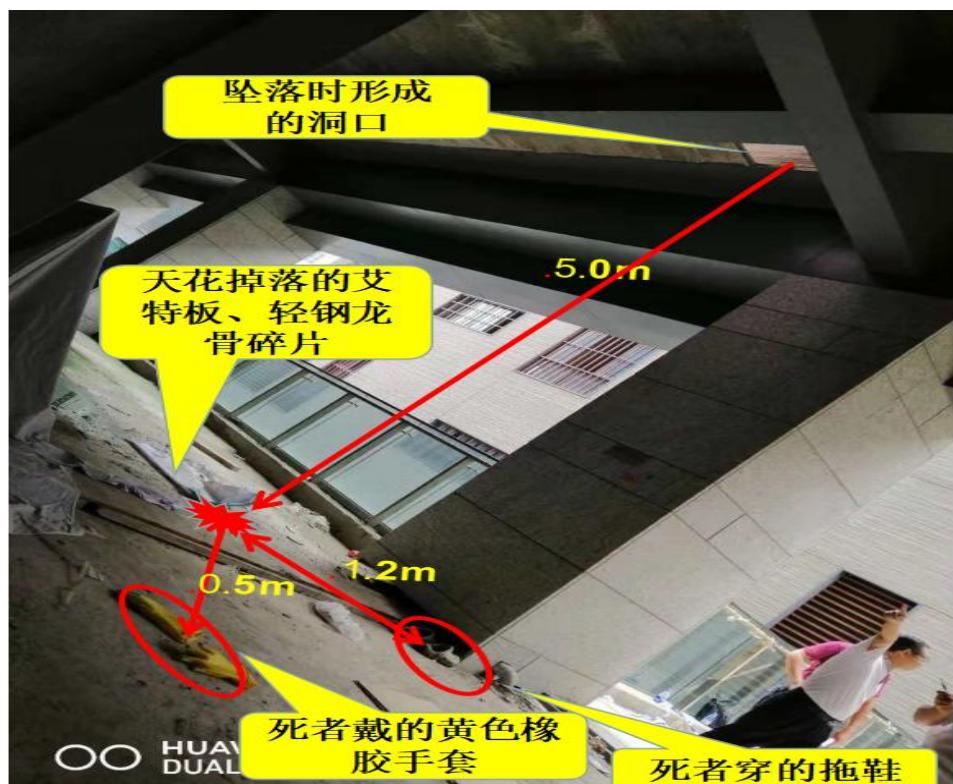
（1）事发艾特板脱落处距离二楼商铺过道地面为5m，破损

洞口垂直下方点附近有破损的艾特板和轻钢龙骨碎片和 1 双死者李志国生前戴的黄色橡胶手套、1 双死者李志国生前穿的灰色拖鞋（见图 8）。

图 8 二楼商铺过道现场勘查照片
拍照人：青国荣
拍照时间：2018 年 10 月 9 日 15 时 45 分

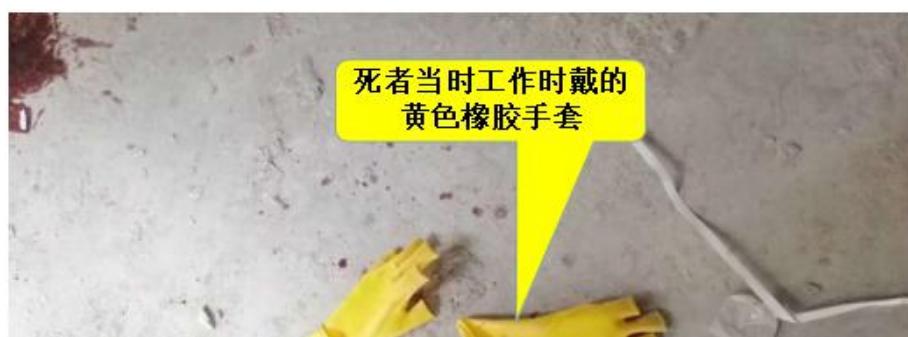
(2) 现场坠落的物品有一双黄色橡胶手套和一双灰色拖鞋，具现场目击人符桂根陈述为死者李志国生前所用。(见图 9、图 10、) 旁边有坠落的艾特板和断裂的轻钢龙骨碎片(长为 1m, 宽为 0.74m)。(见图 11)

图 9 李志国生前戴的黄色橡胶手套照片

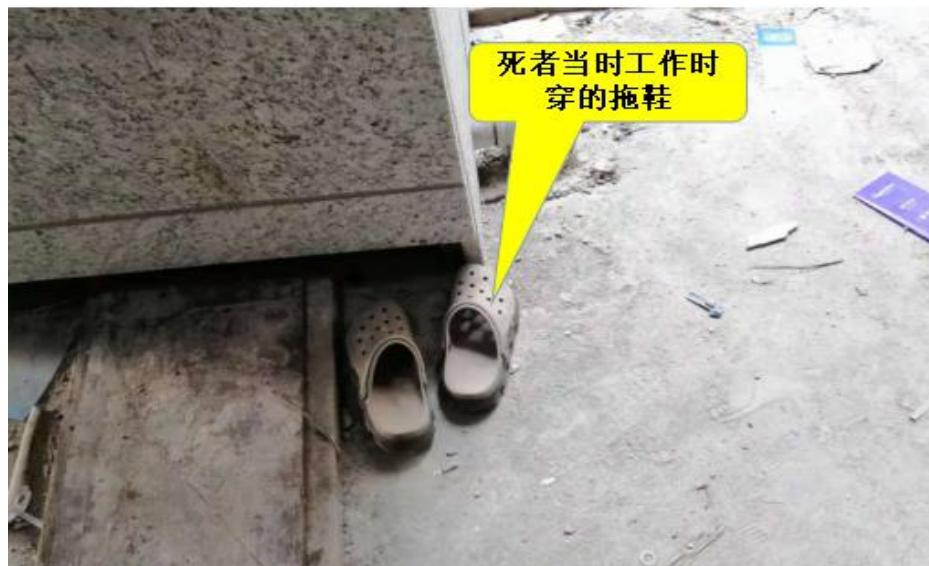
图 10 李志国生前穿的灰色拖鞋照片

3、根据询问笔录和事故现场勘查：李志国事发前站在事发架空区中间横梁上准备进行清扫作业时，未佩戴安全绳、未佩戴安全帽等安全防护用品，并且还穿着拖鞋。

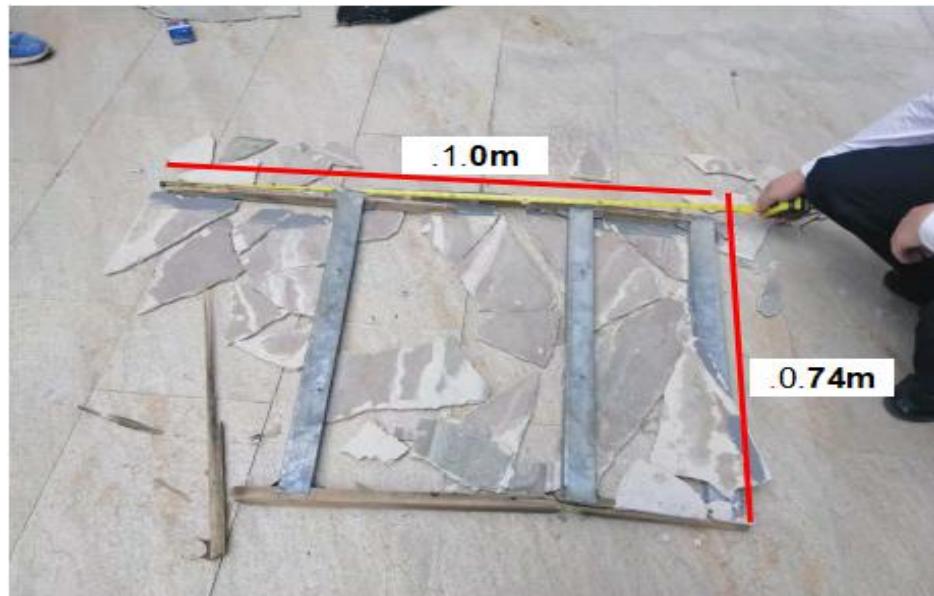
图 11 李志国生前一同坠落下的艾特板碎片及断裂的轻钢
龙骨照片
拍照人：杨烈胜
拍照时间：2018 年 10 月 9 日 15 时 47 分

4、通过现场勘查发现，事发架空区艾特板及轻钢龙骨架的承载能力只能起到防止一定范围内有限重量高空坠物的作用。因此李志国在横梁上转身时右脚踩空，身体失衡，手又未牢牢抓住铁栅护栏的情况下，掉落到二楼过道致李志国当场死亡。

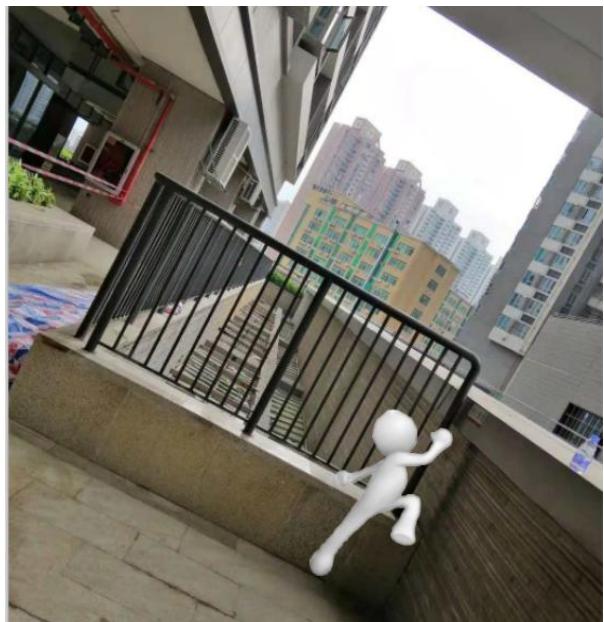
2018年10月6日13时50分许，李志国为清洁深业东岭花园一期1栋事发架空区的垃圾，擅自爬上铁栅护栏的基础台阶（见图12），再从铁栅护栏的基础台阶上爬到砖质防护墙的顶上（见图13、图14），再从砖质防护墙顶上再次下到基础台阶上（见图15）并手扶着铁栅护栏沿着铁栅护栏的基础台阶走到事发架空区中间横梁上方（见图16），然后再从中间横梁上方铁栅护栏的基础台阶上下到事发架空区中间横梁上，面向1栋大堂方向站着（见图17），李志国为了清洁身后的垃圾，就在中间横

图 12 李志国爬上铁栅护栏基础台阶
的模拟图

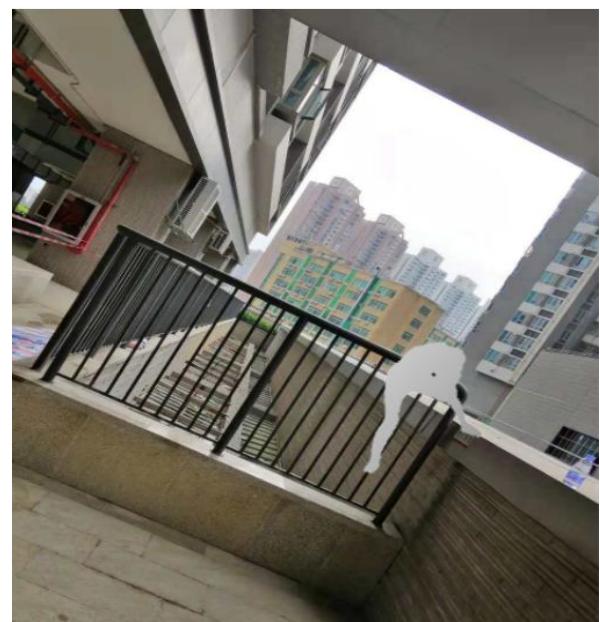
图 13 李志国爬砖质护墙的模拟图

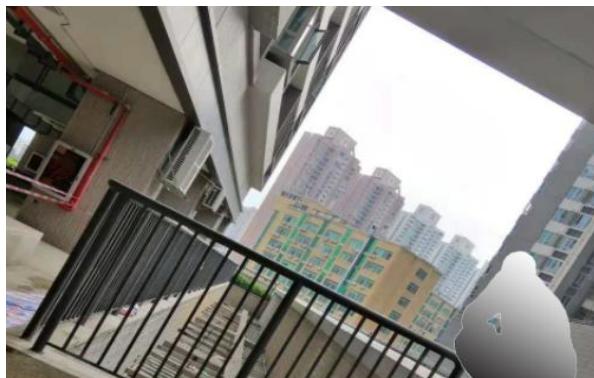
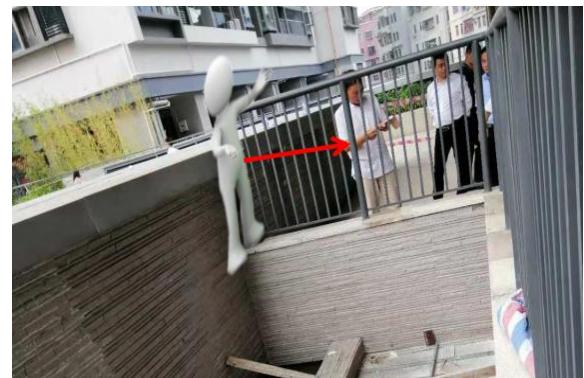
图 14 李志国爬上砖质护墙顶的模拟图

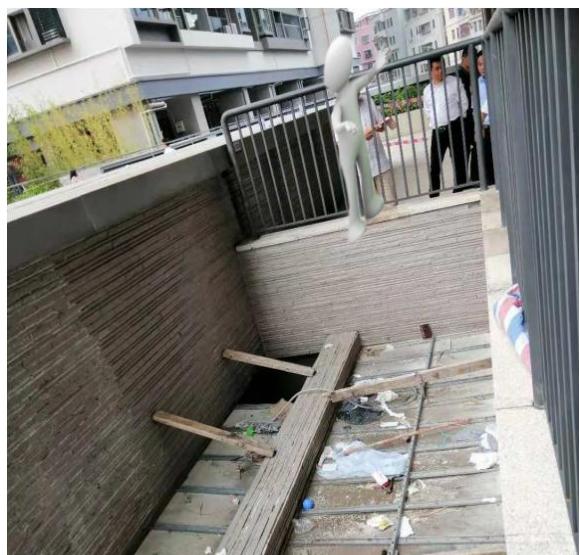
图 15 李志国再下到铁栅护栏基础台阶
的模拟图

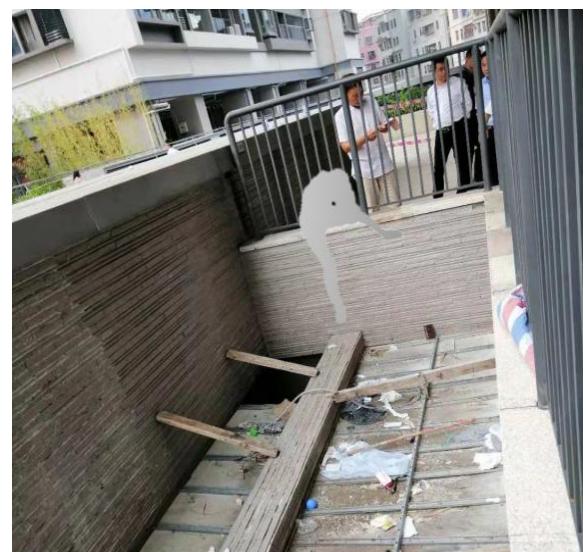
图 16 李志国顺着铁栅护栏基础台阶走到
中间横梁上方的模拟图

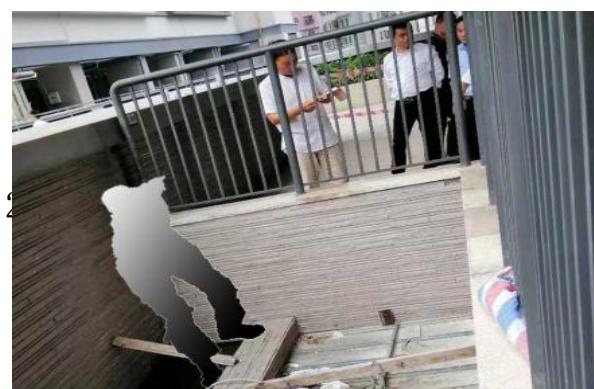
图 17 李志国从铁栅护栏基础台阶下到中
间横梁上的模拟图

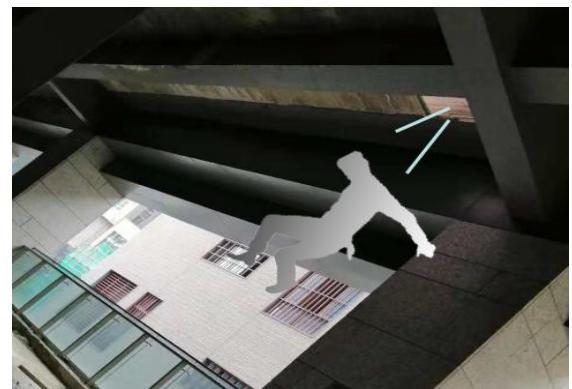
梁上转身的过程中，右脚踩空，手又没有抓住（或抓紧）铁栅护栏，身体失去平衡，掉落到由艾特板和轻钢龙骨铺设的板上（见图 18），造成艾特板和轻钢龙骨塌陷脱落，李志国连同艾特板和断裂的轻钢龙骨一起坠落到二楼过道（见图 19、图 20）。李志国落地后，头向东北，脚向西南，仰面躺在地板上，嘴角有少许流淌的血迹。

图 18 李志国手未抓住(或抓紧)铁栅护栏,
在中间横梁上转身, 右脚踩空的模拟图

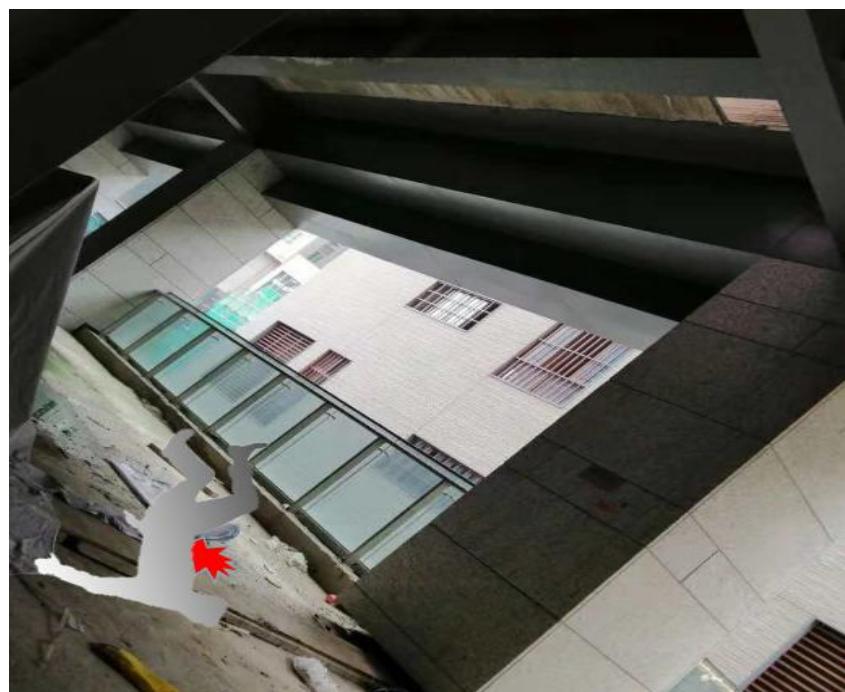
图 20 李志国坠落至二楼地面模拟图
