日前，罗湖区“20180715”触电一般事故调查报告已经深圳市罗湖区人民政府批复，现予以发布。

2018 年 9 月 20 日

## 罗湖区“20180715”触电一般 事故调查报告

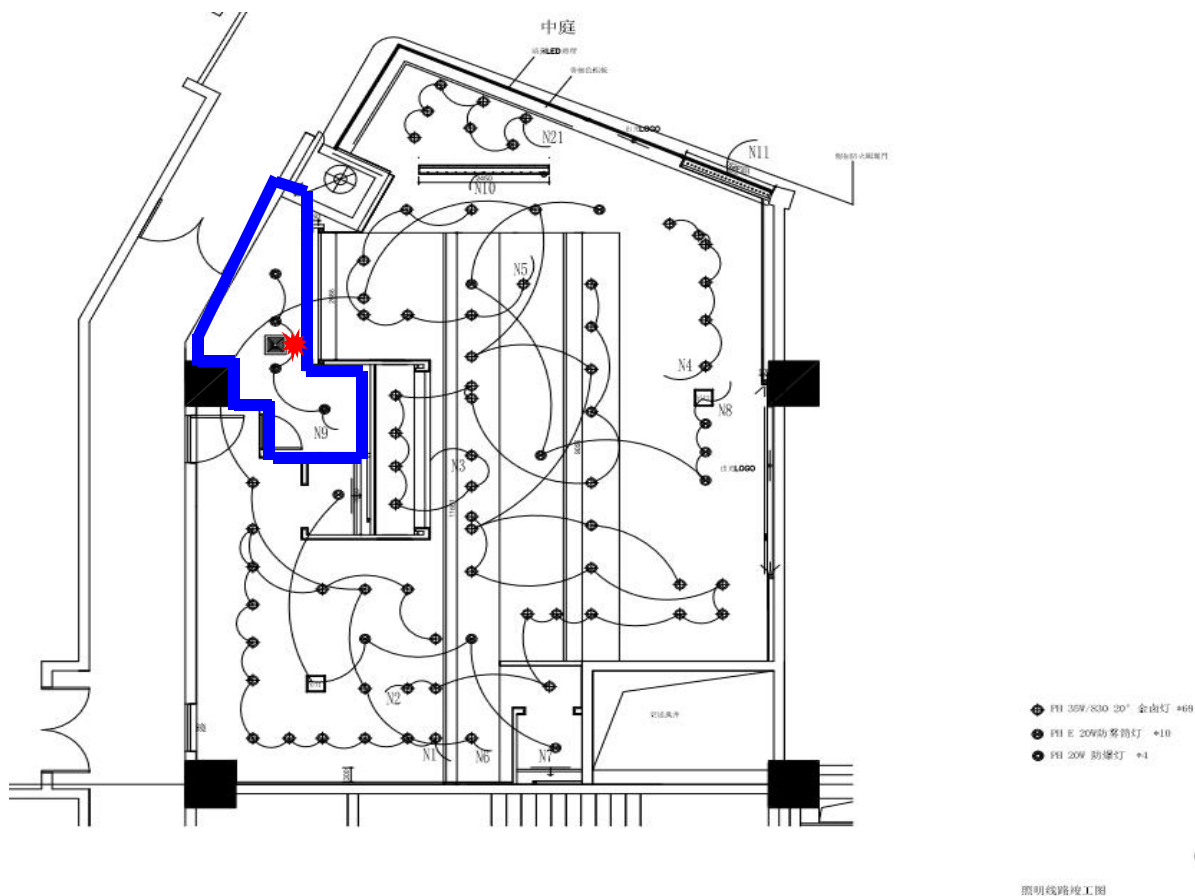
图 1-3 232 商铺天花板照明线路竣工图（蓝色是仓库格局）、红点处为事发位置

图上店铺布局与现场一致

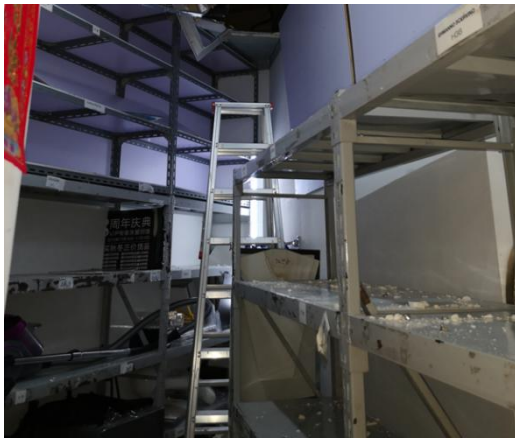
图 4-1 事故发生的仓库

事发仓库位于万象城 232 号商铺后门左侧角落处。仓库面积约 8.93 平方米，风口和检修口的大小均为 53.8cmX53.8cm，检修口与风口的距离约 250cm，仓库的天花板吊顶距地面约 379.7cm。（见图 4-1、图 4-2、图 4-3、图 4-4）

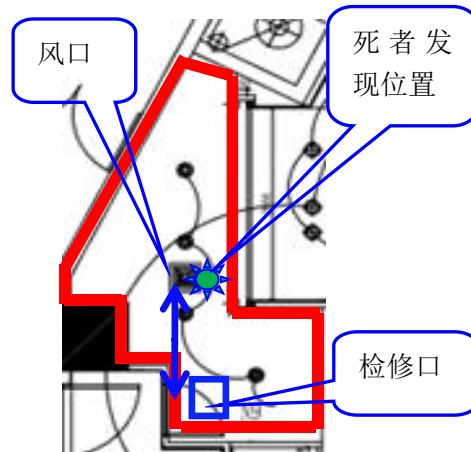
图 4-2 仓库格局（红框面积：8.93 平方米）  
风口与检测口距离 250cm、死者位（绿点）

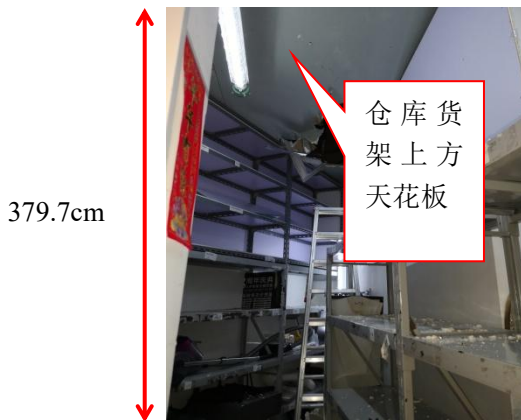
图4-3 死者发生事故吊顶位置

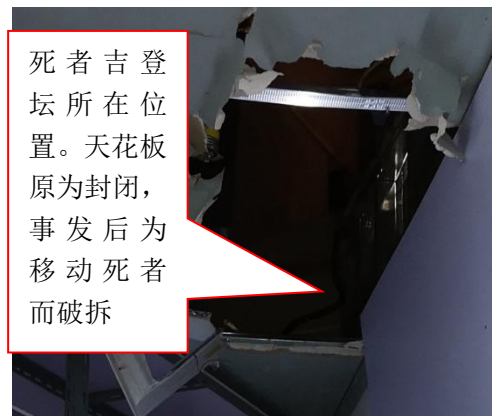
图4-4 死者发生事故吊顶位置

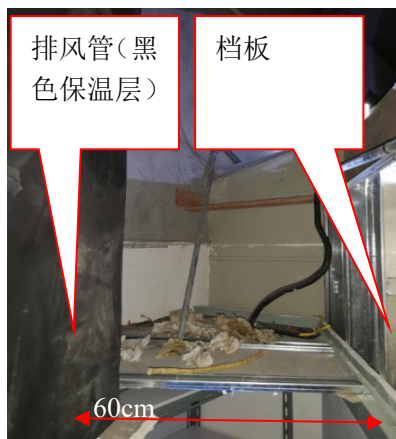
天花板吊顶内死者（吉登坛）所在位置是一个狭小的空间，死者位置的左边是排风管（黑色保护层），左后背靠处是消防喷淋管，右边是档板，排风管与档板之间距离约 60cm，档板高度 70 cm, 档板边缘处敷设电源线套管, 并且金属套管已接保护接地线（PE 黄绿色线），（见图 4-5、图 4-6、图 4-7、图 4-8、图 4-9、

图 4-5 天花板吊顶内状况

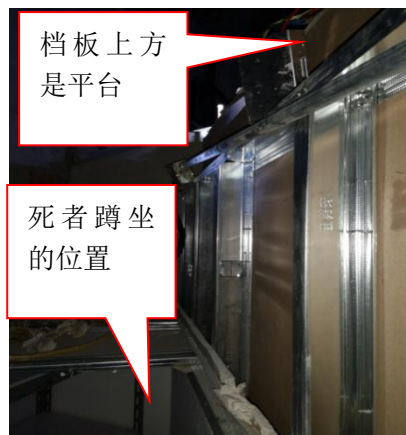
图 4-6 天花板吊顶内死者所在位置

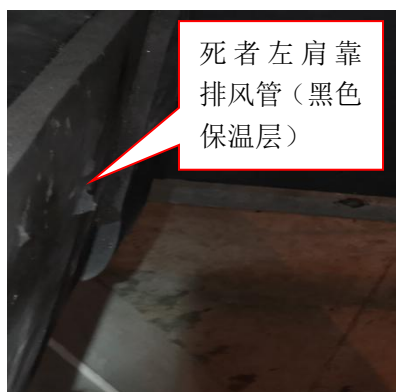
图4-7 死者左肩靠的通风管保温层

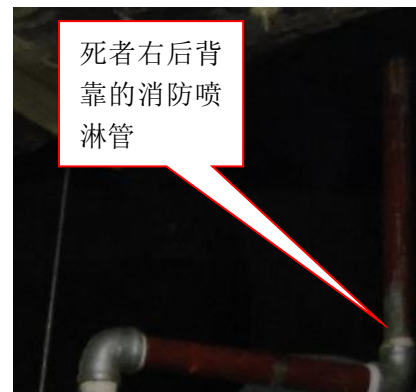
图4-8 死者右后背靠的消防喷淋管

3. 根据现场勘查和电气检测，事故空间内可带电的物体只有消防喷淋管（图 4-8）、电源线金属套管（图 4-10）、裸露的电源线（图 4-11、图 4-12、图 4-13、图 4-14、图 4-15）。通过现场电气检测得知消防喷淋管、电源线金属套管在电源供电的情况下均无带电现象。电源线金属套管也做了良好保护接地（图

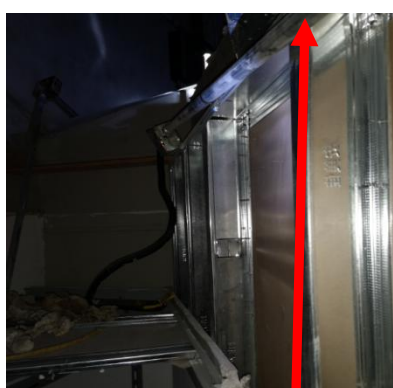
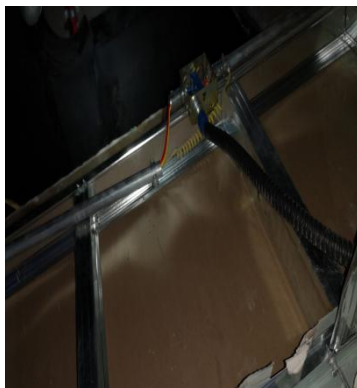
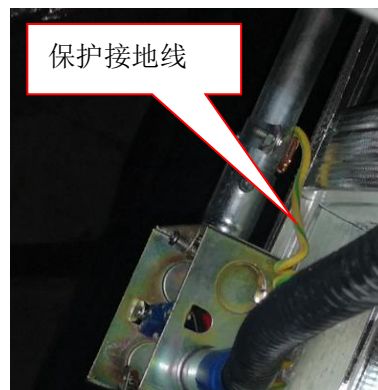
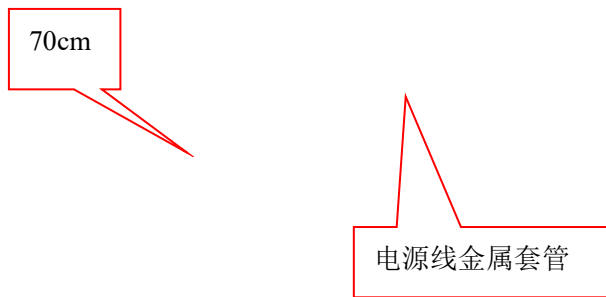
图4-9 侧档板侧面图

图4-10 侧档板主视图

图4-11 电源保护套管做可靠  
保护接地

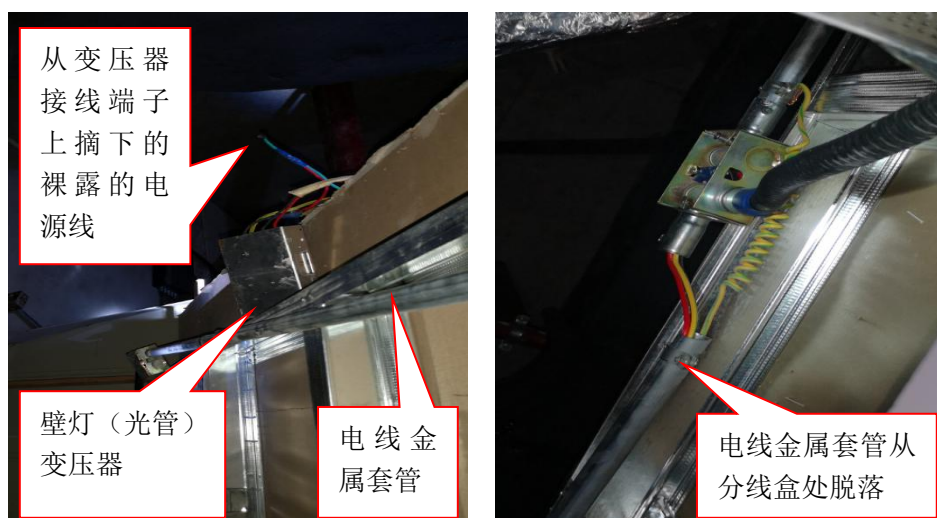
同时现场勘查发现，档板边缘敷设的电源线套管已从连接的分线盒处脱落下来，在档板上方平台上，壁灯（光管）的变压器及裸露的电源线头均悬置在平台边缘处，裸露的电源线头明显可见未接在变压器的火线端子上，并且经后续测试，当相关电源开关合闸时，该裸露的电源线头带电（见图 4-12、图 4-13、图 4-14、图 4-15）。

图4-12 吊顶内侧档板上固定的电线金属套管 图4-13 侧档板上电线金属套管脱落  
拍摄者：周鑫 拍照时间：2018 年 7 月 16 日 16:00

5. 勘查见死者吉登坛右手肩侧档板上的电源线金属套管从分线金属盒的管套脱落（见图 4-13），这需要很大的力量方可压坏脱落，存在吉登坛生前在维修过程中有踩踏或攀爬金属套管的可能性。

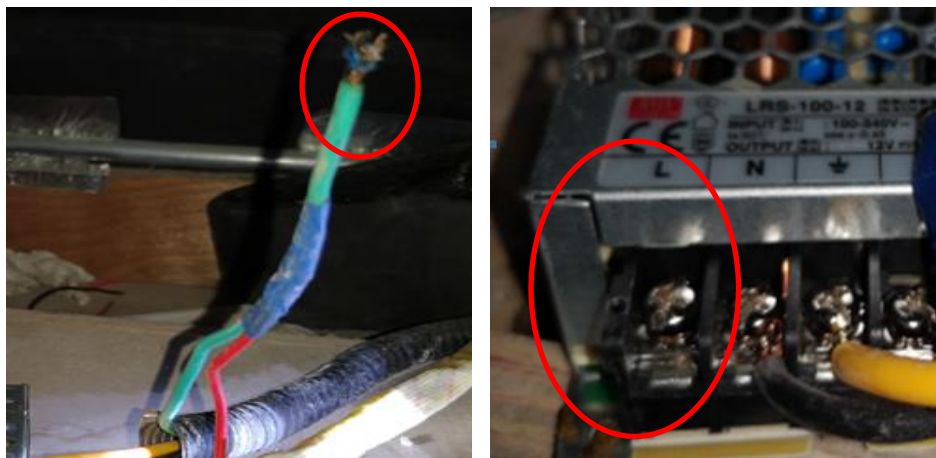
图4-14 带电的裸露线头

图4-15 变压器接线端火线未接

4-11)。只有在仓库店铺总配电箱中第二排电源控制开关从右数第三个开关合闸时，裸露的电源线（从变压器端子上摘下的电源线）带电，因此触电的电源来自于裸露的电源线（见图 4-14）。

者吉登坛在生前维修过程中未关闭任何电源开关。通过现场检测确认，控制壁灯（光管）的变压器裸露线头（天花板裸露线头内见图4-14）在开关闭合状态下带电。

吉登坛在未切断电源和未使用安全防护用品的情况下，冒险进行壁灯（光管）变压器的维修作业时而导致触电死亡。

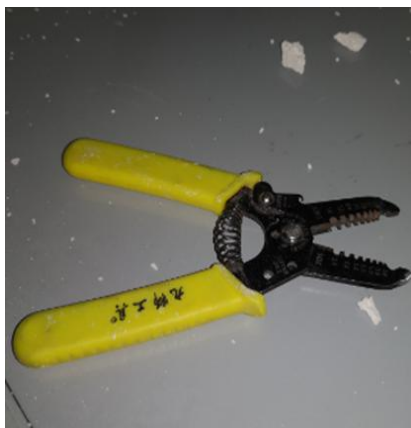
事故现场留下的死者用过的剥线钳及螺丝刀、手机。经现场勘查两种电工工具手柄均绝缘良好，无破损现象（见图 4-16、图 4-17、图 4-18）。

图4-16 死者右手拿的剥线钳

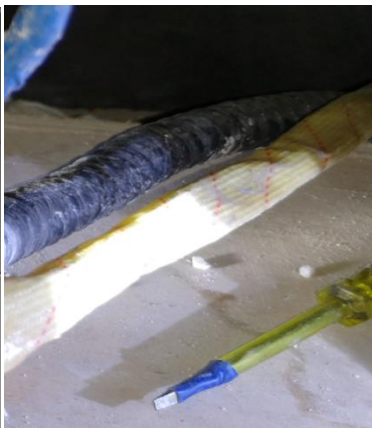
图4-17 死者用过的螺丝刀

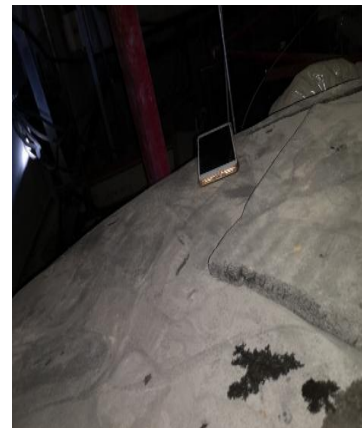
图4-18 死者手机在侧档板上方的通风管保护层处

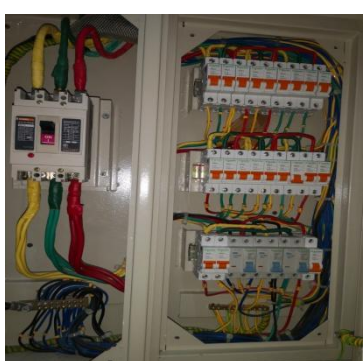
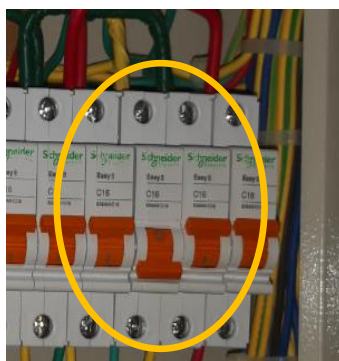
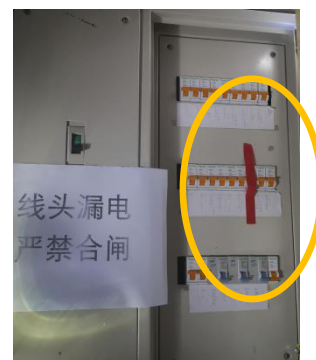
位于 232 商铺仓库入口左手侧墙壁上的配电箱，是控制整个店铺所有照明及插座的电箱。经勘查，当总开关关闭时，店铺均无电。第二排分开关中，右边数第三个开关是控制壁灯的开关。当合闸时，壁灯（光管）的变压器火线带电（见图 4-19、图 4-20、图 4-21）。

图4-19 店铺总配电箱外观 图4-20 控制裸露线头的开关事故时合闸 图4-21 事故调查后开关分闸

根据现场勘查，此起事故在排除消防喷淋管、电源线保护套管因漏电带电引发触电的基础上，死者吉登坛触及的电只能来源于裸露的电源火线。根据现场勘查和询问笔录，店铺配电箱在事故发生后只有总开关处于切断状态（总开关是在应急救援过程中切断的），其他所有分开关均处于闭合状态。因此确认死

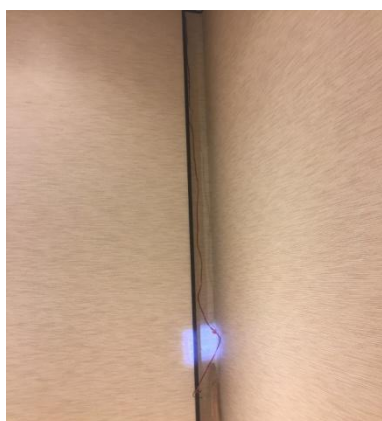
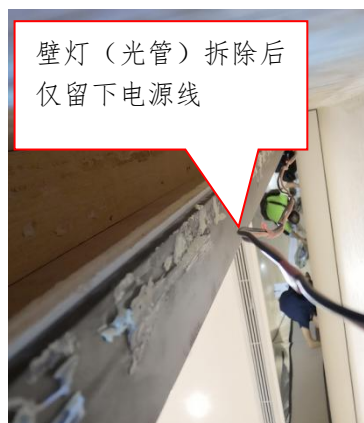
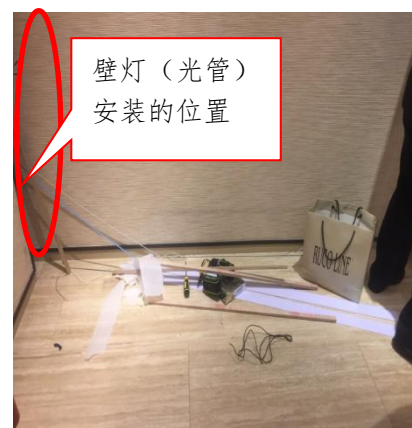
壁灯（光管）拆除位置，位于 323 商铺门口左边墙。已看到壁灯（光管）拆除后仅留下电源线（见图 4-22、图 4-23、图 4-24）。

图 4-22 安装壁灯(光管)的缝隙

图 4-23 壁灯(光管)拆除后仅留下电源线

图4-24 壁灯(光管)安装的位置

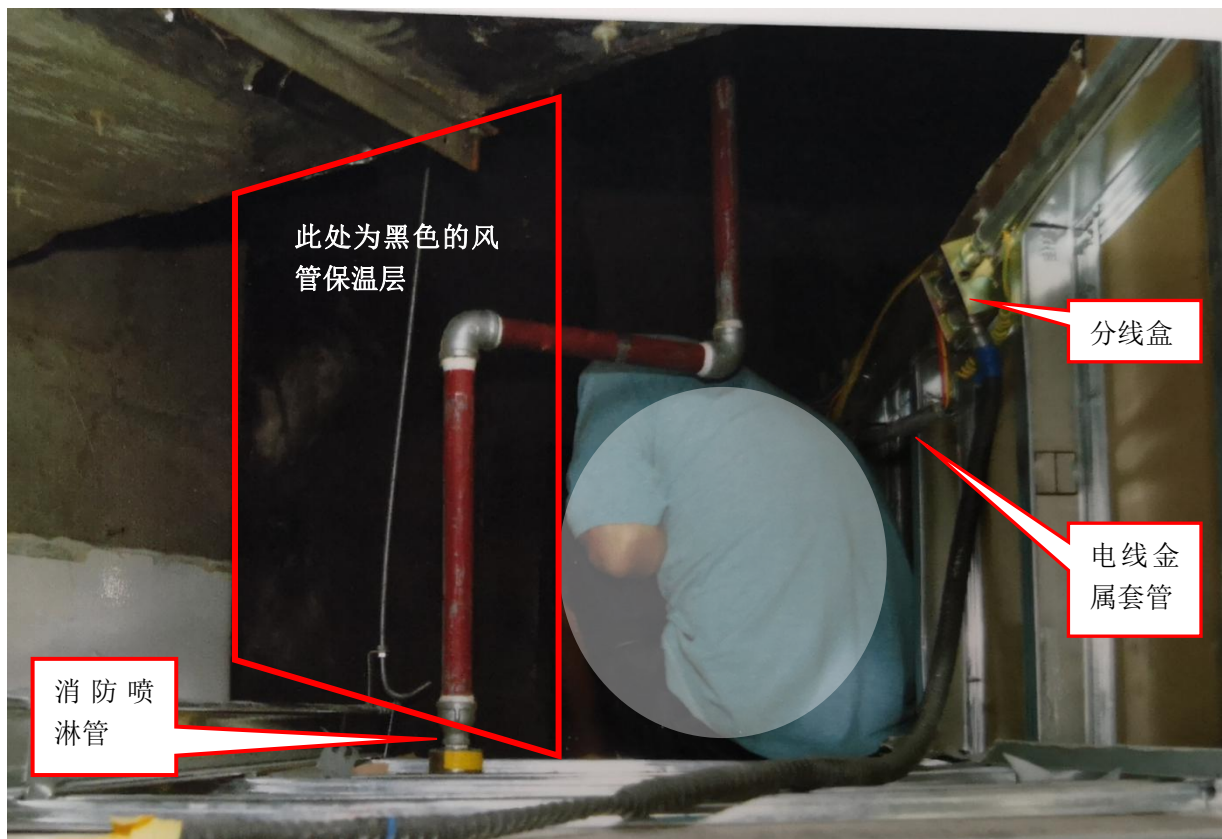
图4-25 死者吉登坛在吊顶内位置图

2018年7月15日17时许，死者吉登坛用商铺内的人字铝梯爬入仓库吊顶进行壁灯（光管）维修，在维修过程中，未切断壁灯（光管）回路的电源，并将控制壁灯（光管）变压器火线从端子上摘下，使带电线头处于裸露状态。在作业过程中，吉登坛存在攀爬档板上平台的可能性，当其左手扶着金属套管，用脚或腿进行攀爬，攀爬过程中需要低头（因上方通风管很低，必须低头）时下颌不小心触碰到从变压器摘下并裸露带电的电源线头，电流立即通过人体及触碰金属套管的左手导入大地，致使吉登坛触电。吉登坛触电后脚或腿突然滑脱，结果压到金

属套管处，导致金属套管从套头中脱落，并且人猛的落在天花板上造成20cm的塌陷，最后吉登坛蹲坐在天花板上夹缝中（见图4-25）。

根据死者吉登坛电流斑分析，电流应从吉登坛脸部下额处流入，左手虎口处流出。由于变压器裸露的火线条头摆放距天花板70CM的平台上，而侧板固定的电源线金属套管因为踏或压而在分线盒接头处脱落。可以判断死者吉登坛应为在攀爬平台时下颌触碰带电导线线头，而同时左手抓住了电源线金属保护管，从而构成了导电回路，导致吉登坛电击（触电）死亡。
