罗湖区“20180624”高处坠落 一般事故调查报告

2018年6月24日14时55分许，翠竹街道辖区水贝社区文锦北路2020号水贝茂名大厦（罗湖区翠竹街道水贝村内）4楼409室发生一起空调安装工人高空坠落事故，造成1名空调安装工人王留涛当场死亡。

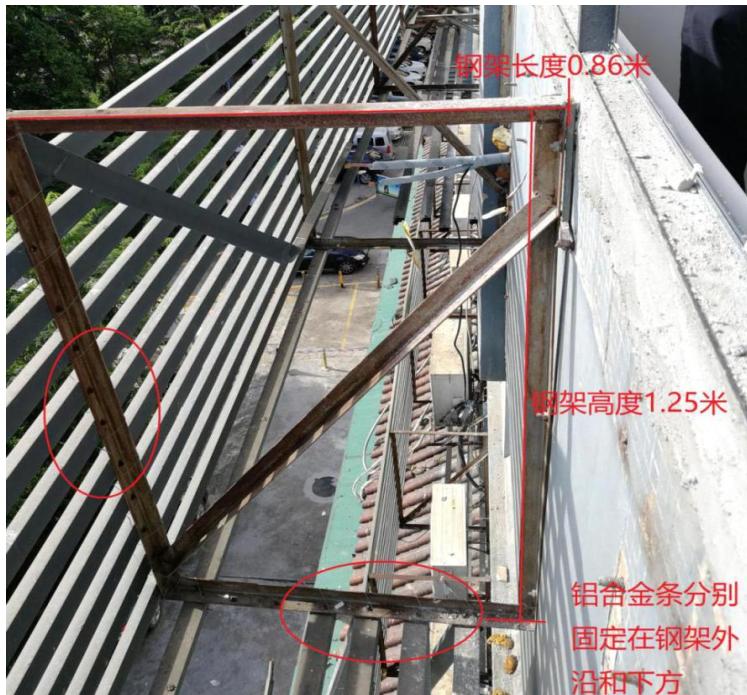
图1-6. 水贝茂名大厦409室事发外墙装饰栏杆尺寸及现状图

本次事故发生位置为水贝茂名大厦4楼深圳市金雅典投资有限公司承租的409室（施工图中标注与财务室相邻的副总经理室）（见

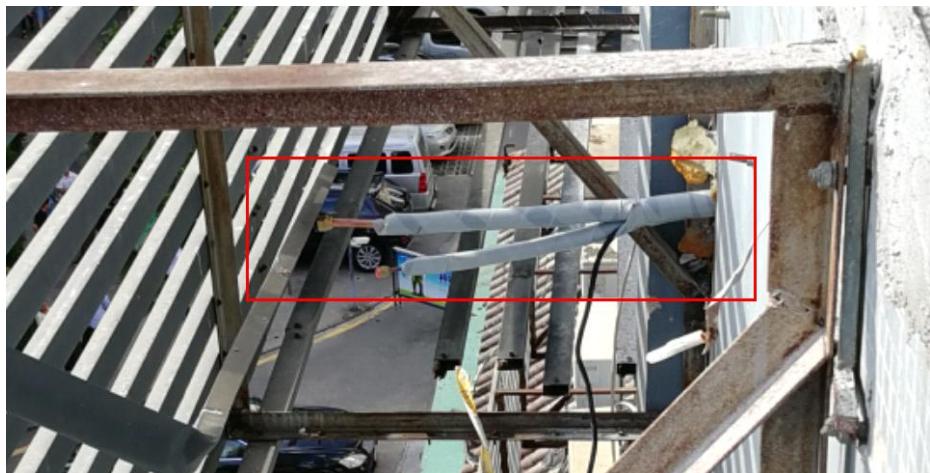
图1-7. 水贝茂名大厦409室事发外墙空调铜管外露情况

下图1-3)朝西方向的窗台,整个窗台分四格,从左到右分别为0.51米、1.07米、1.07米、0.50米(见下图1-4),墙体高度从地板到窗台架高为0.86米(见下图1-5)。外墙装饰栏杆外侧有12根铝条、下方有7根铝条,分别用螺栓螺帽固定在高1.25米,长0.86米的方形钢架外沿和下方(见下图1-6)。事发时,事故现场空调铜管约0.8米已经通过空调孔拉伸到外面,即将顶到外墙装饰栏杆(见下图1-7)。

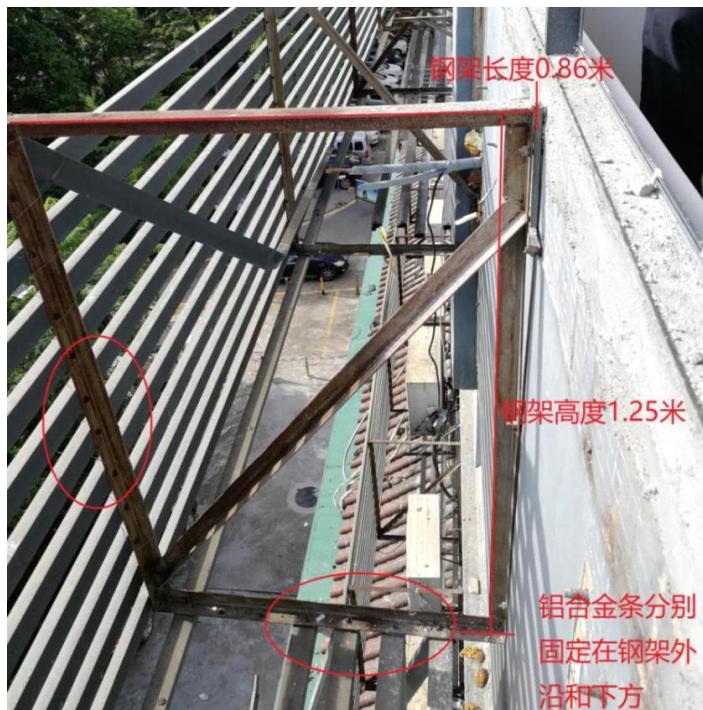
图4-3、水贝茂名大厦409室事发外墙装饰栏杆尺寸及现状图

装饰栏杆外侧12根铝条和下方7根铝条，分别用螺栓螺帽固定在高1.25米，长0.86米的方形钢架的外沿和下方。（见图4-3）

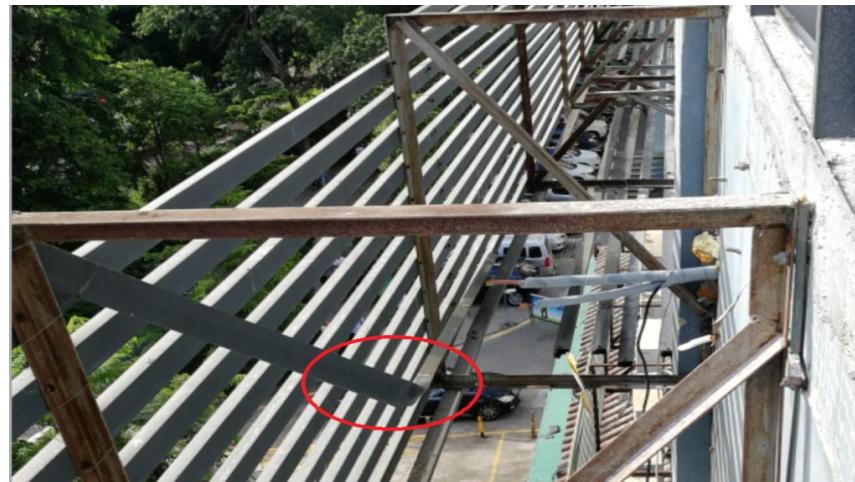
图4-4、水贝茂名大厦409室事发外墙装饰栏杆断裂、折弯情况

事发现场窗台外墙装饰栏杆最上面一根铝条从接口处断开，且往内折弯，接近 130° 角。见图4-4。

出于人的本能反应，王留涛左手猛地用力抓住外墙装饰栏杆第一根铝条，由于王留涛发力突然，用力过大，外墙装饰栏杆第一根

铝条被折弯，铝条连接处的木梢承受不住向内又向下的身体重量而突然断开。[见图4-19事故情景再现示意图（3）]

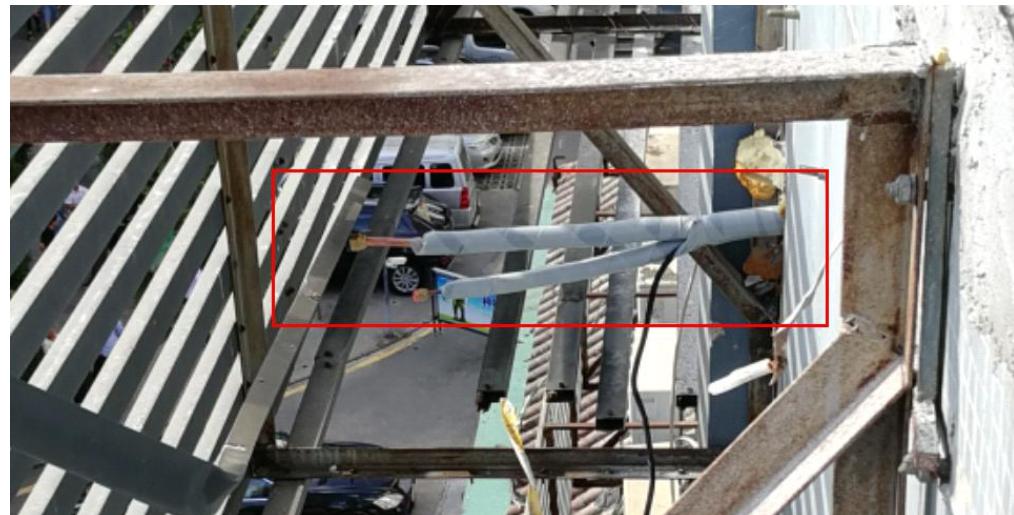
图4-5、水贝茂名大厦409室事发外墙空调铜管外露情况

事故现场约0.8米长的空调铜管已经通过空调孔拉伸到外面，即将顶到外墙装饰栏杆。（见图4-5）

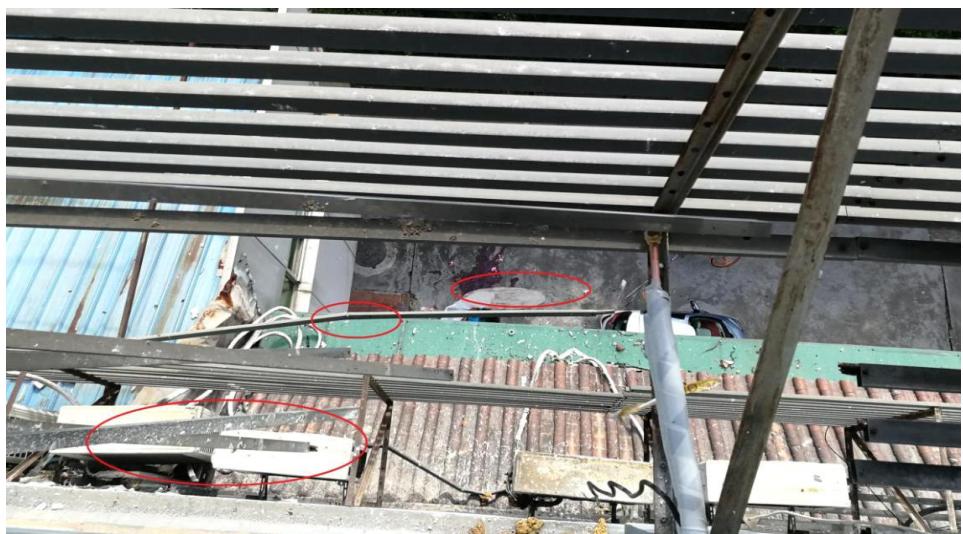
图4-6、水贝茂名大厦409室事发点俯视情况图

从事发点窗台往下看，4楼装饰栏杆下方的铝条全部断开（图4-6下方红圈位置），3楼装饰栏杆外侧一根铝条向外断开向外向下弯曲（图4-6中间红圈位置），王留涛尸体头朝西（图4-6上方红圈位置）。

②根据现场勘测，从外墙装饰栏杆的损坏来看，四楼的装饰栏杆损坏（图4-6），五楼装饰栏杆没有损坏，王留涛的事故发生前位置应该是位于四楼与五楼之间。根据梁东国和梁善福的询问笔录，王留涛事故发生前正在四楼409室靠北窗户的位置进行作业，可以确定王留涛坠落前位于图2-3的位置。

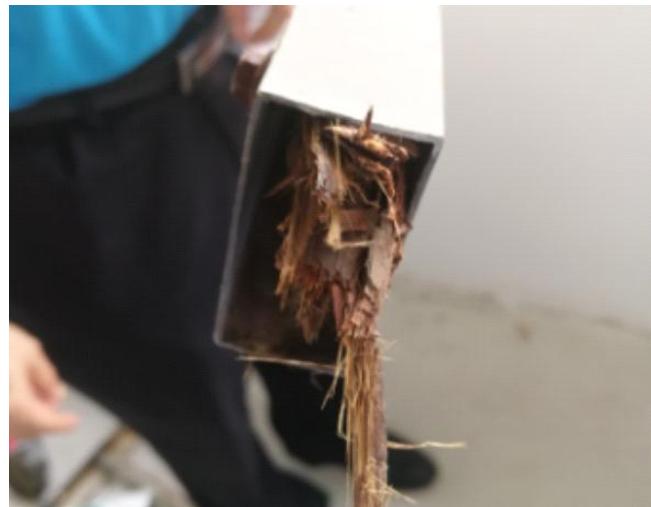
图4-7、水贝茂名大厦409室断开的装饰栏杆铝条情况图

铝条宽0.046米，厚0.024米，断开处有木梢。（见图4-7）

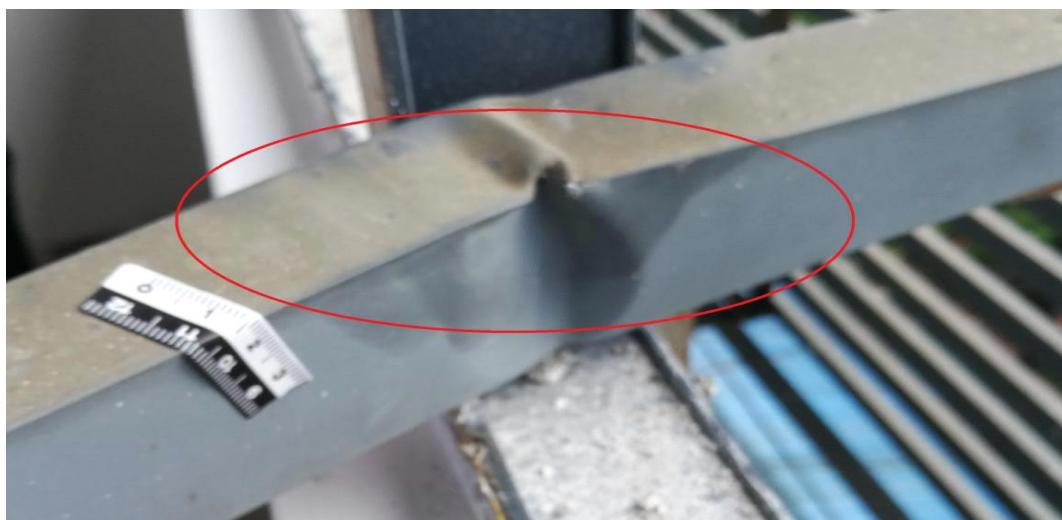
图4-8、水贝茂名大厦409室断开的铝条变形处有疑似手指印痕

铝条变形处有疑似手指印痕。（数字贴纸为刑警勘查时所贴，见图4-8）

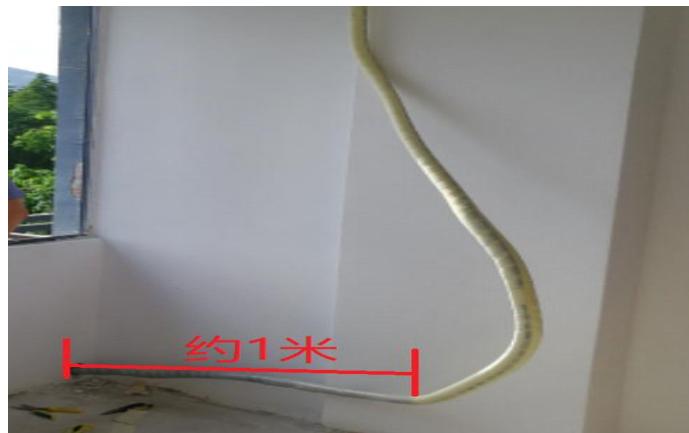
图4-9、水贝茂名大厦409室事发现场空调铜管室内情况

事发点有长约1米缠绕了防水带（深色部分）的铜管没有拉伸到室外，铜管呈明显弯曲状。（见图4-9）

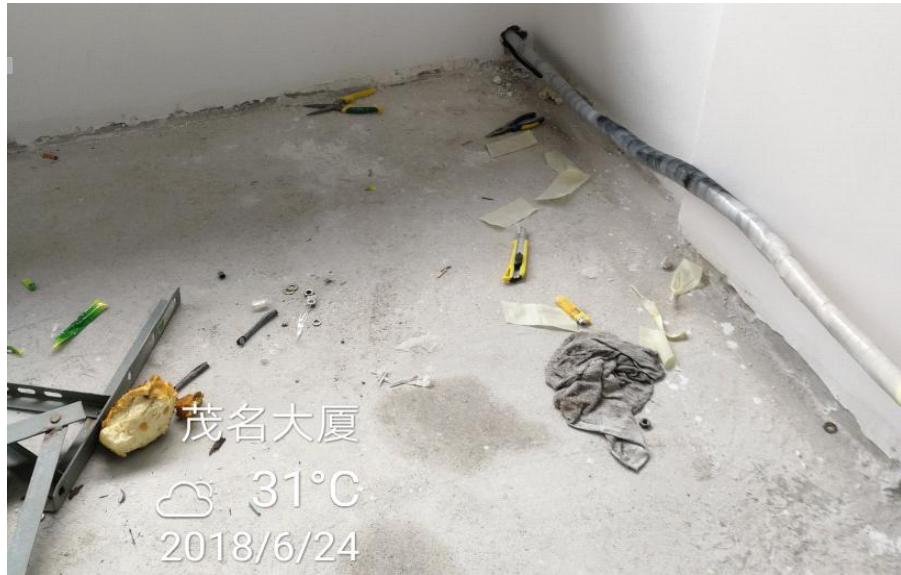
图4-11、茂名大厦409室事发现场地面情况

事发现场地面有砂石、工具、打火机、毛巾等杂物等。(见图4-11)

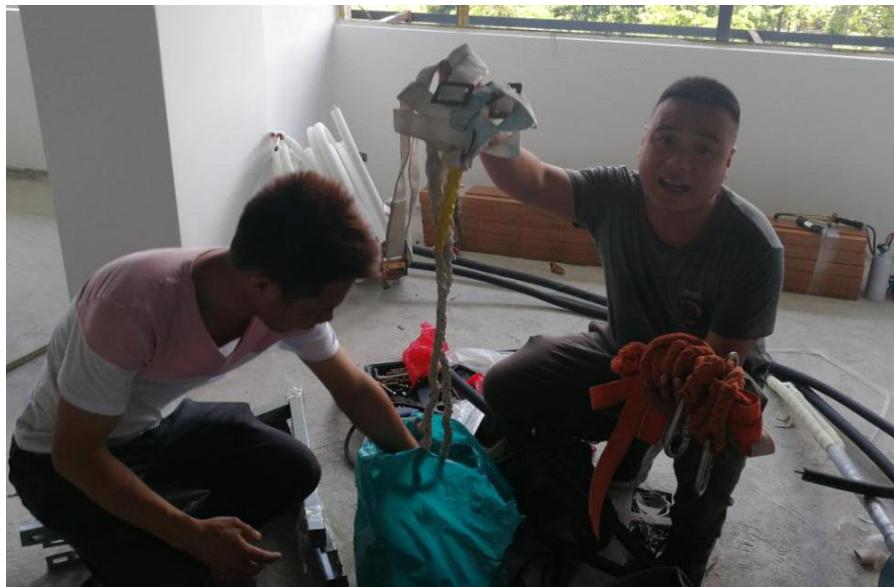
图4-12梁东国（左）、梁善福（右）从他们携带的工具包中拿出安全带

事发现场死者王留涛身上没有系安全带。6月28号现场勘查，在407室（施工图标注的开放办公区）中的王留涛、梁东国的工具包中发现了未系的安全带。（见图4-12）

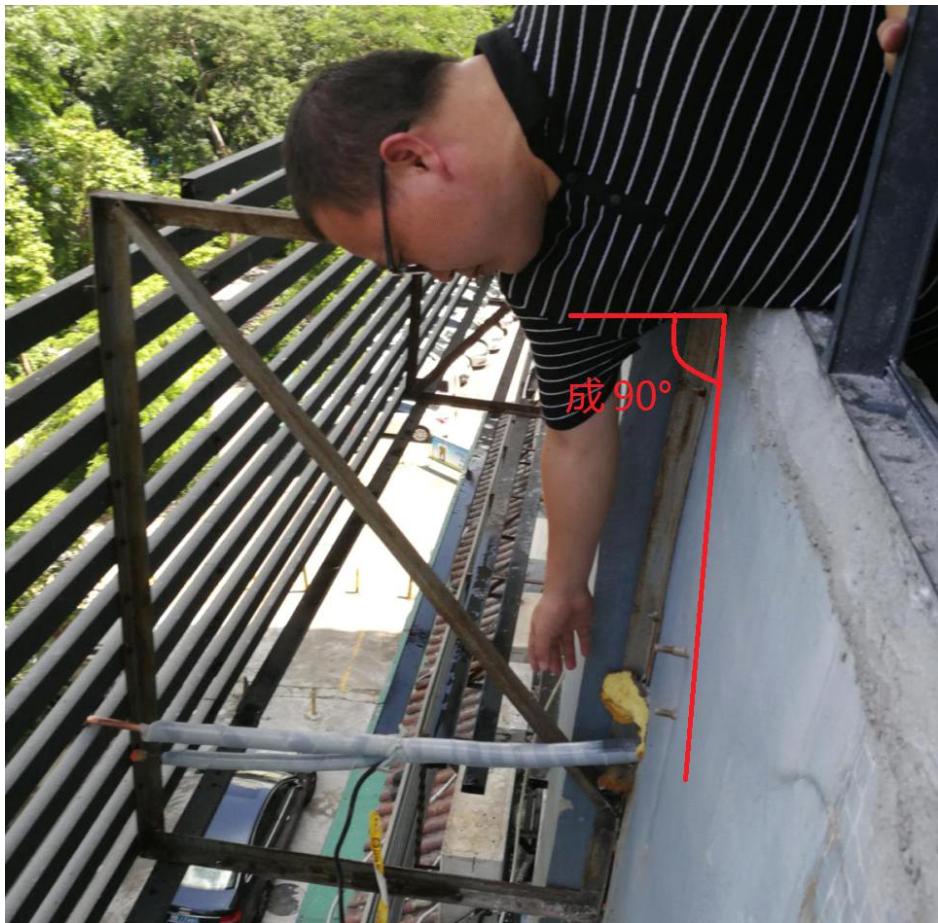
图4-13、技术人员沈贤明对409室室外铜管进行模拟

经事故调查得知：王留涛身高约1.65米，体重约140斤。事发现前王留涛伸出身体到窗外，将空调铜管拉伸。勘查人员（身高约1.70米，体重约170斤）将手伸出窗外模拟事发现场情况。勘查人员左手抓紧窗户立柱，弯腰俯身自然用力下探，身体与外墙角度成约90度时，没有摸到铜管。（见图4-13）

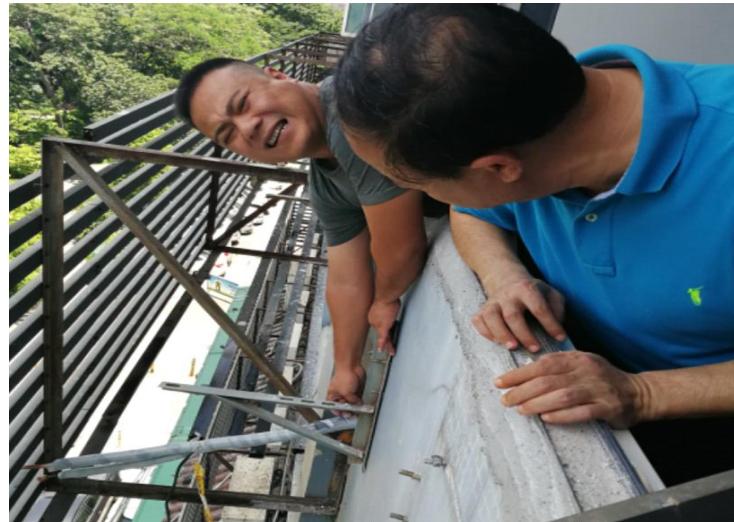
图4-14、梁善福在有安全保护的情况下手摸409室室外铜管

梁善福（身高约167米，体重约140斤）模拟事发现场。梁善福在有安全保护情况下弯腰俯身，身体与外墙角度成约90度，双手十分费劲的往下探，仅右手能勉强触摸到铜管。（见图4-14）

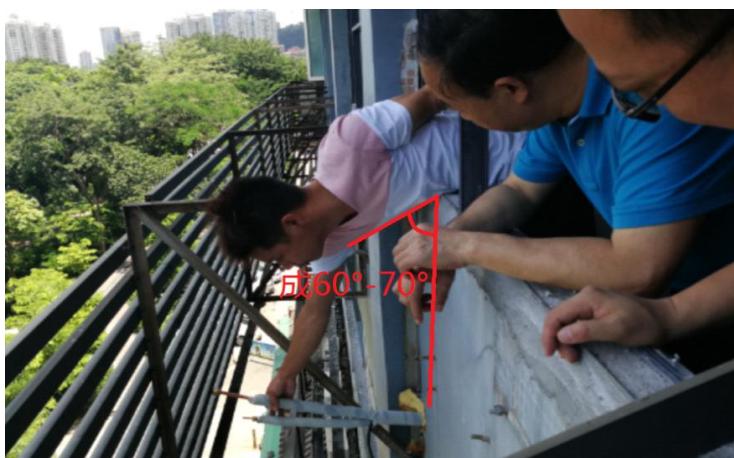
图4-15、梁东国在有安全保护的情况下手摸409室室外铜管

梁东国（身高约163米，体重约100斤）模拟事发现场。梁东国在有安全保护情况下左手扶窗台右手用力下探可握到铜管，此刻梁东国身体明显前倾，重心前移，身体与窗台角度为 60° — 70° 左右，脚后跟已经踮起。（见图4-15）

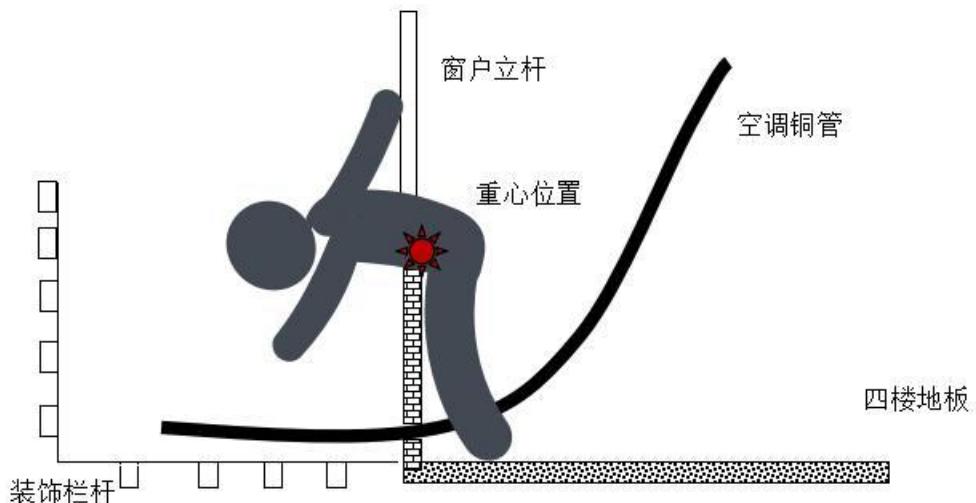
图4-16

④王留涛身高约1.65米，根据《中国成人体尺寸》GB10000计算方式，王留涛手臂长度约0.75米（ 0.455×1.65 米），在绝对安全的情况下王留涛腹部压在窗台上用手自然下探是无法直接用手摸到穿出外墙的空调铜管，王留涛要用手握到空调铜管必须将伸出窗外的身体向前向下倾。王留涛的重心高度约 0.78 米（ 0.471×1.65 米），窗台高度0.86米，大于王留涛的重心高度，因此，在没有安全保护的情况下，王留涛用手握到空调铜管，身体重心就必定会向前向下移至窗外。

留涛如果有一只手抓住抓紧窗台立杆，脚、腹部、手就能形成一个稳定的三点支撑，就能够起到安全防护的作用。据此判断，事故发生时王留涛左手没有抓住或者抓牢窗户立杆。

⑥根据模拟现场情况及上述分析，王留涛没有翻越到窗台外作业，因此判断王留涛事发时处于图4-16所示的这个姿势进行作业。

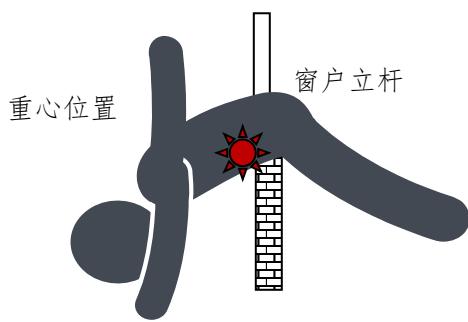
图4-18事故情景再现示意图（2）

因空调铜管外墙装饰栏杆顶住，王留涛需要将空调铜管弯曲才能继续作业。王留涛注意力主要放在弯曲空调铜管上，降低了对危险的警觉性，左手没有抓住或抓牢窗户的立杆，身体不由自主的继续下探，重心向前向外转移，脚跟抬起，整个人开始往下坠。[见图4-18事故情景再现示意图（2）]

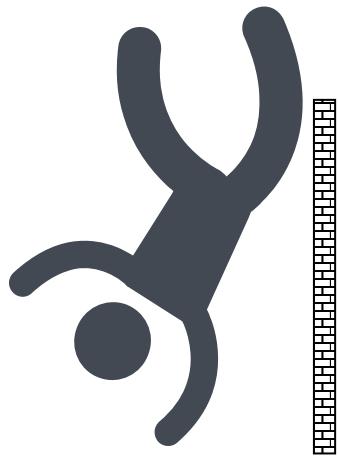
图4-20事故情景再现示意图（4）

铝条折弯并且木梢突然断开，导致王留涛左手跟着下垂不能发力，没有抓牢铝条，身体完全失去重心，头部朝下身体加速向下坠，先后砸断四楼装饰栏杆底部的四根铝条和三楼装饰栏杆外侧的一根铝条，撞上二楼凸出的琉璃瓦，最后头部额头撞上一楼坚硬的水泥地面，导致王留涛头、颈、口、鼻出血不止，最终王留涛死亡。]见图4-20事故情景再现示意图（4）]
