罗湖区东晓街道“20220519”车辆伤害一般事故调查报告

2022年5月19日20时30分许，深圳市罗湖区东晓街道“二线插花地”棚户区改造项目I标段木棉岭片区M03地块场内道路发生1起车辆伤害事故，刘佳超驾驶赣CDS177号轻型厢式货车运输建筑垃圾过程中发生车辆侧翻，造成刘佳超1人死亡。

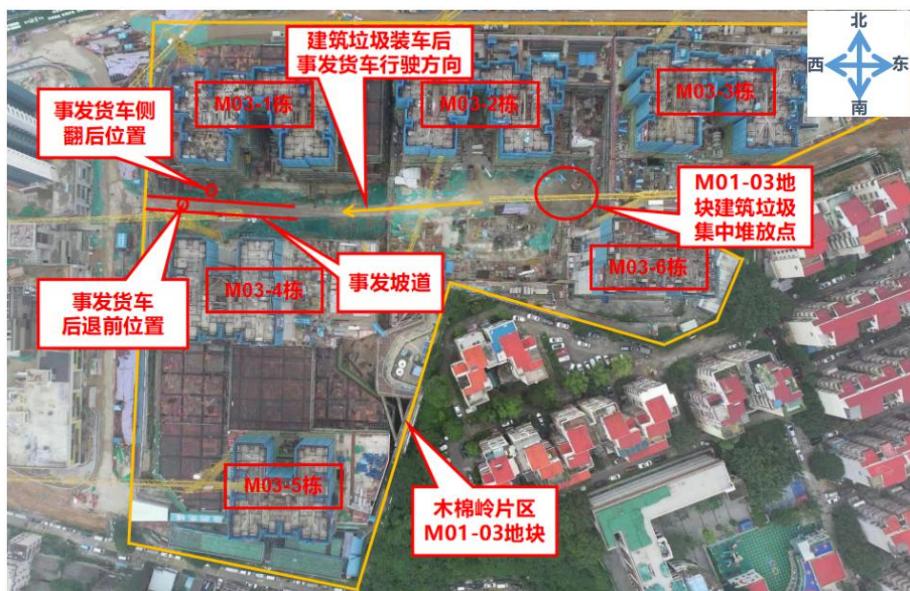
图 1 事故发生位置示意图

事故发生位置位于罗湖“二线插花地”棚户区改造项目施工总承包 I 标木棉岭片区 M01-03 地块主体工程项目工地内。M01-03 地块内的建筑由 M03-1 主楼、M03-2 主楼、M03-3 主楼、M03-4 主楼、M03-5 主楼、M03-6 主楼及 M03 地下室组成，事发点位于 M03-1 主楼（以下简称 1# 楼）和 M03-4 主楼（以下简称 4# 楼）之间的工地内部道路。（见图 1）

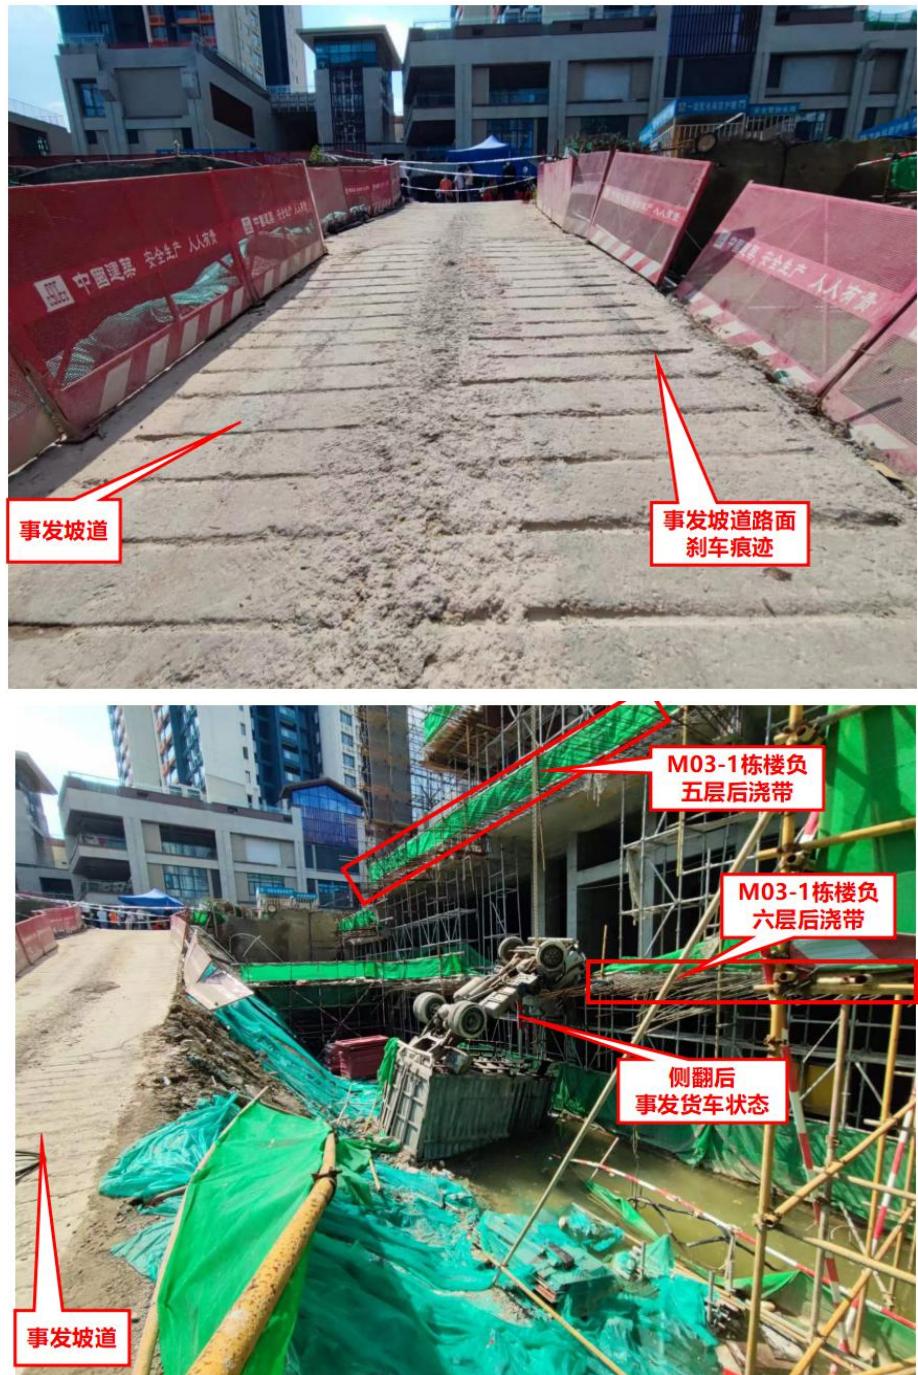
图 2 事故现场勘查图

20时19分许，刘佳超驾驶赣CDS177号货车行驶到事发项目工地M01-03地块1#楼和4#楼之间的场内道路爬坡路段时，游锦荣看到赣CDS177号货车在坡道上突然停顿了一下（大约2、3秒），货车尾部刹车灯亮着。接着，刘佳超驾驶的赣CDS177号货车开始向后退，刹车灯也一直亮着。刘佳超驾驶的赣CDS177号货车在向后退的过程中，车尾向右偏移并撞到坡道西侧防护栏，然后车尾撞破防护栏侧翻至坡道北侧基坑边坡底部，车头反扣至1#楼负六层后浇带（钢筋混凝土结构）。（见图2）

刘佳超安全意识淡薄，驾驶超载的赣 CDS177 号货车行驶到事发项目工地 M01-03 地块 1# 楼和 4# 楼之间的场内道路爬坡路段时，操作不当（使用高档位爬坡），造成赣 CDS177 号货车向前的驱动力小于车辆自重及载货重量所产生的向后拉力，由于事故车辆事发时制动性能不足（刹车有问题），导致赣 CDS177 号货车后退失控并侧翻至坡道北侧基坑内，车头发生挤压变形，致使刘佳超胸部受压致机械性窒息死亡。
