# 罗湖东晓东莞市展翌制冷机电工程有限公司 “12·17”一般触电事故调查报告

罗湖东晓东莞市展翌制冷机电工程有限公司“12·17”一般触电  
事故调查组编制

2026年2月6日

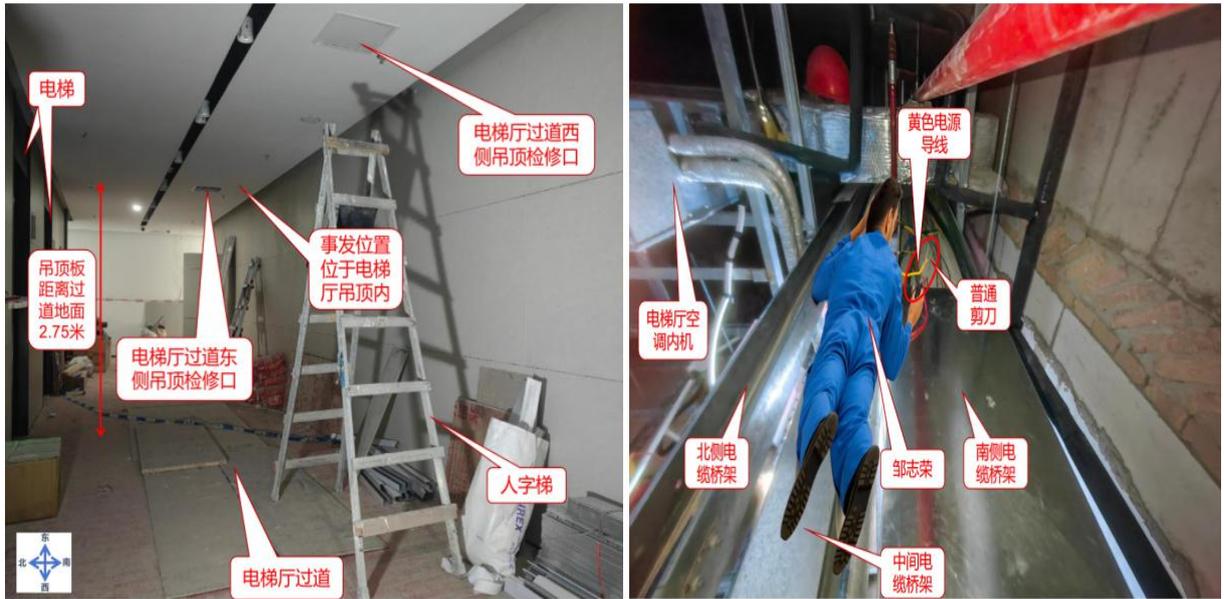
事故发生位置位于宇宏大厦 18 层电梯厅过道上方吊顶内。2025 年 12 月 17 日事发时，东莞市展翌制冷机电工程有限公司（以下简称“东莞展翌制冷机电公司”）聘请的空调迁移安装施工人员邹某荣，在宇宏大厦 18 层电梯厅过道上方吊顶内敷设电源导线过程中，擅自并冒险接驳空调内机电源导线发生触电，造成此起事故发生。（见图 2）

图 2 事故发生位置图

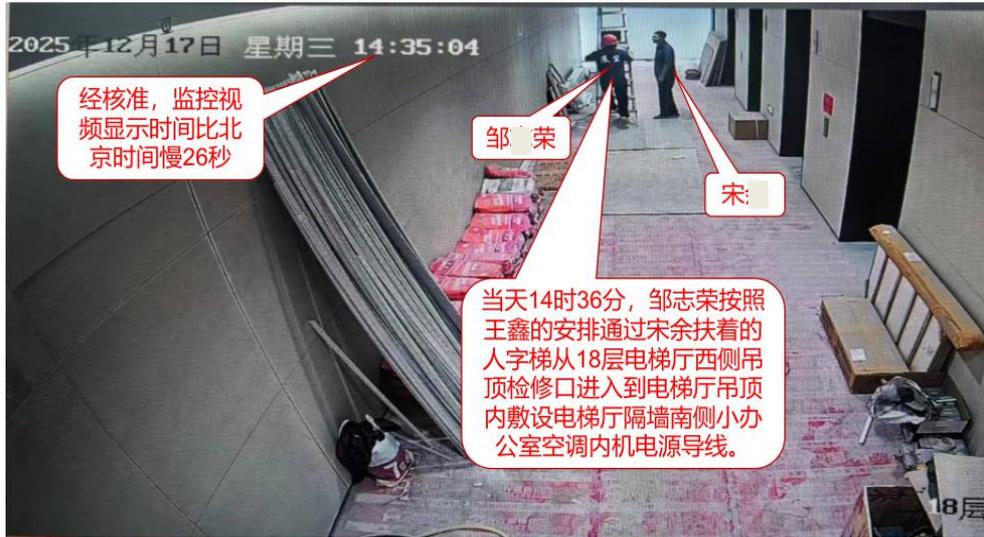
图3 邹某荣进入18层电梯厅过道吊顶内敷设电梯厅隔墙南侧小办公室空调内机电源导线状况视频截图

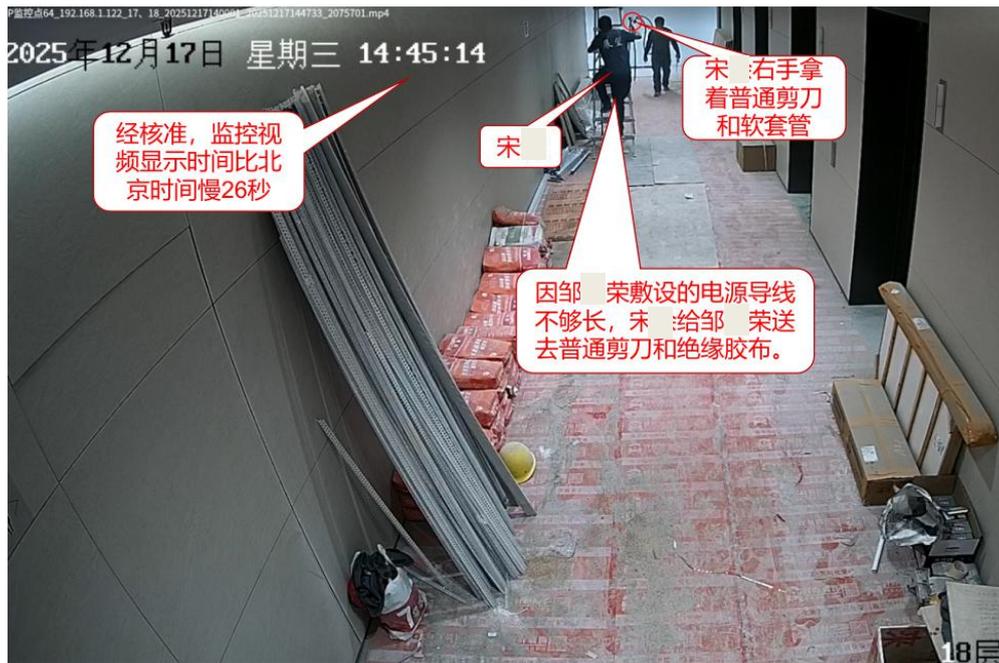
图4 因邹某荣敷设的电源导线不够长, 宋某给邹某荣送去普通剪刀和绝缘胶布视频截图

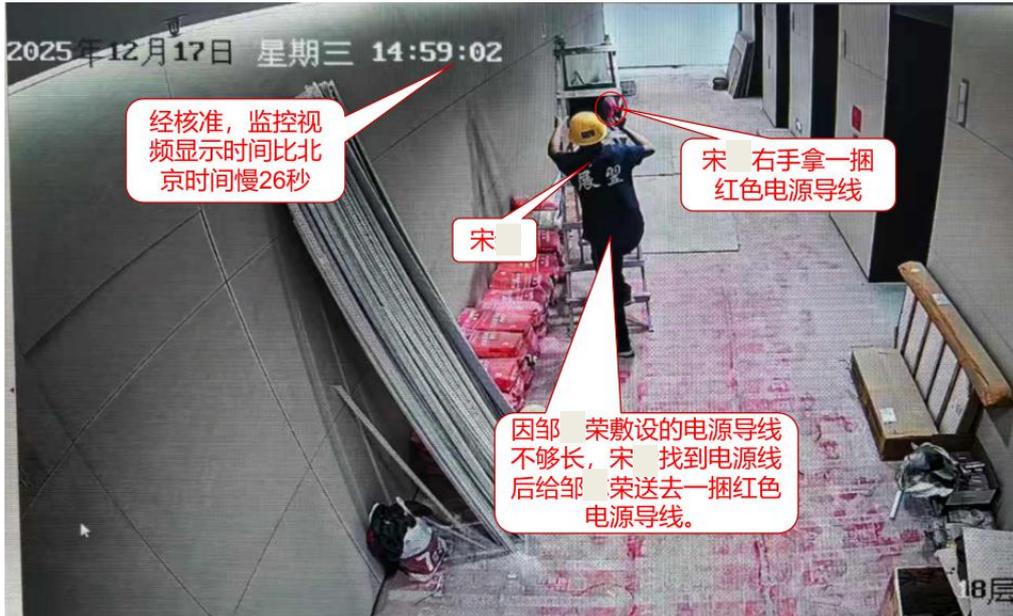
图 5 宋某找到电源导线后给邹某荣送去一捆红色电源导线视频截图

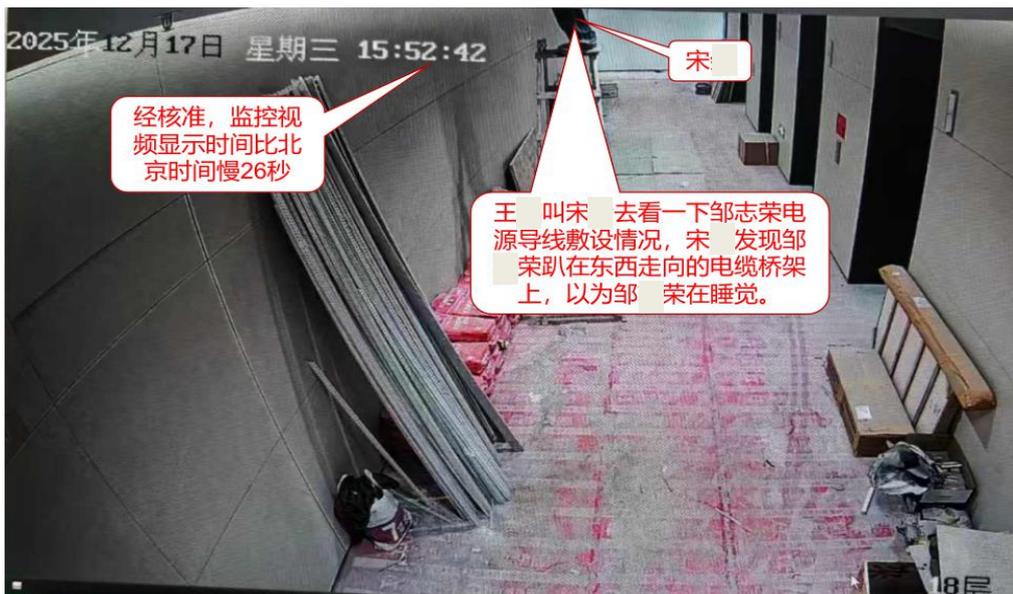
图 6 宋某第一次查看邹某荣情况的视频截图

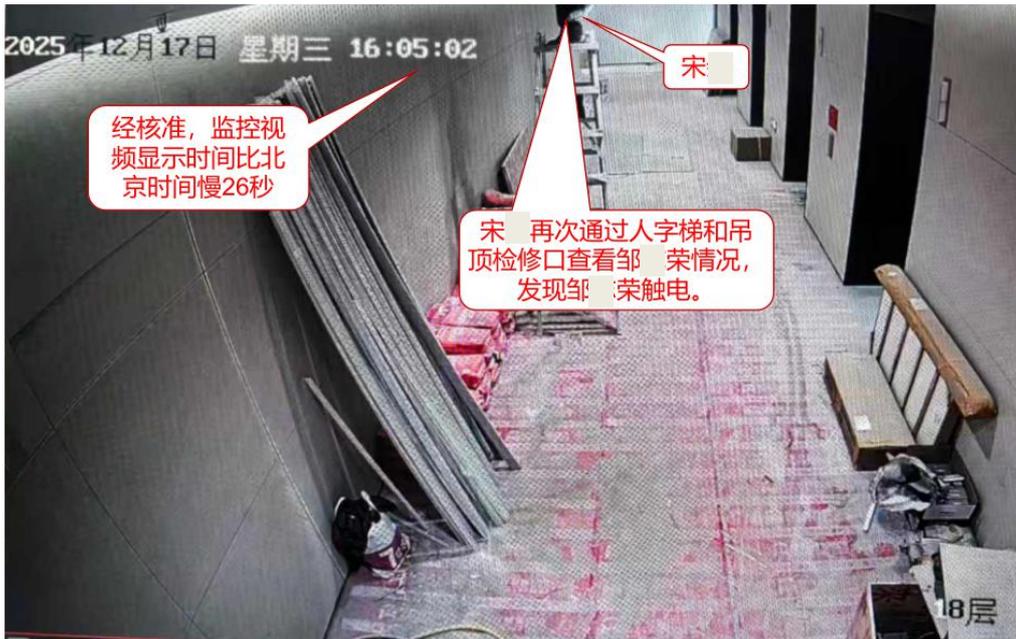
图 7 宋某再次通过人字梯和吊顶检修口进入吊顶查看邹某荣情况的视频截图

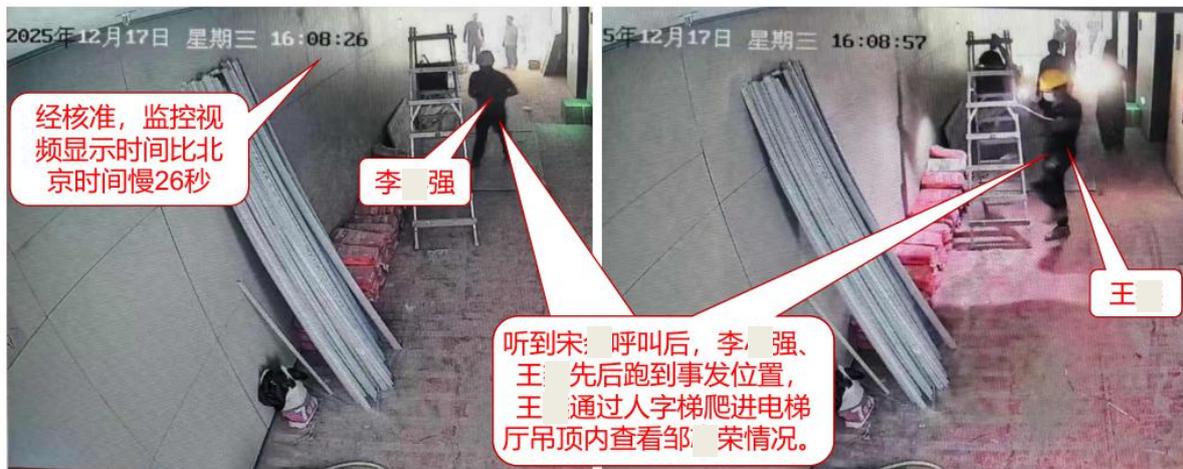
图 8 听到宋某呼叫后，李某强、王某 1 先后跑到事发位置视频截图

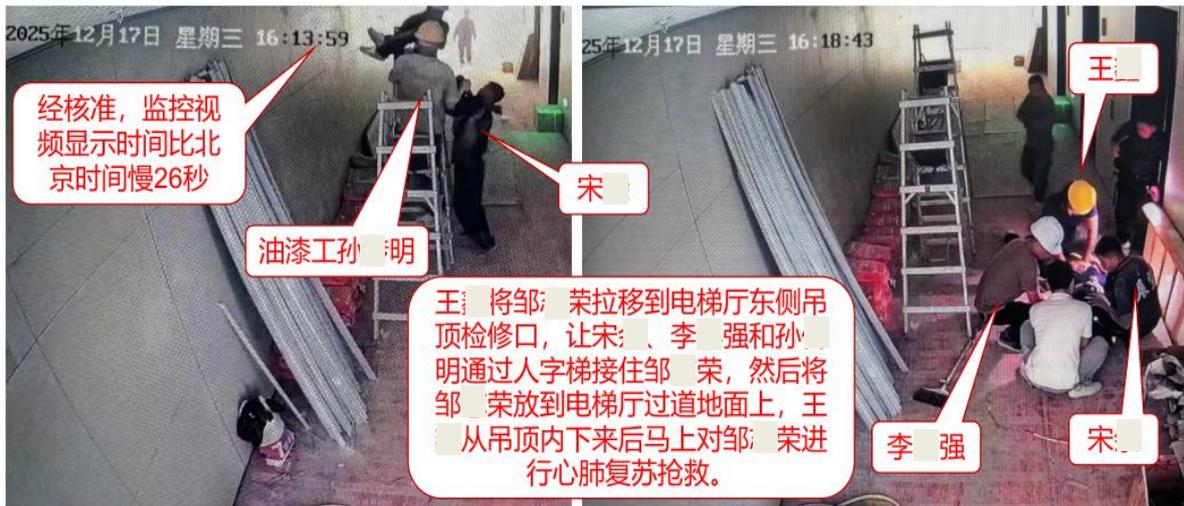
图9 “120”急救医生赶到前，对邹某荣施救情况视频截图

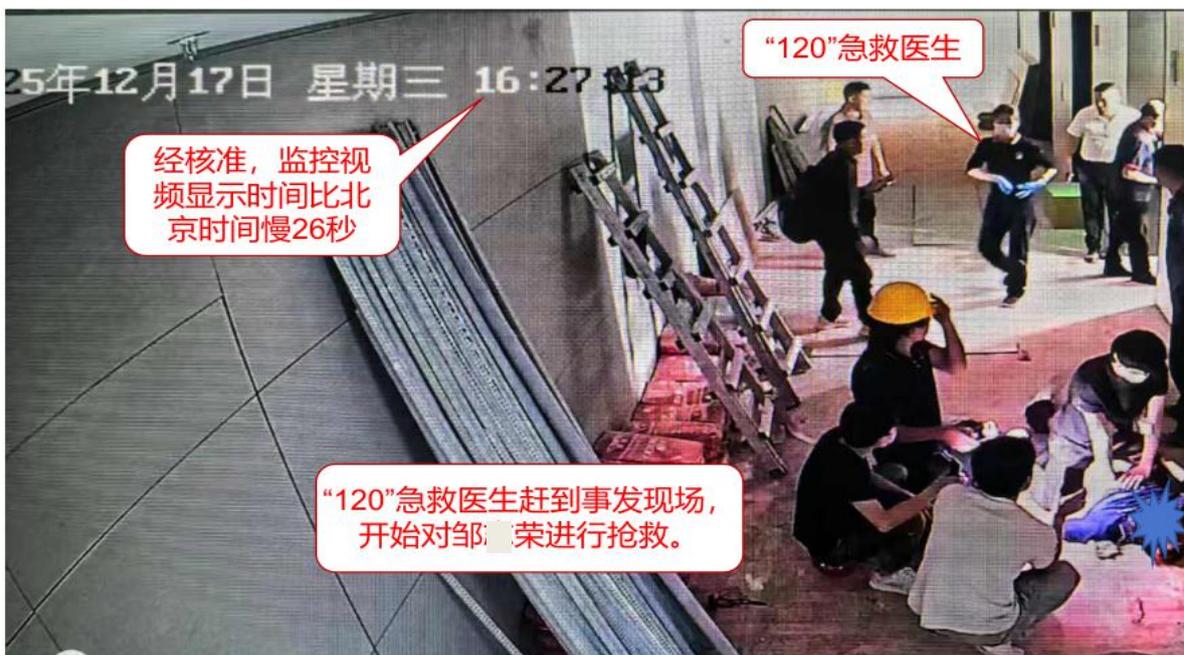
图10 “120”急救人员赶到事发现场视频截图

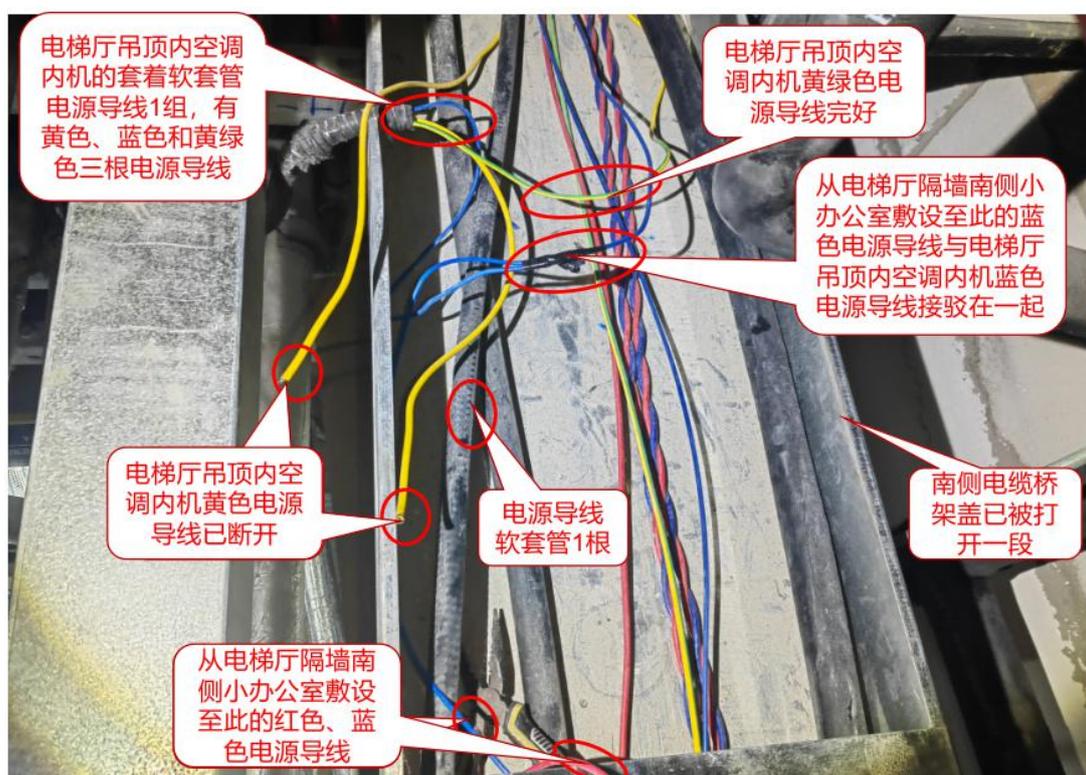
某荣，正在宇宏大厦 18 层电梯厅过道上方吊顶内进行敷设电源导线作业。事发后，电梯厅过道上方吊顶内东西走向的南侧电缆桥架盖已被打开，从事发小办公室空调内机敷设的 2 根红蓝电源导线已敷设到南侧电缆桥架盖打开处。其中，蓝色电源导线已与 18 层电梯厅吊顶内的空调内机蓝色电源导线接驳在一起，红色电源导线摆放在电缆桥架内。18 层电梯厅吊顶内的空调内机黄色电源导线已断开，黄绿电源导线完好。（见图 11）

图 11 事发位置现场情况图

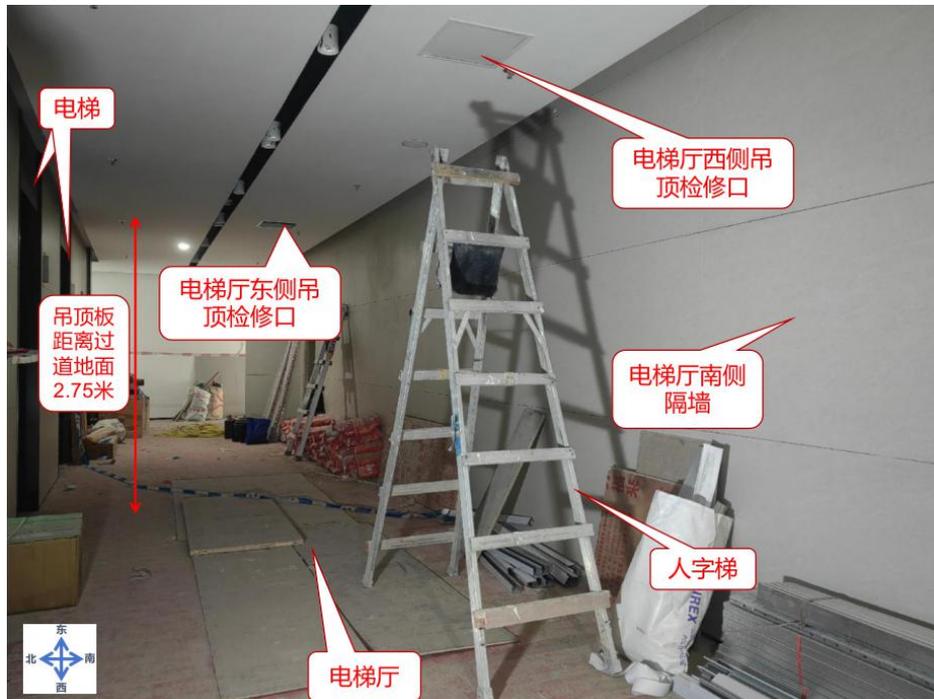
宇宏大厦 18 层电梯厅为东西走向，靠近南侧隔墙 0.6 米处吊顶板上设置有两个吊顶检修口，一个在东侧（即“电梯厅东侧吊顶检修口”）、一个在西侧（即“电梯厅西侧吊顶检修口”），

两个吊顶检修口之间相距 5 米，两个吊顶检修口均为正方形(0.4 米\*0.4 米)。吊顶板距离过道地面 2.75 米。(见图 12)

图 12 事发电梯厅勘查情况图

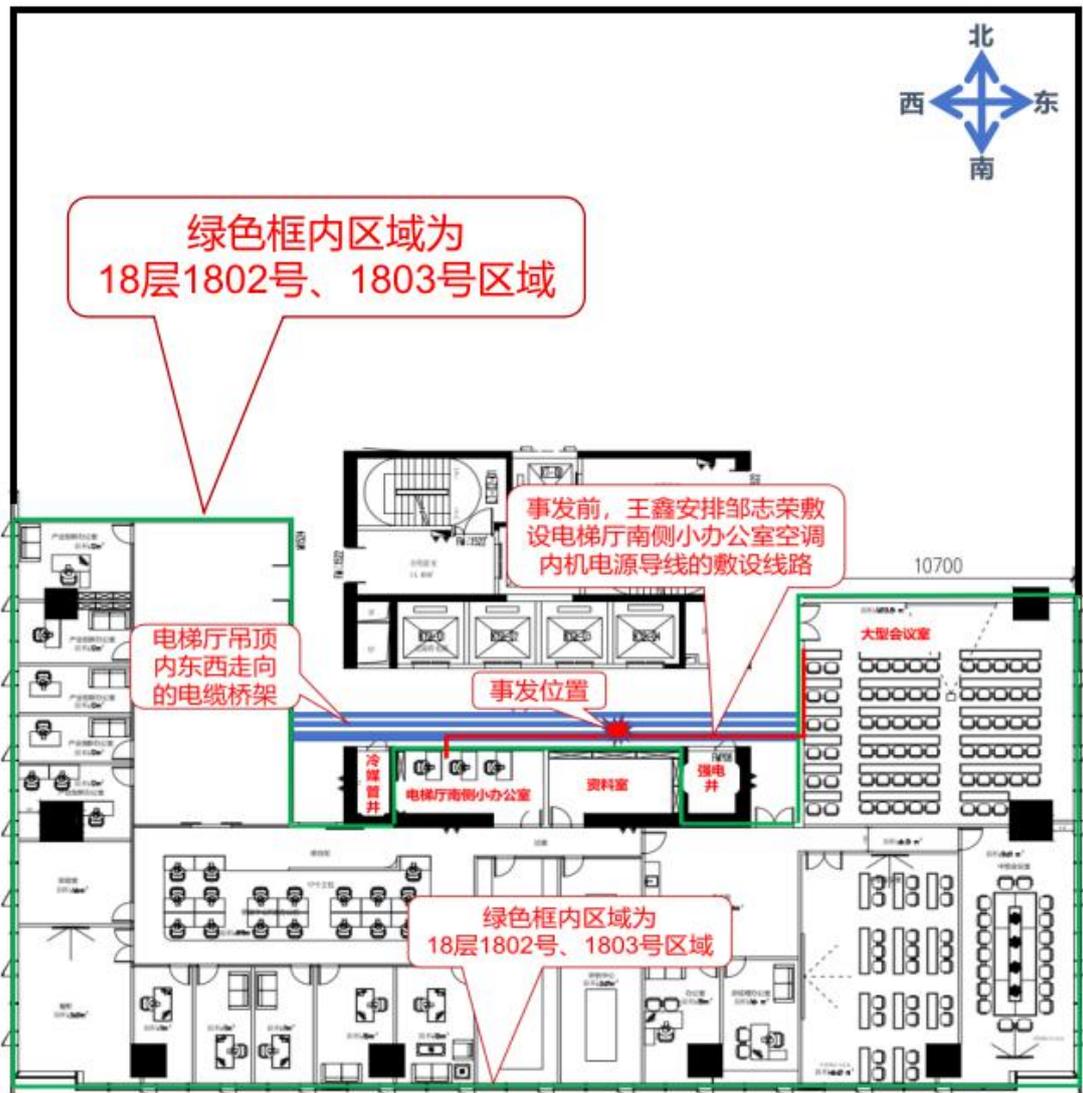
宇宏大厦 18 层电梯厅南侧隔墙上设置有冷媒管井和强电井，南侧隔墙的背面设有电梯厅南侧小办公室和资料室。电梯厅东端为大型会议室。事发前，王某 1 安排邹某荣敷设的电梯厅南侧小办公室空调内机电源导线，就是从小办公室吊顶内穿过电梯厅南侧隔墙的空调管道孔，再通过敷设在 18 层电梯厅吊顶内的南侧电缆桥架内，最后敷设到大型会议室进门的右侧墙上配电箱处。(见图 13)

图 13 事故发生区域室内装修平面布置图

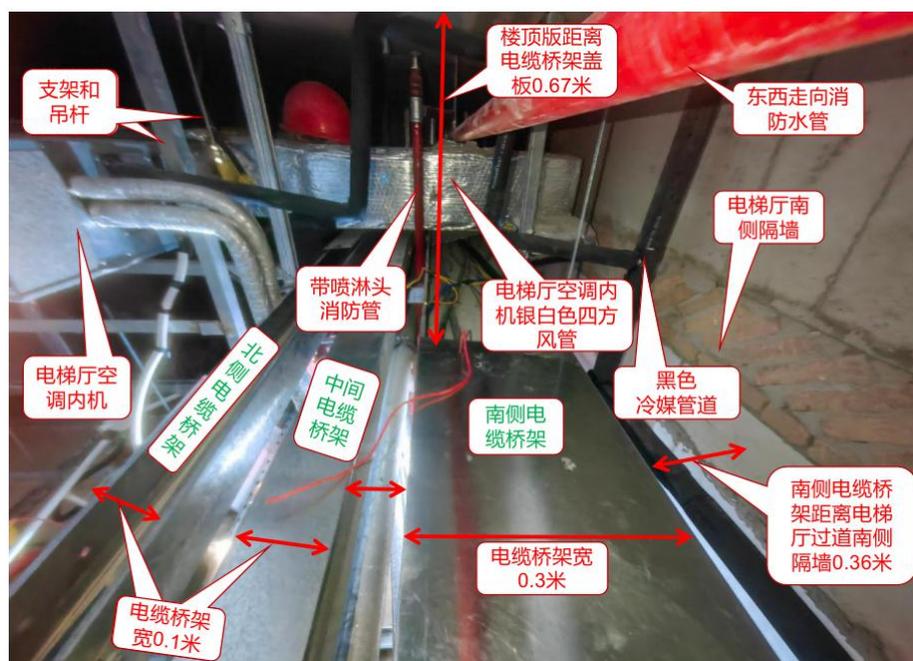
宇宏大厦 18 层电梯厅吊顶内，东西走向设置有三列电缆桥架，分别为“南侧电缆桥架”宽 0.3 米、“中间电缆桥”宽 0.1 米和“北侧电缆桥”宽 0.1 米。三列电缆桥架距离吊顶上方楼板均为 0.67 米，南侧电缆桥架距离电梯厅过道南侧隔墙 0.36 米，南侧电缆桥架与中间电缆桥间隔 0.07 米，中间电缆桥与北侧电缆桥架间隔 0.09 米。南侧电缆桥架东侧有一块盖板已往西移动

打开，北侧电缆桥架只有东侧有盖板，中间电缆桥架盖板东侧覆盖完好。三列电缆桥架北侧安装有电梯厅空调内机。三列电缆桥架东侧上方横跨设置有电梯厅空调内机一根黑色冷媒管道和一根银白色四方形风管，银白色四方形风管上方有一根东西走向红色消防水管，南侧电缆桥架与中间电缆桥架之间垂直竖立着一根带喷淋头的消防水管。三列电缆桥架两侧分别设置有电缆桥架支架、吊杆和电梯厅空调内机管道，这些管道、支架、吊杆与三列电缆桥架及楼板共同构成一个立体狭小的作业空间（见图 14）

图 14 事发吊顶内部勘查情况图

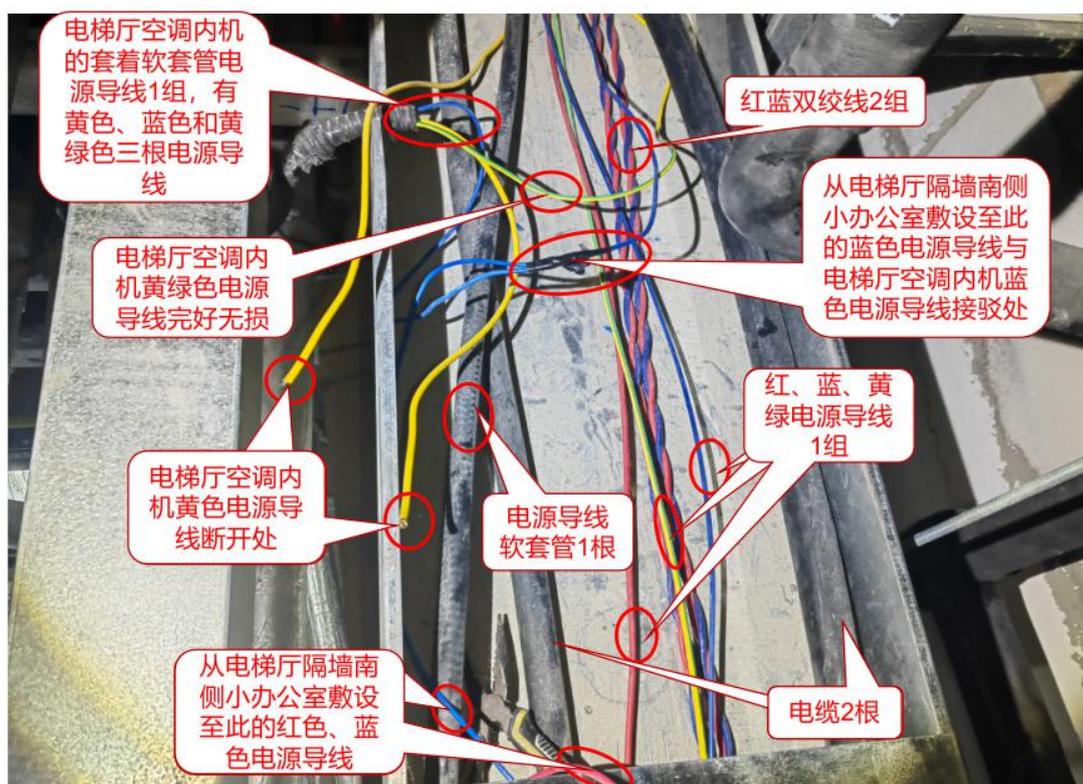
在南侧电缆桥架盖板打开处，南侧电缆桥架内敷设有黑色电缆 2 根；黑色电源导线软套管 1 根；红蓝双绞线 2 组；红、蓝、黄绿电源导线 1 组；一根套着软套管的电梯厅空调内机的电源导线经过北侧电缆桥架和中间电缆桥架下方后，穿过南侧电缆桥架北侧侧板进入南侧电缆桥架内，该电源导线软套管内有三根电源

导线，分别为黄色、蓝色和黄绿色，其中黄色电源导线已断开，形成两个端头，两个端头处均有明显焦化、炭化痕迹，线芯端部有熔融痕迹，黄绿色电源导线完好无损；一根红色和一根蓝色电源导线，从电梯厅隔墙南侧小办公室穿过电梯厅南侧隔墙进入南侧电缆桥架内，敷设至南侧电缆桥架盖板打开处，其中蓝色电源导线与电梯厅空调内机蓝色电源导线接驳在一起，红色电源导线还未接驳。（见图 15、图 16）

图 15 南侧电缆桥架内电气线路情况勘查图

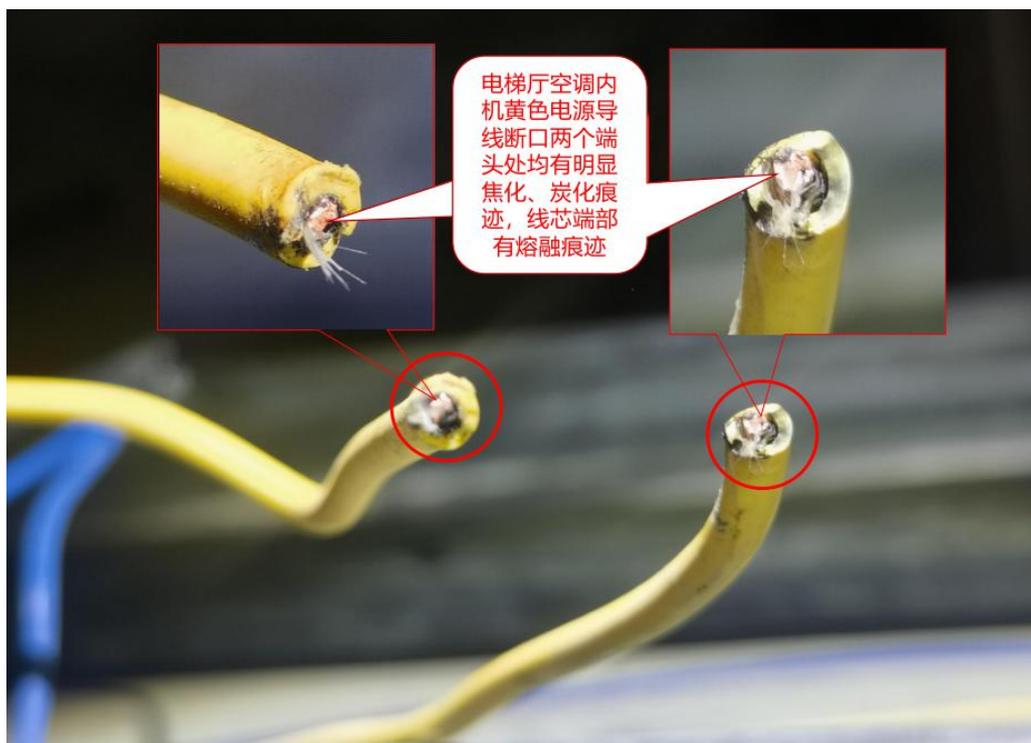
图 16 电梯厅空调内机黄色电源导线断口勘查图

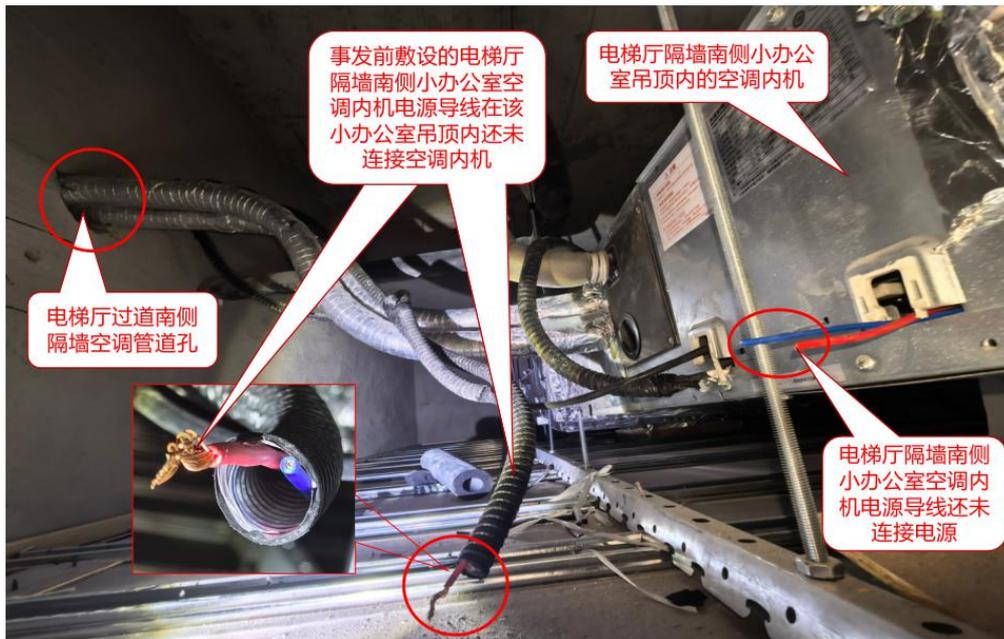
根据调查询问，从电梯厅隔墙南侧小办公室敷设到南侧电缆桥架内的红色和蓝色电源导线，是邹某荣事发前敷设的电梯厅隔墙南侧小办公室空调内机电源导线，该电源导线另一端通过电梯厅南侧隔墙空调管道孔进入到电梯厅隔墙南侧小办公室吊顶内，红色和蓝色电源导线均未和电梯厅隔墙南侧小办公室吊顶内的空调内机电源导线连接。（见图 17）

图 17 电梯厅隔墙南侧小办公室吊顶内敷设的空调内机电源导线连接情况勘查图

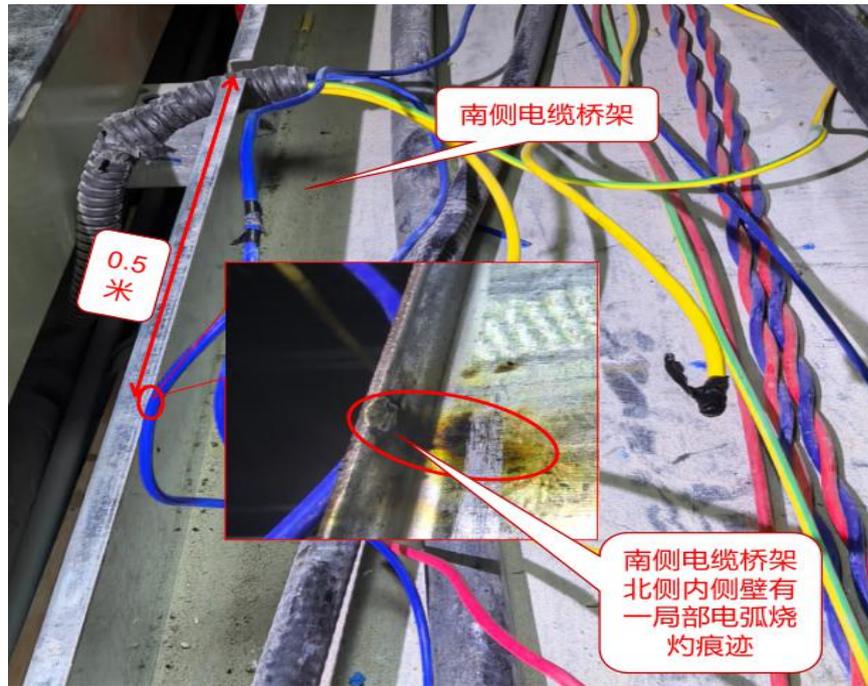
在电梯厅空调内机电源导线穿过南侧电缆桥架北侧侧板偏西 0.5 米处，南侧电缆桥架北侧内侧壁有一局部电弧烧灼痕迹。（见图 18）

图 18 南侧电缆桥架北侧内侧壁情况勘查图

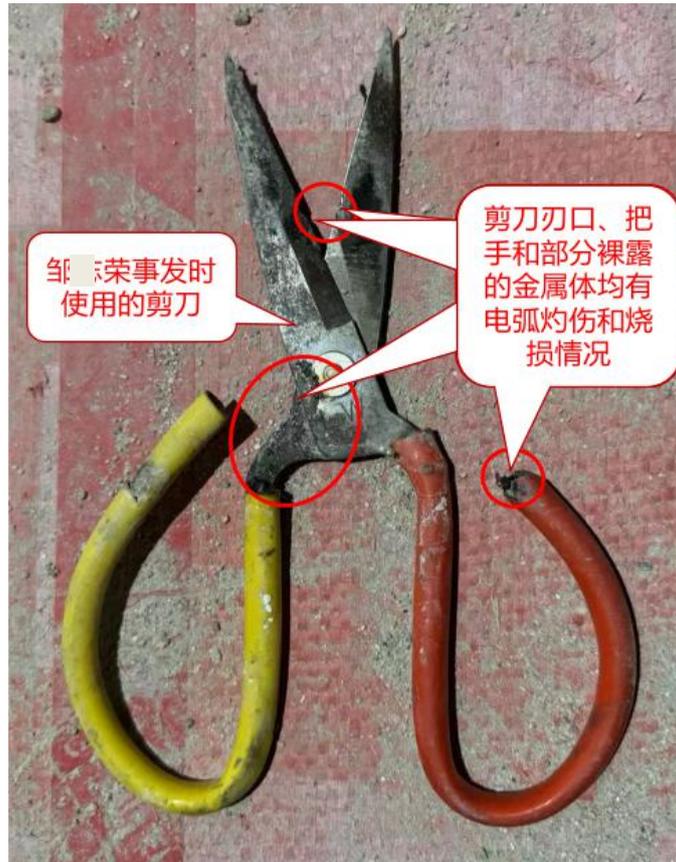
经调查核实，邹某荣事发时使用的普通剪刀，为绝缘不达标非电工工具，该剪刀大部分金属裸露。且剪刀刃口、把手和部分裸露的金属体均有电弧灼伤和烧损情况，邹某荣事发时使用的普通剪刀已由东晓派出所作为证物留存。（见图 19）

图 19 邹某荣事发时使用的剪刀勘查图

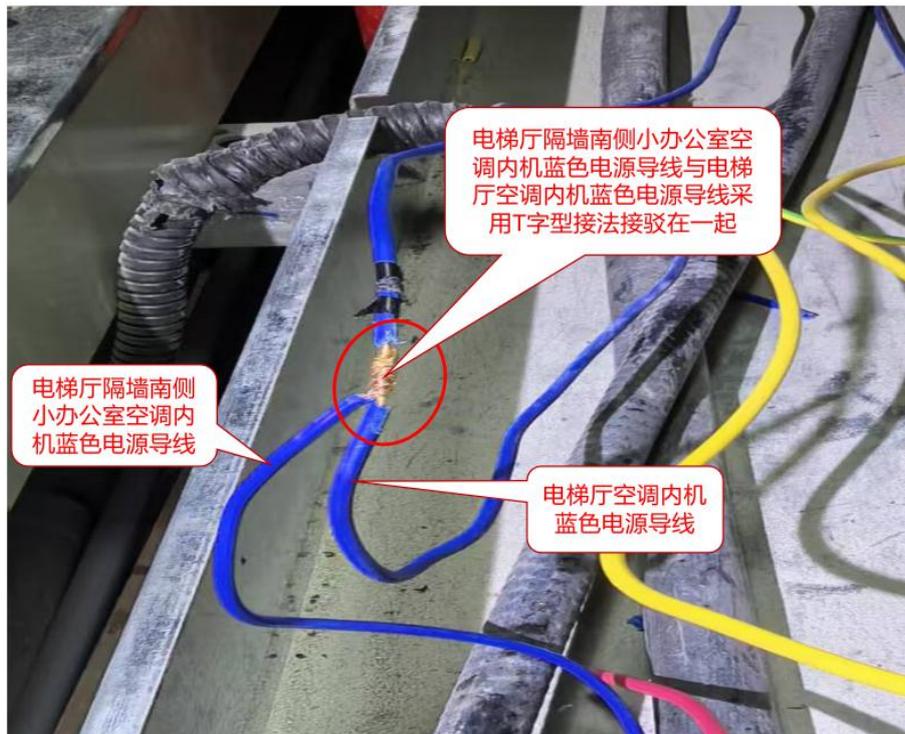
经从电梯厅隔墙南侧小办公室敷设至南侧电缆桥架盖板打开处的蓝色电源导线，与电梯厅空调内机蓝色电源导线接驳处绝缘胶布拆掉勘查，发现从电梯厅隔墙南侧小办公室空调内机处敷设来的蓝色电源导线，采用 T 字型接线方式，接驳在电梯厅空调内机蓝色电源导线绝缘层剥离处（即事发后绝缘胶布包裹处）。（见图 20）

图 20 电梯厅隔墙南侧小办公室空调内机蓝色电源导线与电梯厅空调内机蓝色电源导线接驳方法勘查图

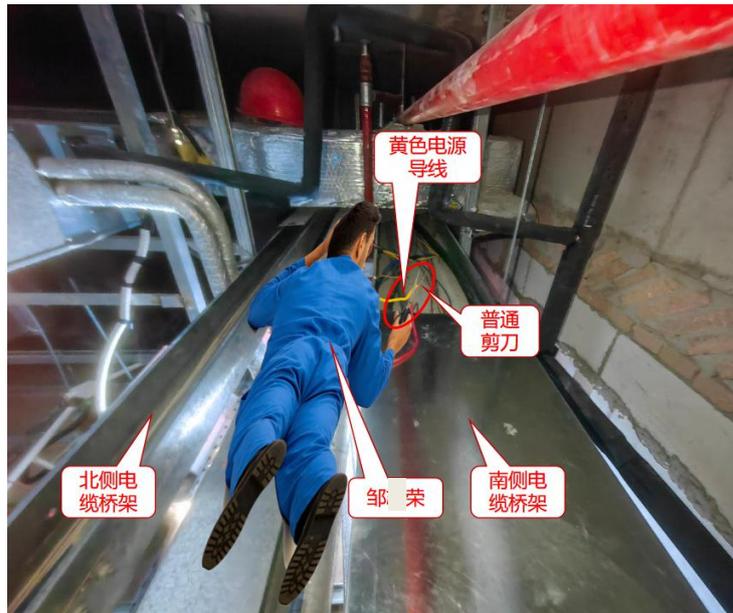
根据调查询问，事发后，宋某第二次通过人字梯经电梯厅东侧吊顶检修口，将上半身和头部探入吊顶内，先用右手拍邹某荣后背，邹某荣没反应，于是，宋某爬进吊顶内，用手扯邹某荣的右手衣袖时，电缆桥架和邹某荣右手之间瞬间产生电火花。同时，电梯厅的照明灯断电。在救援时，王某 1 看到邹某荣头朝东，顺着天花板桥架方向趴在三列电缆桥架上面，头枕着左手，右手握着剪刀，剪刀口夹着一根已断开的黄色电源导线的一端。（见图 21）

图 21 邹某荣触电后状态模拟图

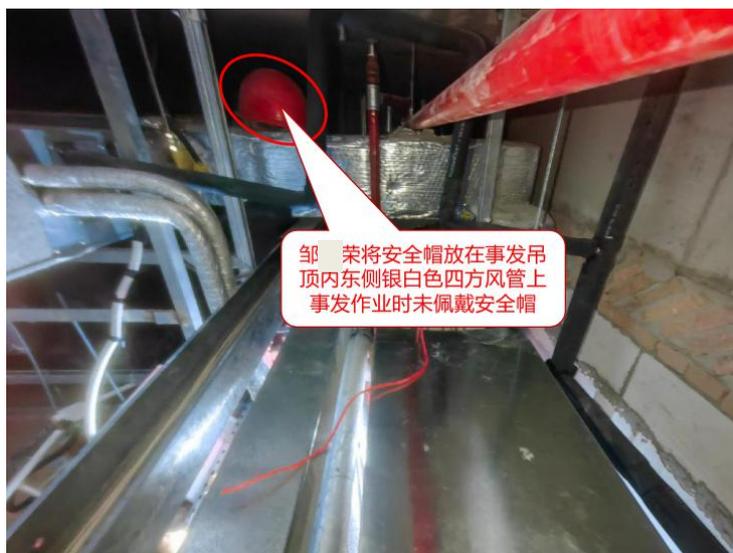
根据调查询问、视频监控记录和现场勘查情况，事发时，邹某荣双手都没有戴手套，没戴安全帽，安全帽放在东侧的银白色四方风管上，穿着运动鞋。（见图 22）

图 22 邹某荣安全帽勘查图

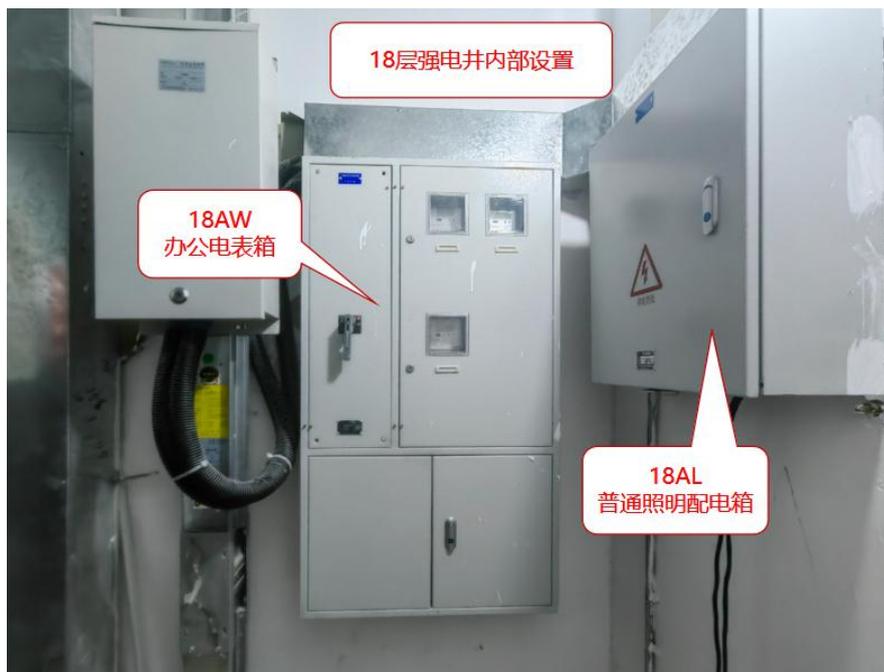
宇宏大厦18层电梯厅东侧强电井内设置有编号为18AL普通照明配电箱和编号为18AW办公电表箱。18AL普通照明配电箱内设置有1个无漏电保护功能（剩余电流保护功能俗称“漏电保护功能”）的3P总电源断路器，7个1P无漏电保护功能断路器和9个2P漏电保护断路器。事发后，7个1P无漏电保护功能断路器中，从左往右数第6个无漏电保护功能的1P断路器与无漏电保护功能3P总电源断路器跳闸，其他断路器和漏电保护断路器未跳闸。（见图23、图24）

图 23 18 层电梯厅东侧强电井内部勘查图

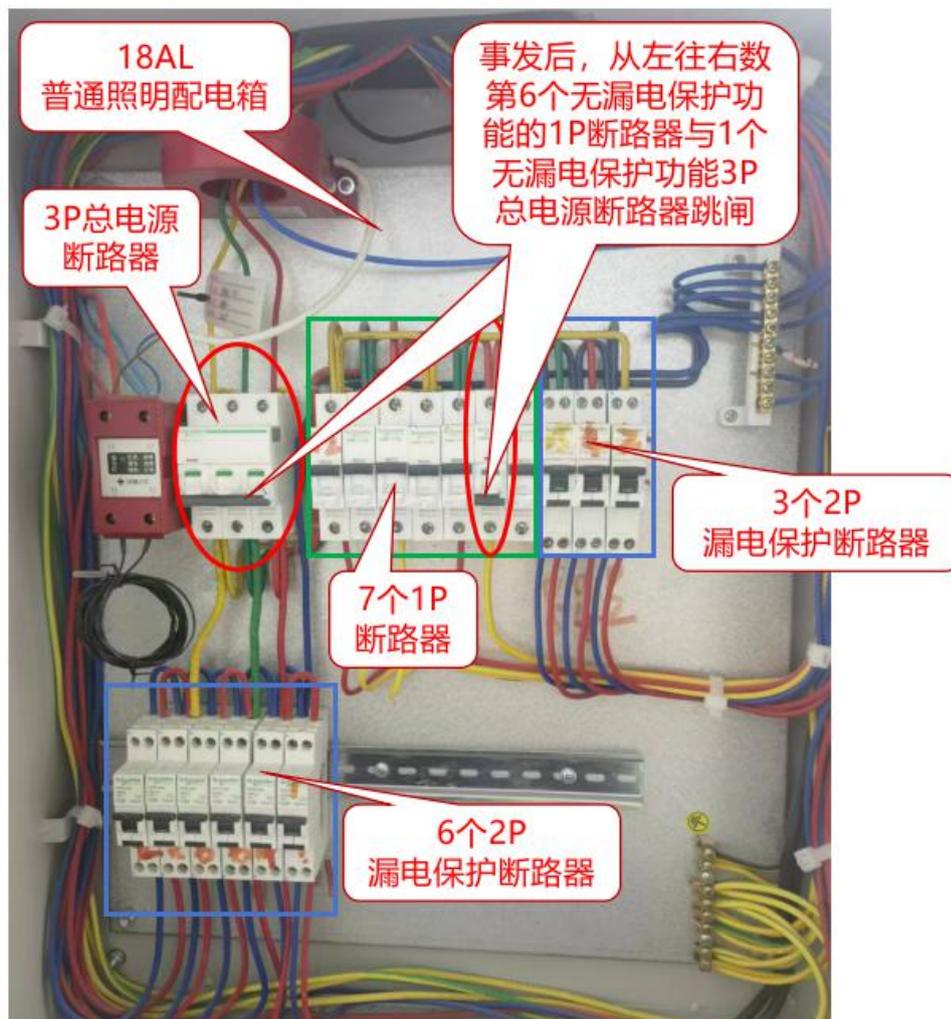
图 24 18 层电梯厅东侧强电井内 18AL 普通照明配电箱内部勘查图

电击电流的生理刺激，邹某荣手部肌肉发生强直性痉挛，导致其持续握紧普通剪刀及黄色导线，无法自主脱离带电体。同时，电梯厅吊顶内的空调内机控制断路器和 3P 总电源断路器只具备过载、短路保护功能，不具备漏电保护功能（依据《民用建筑电气设计标准》（GB51348-2019）规定<sup>[26]</sup>，电梯厅吊顶内的空调内机控制断路器和 3P 总电源断路器未强制要求具备漏电保护功能），邹某荣触电后该断路器和 3P 总电源断路器虽有电流流过，但电流远达不到触发过载、短路保护动作值，电梯厅吊顶内的空调内机控制断路器和 3P 总电源断路器未动作跳闸断开电源<sup>[27]</sup>。邹某荣持续处于触电状态，由于邹某荣是直接趴在导电的电缆桥架上进行电源导线接驳作业，电流持续从邹某荣的右手流入、经邹某荣脸部、左手和脚踝等身体部位（邹某荣身体触电部位会产生不同程度的电流损伤痕迹），再通过电缆桥架等接地导体流入大地，直至宋某进入吊顶内用手拉扯邹某荣右手衣袖时，才使得邹某荣紧握并夹着黄色电源导线的剪刀金属部分与吊顶内南侧电缆桥架北侧内壁直接接触，使黄色电源导线电流通过剪刀与电缆桥架形成对地短路，瞬间产生强大的短路电流，将黄色电源导线从该导线与剪切刃口接触点处熔断。同时，控制电梯厅吊顶内的空调

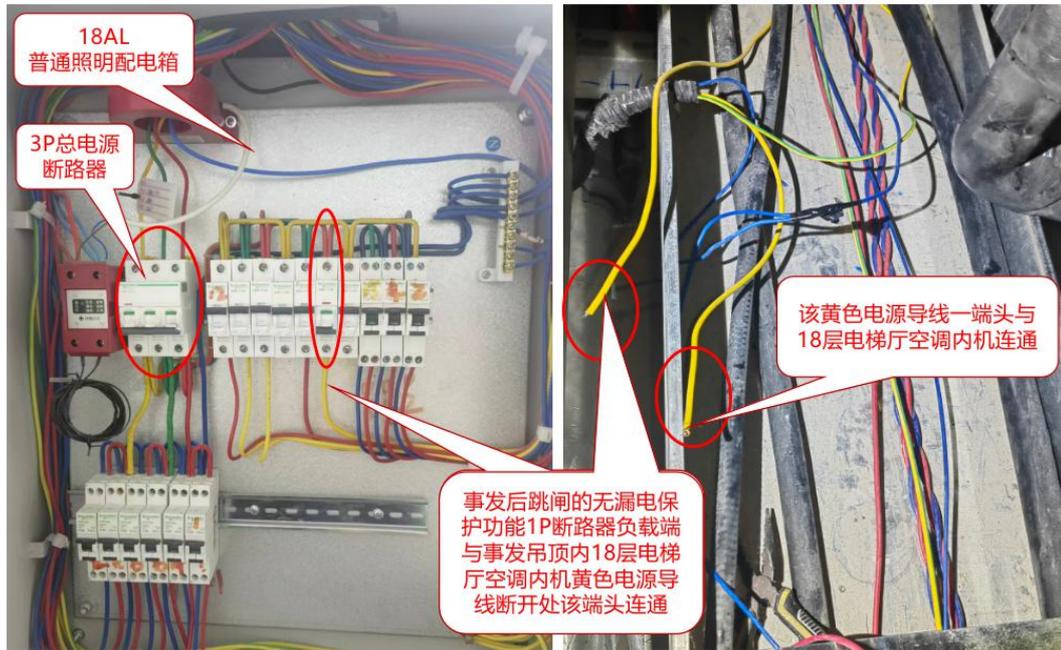
经勘查检测，事发吊顶内只有 18 层电梯厅空调内机黄色电源导线断开处两端头有铜导体裸露，且两个端头处均有明显焦化、炭化痕迹，线芯端部有熔融痕迹。该黄色电源导线断开处两端头中，一端头连接着 18 层电梯厅空调内机，另一端头与 18 层电梯厅强电井 18AL 普通照明配电箱内事发后跳闸的无漏电保护

功能的 1P 断路器负载端连通。（见图 25）

图 25 18 层电梯厅空调内机黄色电源导线连接勘查图

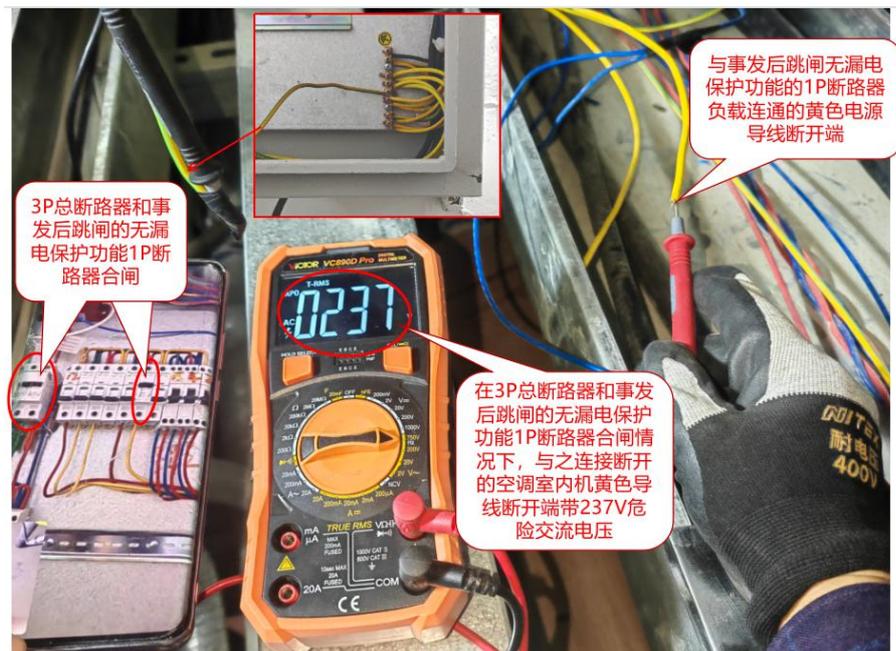
在强电井 18AL 普通照明配电箱 3P 总断路器合闸状态下，逐个合上负载断路器，只有事发后跳闸的无漏电保护功能的 1P 断路器合闸时，与该断路器连接的电梯厅空调内机黄色电源导线断开端带 237V 危险交流电压；其他负载断路器合闸时，空调内机黄色电源导线均不带电。因此，可以判定，该无漏电保护功能的 1P 断路器是 18 层电梯厅空调内机电源控制断路器。（见图 26）

图 26 18 层电梯厅空调内机黄色电源导线带电情况勘查图

一是电梯厅过道吊顶内的空调内机事发时处于通电状态，黄色电源导线为火线，绝缘层被剪破后裸露出的铜芯导体处于带电状态，带有 237V 危险电压。二是在吊顶内从事电源导线敷设施工作业时，未切断吊顶内所有电气线路的电源，存在触电风险。

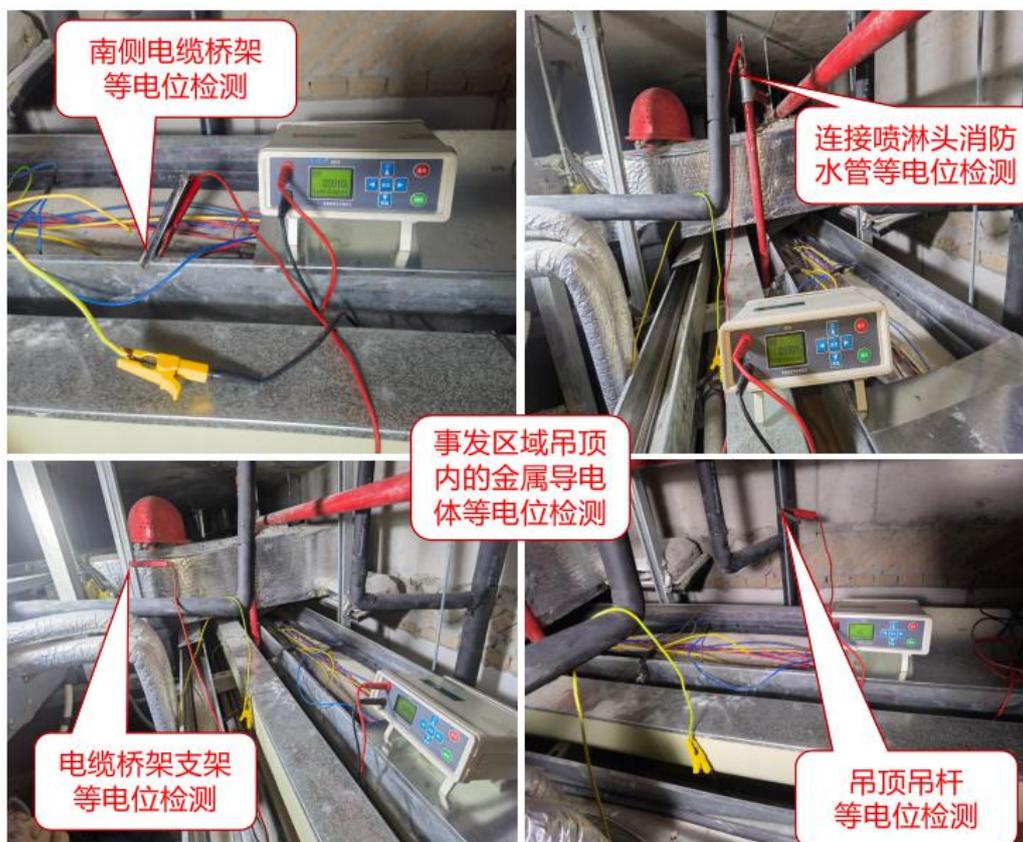
经勘查，事发区域吊顶内的金属导体有消防喷淋管、电缆桥架、电缆桥架支架、冷媒管道、吊顶吊杆和风管等。经等电位检测，事发区域吊顶内的金属导体均与保护接地等电位，电气连接的过渡电阻符合标准要求。（见图 27）

图 27 事发区域吊顶内的金属导体等电位检测图

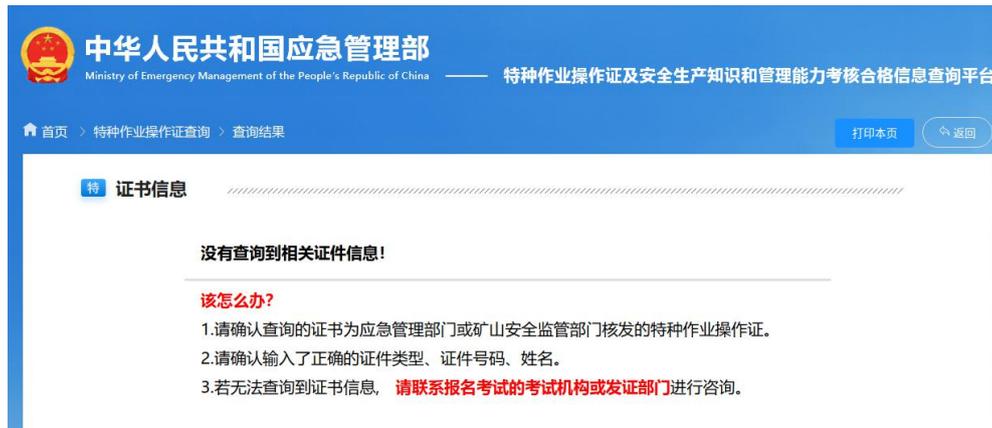
王某 1、邹某荣特种作业证持证情况。通过应急管理部“特种作业操作证及安全生产知识和管理能力考核合格信息查询平台”未查询到王某 1 和邹某荣相关证件信息，即王某 1 和邹某荣均未取得空调安装作业应当具备的特种作业操作证（制冷与空调设备安装修理特种作业操作证）。同时，邹某荣未取得低压电工作业特种作业操作证。（见图 28）

图 28 王某 1、邹某荣特种作业证持证情况查询截图

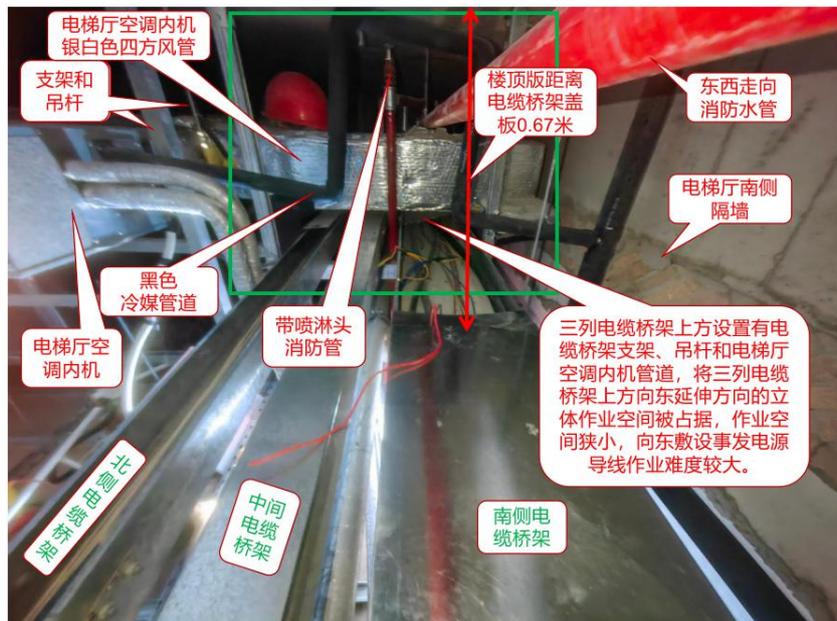
(1) 根据现场勘查，事发前，邹某荣在吊顶内敷设的电梯厅隔墙南侧小办公室空调内机电源导线，从吊顶内南侧电缆桥架盖板打开处，若将电源导线继续向东敷设，吊顶内三列电缆桥架上方横跨设置有电梯厅空调内机 1 根黑色冷媒管道和一根银白色四方形风管，银白色四方形风管上方有一根东西走向红色消防水管，南侧电缆桥架与中间电缆桥之间垂直竖立着一根带喷淋头的消防水管，三列电缆桥架上方还设置有电缆桥架支架、吊杆和电梯厅空调内机管道，这些风管、管道、支架、吊杆将三列电缆桥架上方，向东延伸方向的立体作业空间被占据，作业空间狭小，向东敷设事发电源导线作业难度较大。（见图 29）

图 29 敷设事发空调内机电源导线作业区域勘查图
