罗湖翠竹深圳市京百福珠宝首饰有限公司 装饰装修工程项目“3·19”一般触电 事故调查报告

罗湖翠竹深圳市京百福珠宝首饰有限公司装饰装修工程项目
“3·19”一般触电事故调查组编制

2023年5月25日

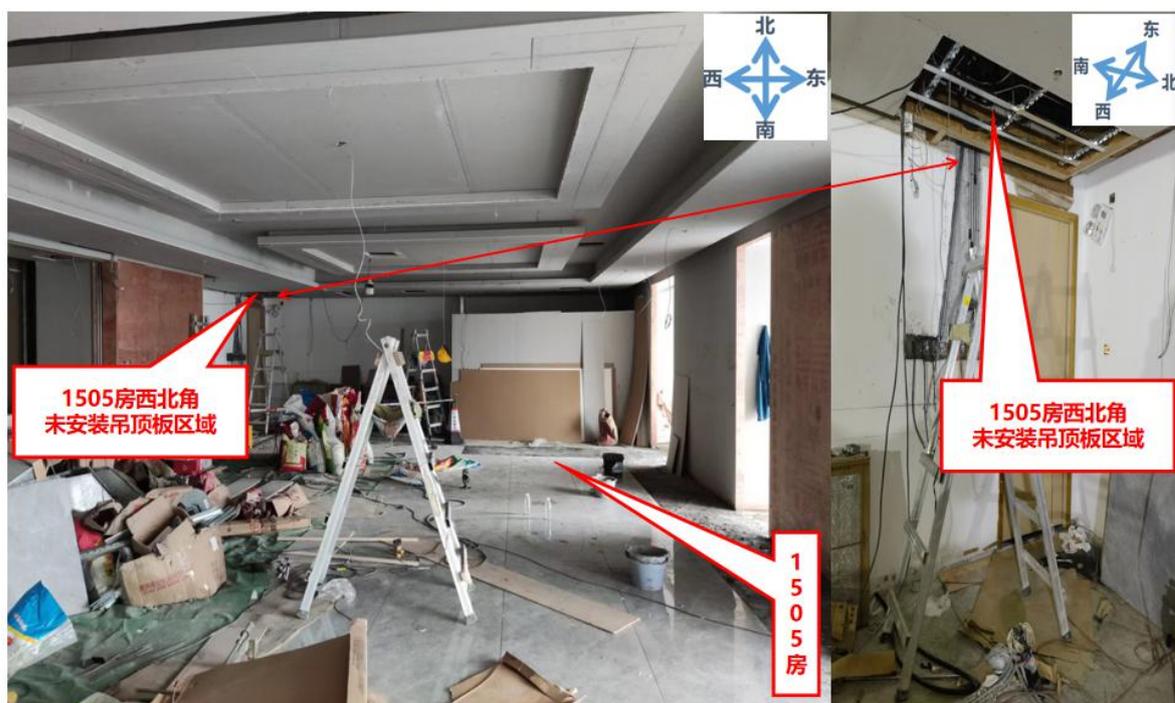
图3 事发位置图

2023年3月19日事发时,电工田某洪正在事发1505房西北角进行吊顶内配电箱电源线连接作业。(见图3)

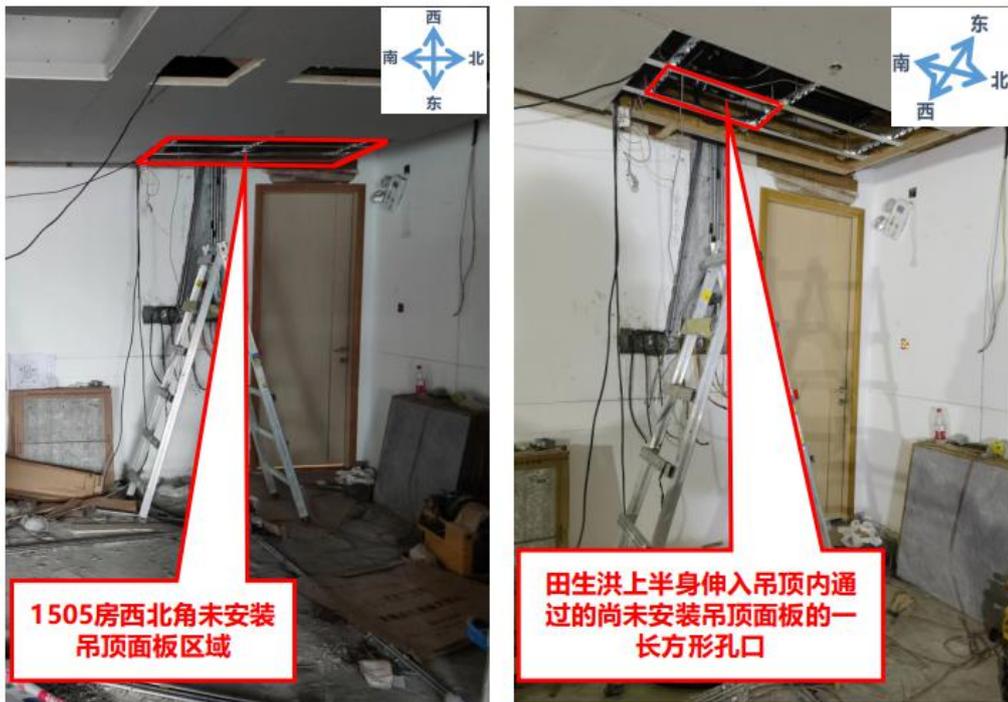
图 6 事发时 1505 房西北角尚未安装吊装面板区域图

事发位置位于事发 1505 房内西北角吊顶内。事发 1505 房内西北角有 1 个长方形吊顶区域还未安装吊顶面板，裸露着的南北走向主龙骨和东西走向副龙骨垂直交叉将西北角未安装吊顶面板区域划分为大小不一的 12 个长方形孔口。事发时，田某洪通过从南向北数第二个，从西向东数第二个长方形孔口（以下简称“事发时尚未安装吊顶面板的一长方形孔口”）将上半身体伸入吊顶内。（见图 6）

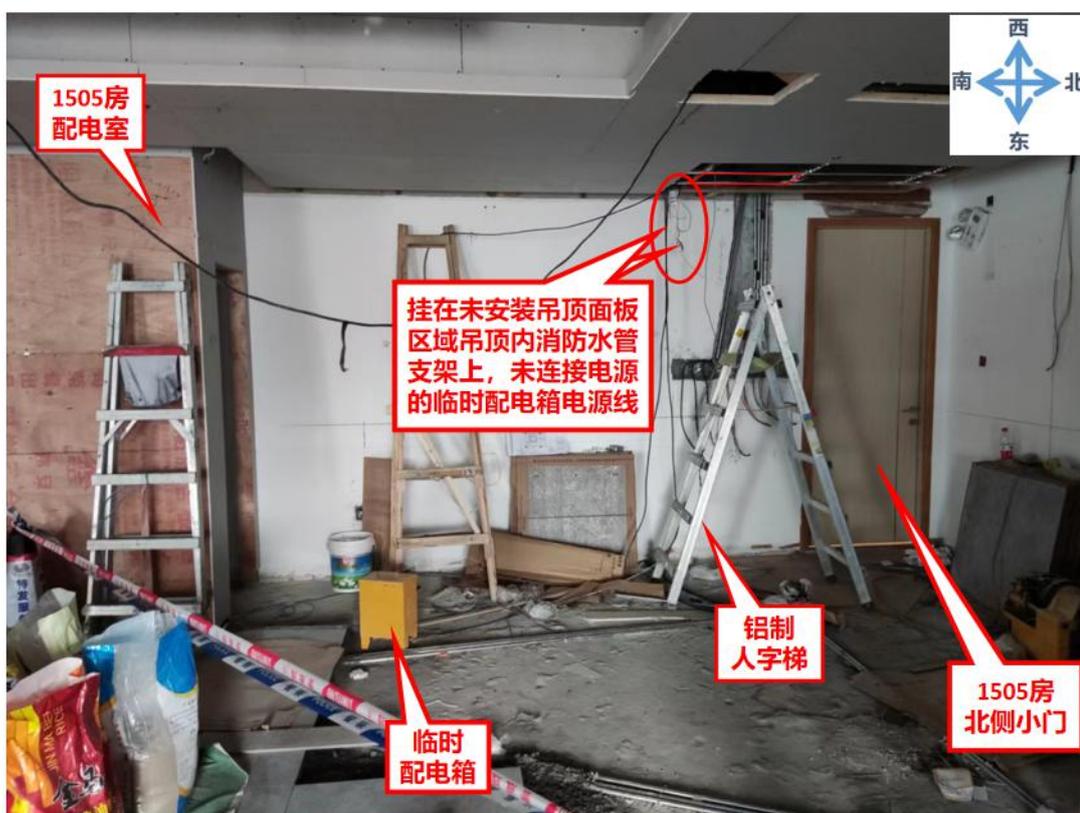
图7 事发时1505房西北角尚未安装吊装面板区域图

个1505房北侧小门，1505房北侧墙面向南4.89米位置处设置有1505房配电室，1505房配电室和1505房北侧小门之间的地面上放置着一个装修施工用的临时配电箱（以下简称“临时配电箱”）。临时配电箱电源线挂在未安装吊顶面板区域吊顶内的消防水管支架上，未与电源连接。（见图7）

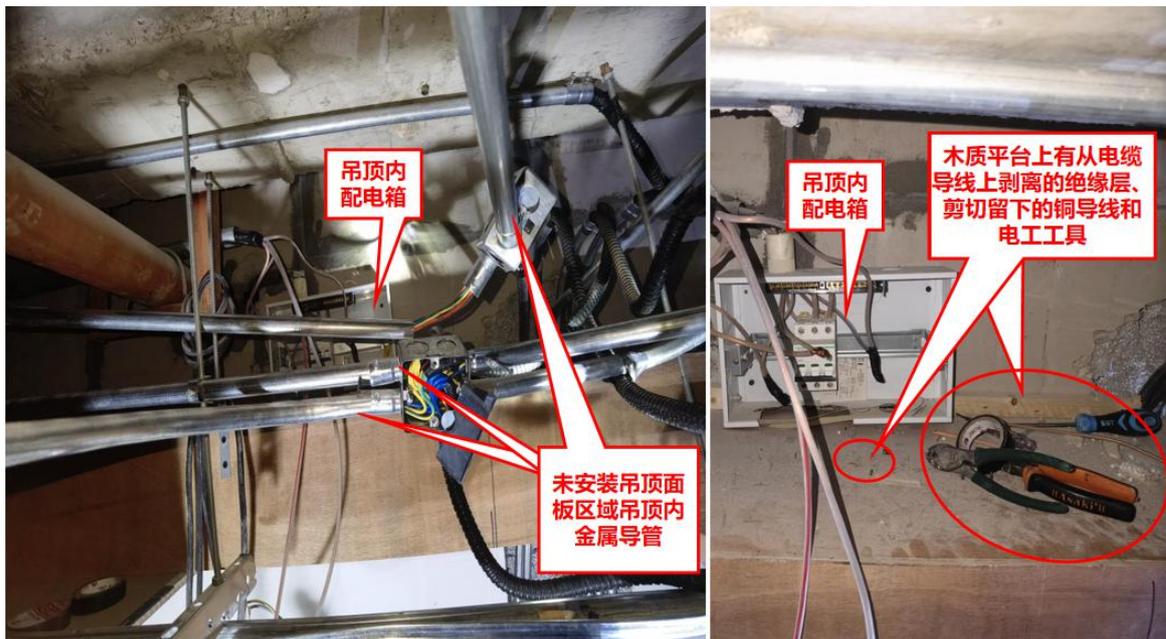
图 8 1505 房未安装吊顶面板区域吊顶内情况图

未安装吊顶面板区域吊顶内敷设有 6 根不规则走向的电源线金属导管，1505 房西侧墙面上安装有 1 个 1505 房电源配电箱（以下简称“吊顶内配电箱”），吊顶内配电箱下方有一个吊顶木质装饰架形成的平台。吊顶内配电箱下方木质平台上放有从电缆导线上剥离的绝缘层、剪切留下的铜导线和田某洪接线用的电工工具（剥线钳、老虎钳、螺丝刀、测电笔和黑色的绝缘胶布）。（见图 8）

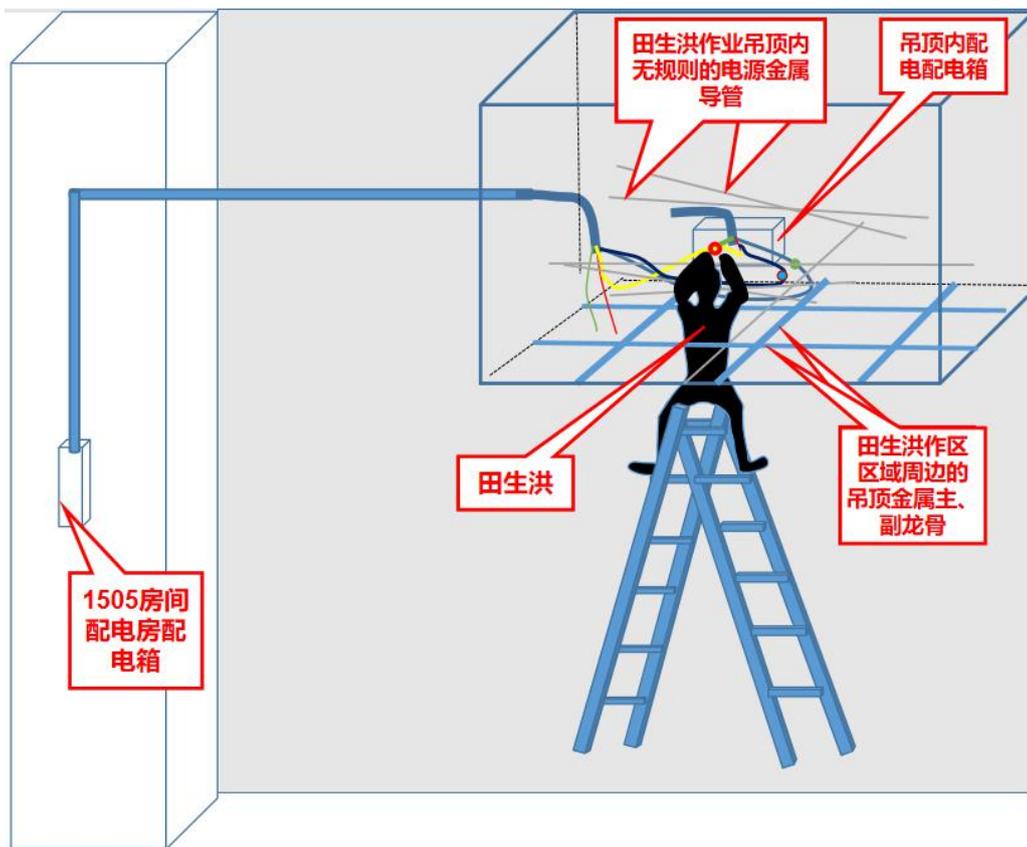
图 9 事发时死亡人员田某洪位置示意图

事发时，死者田某洪面向 1505 房西侧墙，坐在未安装吊顶面板区域正下方铝制人字梯顶端上（梯脚南北向打开），上半身通过事发吊顶孔口将上半身伸入吊顶内。事发后田某洪两脚南北向分开悬空，没有踩在人字梯踏棍上，双手架在吊顶内未安装吊顶面板的吊顶龙骨架上，手机放在吊顶内并且手电筒功能仍处在打开照明状态。（见图 9）

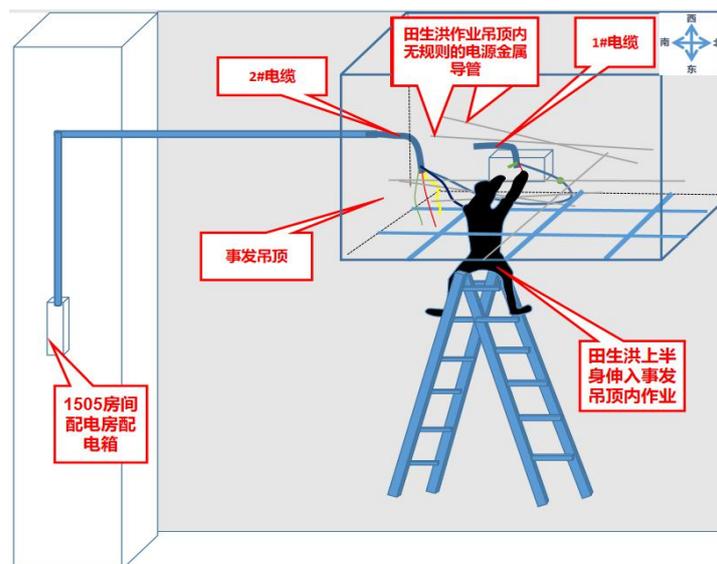
图 11 事发时田某洪位置勘查示意图

经调查询问，事发时田某洪是面向 1505 房西侧墙，坐在梯脚南北方向打开的铝合金人字梯顶部，身体上半身通过事发尚未安装吊顶面板的一长方形孔口伸入吊顶内作业的。（见图 11）

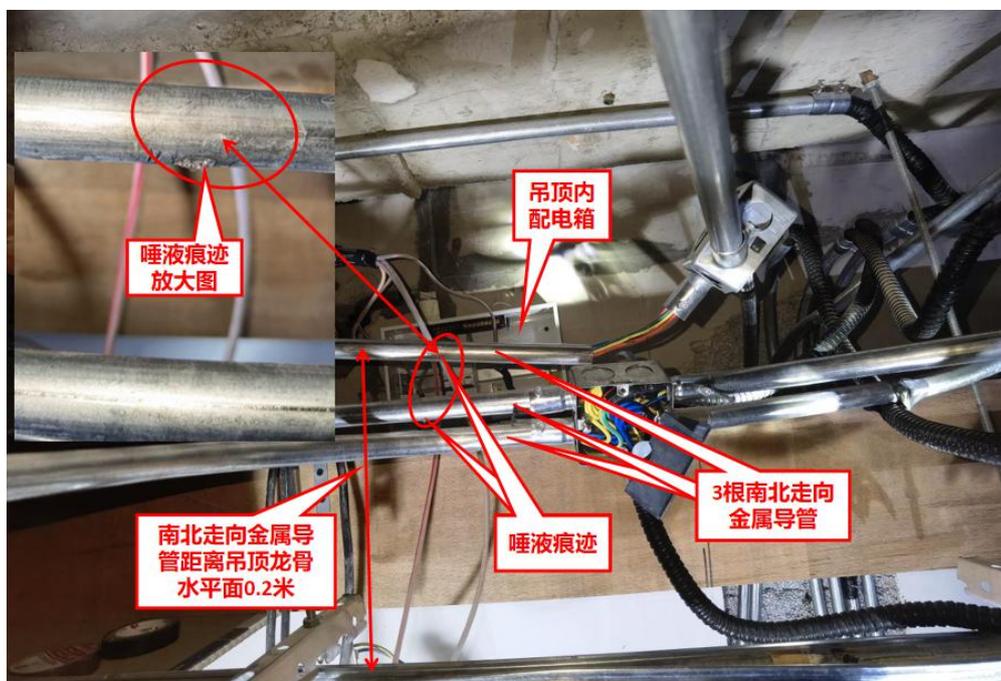
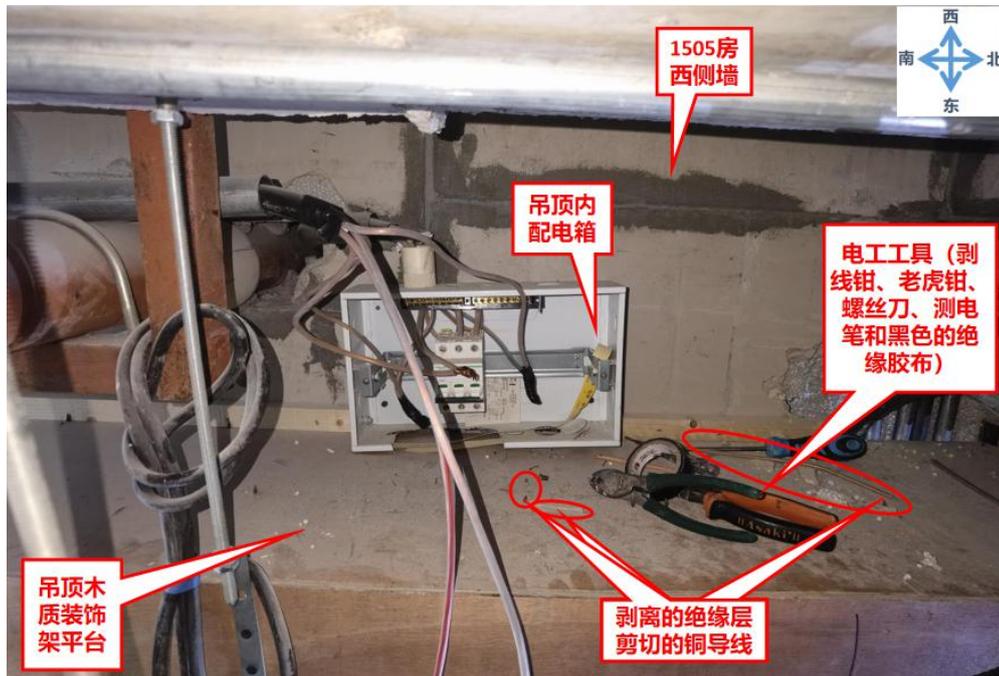
未安装吊顶面板区域上方吊顶内敷设有 6 根不规则走向的电源线金属导管。其中事发吊顶孔西侧距离吊顶龙骨水平面上方高 0.2 米处敷设有 3 根南北走向的电源线金属导管(以下简称“南北走向金属导管”)，距离这 3 根南北走向金属导管 0.5 米的 1505 房西侧墙面上安装有 1 个 1505 房电源配电箱(以下简称“吊顶内配电箱”)，3 根南北走向金属导管中的 2 根金属导管向西正对着吊顶内配电箱位置上留有唾液痕迹，吊顶内配电箱下方有一个吊顶木质装饰架形成的宽 0.2 米的平台，木质平台上放有从电缆导线上剥离的绝缘层、剪切留下的铜导线和电工工具(剥线钳、老虎钳、螺丝刀、测电笔和黑色的绝缘胶布)。(见图 12、图 13)

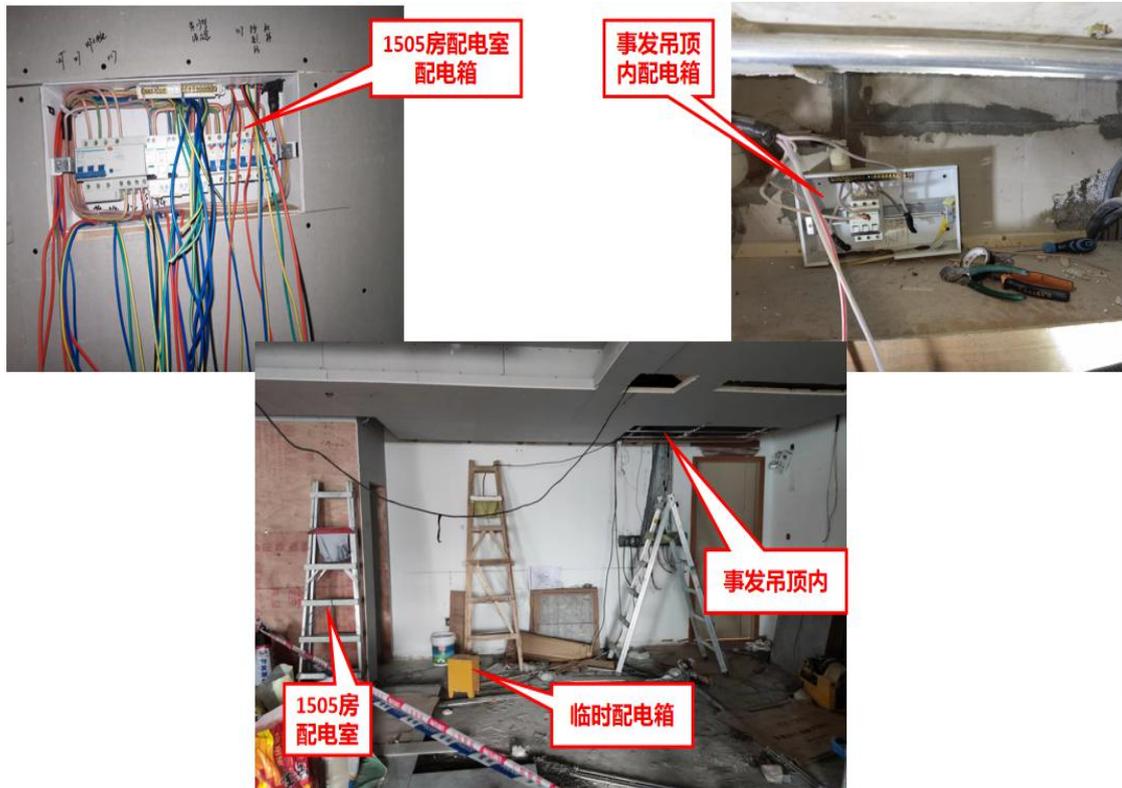
图 14 事发 1505 房 3 个配电箱勘查图

根据事故现场勘查和对有关人员的询问调查，事发时 1505 房间内共有 3 个配电箱：一个是吊顶内配电箱，一个是 1505 房

事发前 1505 房使用的电源均是由临时配电箱提供，临时配电箱输入电源是从 1505 房西北角吊顶内配电箱输出端连接。1505 房西北角吊顶内配电箱内分别安装了 1 个三相空气开关、1 个地线接线排和 1 个零线接线排，1505 房西北角吊顶内配电箱输入端的 5 芯电缆〔3 根火线，黄色、绿色、红色各 1 根、1 根零线（蓝色）和 1 根地线（黄绿色）〕（以下简称“1#电缆”）与水贝金座大厦第 15 层强电井内配电箱标志有“1505”的三相

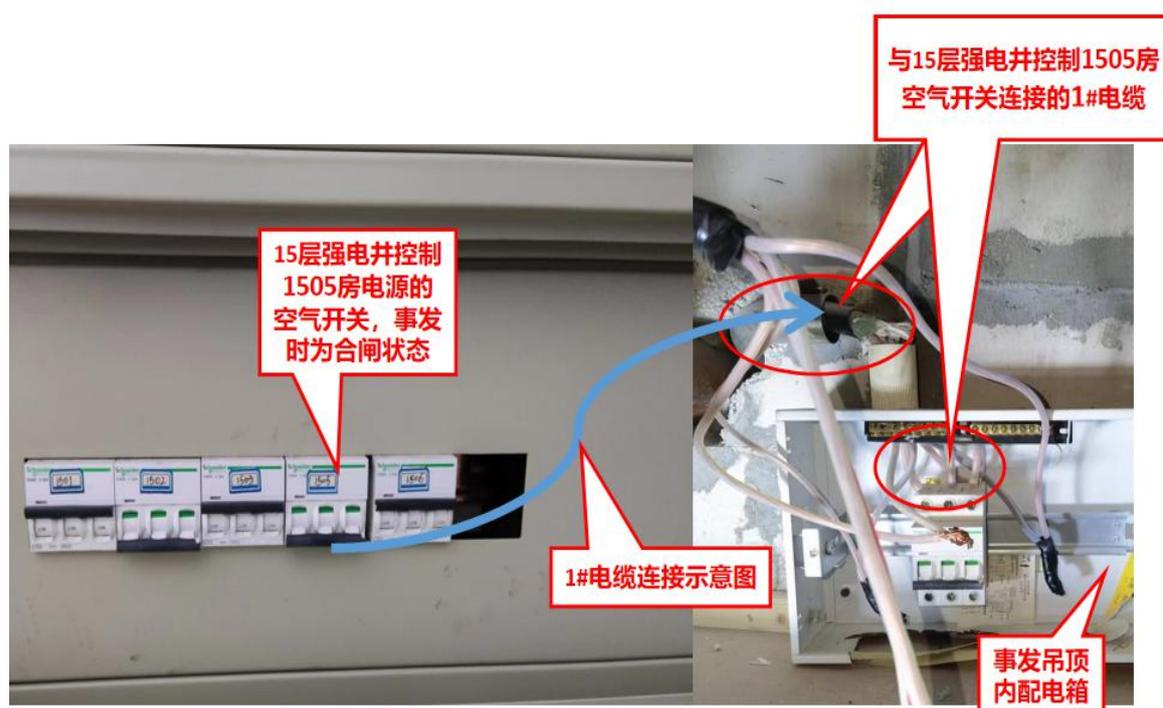
图 15 1#电缆连接勘查示意图

空气开关（以下简称“强电井 1505 三相空气开关”）输出端连接。事发时强电井 1505 三相空气开关为闭合状态。经调查，事发后由深圳特发服务公司珠宝园分公司水贝金座大厦工程部电工刘某锦将 1505 三相空气开关断开。（见图 15）

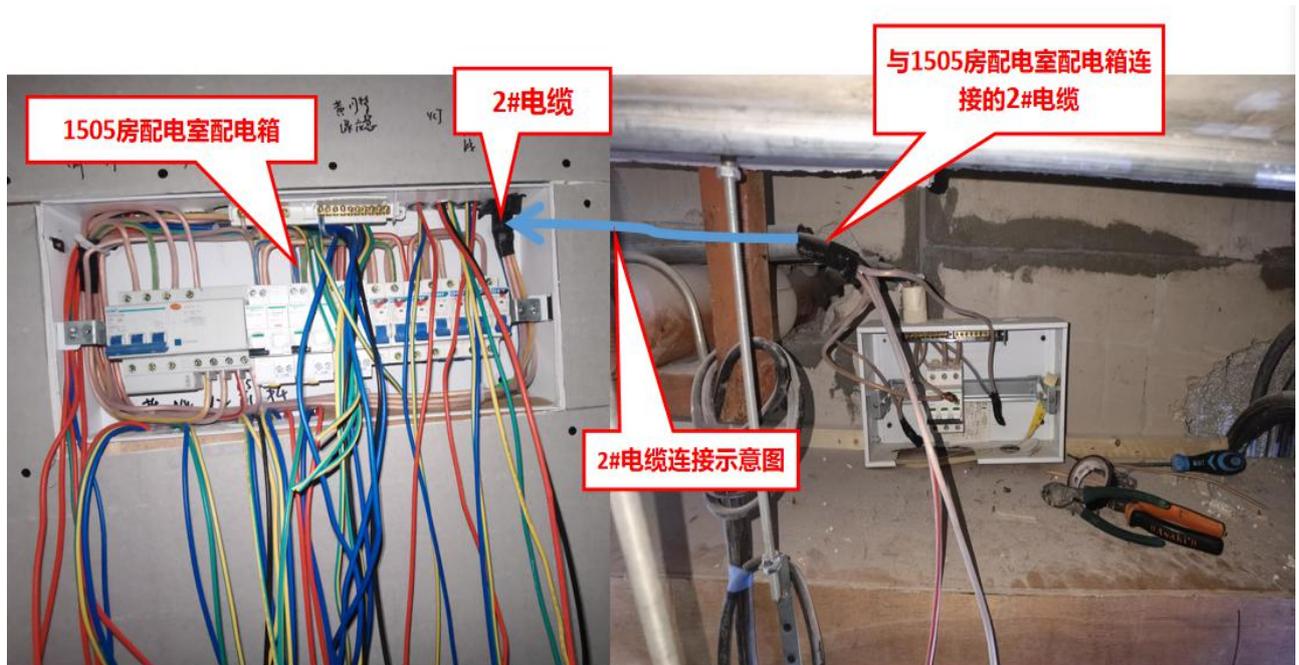
图 16 2#电缆连接勘查示意图

1505 房西北角吊顶内配电箱与 1505 房配电室配电箱之间敷设了一根 5 芯电缆〔3 根火线，黄色、绿色、红色各 1 根、1 根零线（蓝色）和 1 根地线（黄绿色）〕（以下简称“2#电缆”）。2#电缆与 1505 房配电室配电箱输入端已连接好，准备与 1505 房西北角吊顶内配电箱内 1#电缆连接。（见图 16）

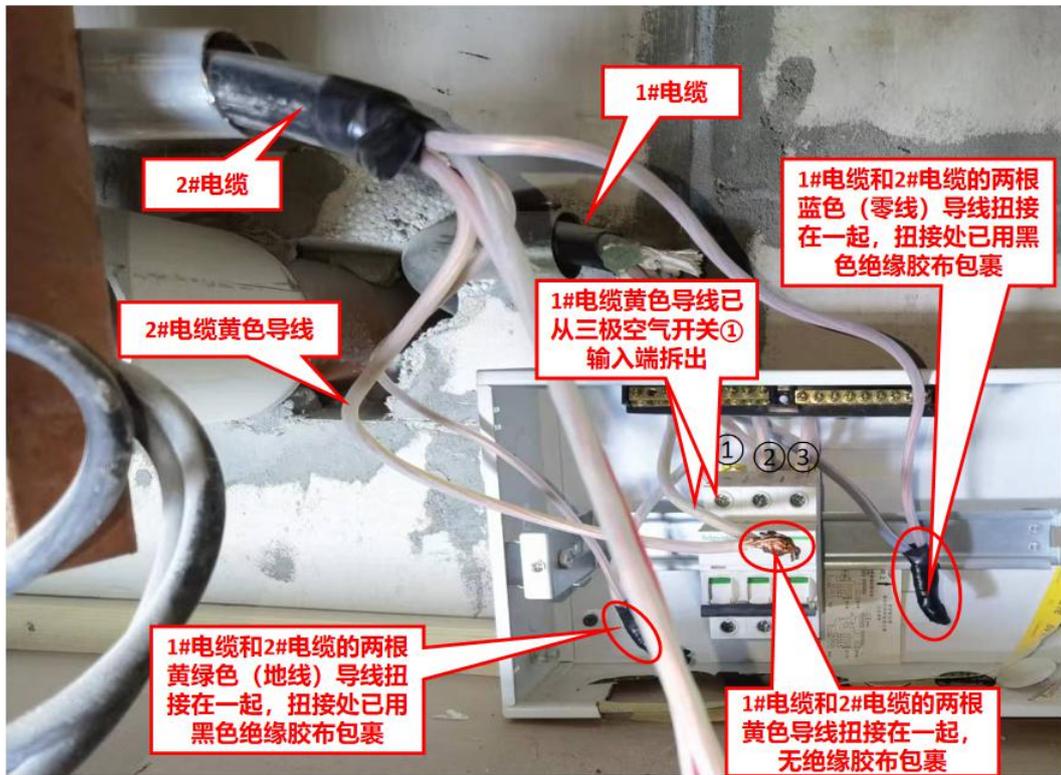
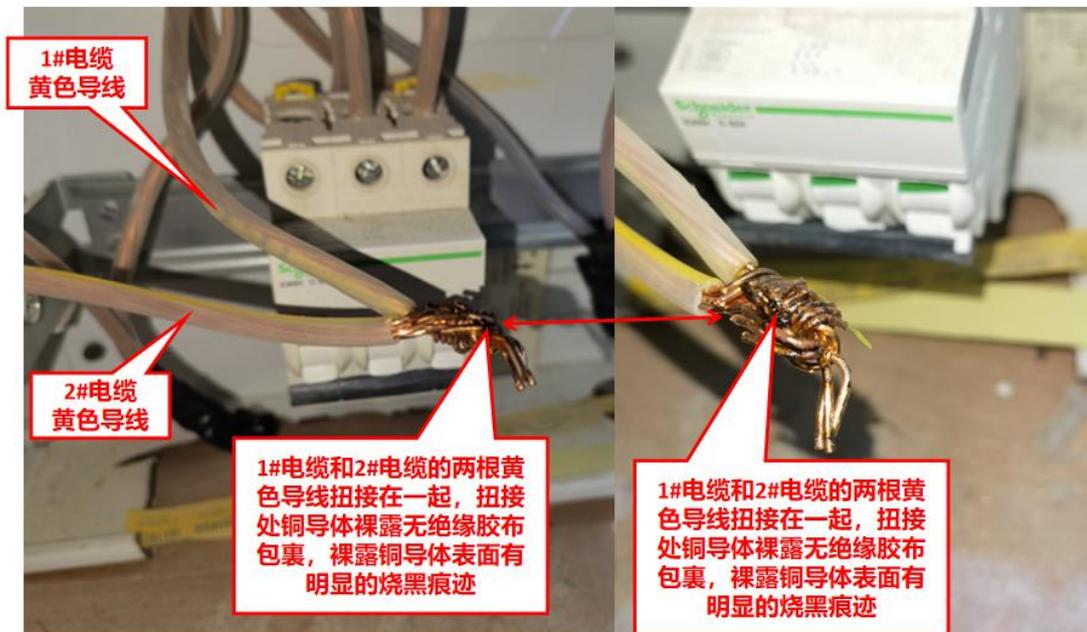
事发时吊顶内配电箱的三相空气开关输入端①②③中的②③输入端分别与 1#电缆中的 2 根相线（绿色、红色）连接，1#电缆中黄色导线（第 3 根相线）已经从①输入端拆出，与 2#电缆中的 1 根火线黄色导线扭接在一起，且扭接处铜导体裸露无绝缘胶布包裹，裸露铜导体表面有明显的烧黑痕迹。1#电缆的黄绿色保护接地线与 2#电缆的黄绿色保护接地线扭接在一起、1#电缆的蓝色零线与 2#电缆的蓝色零线扭接在一起，扭接处均用黑色绝缘胶带包裹着。临时配电箱输入电源线接头已从吊顶内配电箱三相空气开关输出端、地线接线排和零线接线排拆出，挂在消防水管支架上，吊顶内配电箱三相空气开关输出端、地线接线排和零线接线排上已没有连接导线。（见图 17、图 18）

事发后, 吊顶内配电箱下方木质平台上有从电缆导线上剥离的绝缘层、剪切后留下的铜导线和田某洪接线时使用的电工作业工具(剥线钳、老虎钳、螺丝刀、测电笔和黑色的绝缘胶布)。从水贝金座大厦 15 层强电井敷设至事发吊顶内配电箱的 1#电缆黄绿色保护接地线和吊顶内配电箱与 1505 房配电室配电箱之间的 2#电缆黄绿色保护接地线扭接在一起、1#电缆的蓝色零线与 2#电缆的蓝色零线扭接在一起, 扭接处均用黑色绝缘胶带包裹着, 1#电缆中黄色导线也已经从吊顶内配电箱的三相空气开关输入端①输入端拆出, 与 2#电缆中的黄色导线扭接在一起, 扭接处铜导体裸露还未用绝缘胶布包裹。

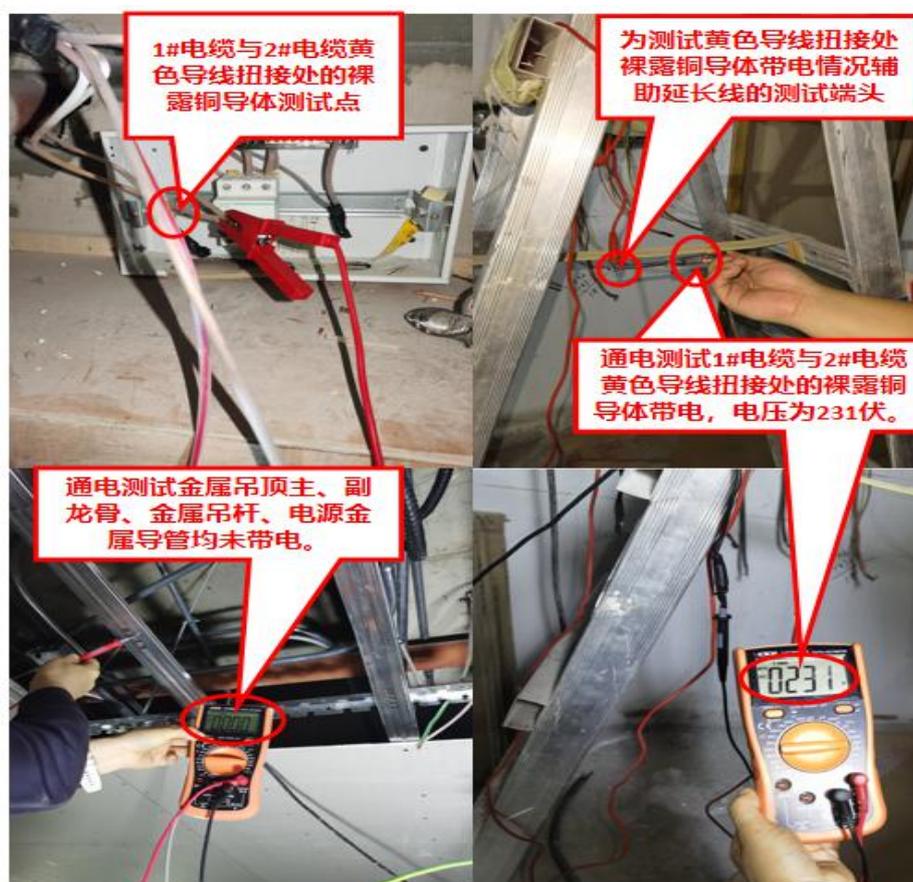
图 19 事发吊顶内金属导体带电体情况勘查图

经水贝金座大厦15层强电井配电箱内1505三相空气开关合闸通电检测，事发时田某洪作业区域的吊顶金属主龙骨、金属副龙骨、金属吊杆、电源金属导管等金属导体均不带电，仅1#电缆中黄色导线与2#电缆中的黄色导线扭接处裸露的铜导体带电，且裸露铜导体表面有明显的烧黑痕迹。（见图19）

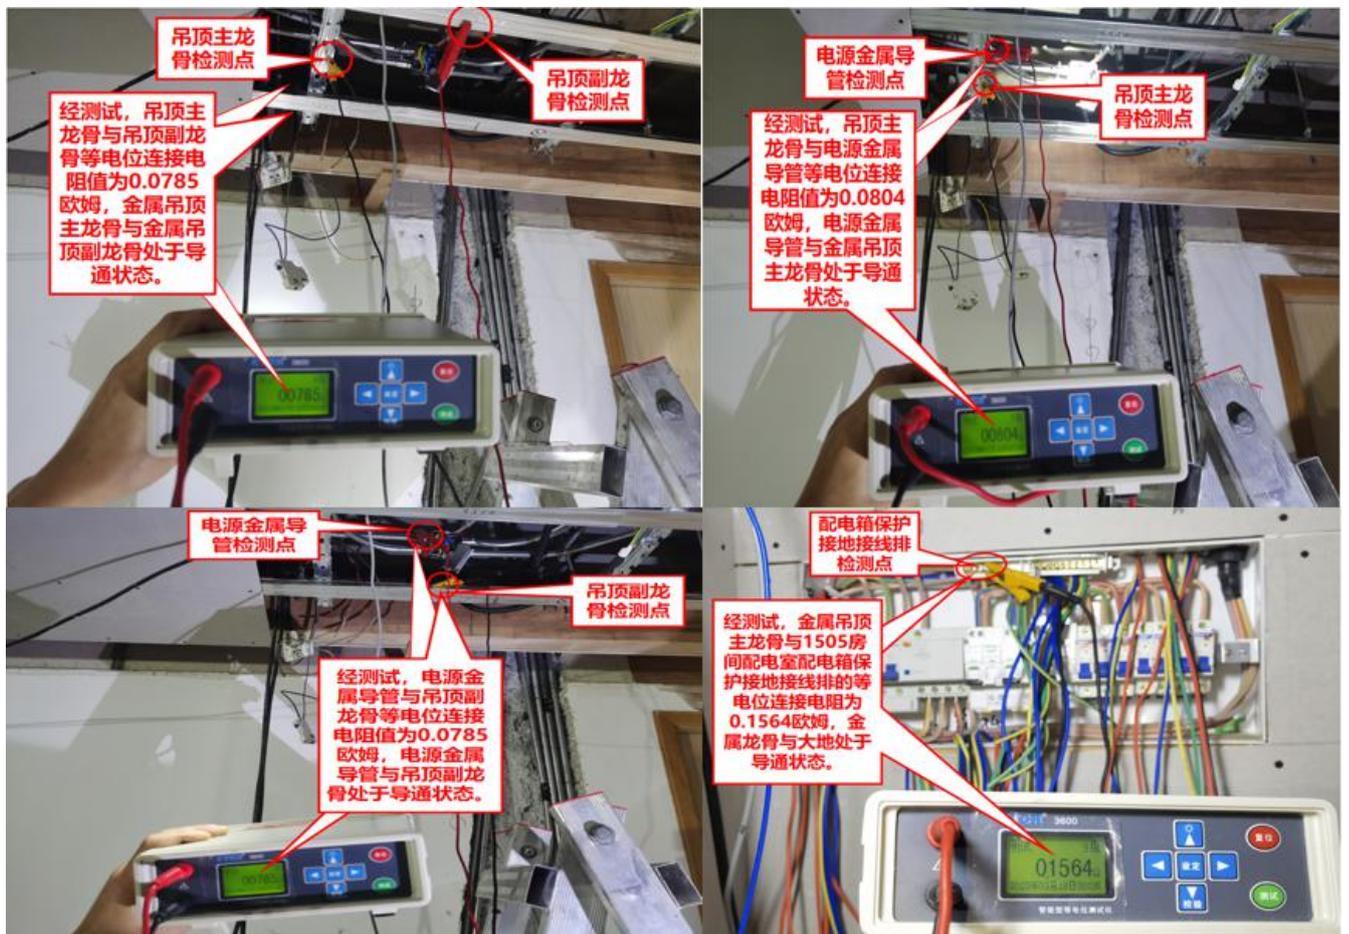
图 20 田某洪作业位置周围导体等电位测试勘查图

根据事故现场勘查，田某洪上半身伸入吊顶内作业时可触碰到的金属导体有吊顶金属主、副龙骨，金属吊杆，电源金属导管等金属导体，经现场勘查测试吊顶金属主、副龙骨、金属吊杆和电源金属导管与大地均为导通等电位状态。（见图 20）

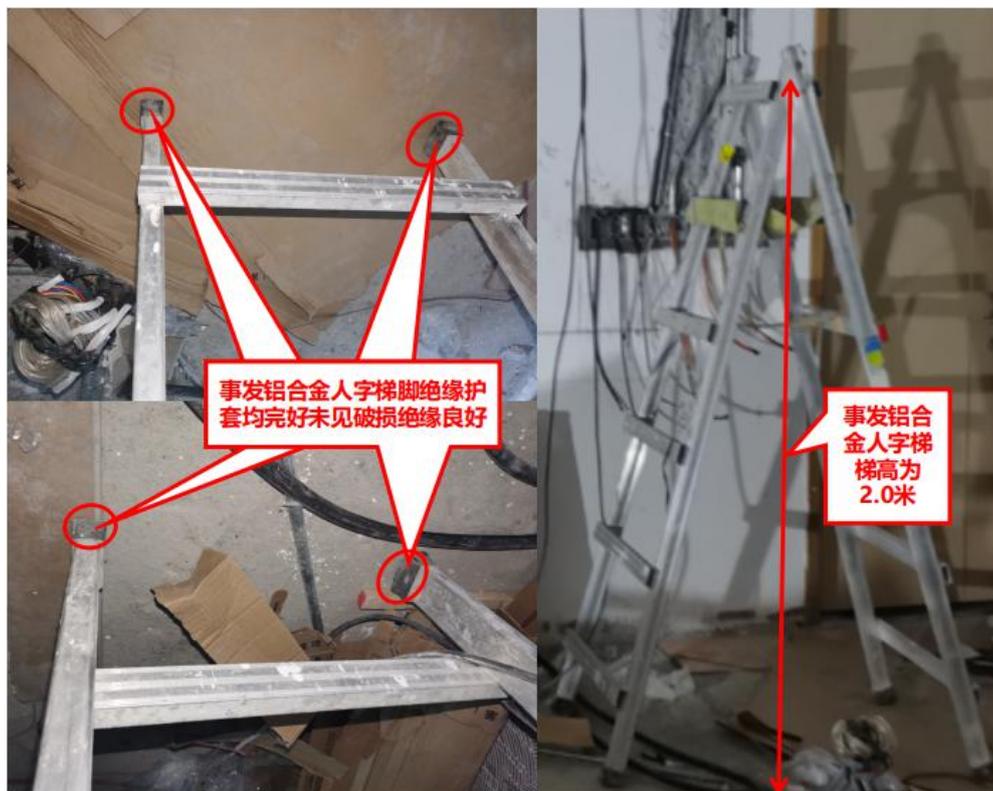
图 21 事发铝制人字梯勘查图

田某洪作业时使用的梯子为铝合金人字梯，人字梯高为 2.0 米，事发时铝合金人字梯梯脚南北方向展开放置，梯脚绝缘护套完好无破损。（见图 21）

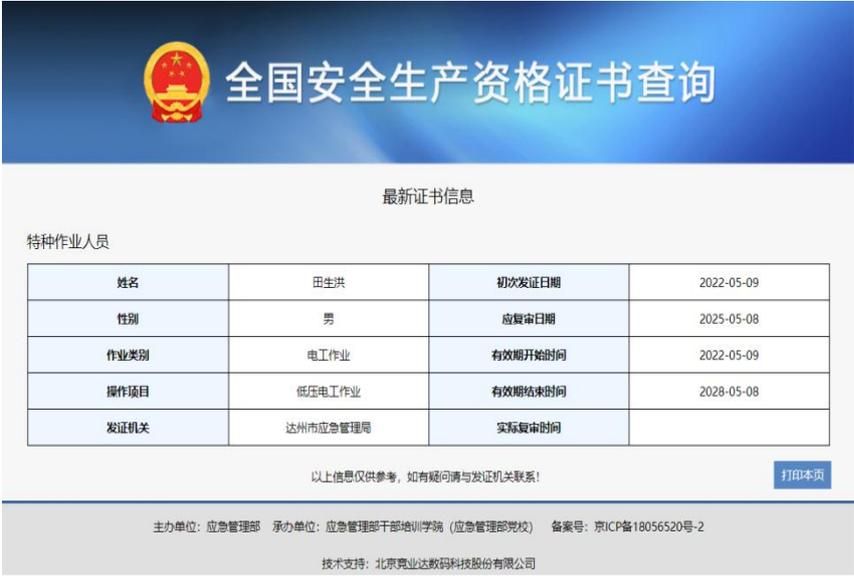
通过应急管理部“特种作业操作证及安全生产知识和管理能力考核合格信息查询平台”查询到田某洪相关证件信息，田某洪已取得特种作业操作证（低压电工作业特种作业操作证）。（见图 22）

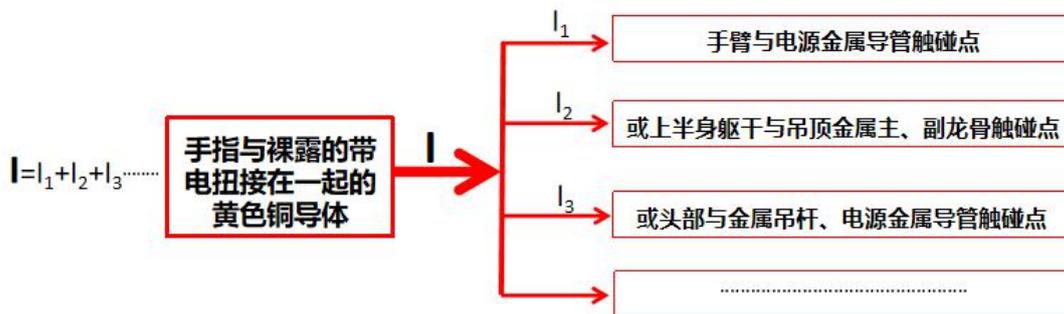
图 23 田某洪触电、放电电流大小示意图

（2）放电点分析。事发时，田某洪正站在梯脚绝缘护套完好无破损的铝制人字梯上进行事发水贝金座大厦 15 层强电井配电箱内敷设至事发 1505 房吊顶内配电箱 1#电缆导线与 1505 房配电室配电箱电源 2#电缆导线接驳作业。由于作业空间狭窄，其上半身躯干和手臂极有可能触碰到作业环境中多个金属导体（与大地导通的吊顶金属主、副龙骨，金属吊杆、电源金属导管等）。当田某洪左示、中指（内侧）与带电扭接在一起的 1#电缆中带电的黄色导线和 2#电缆中黄色导线裸露的铜导体的同时，上半身躯干或手臂与不同金属导体接触存在多个接触点，即放电点。根据并联电路理论及《电流对人和家畜的效应 第 1 部分：通用部分》（GB/T 13870.1-2008）5.5 “在 15HZ 至 100HZ 范围内正弦交流的效应”、5.6 “与电击相关的其他效应内容分析”有关内容，可以推定：事发时触电电流从事发 1#电缆中带电的黄色导线通过田某洪手指流入田某洪身体后，再通过与田某洪上半身体和手臂触碰到的多个金属导体流出，且 1 个流进电流量等于多个流出电流量相加（ $I=I_1+I_2+I_3+\dots$ ）。因此，流经田某洪左示、中指电流大，左示、中指（内侧）被大电流烧焦，电流效应明显。但电流流经田某洪其他身体部位流出时，由于放电点多且分散，电流分流明显，各放电点电流较小，未达到皮肤深度烧伤的电流值，造成田某洪身体其他部位皮肤电流斑不明显。（见图 23、图 24）

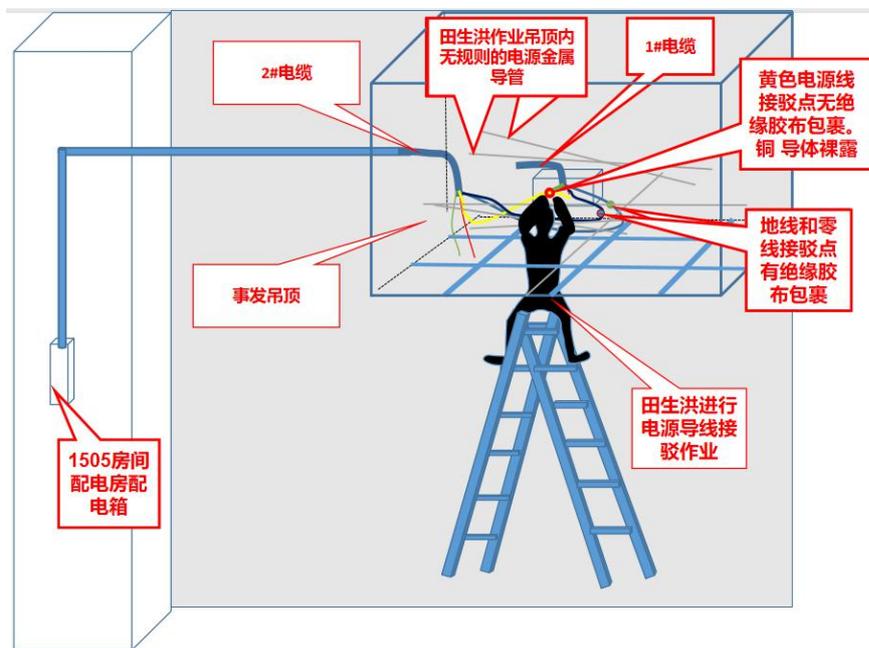
图 25 田某洪触电时作业示意图

根据事故现场勘查和对有关人员的调查询问以及《法医病理司法鉴定意见书》(粤德方司鉴所[2023]病鉴字第 53 号)对田某洪尸检情况分析,田某洪在进行事发 1505 房配电室配电箱电源 2#电缆导线与水贝金座大厦 15 层强电井配电箱内敷设至事发吊顶内配电箱 1#电缆导线接驳作业过程中,在 15 层强电井配

电箱内控制 1505 房的电源开关未断开的情况下，田某洪先接驳好 1#电缆和 2#电缆中不带电的零线 and 保护接地线，并用黑色绝缘胶布包裹，然后田某洪将 1#电缆中带电的黄色导线从 1505 房吊顶内配电箱三相空气开关输入①接线端拆除，左手抓着要接驳的 1#电缆中带电的黄色导线和 2#电缆中黄色导线，右手使用工具将两根黄色导线铜导体进行缠绕扭接，在接驳过程中，左手左示、中指（内侧）触碰到扭接在一起的黄色导线裸露的铜导线，带电的 1#电缆中黄色导线的电流通过接驳点裸露的铜导体经过田某洪左手、身体再通过与田某洪手臂、上半身躯干接触到的电源金属导管、金属吊顶主副龙骨、金属吊杆等金属导体流入大地，导致田某洪发生触电。田某洪触电后左手和身体发生痉挛反应，左手指因触电后的条件反射向内弯曲紧握住事发扭接在一起的黄色导线，电流持续流过田某洪身体，田某洪无法在铝制人字梯上站稳，上半身由于身体重力的原因，田某洪身体重心逐渐滑落下沉且口吐唾液，唾液滴到田某洪前倾的上半身下方的南北走向金属导管 2 根金属导管上，最终田某洪左手与扭接在一起的带电黄色导线脱离，整个身体重心滑落下沉，臀部直接坐落在铝制人字梯顶部，由于身体和双手手臂卡在事发尚未安装吊顶面板的一长方形孔口主副龙骨才致使田某洪当时未直接掉落至地面，最终田某洪因触电经抢救无效后死亡。（见图 25）
