罗湖翠竹深圳市京百福珠宝首饰有限公司 装饰装修工程项目“3·19”一般触电 事故调查报告

罗湖翠竹深圳市京百福珠宝首饰有限公司装饰装修工程项目
“3·19”一般触电事故调查组编制

2023年5月25日

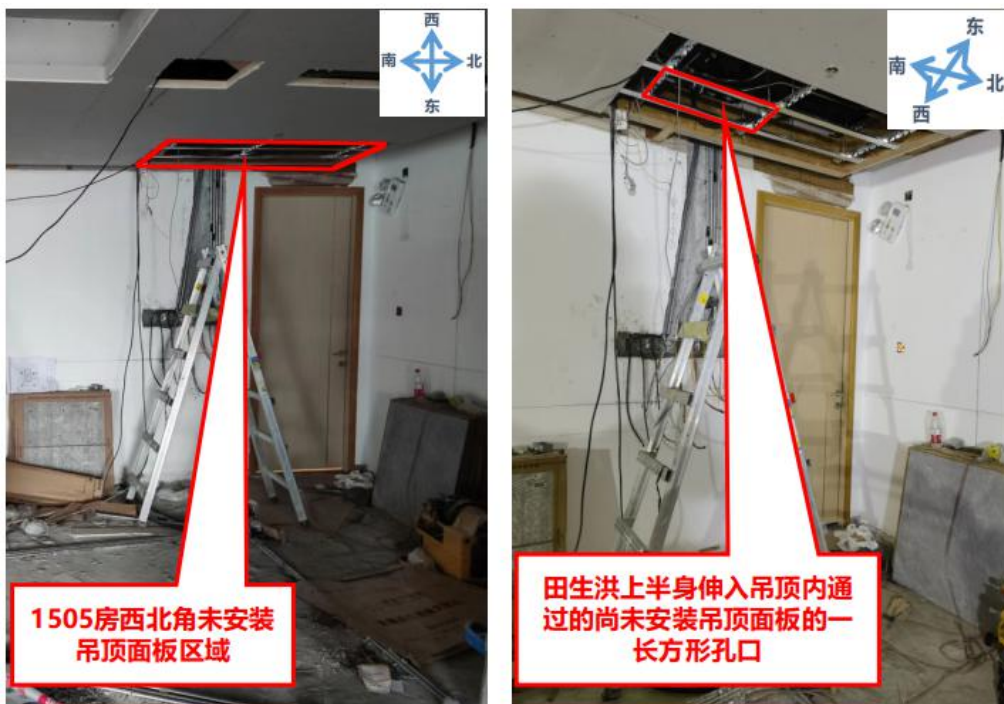
图 6 事发时 1505 房西北角尚未安装吊装面板区域图

事发位置位于事发 1505 房内西北角吊顶内。事发 1505 房内西北角有 1 个长方形吊顶区域还未安装吊顶面板，裸露着的南北走向主龙骨和东西走向副龙骨垂直交叉将西北角未安装吊顶面板区域划分为大小不一的 12 个长方形孔口。事发时，田某洪通过从南向北数第二个，从西向东数第二个长方形孔口（以下简称“事发时尚未安装吊顶面板的一长方形孔口”）将上半身体伸入吊顶内。（见图 6）

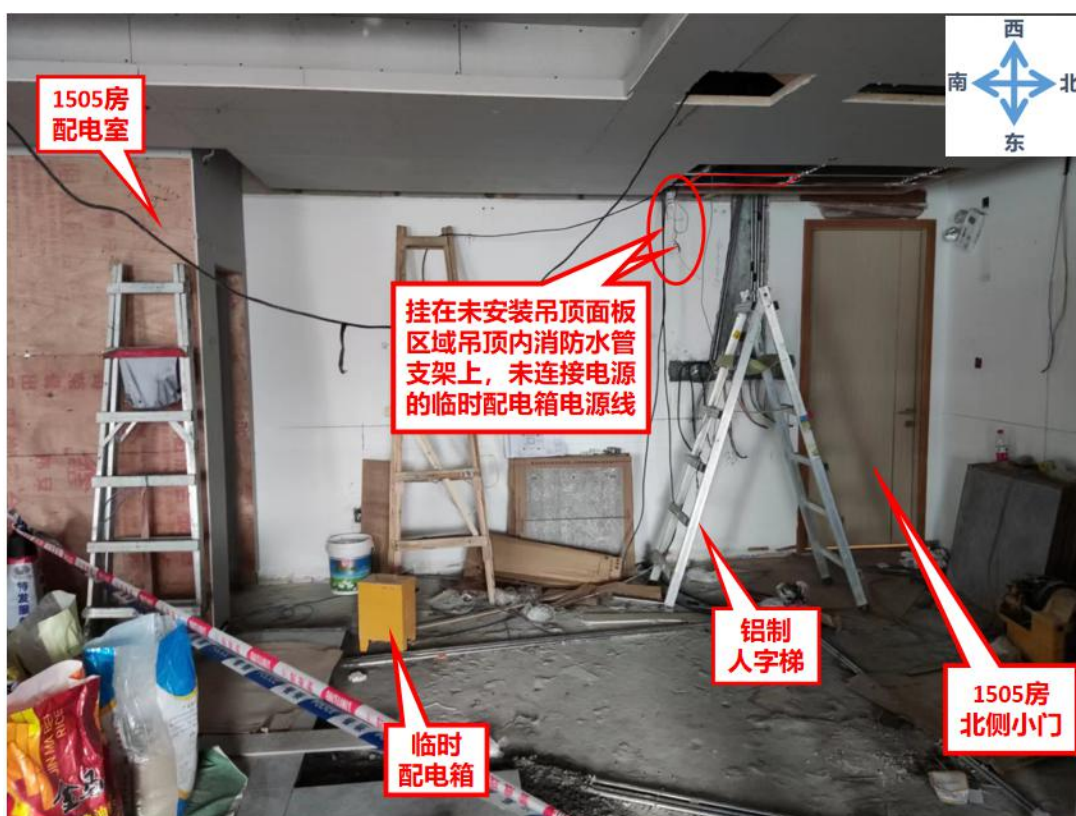
图7 事发时1505房西北角尚未安装吊装面板区域图

事发时现场尚未安装吊顶面板区域下方西侧墙面，安装了一

个1505房北侧小门，1505房北侧墙面向南4.89米位置处设置有1505房配电室，1505房配电室和1505房北侧小门之间的地面上放置着一个装修施工用的临时配电箱（以下简称“临时配电箱”）。临时配电箱电源线挂在未安装吊顶面板区域吊顶内的消防水管支架上，未与电源连接。（见图7）

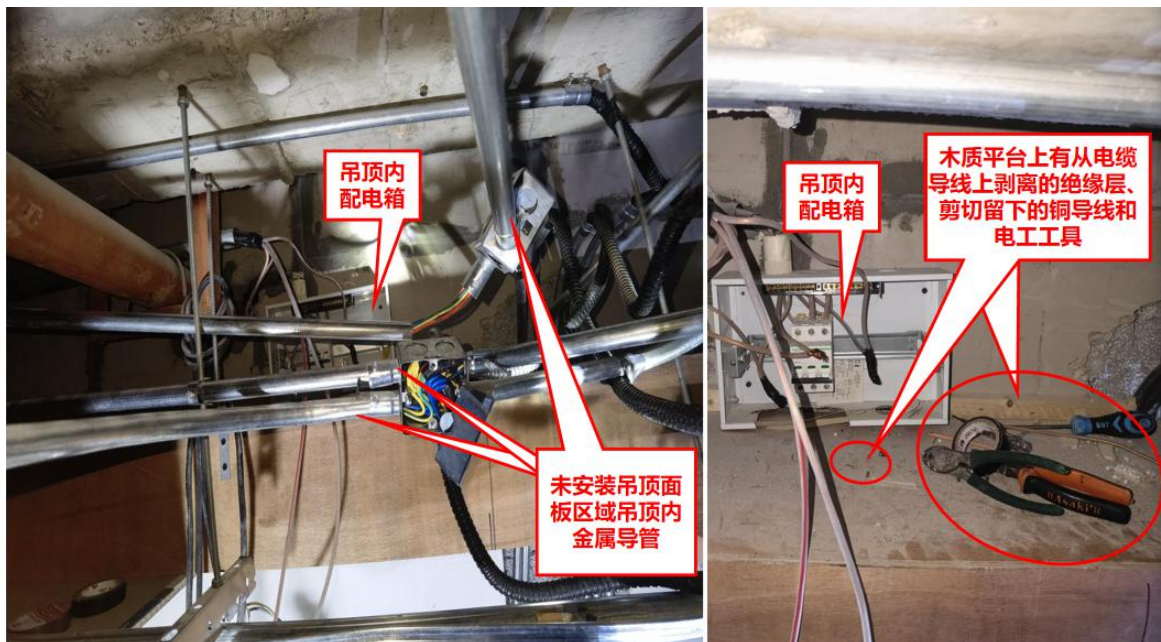
图 8 1505 房未安装吊顶面板区域吊顶内情况图

未安装吊顶面板区域吊顶内敷设有 6 根不规则走向的电源线金属导管，1505 房西侧墙面上安装有 1 个 1505 房电源配电箱（以下简称“吊顶内配电箱”），吊顶内配电箱下方有一个吊顶木质装饰架形成的平台。吊顶内配电箱下方木质平台上放有从电缆导线上剥离的绝缘层、剪切留下的铜导线和田某洪接线用的电工工具（剥线钳、老虎钳、螺丝刀、测电笔和黑色的绝缘胶布）。（见图 8）

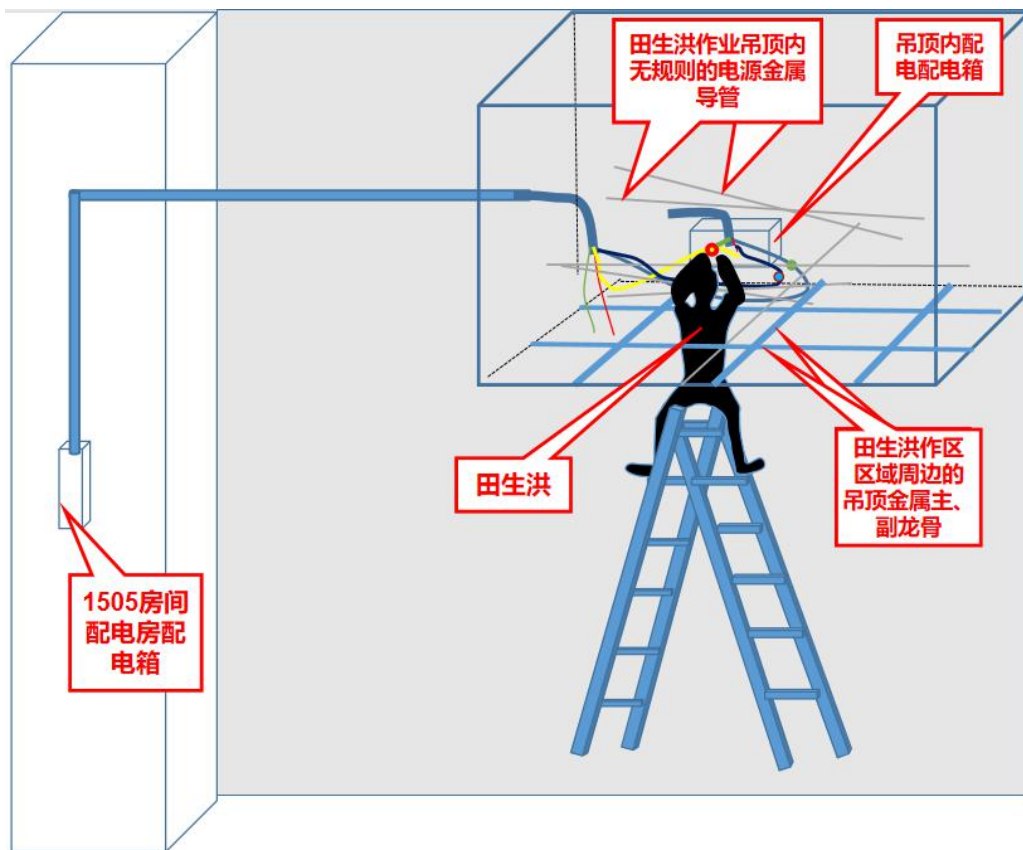
图 9 事发时死亡人员田某洪位置示意图

事发时，死者田某洪面向 1505 房西侧墙，坐在未安装吊顶面板区域正下方铝制人字梯顶端上（梯脚南北向打开），上半身通过事发吊顶孔口将上半身伸入吊顶内。事发后田某洪两脚南北向分开悬空，没有踩在人字梯踏棍上，双手架在吊顶内未安装吊顶面板的吊顶龙骨架上，手机放在吊顶内并且手电筒功能仍处在打开照明状态。（见图 9）

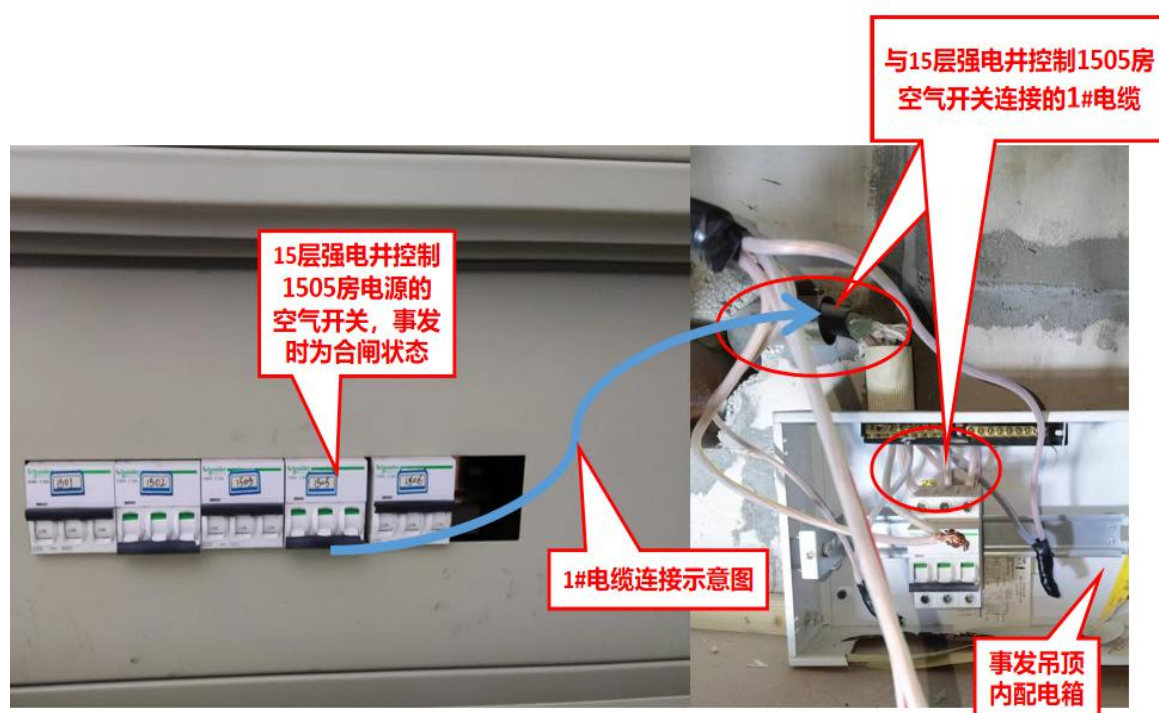
图 15 1#电缆连接勘查示意图

事发前 1505 房使用的电源均是由临时配电箱提供，临时配电箱输入电源是从 1505 房西北角吊顶内配电箱输出端连接。1505 房西北角吊顶内配电箱内分别安装了 1 个三相空气开关、1 个地线接线排和 1 个零线接线排，1505 房西北角吊顶内配电箱输入端的 5 芯电缆〔3 根火线，黄色、绿色、红色各 1 根、1 根零线（蓝色）和 1 根地线（黄绿色）〕（以下简称“1#电缆”）与水贝金座大厦第 15 层强电井内配电箱标志有“1505”的三相

空气开关（以下简称“强电井 1505 三相空气开关”）输出端连接。事发时强电井 1505 三相空气开关为闭合状态。经调查，事发后由深圳特发服务公司珠宝园分公司水贝金座大厦工程部电工刘某锦将 1505 三相空气开关断开。（见图 15）

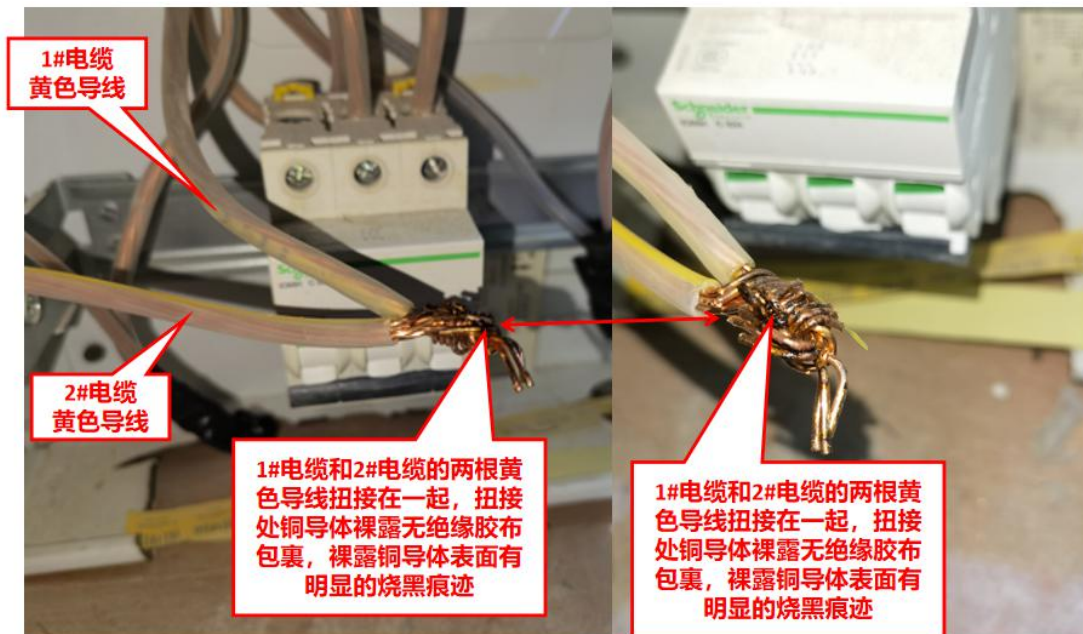
事发时吊顶内配电箱的三相空气开关输入端①②③中的②③输入端分别与 1#电缆中的 2 根相线（绿色、红色）连接，1#电缆中黄色导线（第 3 根相线）已经从①输入端拆出，与 2#电缆中的 1 根火线黄色导线扭接在一起，且扭接处铜导体裸露无绝缘胶布包裹，裸露铜导体表面有明显的烧黑痕迹。1#电缆的黄绿色保护接地线与 2#电缆的黄绿色保护接地线扭接在一起、1#电缆的蓝色零线与 2#电缆的蓝色零线扭接在一起，扭接处均用黑色绝缘胶带包裹着。临时配电箱输入电源线接头已从吊顶内配电箱三相空气开关输出端、地线接线排和零线接线排拆出，挂在消防水管支架上，吊顶内配电箱三相空气开关输出端、地线接线排和零线接线排上已没有连接导线。（见图 17、图 18）

事发后, 吊顶内配电箱下方木质平台上有从电缆导线上剥离的绝缘层、剪切后留下的铜导线和田某洪接线时使用的电工作业工具(剥线钳、老虎钳、螺丝刀、测电笔和黑色的绝缘胶布)。从水贝金座大厦 15 层强电井敷设至事发吊顶内配电箱的 1#电缆黄绿色保护接地线和吊顶内配电箱与 1505 房配电室配电箱之间的 2#电缆黄绿色保护接地线扭接在一起、1#电缆的蓝色零线与 2#电缆的蓝色零线扭接在一起, 扭接处均用黑色绝缘胶带包裹着, 1#电缆中黄色导线也已经从吊顶内配电箱的三相空气开关输入端①输入端拆出, 与 2#电缆中的黄色导线扭接在一起, 扭接处铜导体裸露还未用绝缘胶布包裹。

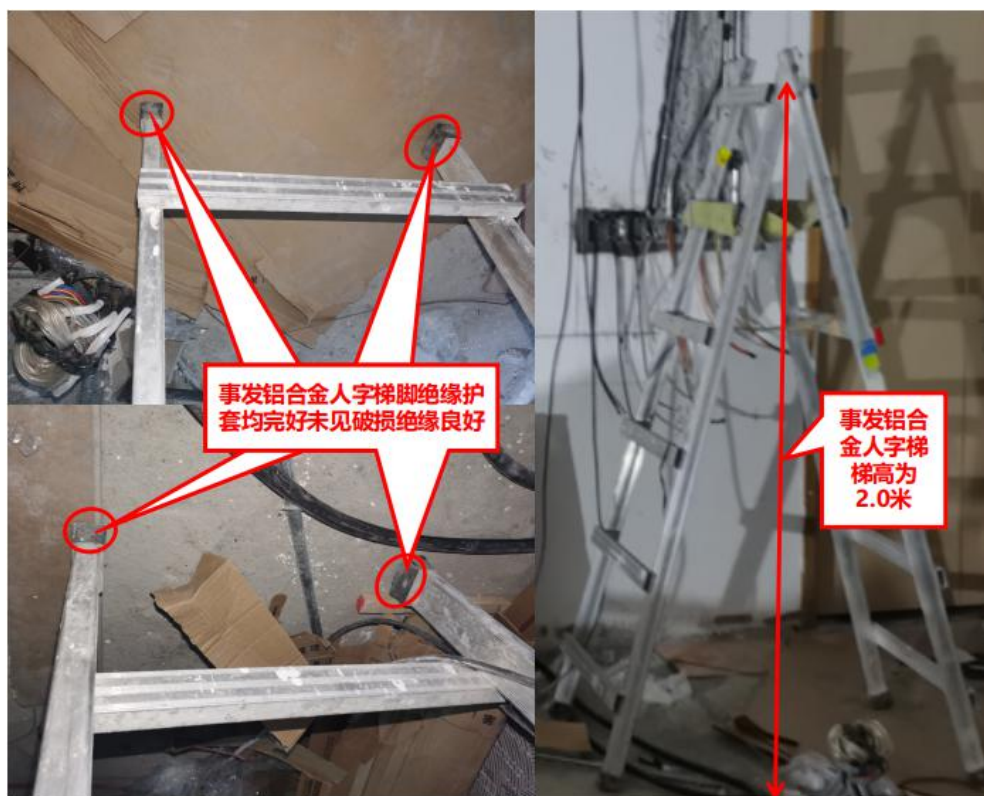
图 21 事发铝制人字梯勘查图

田某洪作业时使用的梯子为铝合金人字梯，人字梯高为 2.0 米，事发时铝合金人字梯梯脚南北方向展开放置，梯脚绝缘护套完好无破损。（见图 21）
