2024年9月6日

# 罗湖黄贝长齐胜投资管理（深圳）有限公司 “7·4”一般触电事故调查报告

罗湖黄贝长齐胜投资管理（深圳）有限公司“7·4”  
一般触电事故调查组编制

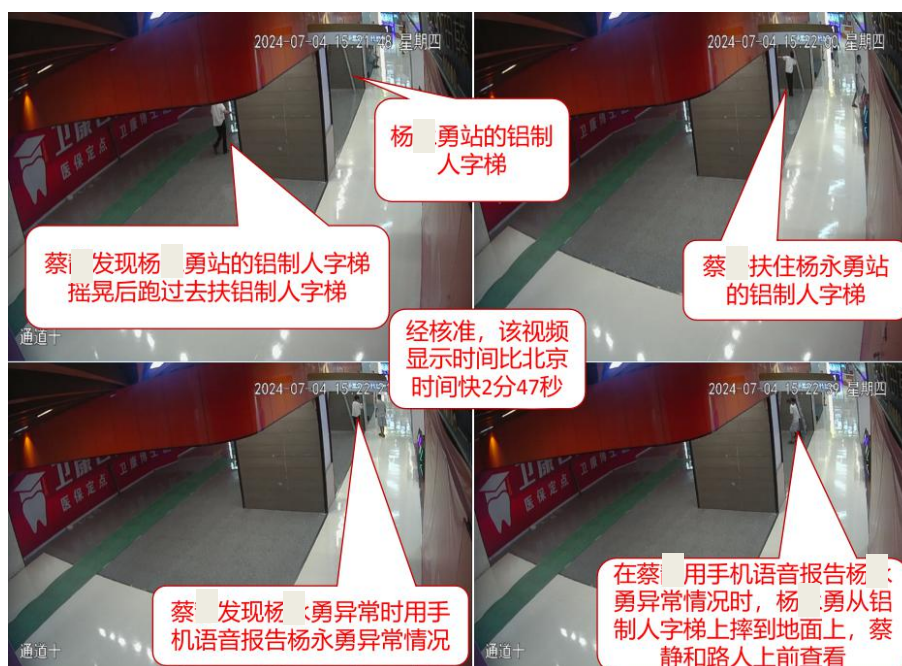
图 6 蔡某发现杨某勇站的铝制人字梯摇晃后处理情况视频截图

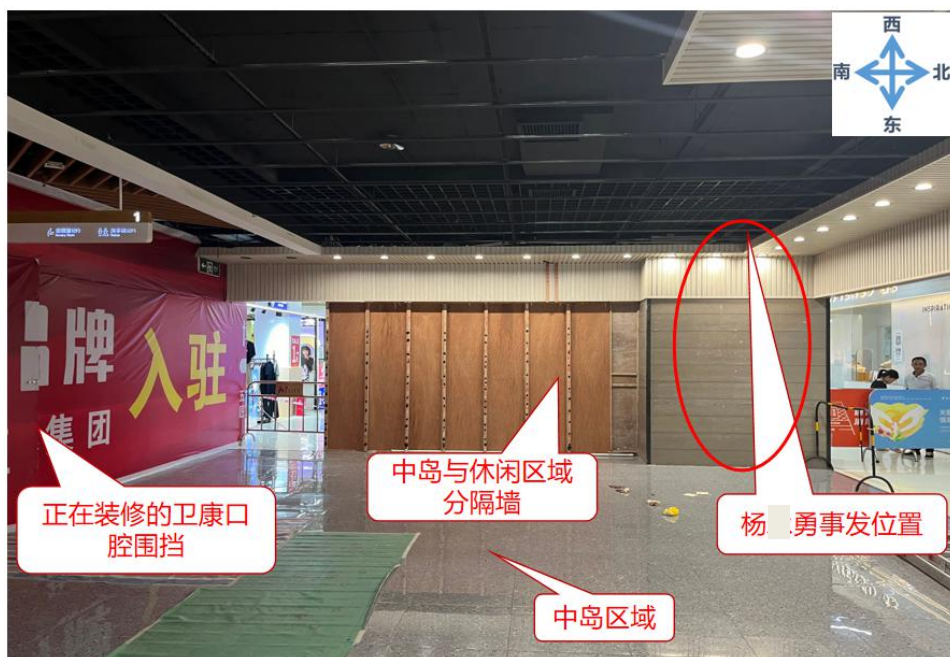
图 8 事发位置现场情况图

事发现场位于海珑华苑 hicity 购物中心一层中岛区域，该区域原为“平方超市”，“平方超市”结束经营退租后，长齐胜公司将原“平方超市”区域一分为二，分割成两部分，南侧 289 平方米区域租赁给魏某文设立卫康口腔（该区域已围挡正在装修），北侧 130.86 平方米区域作为一楼购物中心公共部分中岛使用。事发位置位于中岛西北角，事发时，长齐胜公司电工杨某勇正站在铝制人字梯上进行中岛上方装饰吊顶照明灯电源线改迁作业。（见图 8）

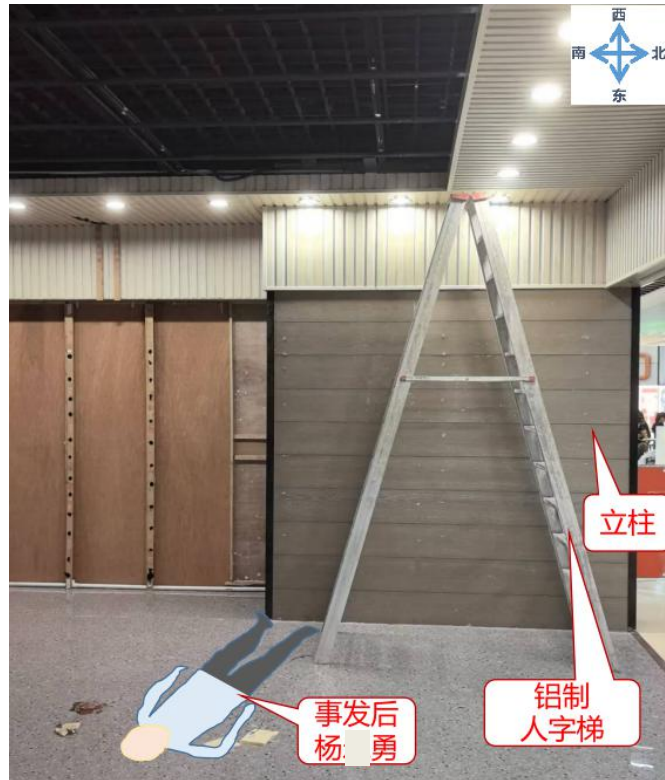
图 9 杨某勇跌落后情况图

杨某勇从铝制人字梯上跌落至中岛地面上，头朝东偏南，脚朝铝制人字梯，仰面躺在人字梯旁边地面上。（见图 9）

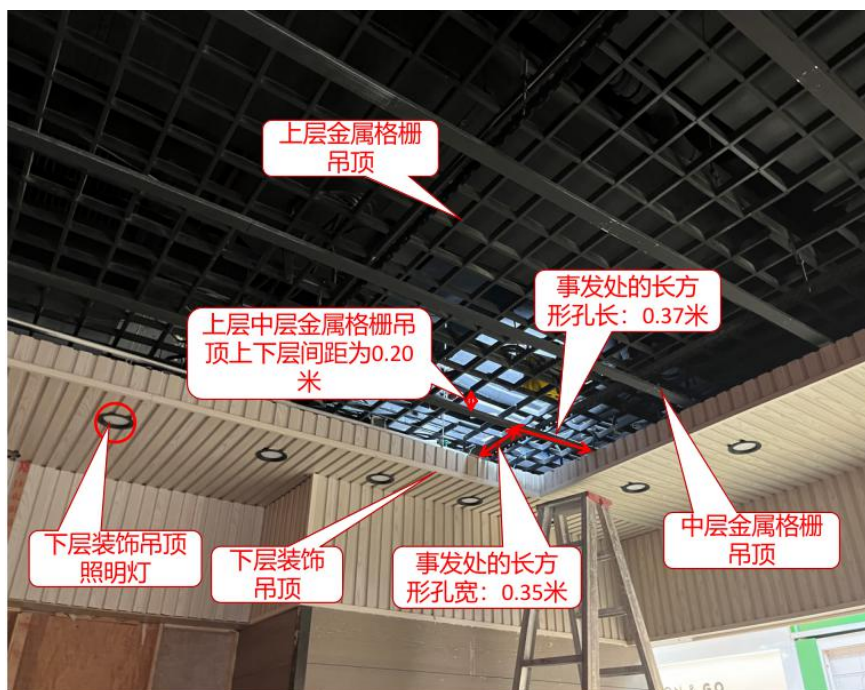
图 11 事发位置勘查图

中岛上方吊顶分为三层（上层和中层均为金属格栅，下层为木质装饰吊顶），下层的装饰吊顶固定在中层金属格栅上，中层金属格栅吊顶和上层金属格栅吊顶高度距离为 0.2 米。中层金属格栅吊顶在西北角与装饰吊顶形成一个长 0.37 米，宽 0.35 米的长方形孔，事发时，杨某勇头部和肩部从此长方形孔进入（以下简称“事发长方形格栅孔”）。在下层装饰吊顶板上安装有一圈照明灯，照明灯电源线路敷设在装饰吊顶板和上层金属格栅吊顶之间。（见图 11）

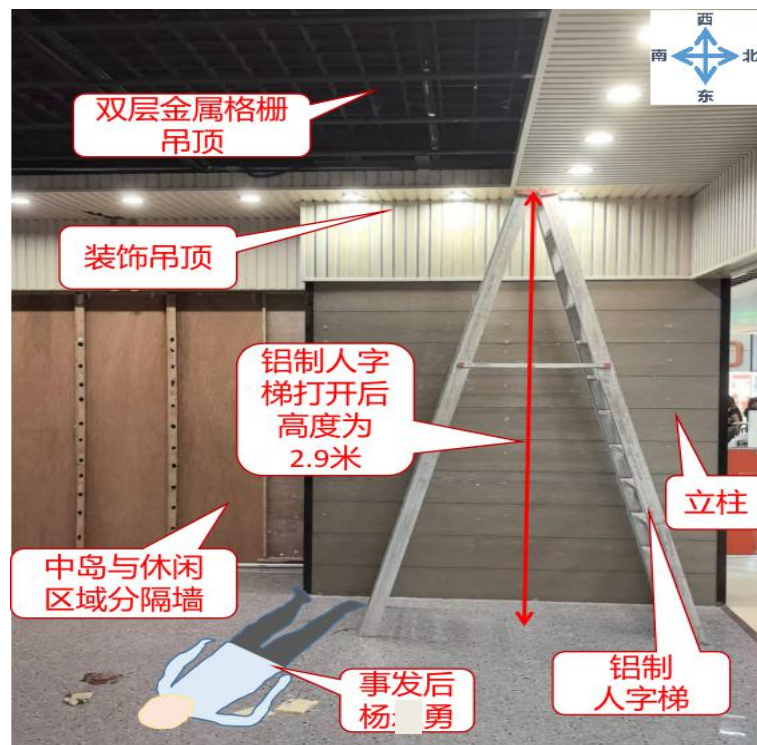
图 12 事发后现场示意图

杨某勇从铝制人字梯坠落至中岛地面上后，头朝东偏南，脚朝铝制人字梯，仰面躺在人字梯旁边地面上。杨某勇坠落至中岛地面上后，铝制人字梯梯脚未移动，仍南北向打开，架设在中岛西北角靠近中岛与休闲区分隔墙处。铝制人字梯打开后高度为2.9米（事发后，在对杨某勇抢救过程中铝制人字梯被移开，平放于地面）。（见图12）

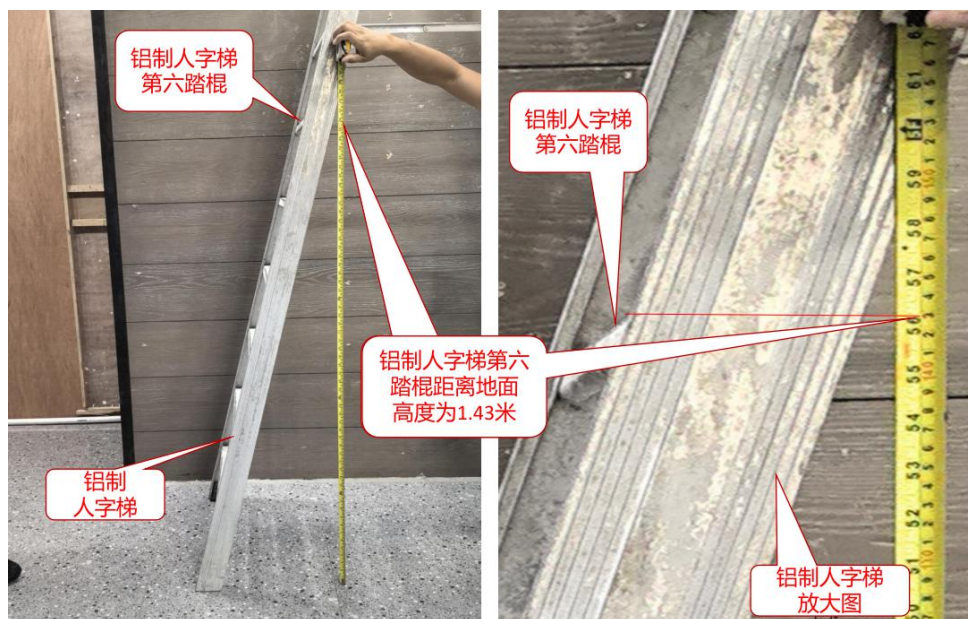
图 13 事发铝制人字梯第六踏棍距离地面距离勘查图

根据现场模拟，事发时，杨某勇由于受上层金属格栅吊顶阻挡，最高只能站在铝制人字梯第六踏棍上进行作业，铝制人字梯第六踏棍距离地面为 1.43 米。（见图 13）

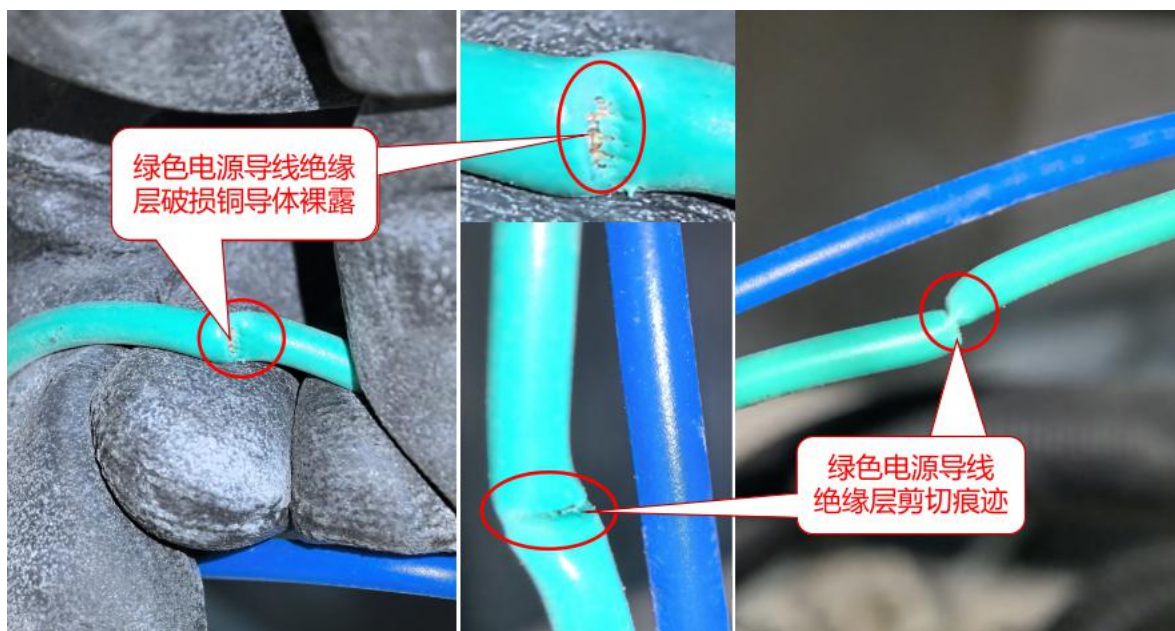
图 16 装饰吊顶照明灯绿色电源导线剪切痕迹勘查图

装饰吊顶照明灯安装在装饰吊顶板上，几乎等距离间隔围绕装饰吊顶一周，照明灯电源线路敷设在装饰吊顶和上层金属格栅吊顶之间，装饰吊顶板和上层金属格栅吊顶之间距离为 0.2 米。装饰吊顶板和上层金属格栅吊顶之间南北向敷设有一根白色 PVC 导管，白色 PVC 导管北侧端口与一根黑色塑料波纹管连接，连接处有 1 根绿色和 1 根蓝色的装饰吊顶照明灯电源导线裸露，用手将黑色塑料波纹管向北压缩后，发现绿色电源导线上有一处绝缘层破损，破损处铜导体裸露，且绝缘层和铜导体上有明显的被剪切痕迹。（见图 14、图 15、图 16）

经测试，装饰吊顶西侧照明灯开关电源输出侧的绿色电源导线，正是杨某勇事发时装饰层（即下层金属格栅）和上层金属格栅之间黑色塑料波纹管内，存在绝缘层破损、铜导体裸露的绿色电源导线。

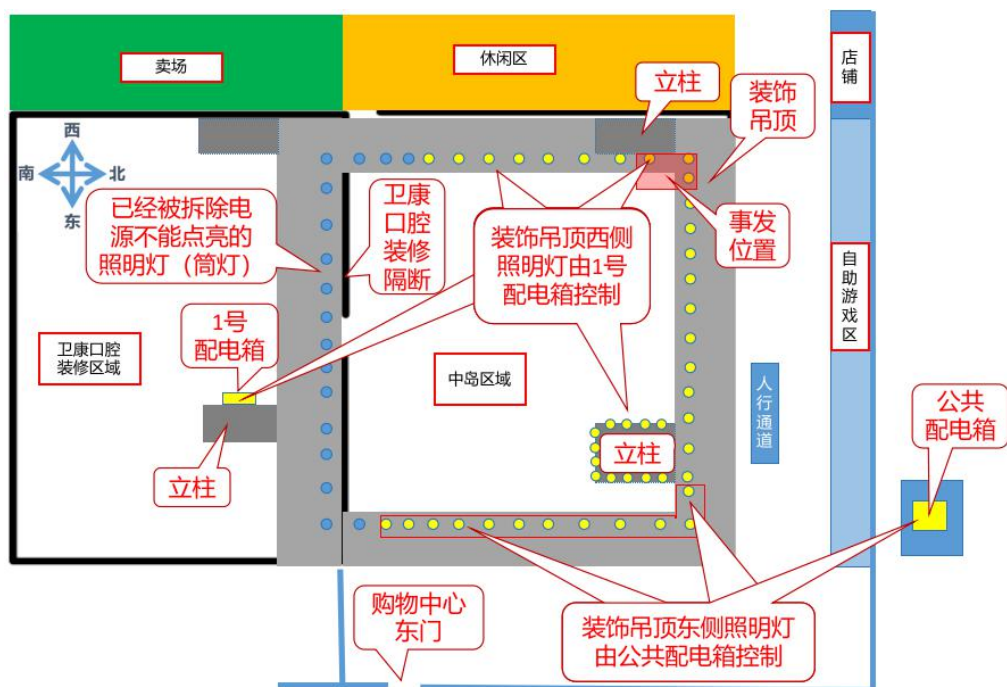
图 17 事发装饰吊顶东、西侧照明灯控制示意图

装饰吊顶东侧照明灯电源原来也由装饰吊顶照明灯 1 号配电箱装饰吊顶西侧照明灯开关控制，事发前，装饰吊顶东侧照明灯电源已被杨某勇改迁到海珑华苑 hicity 购物中心一楼公共配电箱第 3 个时控开关控制。（见图 17、图 18、图 19）

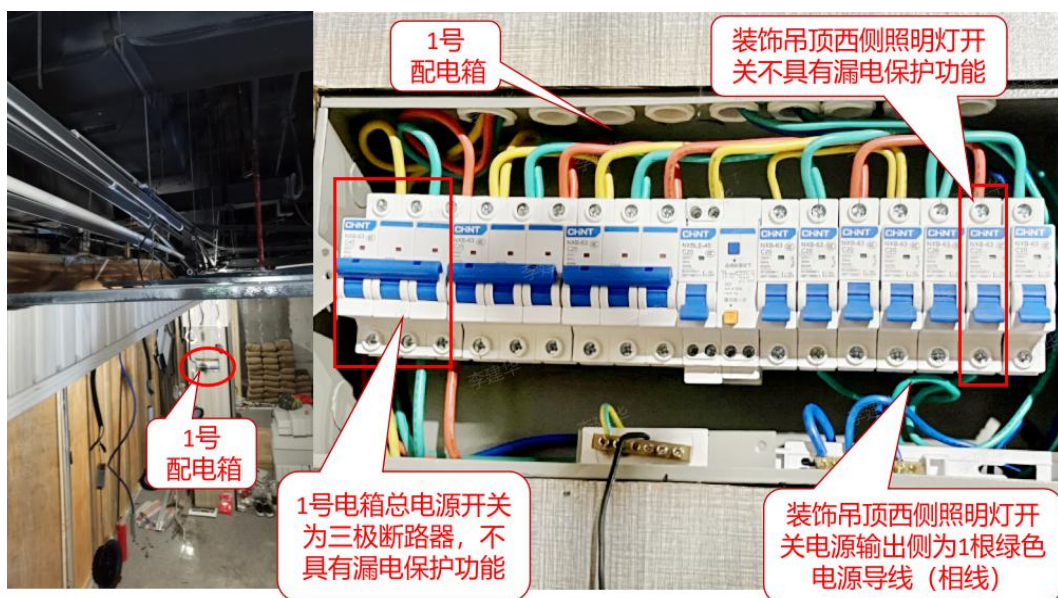
图 18 事发装饰吊顶西侧照明灯控制 1 号配电箱勘查图

经调查和测试，中岛上方装饰吊顶照明灯分为东侧和西侧照明灯，装饰吊顶西侧照明灯控制开关安装在海珑华苑 hicity 购物中心一层正在装修的卫康口腔区域，靠近装修围挡的承重柱上的配电箱内（以下简称“1 号配电箱”）。1 号配电箱内安装有一个总电源开关，为三相三极正泰品牌断路器（不具有漏电保护功能，只具有短路和过载功能）；1 号配电箱内从南往北数第二个开关为装饰吊顶照明灯控制开关（以下简称“装饰吊顶西侧照明灯开关”），为单极 20A 正泰品牌断路器（不具有漏电保护功能，只具有短路和过载功能），装饰吊顶照明灯控制开关电源输

入侧为 1 根红色电源导线（相线），电源输出侧为 1 根绿色电源导线（相线）。

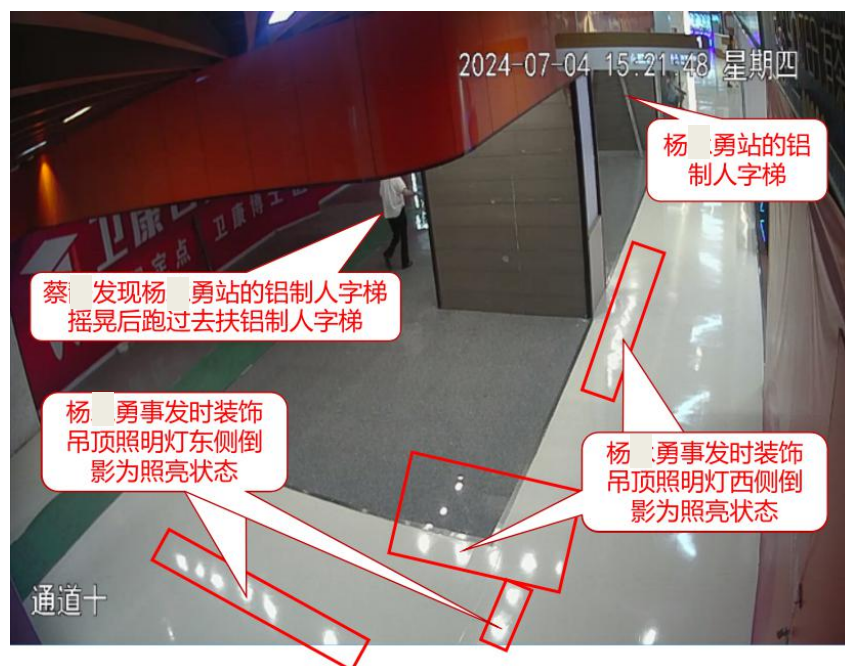
图 20 装饰吊顶东西侧照明灯照亮状态勘查图

根据视频监控记录，事发时，东西侧装饰吊顶照明灯均在照亮状态，可以判定，公共配电箱第 3 个时控开关和装饰吊顶照明灯 1 号配电箱内装饰吊顶西侧照明灯开关均处于闭合通电状态。（见图 20）

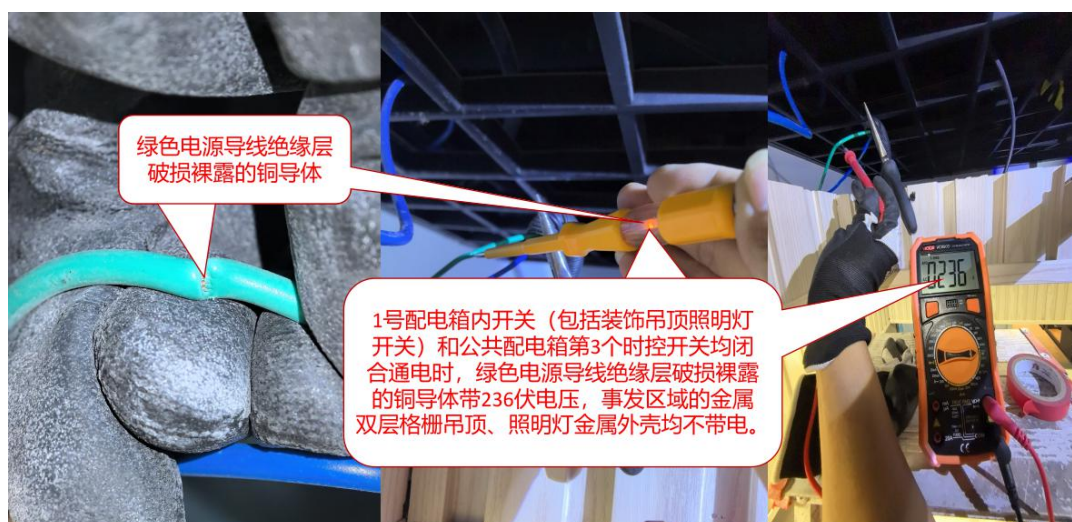
图 21 事发区域金属导体带电情况测试图

经检测，当 1 号配电箱内开关（包括装饰吊顶西侧照明灯开关）和公共配电箱第 3 个时控开关均闭合通电时，事发作业区域的金属双层格栅吊顶、照明灯金属外壳均不带电，只有装饰吊顶上黑色塑料波纹管内有明显被剪切痕迹的绿色电源导线绝缘层破损处裸露的铜导体带电（电压为 236 伏）。（见图 21）

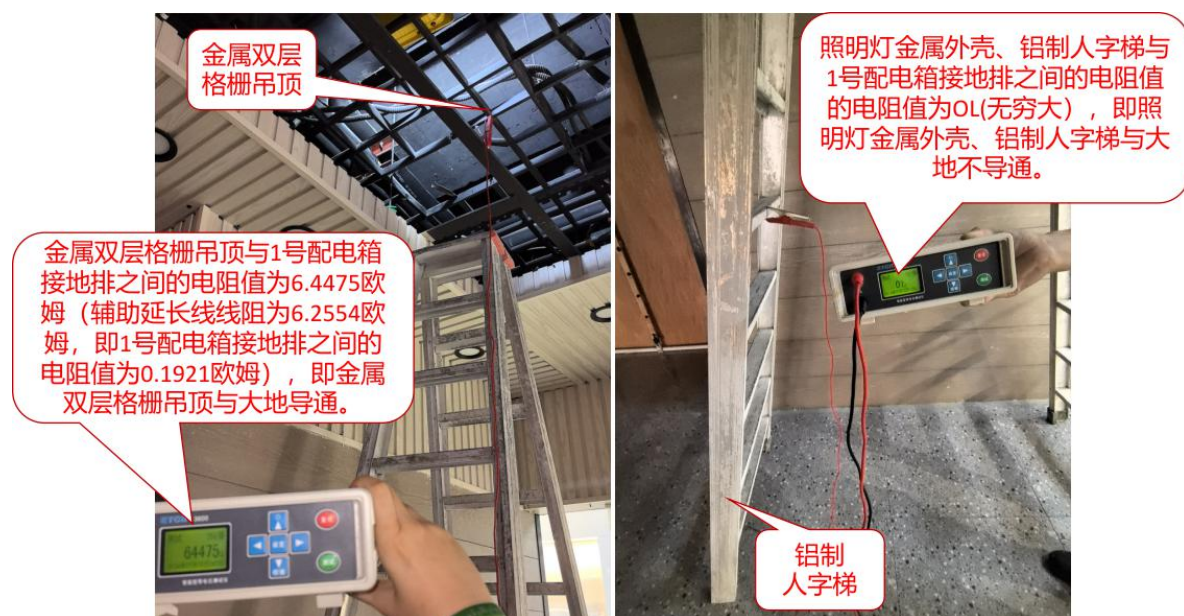
图 22 事发区域金属导体等电位情况测试图

2. 采用辅助延长线进行现场等电位测试, 金属双层格栅吊顶与 1 号配电箱接地排之间的电阻值为 6.4475 欧姆 (辅助延长线线阻为 6.2554 欧姆, 即 1 号配电箱接地排之间的电阻值为 0.1921 欧姆), 即金属双层格栅吊顶与大地导通。

照明灯金属外壳、铝制人字梯与 1 号配电箱接地排之间的电阻值的电阻值为 0L (无穷大), 即照明灯金属外壳、铝制人字梯与大地不导通。(见图 22)

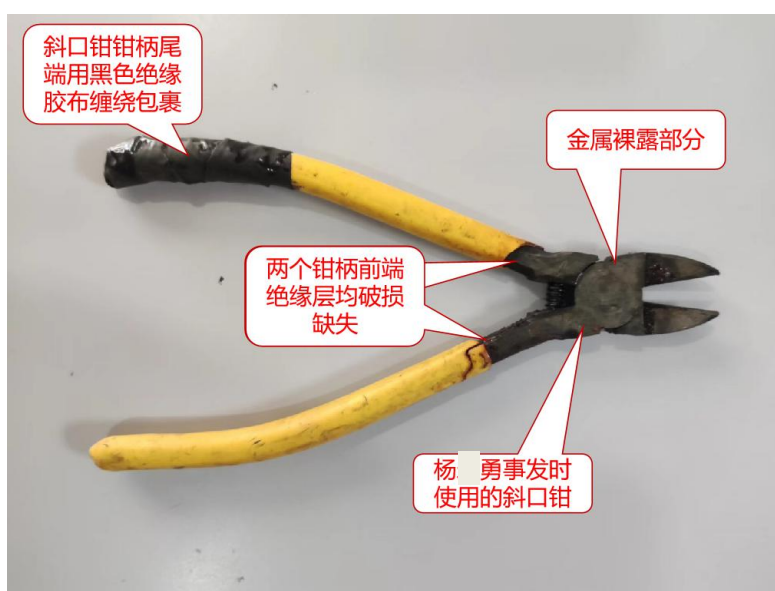
图 23 杨某勇事发时使用的斜口钳勘查图

事发后，有一个斜口钳剪挂在事发装饰吊顶（木质）边缘，为杨某勇事发时使用的工具。该斜口钳两个钳柄末端均有黄色绝缘层包裹，其中一个钳柄末端还用黑色绝缘胶布缠绕包裹，两个钳柄前端绝缘层均破损缺失，其他部分金属裸露。事发后，该斜口钳已由黄贝派出所作为证物留存。（见图 23）

杨某勇事发时使用的斜口钳，手柄虽包裹着黄色的绝缘层和黑色绝缘胶布，但两个钳柄前端绝缘层均破损缺失，手柄前端与未包裹绝缘层的金属部分连接，杨某勇使用该斜口钳过程中，手很容易触碰到斜口钳未包裹绝缘层的金属部分。
