# 罗湖清水河环仓南路建设工程（西段）项目 “4·25”一般物体打击事故调查报告

罗湖清水河环仓南路建设工程（西段）项目“4·25”一般物体  
打击事故调查组编制

2026年7月20日

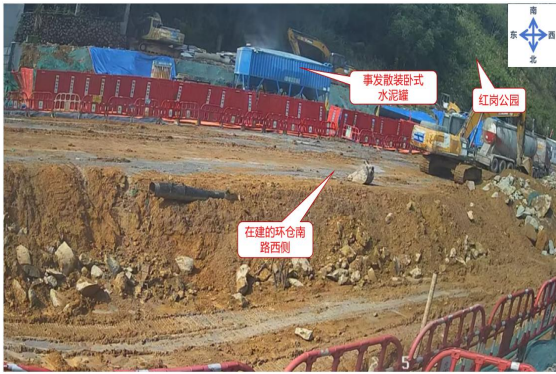
图 2 事发位置全景图

事故发生位置位于罗湖清水河环仓南路建设工程（西段）环仓南路南侧卧式散装水泥罐处（见图 2、3）。

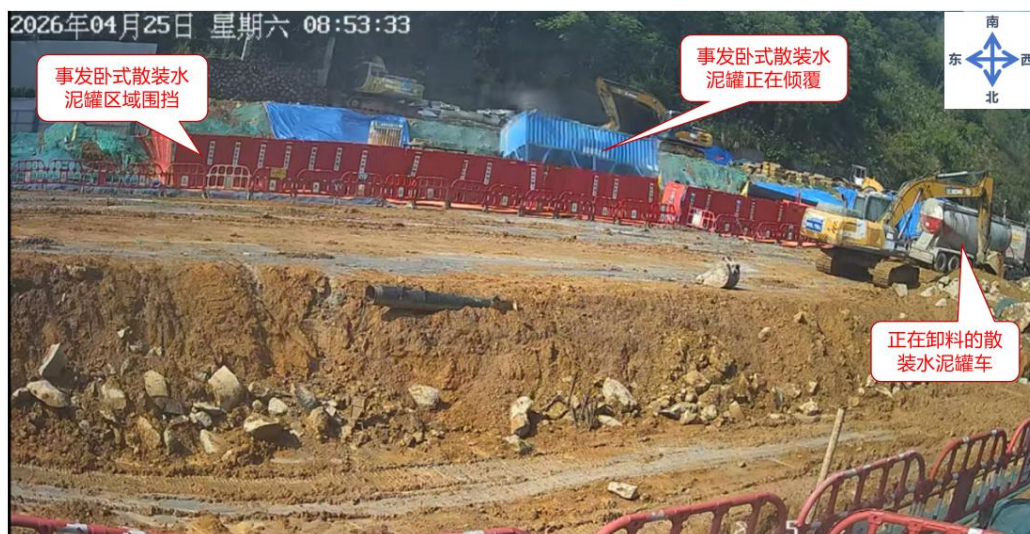
图 6 事发卧式散装水泥罐倾倒视频截图

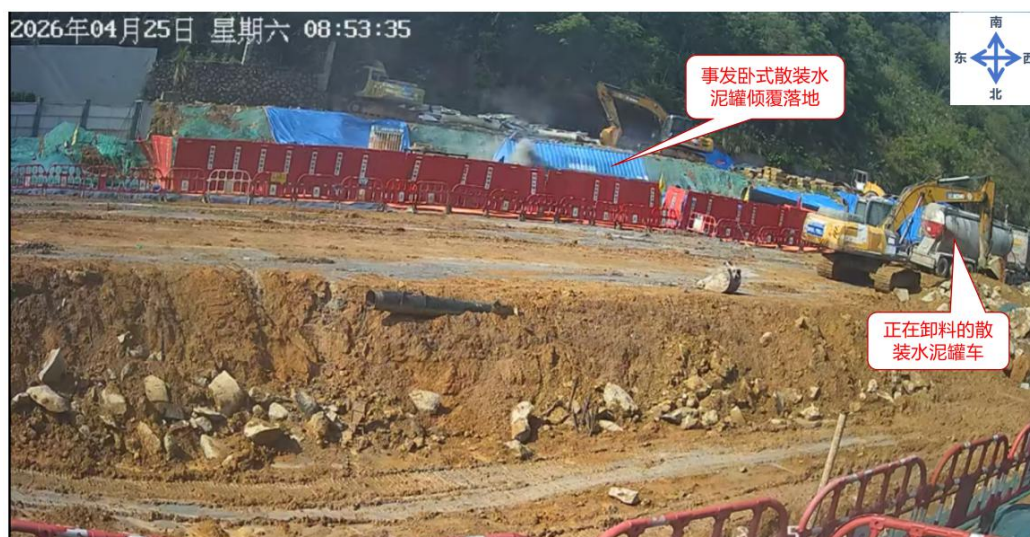
图 7 事发卧式散装水泥罐倾倒后状况视频截图

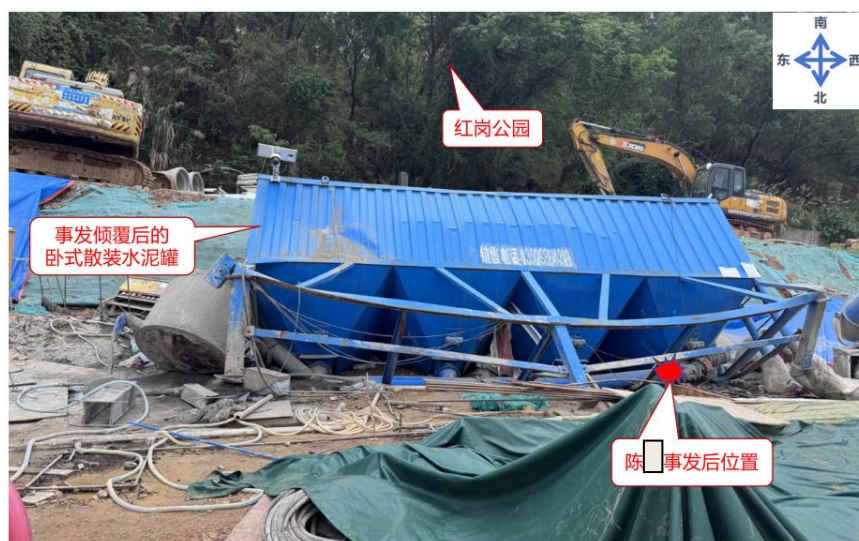
图 11 事发现场情况图

事发现场位于罗湖清水河环仓南路建设工程（西段）综合管廊高压旋喷桩项目，紧邻红岗公园坡体。事发时，陈某正在事发卧式散装水泥罐下方，事发后，事发卧式散装水泥罐整体向红岗公园坡体方向倾覆，罐体整体保持原有东西走向，呈向南侧侧翻平躺姿态。（见图 11）

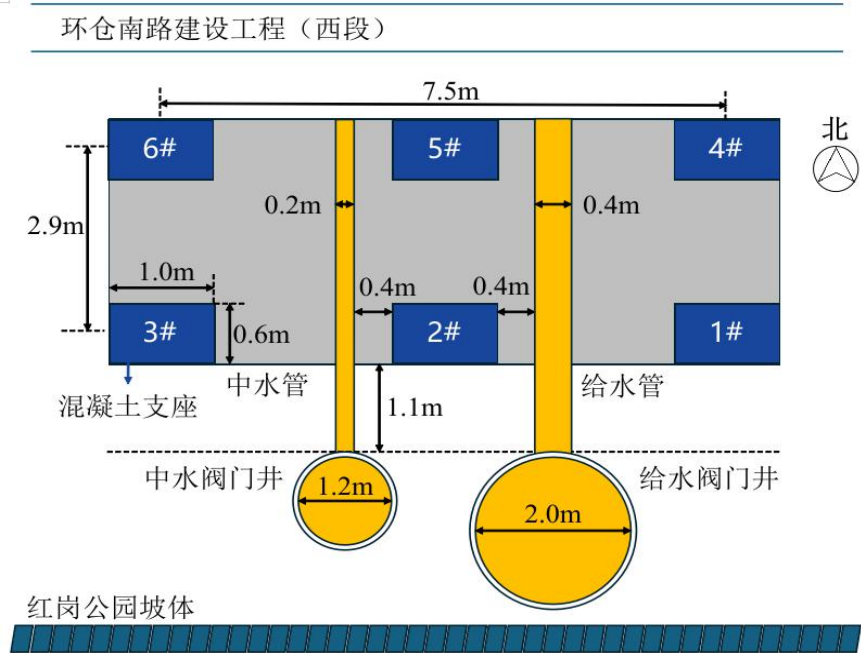
图 12 水泥罐支座、地下供水管道及阀门井平面位置关系图

事发卧式散装水泥罐安装于环仓南路建设工程（西段）南侧，紧邻红岗公园边坡。罐体设六根竖向支撑立柱，分别置于六个独立混凝土支座上。其中，2#、5#支座位于开挖回填区域，该区域内土层压实不足，且布设有一条给水管道与一条中水管道，管道

走向与罐体长轴垂直。此外，2#混凝土支座南侧设有两座阀门井。经现场勘查，两座阀门井内存在积水，井底板为钢筋混凝土结构，侧壁为砖砌结构，底板及内壁均未采取防水措施。各混凝土支座外形尺寸、支座与管道及阀门井的相对位置关系见图 12。

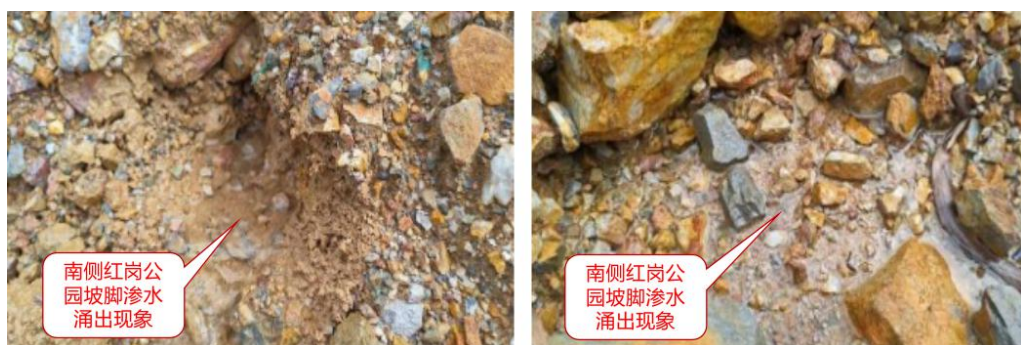
事发前两日（4月23日、24日）事发场地内持续中雨至大雨天气，事发当日（4月25日）凌晨有小雨，三日累计降雨量达43.4mm；事发时天气状况良好，未下雨，现场平均风力2级、最大风力4级。4月27日上午现场踏勘时未见明显地表积水，但受前期持续降雨影响，紧邻事发场地的红岗公园坡脚处存在渗水涌出现象，见图13所示。

图 13 南侧红岗公园坡脚处渗水涌出现象勘查图

三是降水渗流进一步劣化地基稳定性。事发前三日累计降雨量达 43.4mm，持续降水大幅抬升事发场地地下水位，导致人工填土层及浅层强风化砂岩孔隙水富集、土体含水率升高。土层遇水后软化，地基承载力随之降低，不均匀沉降幅度进一步加大，从而加速了事发卧式散装水泥罐的失稳倾覆进程。

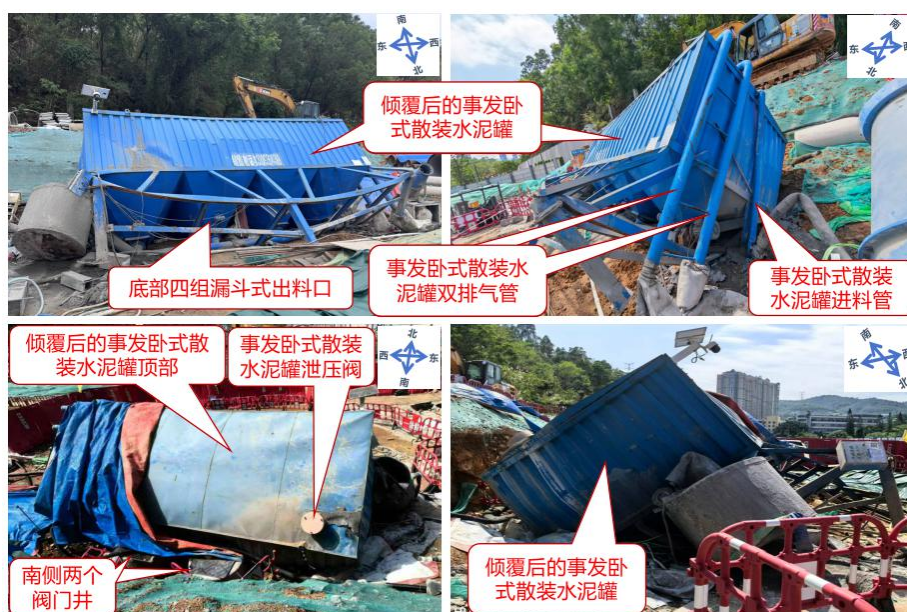
图 15 事发卧式散装水泥罐倾覆状况勘查图

经现场勘查，事发卧式散装水泥罐整体向南侧红岗公园方向发生倾覆，呈向南侧侧翻斜躺姿态。储料罐体结构完整，外壁无明显挤压破损、开裂及结构性变形，罐体顶部进料管、双排气管、泄压阀及底部四个漏斗型出料口等附属设施结构基本完好，未发生明显变形。罐体下方支撑体系发生明显损伤变形：罐体部分斜撑构件于焊缝位置发生断裂；南侧支撑立柱向罐体内侧凹陷变形，整体被倾覆罐体压覆于罐体下方；北侧支撑立柱随罐体倾覆抬离地面呈悬空状态，立柱节点位置出现折弯变形。罐体倾覆落地后，整体压覆于南侧阀门井上部，致使阀门井上部混凝土构筑物发生位移、错位。（见图 15）

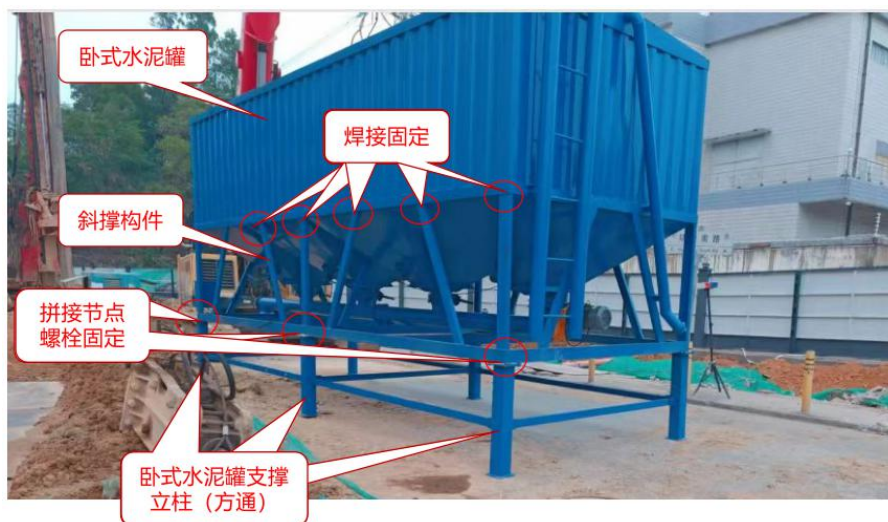
图 16 事发卧式散装水泥罐支撑体系勘查图

支撑立柱(立柱由上段槽钢与下段方通采用螺栓固定拼接而成)、四根横梁、四根系杆及多组侧向斜撑构件共同组成,整体为钢结构拼接支撑体系,见图 16 所示。事发后,事发卧式散装水泥罐支撑体系整体脱离原始安装基面,各构件呈现出差异化的受力变形及破坏特征:竖向支撑立柱本体未出现断裂、粉碎性破损,其中南侧支撑立柱随罐体倾覆向罐体内侧凹陷变形,整体被压覆于罐体下方;北侧支撑立柱完全抬离地面呈悬空状态,立柱上下段拼接节点处存在明显折弯变形;部分斜撑构件出现结构性断裂破损,断裂位置位于构件原有焊缝处,断面痕迹新鲜,为本次事发卧式散装水泥罐倾覆受力过程中形成的新生破坏痕迹。

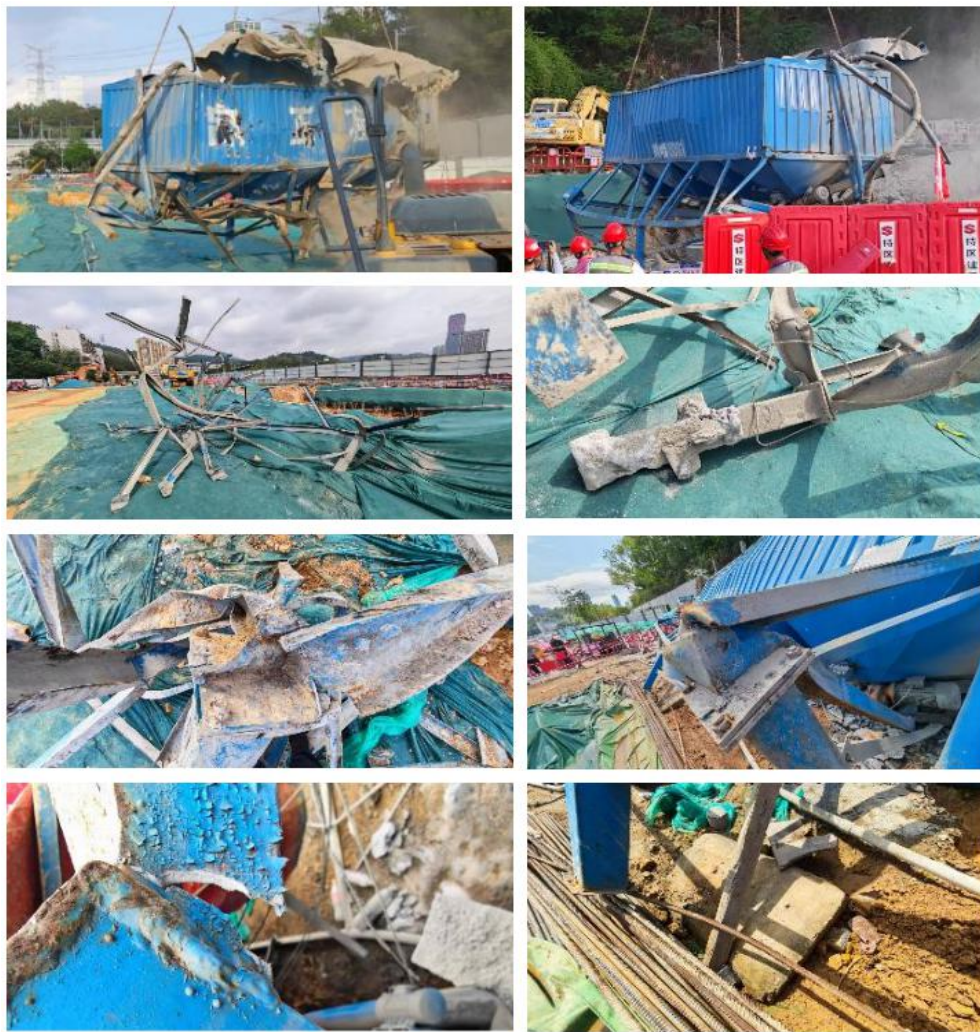
图 17 事发卧式散装水泥罐支撑体系现场勘查图

事发卧式散装水泥罐六根支撑立柱放置于六个独立混凝土支座上方(支座尺寸为长 1.0m、宽 0.6m、高 0.3m),支座本体完好,无先期破损、开裂及结构性破坏迹象。混凝土支座长轴方向与事发卧式散装水泥罐长轴方向平行,该布设方式无法对罐体

侧向受力形成有效约束，未起到侧向支撑加强作用。同时，支撑立柱底板与混凝土支座之间未设置地脚螺栓或其他锚固、限位构造，事发卧式散装水泥罐在使用过程中仅依靠罐体自重压覆实现静态固定，抗倾覆能力不足。

支撑立柱本体为分体式拼接结构，由上段槽钢与下段方通采用螺栓固定拼接而成，该拼接位置为立柱核心受力节点，但该节点构造未设置加劲肋板补强措施，极易产生应力集中。水泥罐支撑体系现场勘查情况。见图 17 所示。

拼接节点为核心受力部位，但未设置加劲肋板等补强构造，导致应力高度集中，致使节点先于构件发生破坏。

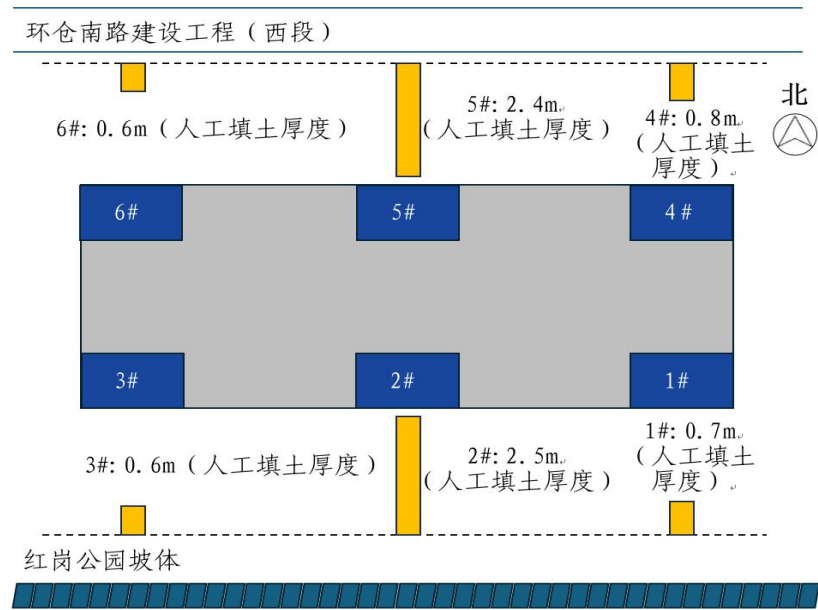
图 18 各混凝土支座所在位置人工填土厚度示意图

事发场地上部持力层为人工填土层，由黏土与碎石块混杂堆积而成，成分杂乱、土层厚度分布差异大，整体压实不足，土体力学性质差异显著。1#、3#、4#、6#混凝土支座所在位置人工填土层厚度为0.6m~0.8m；2#、5#混凝土支座所在位置人工填土层厚度为2.4m~2.5m，土层厚度相对较大，土层承载力特征值仅80kPa，地基承载能力偏弱，局部地基稳定性先天不足。人工

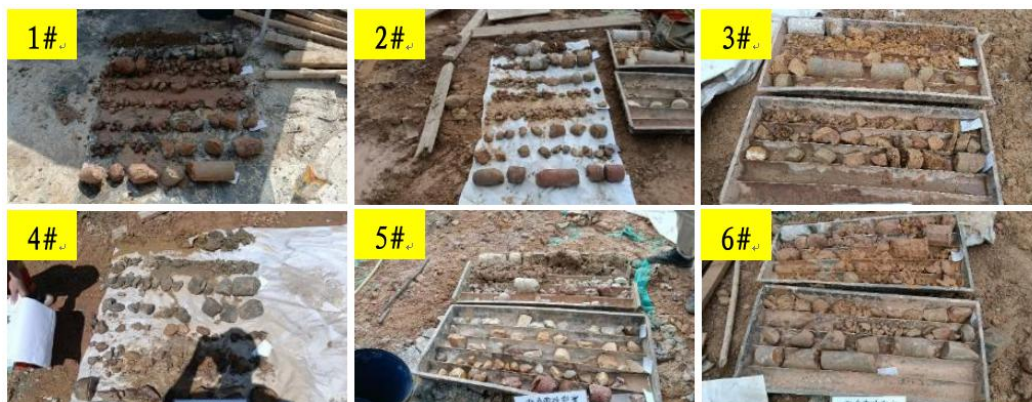
图 19 事发水泥罐各支柱下方岩芯照片图

事发场地下部基岩为块状强风化砂岩和中风化砂岩，其中强风化砂岩呈褐红色，岩石中裂缝很多，虽然还能看出原来的岩石结构，但风化程度很高，钻取的岩芯多呈砂土状柱体、局部夹有中风化碎块，且岩石遇水很容易变软、崩解；中风化砂岩呈灰黄色，同样有很多裂缝，裂缝面上可以看到铁、锰等矿物留下的黑褐色斑点，钻取的岩芯多为块状和短柱状。岩芯照片见图 19 所示。

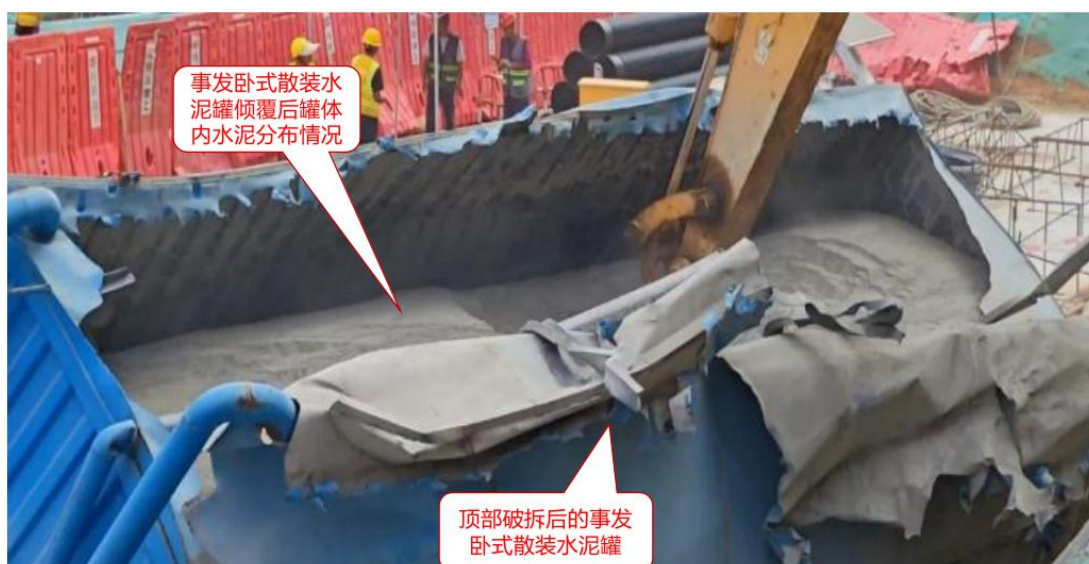
图 20 事发卧式散装水泥罐罐体内水泥分布情况勘查图

依据问询笔录及事发后罐内水泥散料称重结果核算，事发前该卧式散装水泥罐总重量约为 40t，其中水泥散料约 36t，罐体自重约 4t。根据事后现场开罐查验所见的罐内水泥堆积分布状态（如图 20 所示），可近似认定散装水泥物料呈均匀分布。

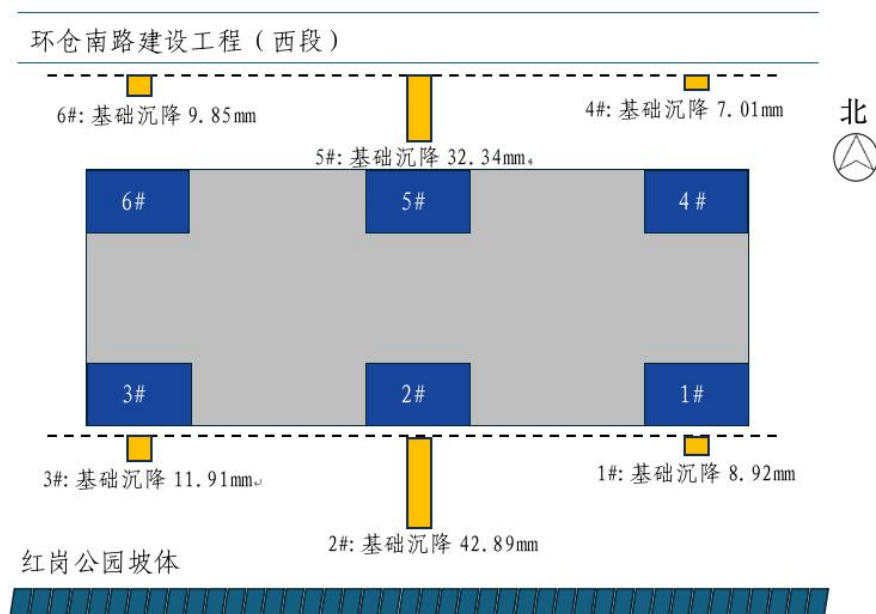
图 22 事发卧式散装水泥罐各支柱支座所在位置地基基础沉降示意图

$$\theta = \tan^{-1}\left(\frac{1.91+10.55+2.06}{3 \times 2760}\right) = 0.1005^\circ = 1.75 \times 10^{-3} \text{ rad}.$$
