日前，罗湖区黄贝街道“20210418”高处坠落一般事故调查报告已经深圳市罗湖区人民政府批复，现予以发布。

2021年7月1日

## 罗湖区黄贝街道“20210418”高处坠落 一般事故调查报告

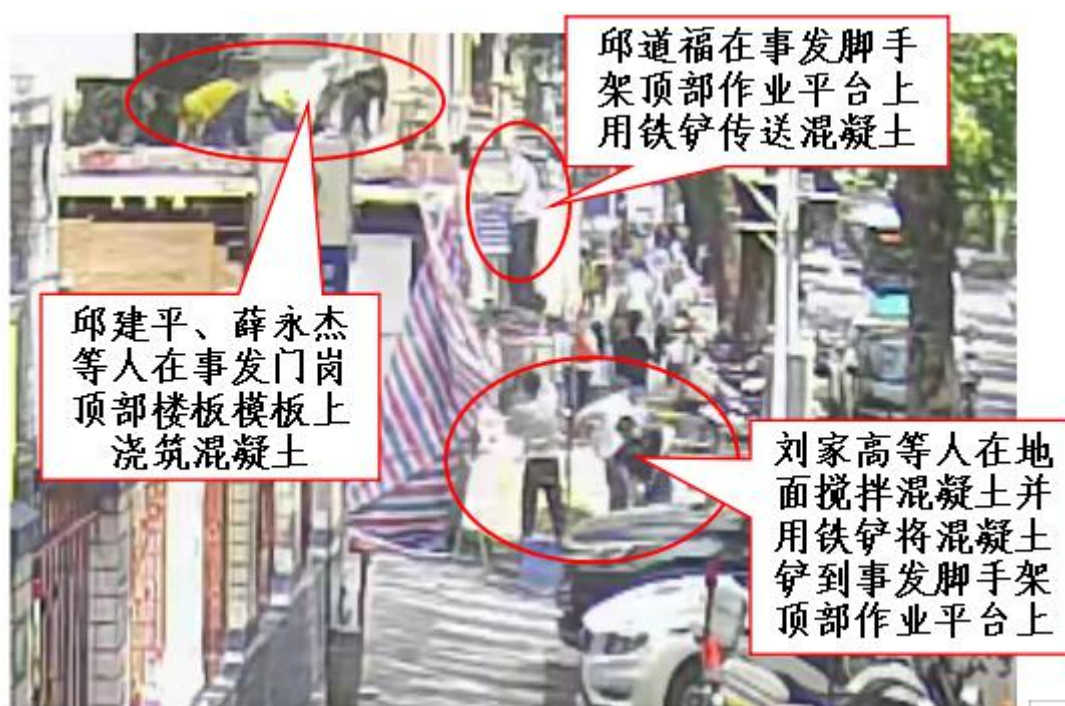
图2 事发前事发门岗修缮工程施工现场作业情况监控视频截图

8时许，薛永杰、薛斌完成事发门岗顶部楼板横梁模板安装，邱道福等工人也完成了事发门岗东侧立面墙事发脚手架的搭设。接着，事发门岗修缮工程施工现场开始进行事发门岗顶部楼板混凝土浇筑作业，其中刘家高等4名杂工负责在地面人工搅拌混凝土，并使用铁铲将搅拌好的混凝土铲到事发脚手架顶部作业平台；邱道福则爬到事发脚手架顶部作业平台上，负责使用铁铲将地面铲到事发脚手架顶部作业平台上的混凝土铲到事发门岗顶部楼板模板上进行浇筑；邱建平和1名杂工则上到

事发门岗顶部楼板模板上，协助薛永杰、薛斌一起进行混凝土浇筑作业（见图2）。浇筑完一部分事发门岗顶部楼板混凝土后，与邱建平一起上到事发门岗顶部楼板模板的1名杂工下到地面，协助地面其他4名杂工搅拌混凝土。

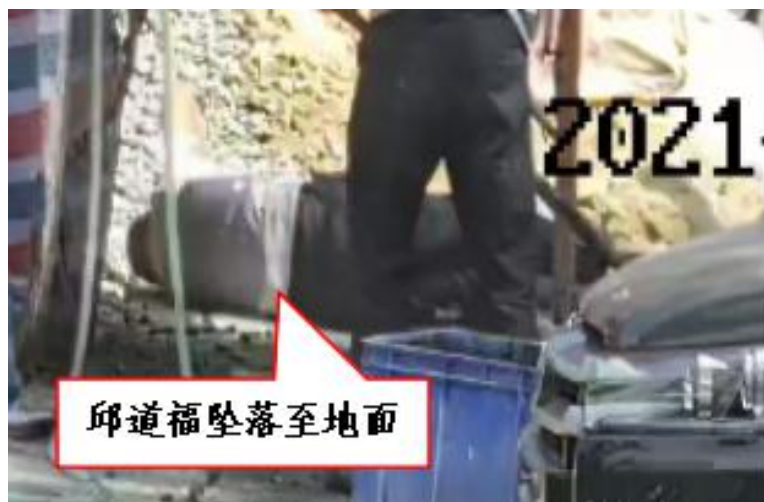
图 3 邱道福坠落至地面监控视频截图

10时56分许，正在事发脚手架顶部作业平台铲混凝土作业的邱道福右脚踩空，随即坠落至地面。正在事发脚手架旁边地面上搅拌混凝土的刘家高等4名杂工看到邱道福坠落在地面，便立即上前查看并叫喊“出事啦！”。刘家高等4名杂工看到邱道福头朝事发门岗方向，脚朝华丽路方向，面朝北侧躺（身体左侧着地）在事发脚手架北侧的地面上，邱道福头部有流血（见

图 3)。接着，刘家高等 4 名杂工将邱道福抬到事发脚手架北侧砂石堆旁的地面平放着。

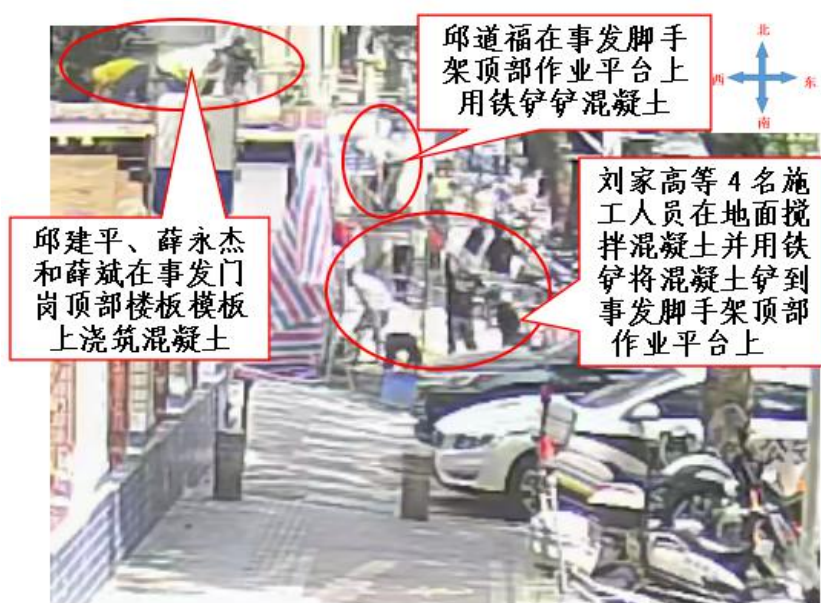
图 4 事发前事发门岗修缮工程施工现场作业情况监控视频截图

2021 年 4 月 18 日 10 时 56 分 12 秒，邱道福面朝南、左脚在前、右脚在后站在事发脚手架顶部作业平台北侧，用铁铲将地面施工人员铲到事发脚手架顶部作业平台南侧的混凝土铲到事发门岗顶部楼板模板上浇筑（见图 4）。

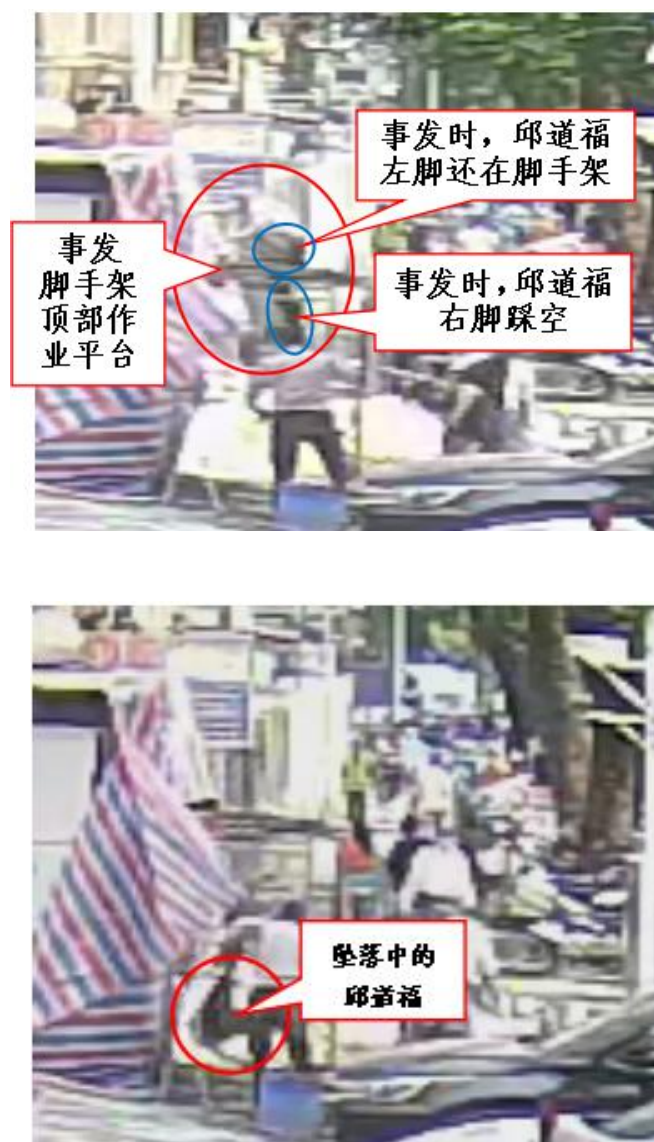
图 5 邱道福从事发脚手架顶部作业平台坠落过程监控视频截图

10 时 56 分 15 秒，邱道福站在事发脚手架顶部作业平台北侧刚铲完一铲混凝土到事发门岗顶部楼板模板上，在准备铲下一铲混凝土时，邱道福右脚向后移动并踩空。邱道福身体瞬间向右后侧倾斜，从事发脚手架顶部作业平台北侧边缘坠落（见图 5）。

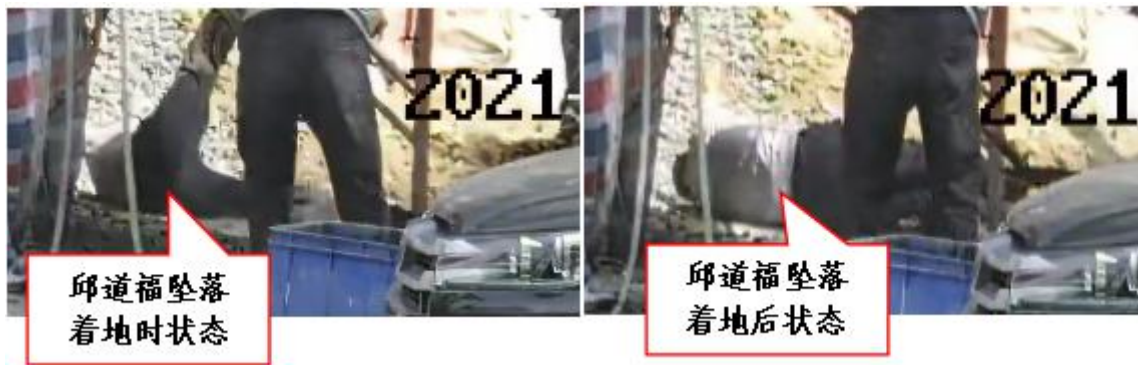
图 6 邱道福坠落至地面状态监控视频截图

10 时 56 分 16 秒，邱道福身体左侧及头部着地，坠落在事发脚手架北侧人行道地面上（见图 6）。

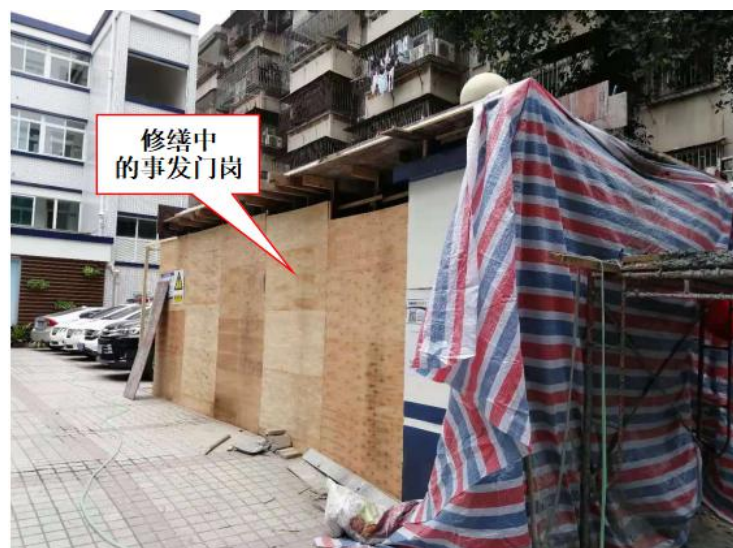
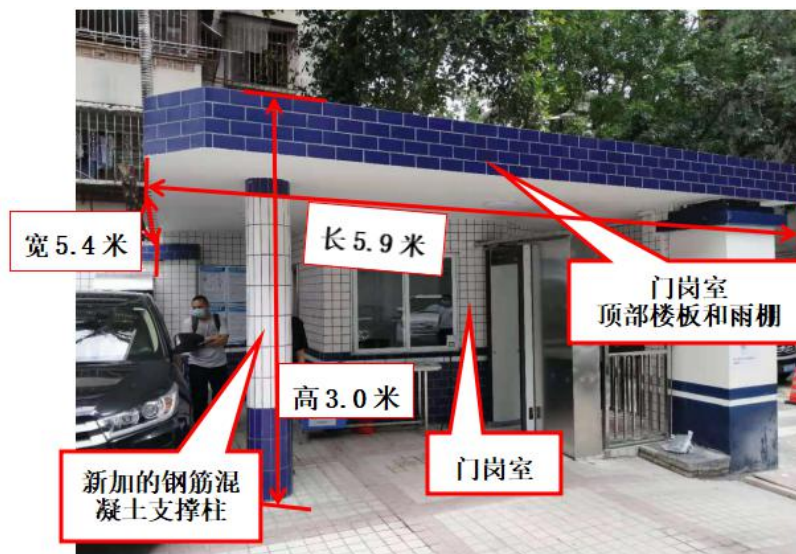
事发门岗为单层砖混结构。事发门岗修缮施工前，门岗室长为 4 米，宽为 2.5 米，高度为 2.7 米，门岗室顶部未设置雨棚。事发门岗修缮施工完成后，门岗室长为 4 米，宽为 2.5 米，高度为 3.0 米，门岗室顶部楼板增加了雨棚，顶部楼板（包括雨棚）长为 5.9 米，宽为 5.4 米。（见图 7、图 8）

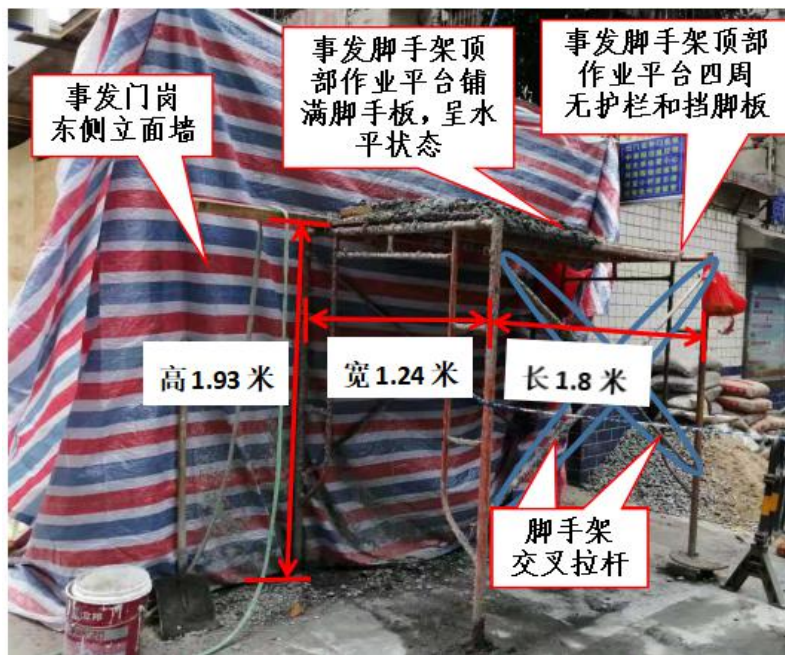
图 9 事发脚手架勘查图

事发脚手架为单层门式钢管脚手架（按使用功能又称为“移动门式作业架”），长度为1.8米、宽度为1.24米、高度为1.93米。事发脚手架由两个门架（左侧、右侧各一个门架）和顶部作业平台组成，脚手架顶部作业平台铺满了脚手板（共铺设了2层，下层为铁质踏板，上层为木板），左右两个门架之间通过安装交叉拉杆（前后各2根）固定。

事发脚手架搭设在黄贝派出所门口的市政人行道上，由4根钢管立柱支撑。事发脚手架左右两侧门架与事发门岗东侧立面墙垂直放置，脚手架顶部作业平台铺设的脚手板为水平状态。经现场勘察，事发脚手架4根钢管立柱未出现位移现象，架体

搭设较稳固，但事发脚手架顶部作业平台周边未设置防护栏和挡脚板。（见图 9）

发门岗东侧立面墙垂直放置，脚手架顶部作业平台铺满脚手板且为水平状态，架体搭设稳固。但事发脚手架顶部作业平台周边未设置防护栏和挡脚板，不符合《建筑施工门式钢管脚手架安全技术标准》（JGJT128-2019）6.5.7“架体顶部作业平台应铺满脚手板，周边应设防护栏杆和挡脚板”的规定要求，造成事发脚手架顶部作业平台缺少防踩空、防坠落的安全设施（挡脚板具有防止施工人员在事发脚手架顶部作业平台移动过程中踩空的功能，防护栏具有防止施工人员坠落的功能）。

事发脚手架顶部作业平台距离地面高 1.93 米，作业平台四周未按规定要求设置挡脚板和防护栏，未能对施工人员在事发脚手架顶部作业平台移动过程中出现踩空和坠落进行有效防护，造成施工人员在事发脚手架顶部作业平台作业时随时存在踩空和坠落的风险。

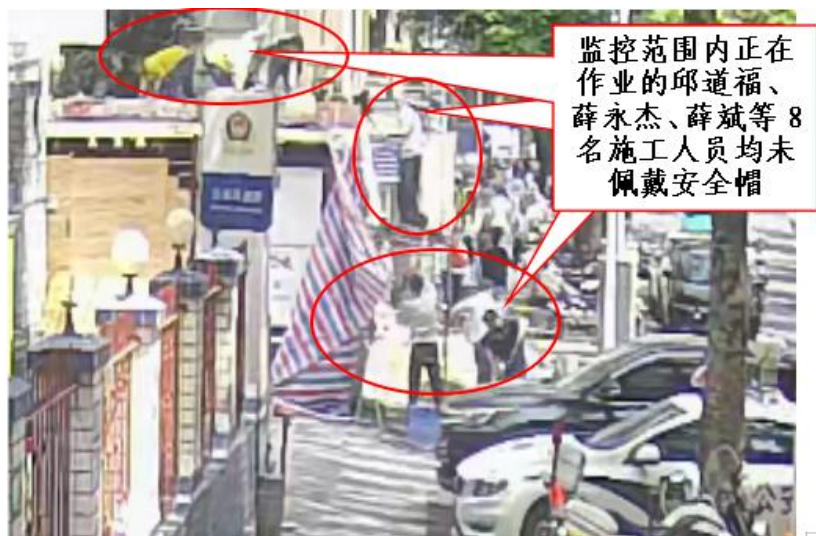
图 10 事发时施工现场施工人员佩戴安全帽情况监控视频截图

经查看视频监控录像和询问调查，事发当日上午，事发门岗修缮工程施工现场进行施工作业的邱道福等 9 名施工人员均未佩戴安全帽（其中 1 名施工人员作业位置不在视频监控范围内，根据询问调查，该施工人员也未佩戴安全帽）。（见图 10）

（1）个人安全防护措施。事发时，邱道福未佩戴安全帽，违反《建筑施工安全检查标准》（JGJ59—2011）3.13.3“进入施工现场人员必须正确佩戴安全帽”的规定要求，造成邱道福头部缺少必要的安全防护。

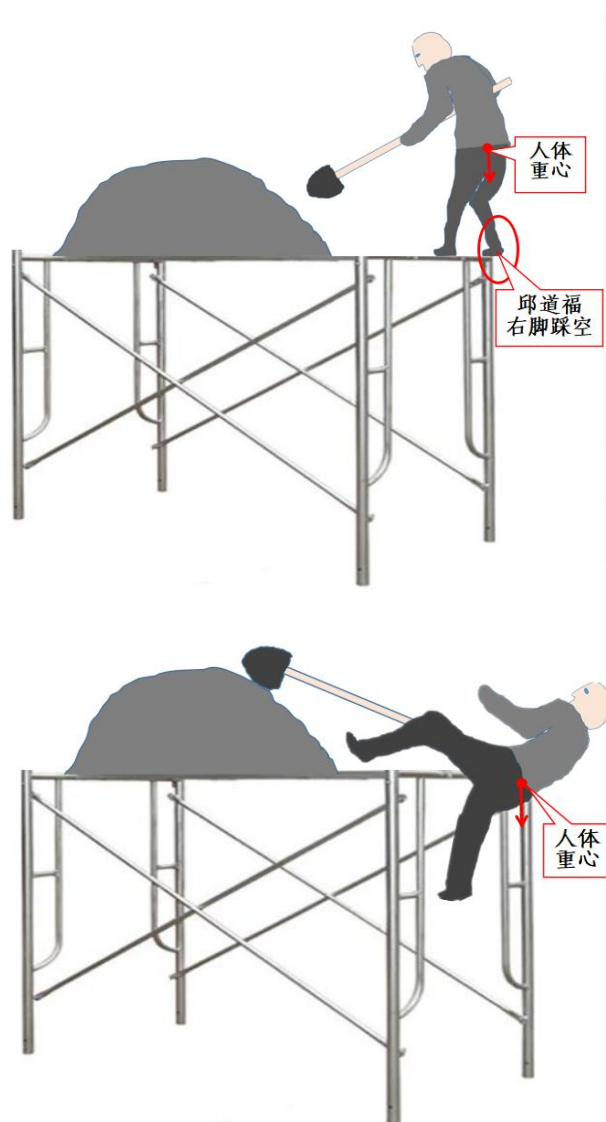
图 12 邱道福坠落过程示意图

事发时，邱道福站在事发脚手架顶部作业平台北侧刚铲完一铲混凝土到事发门岗顶部楼板模板上，在准备铲下一铲混凝土时，邱道福右脚向后移动。由于事发脚手架顶部作业平台未按规定要求设置挡脚板，邱道福右脚向后移动时移出了事发脚手架顶部作业平台北侧边缘并踩空，导致邱道福身体重心随即偏移出事发脚手架顶部作业平台。邱道福在缺少事发脚手架顶部作业平台防护栏的安全防护下，向右后侧倾斜，从事发脚手架顶部作业平台北侧边缘向地面坠落。（见图 12）

邱道福坠落地面时，身体左侧及头部着地。由于邱道福未按要求佩戴安全帽，造成邱道福坠落地面时头部严重受伤，后送至深圳市人民医院（留医部）抢救。4月25日9时许，邱道
