# 关于罗湖区淘金山绿道、东晓路、爱国路罗安居门前 绿地等八处共 38 株枯树勘查的报告

2023 年 3 月 9 日下午，深圳市罗湖区城市管理和综合执法局组织了对罗湖区淘金山绿道、东晓路等发生枯树现象的地点进行实地勘察评估。苏志刚、张存家、赵富华三位园林专家根据相关单位报送的资料，对现场进行了实地勘查、评估，形成意见如下：

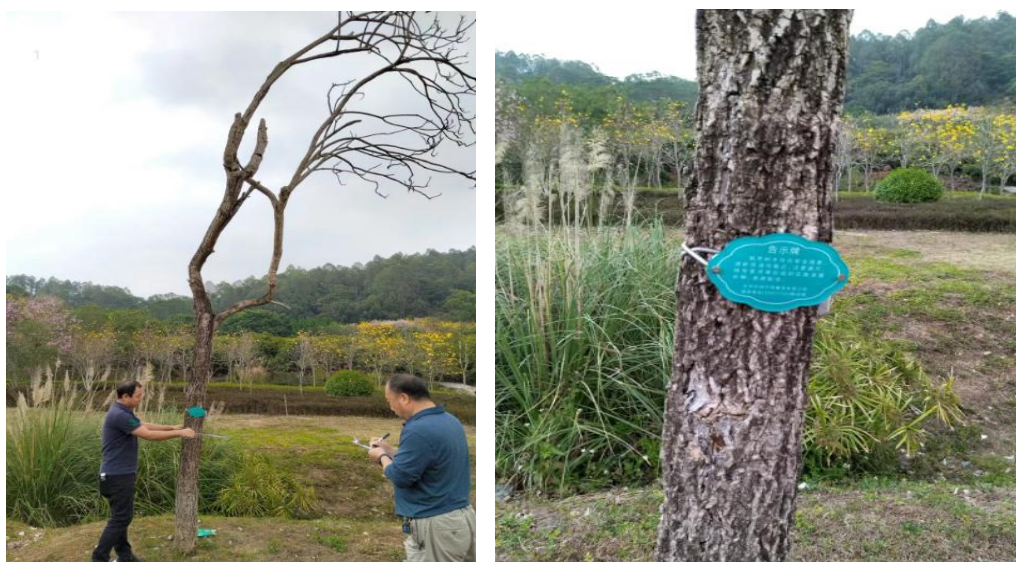
淘金山绿道枯树现场枯树图

1、淘金山绿道内有 1 株银鳞风铃木(胸径17cm,树高约5m，冠幅1m)已枯死。经专家现场核查，发现该株树木属土壤板结较为严重，透水透气性差，树木根部养分供给不足，大部分树皮脱落，根部水分无法运输到地上部分，死因：种植未成活。现场树木已枯，易受白蚁侵蚀，存在安全隐患，建议清除此树（详见附图）。清除时应注意安全文明施工，按规范施工，做好安全疏导措施，以确保安全。

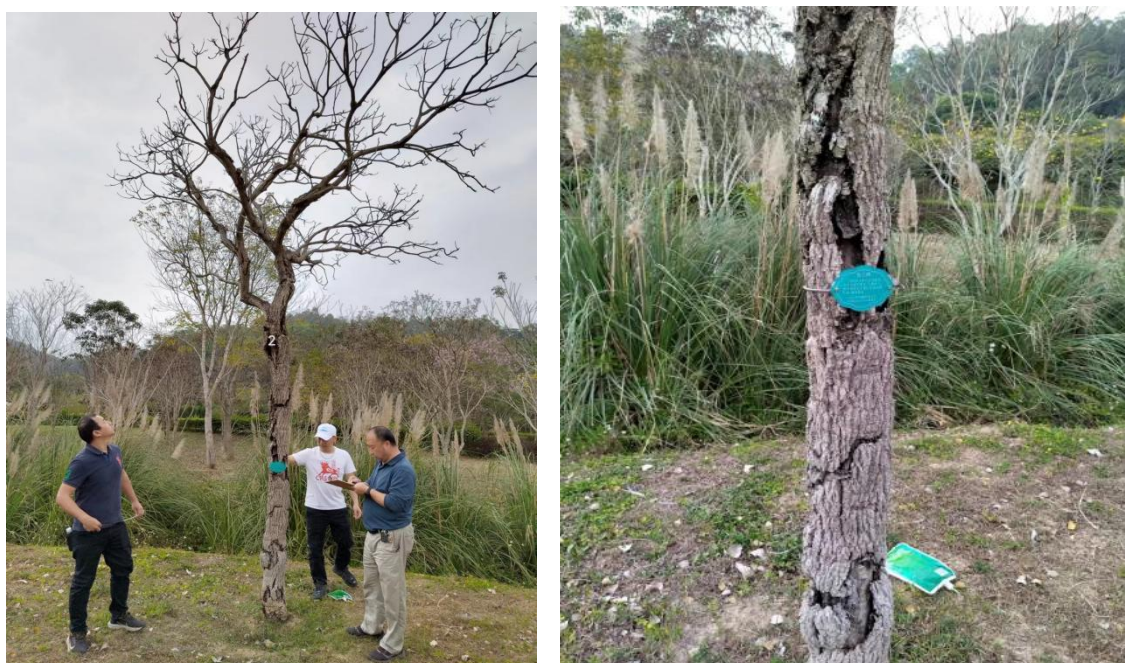
淘金山绿道枯树现场枯树图

2、淘金山绿道内有 1 株银鳞风铃木(胸径18cm,树高约5m,冠幅3m)已枯死。经专家现场核查,发现该株树木属土壤板结较为严重,透水透气性差,树木根部养分供给不足,大部分树皮脱落,根部水分无法运输到地上部分,地上部分无法进行正常的光合作用,死因:种植未成活。现场树木已枯,易受白蚁侵食,存在安全隐患,建议清除此树(详见附图)。清除时应注意安全文明施工,按规范施工,做好安全疏导措施,以确保安全。

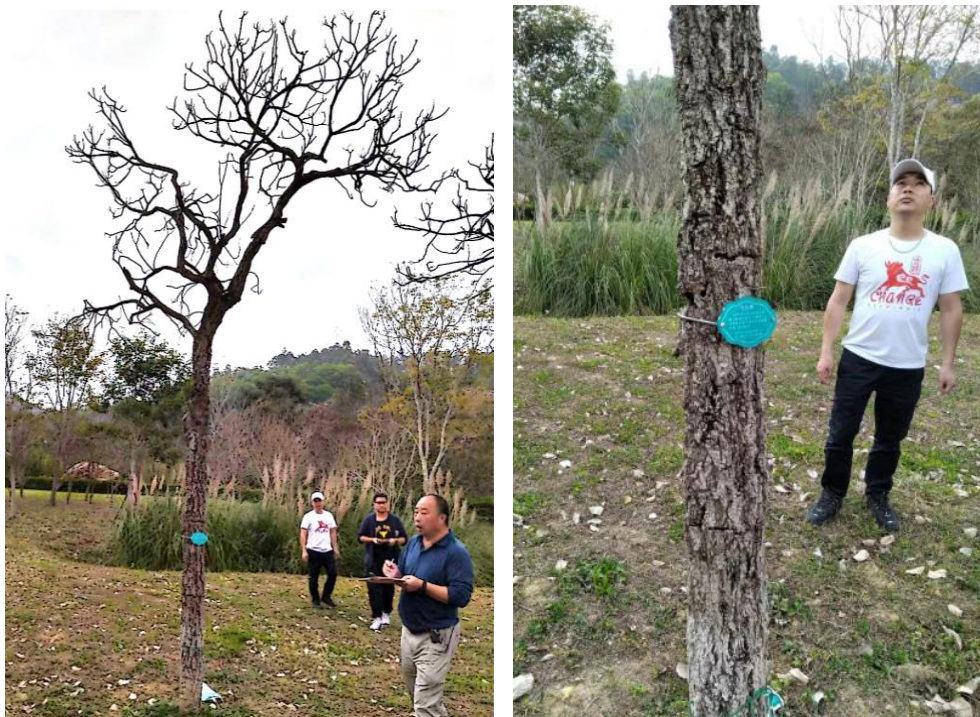
淘金山绿道枯树现场枯树图

3、淘金山绿道内有 1 株银鳞风铃木(胸径19cm,树高约5m,冠幅3m)已枯死。经专家现场核查,发现该株树木属土壤板结较为严重,透水透气性差,树木根部养分供给不足,大部分树皮脱落,韧皮部受损严重,根部水分无法运输到地上部分,地上部分无法进行正常的光合作用,死因:种植未成活。现场树木已枯,易受白蚁侵食,存在安全隐患,建议清除此树(详见附图)。清除时应注意安全文明施工,按规范施工,做好安全疏导措施,以确保安全。

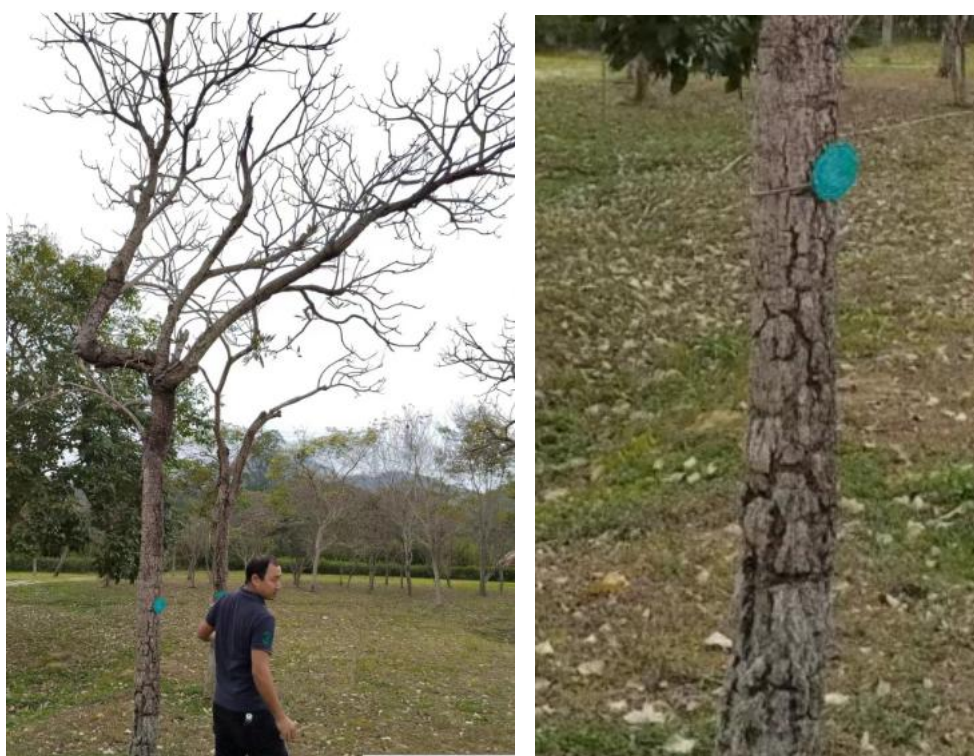
淘金山绿道枯树现场枯树图

4、淘金山绿道内有 1 株银鳞风铃木(胸径18cm,树高约5m,冠幅2m)已枯死。经专家现场核查,发现该株树木属土壤板结较为严重,透水透气性差,树木根部养分供给不足,根部水分无法运输到地上部分,地上部分无法进行正常的光合作用,死因:种植未成活。现场树木已枯,易受白蚁侵食,存在安全隐患,建议清除此树(详见附图)。清除时应注意安全文明施工,按规范施工,做好安全疏导措施,以确保安全。

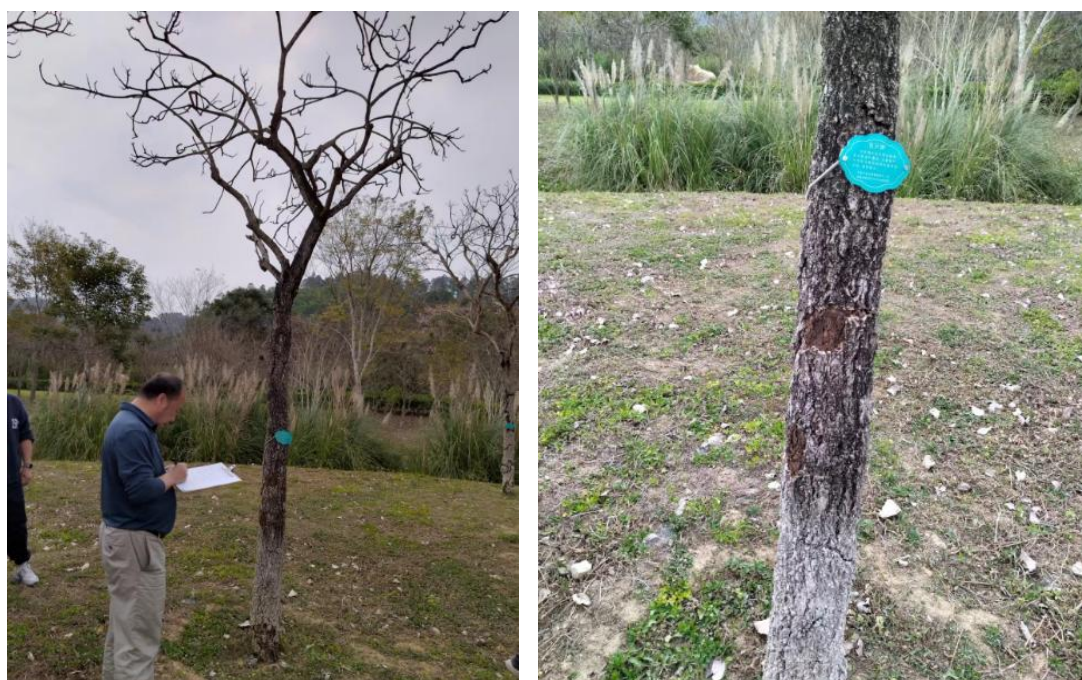
淘金山绿道枯树现场枯树图

5、淘金山绿道内有 1 株银鳞风铃木(胸径17cm,树高约5.5m,冠幅4m)已枯死。经专家现场核查,发现该株树木属土壤板结较为严重,透水透气性差,树木根部养分供给不足,根部水分无法运输到地上部分,地上部分无法进行正常的光合作用,死因:种植未成活。现场树木已枯,易受白蚁侵食, 存在安全隐患,建议清除此树(详见附图)。清除时应注意安全文明施工, 按规范施工, 做好安全疏导措施, 以确保安全。

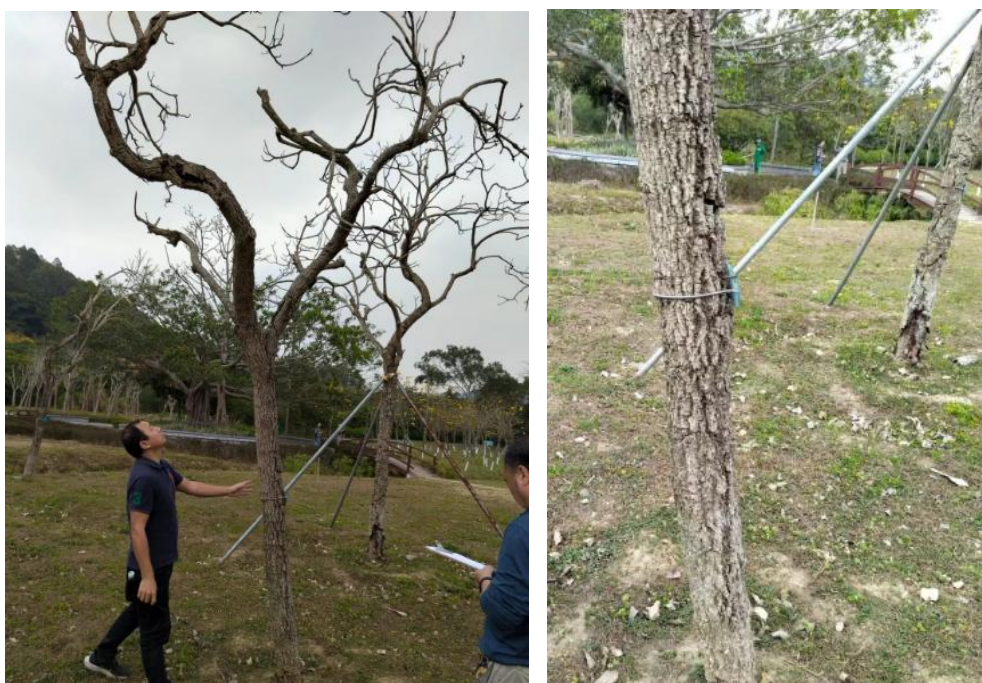
淘金山绿道枯树现场枯树图

6、淘金山绿道内有 1 株银鳞风铃木(胸径17cm,树高约5.5m, 冠幅3m)已枯死。经专家现场核查,发现该株树木属土壤板结较为严重,透水透气性差,树木根部养分供给不足,根部水分无法运输到地上部分,地上部分无法进行正常的光合作用,死因:种植未成活。现场树木已枯,易受白蚁侵食, 存在安全隐患,建议清除此树(详见附图)。清除时应注意安全文明施工, 按规范施工, 做好安全疏导措施, 以确保安全。

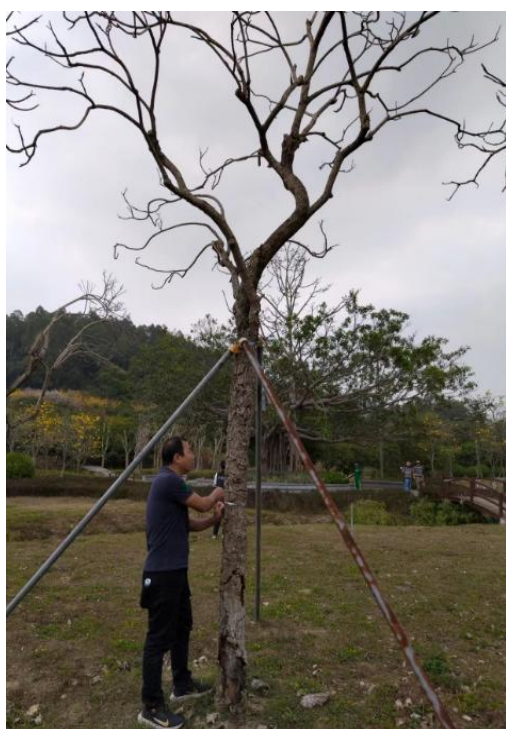
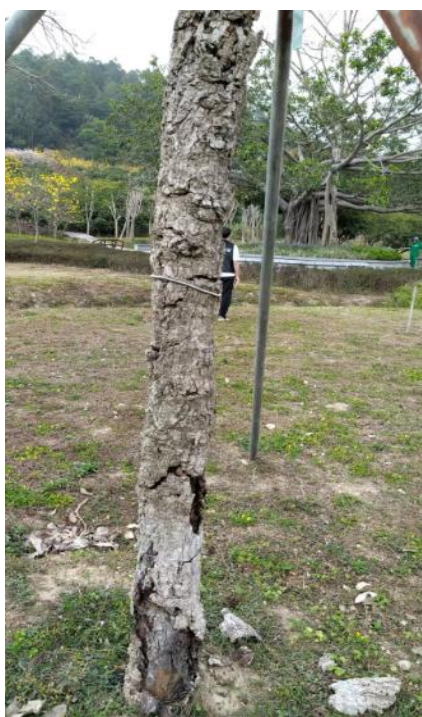
淘金山绿道枯树现场枯树图

7、淘金山绿道内有 1 株银鳞风铃木(胸径15cm,树高约4m,冠幅3.5m)已枯死。经专家现场核查,发现该株树木属土壤板结较为严重,透水透气性差,树木根部养分供给不足,根部水分无法运输到地上部分,地上部分无法进行正常的光合作用,死因:种植未成活。现场树木已枯,易受白蚁侵食,存在安全隐患,建议清除此树(详见附图)。清除时应注意安全文明施工,按规范施工,做好安全疏导措施,以确保安全。

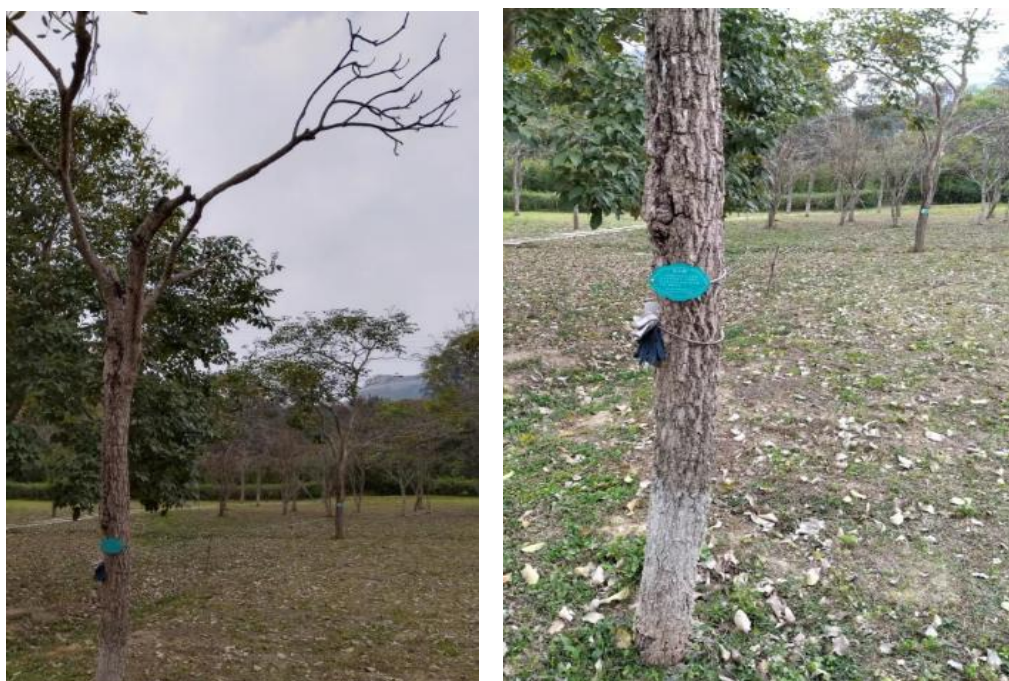
淘金山绿道枯树现场枯树图

8、淘金山绿道内有 1 株银鳞风铃木(胸径15cm,树高约5m,冠幅4.5m)已枯死。经专家现场核查,发现该株树木属土壤板结较为严重,透水透气性差,树木根部养分供给不足,根部水分无法运输到地上部分,地上部分无法进行正常的光合作用,死因:种植未成活。现场树木已枯,易受白蚁侵食,存在安全隐患,建议清除此树(详见附图)。清除时应注意安全文明施工,按规范施工,做好安全疏导措施,以确保安全。

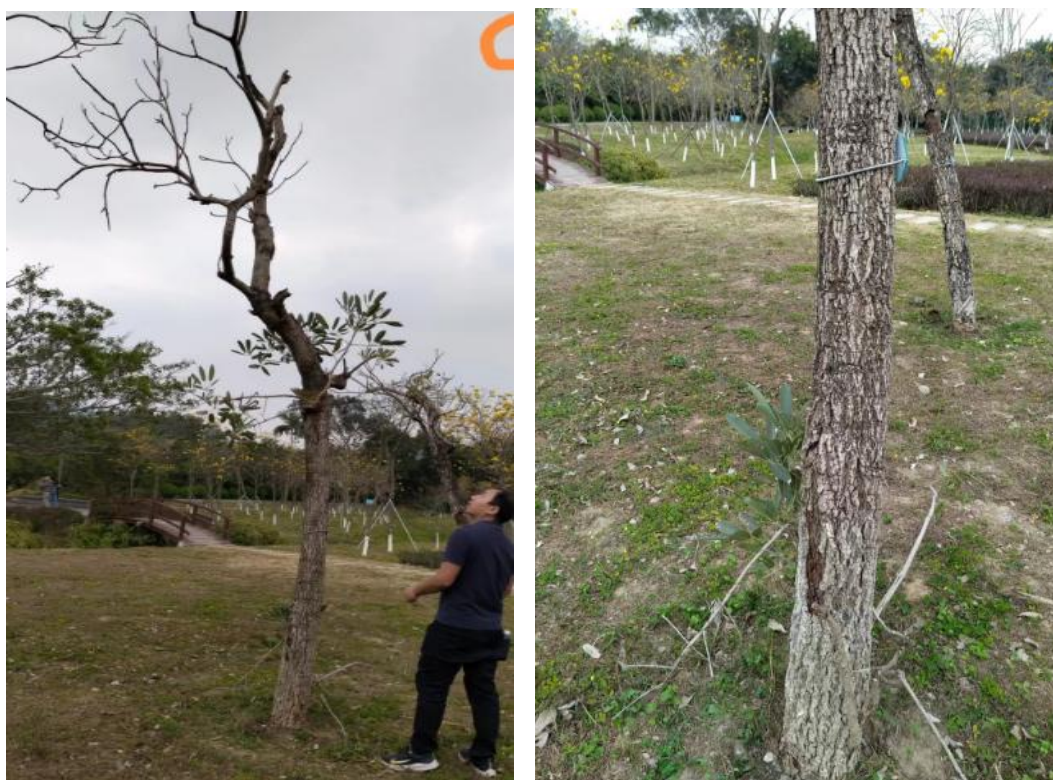
淘金山绿道枯树现场枯树图

9、淘金山绿道内有 1 株银鳞风铃木(胸径15cm,树高约5m,冠幅4.5m)已枯死。经专家现场核查,发现该株树木属土壤板结较为严重,透水透气性差,树木根部养分供给不足,根部水分无法运输到地上部分,地上部分无法进行正常的光合作用,死因:种植未成活。现场树木已枯,易受白蚁侵食,存在安全隐患,建议清除此树(详见附图)。清除时应注意安全文明施工,按规范施工,做好安全疏导措施,以确保安全。

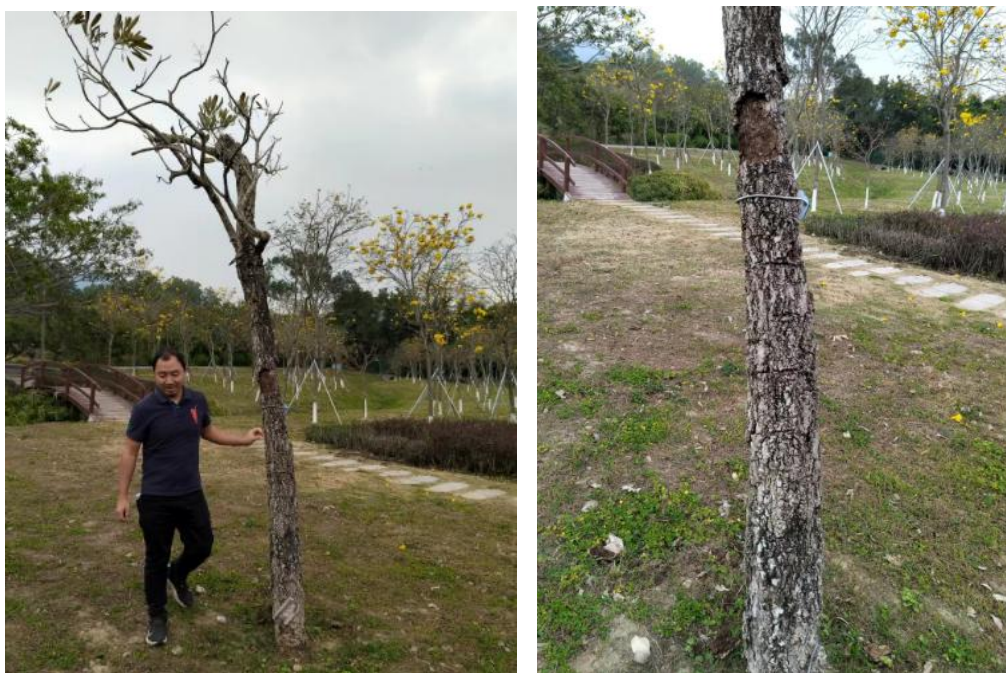
淘金山绿道枯树现场枯树图

10、淘金山绿道内有 1 株银鳞风铃木(胸径15cm,树高约5m,冠幅4.5m)已枯死。经专家现场核查,发现该株树木属土壤板结较为严重,透水透气性差,树木根部养分供给不足,根部水分无法运输到地上部分,地上部分无法进行正常的光合作用,死因:种植未成活。现场树木已枯,易受白蚁侵食,存在安全隐患,建议清除此树(详见附图)。清除时应注意安全文明施工,按规范施工,做好安全疏导措施,以确保安全。

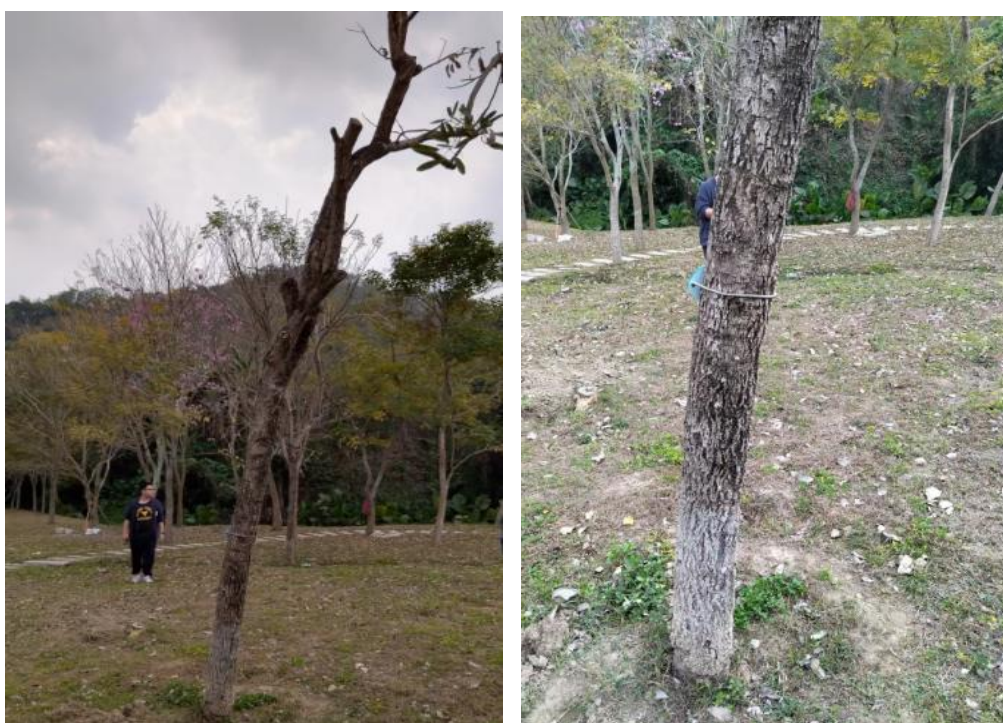
淘金山绿道枯树现场枯树图

11、淘金山绿道内有 1 株银鳞风铃木(胸径15cm,树高约5m,冠幅4.5m)已枯死。经专家现场核查,发现该株树木属土壤板结较为严重,透水透气性差,树木根部养分供给不足,根部水分无法运输到地上部分,地上部分无法进行正常的光合作用,死因:种植未成活。现场树木已枯,易受白蚁侵食,存在安全隐患,建议清除此树(详见附图)。清除时应注意安全文明施工,按规范施工,做好安全疏导措施,以确保安全。

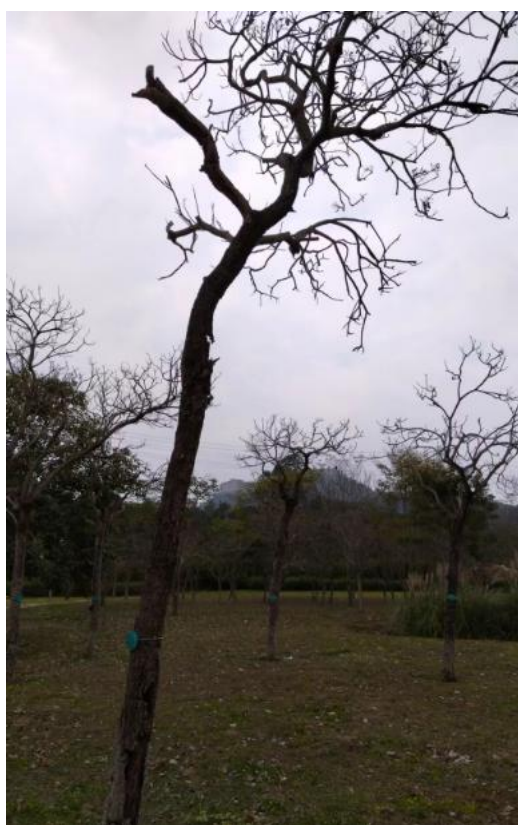
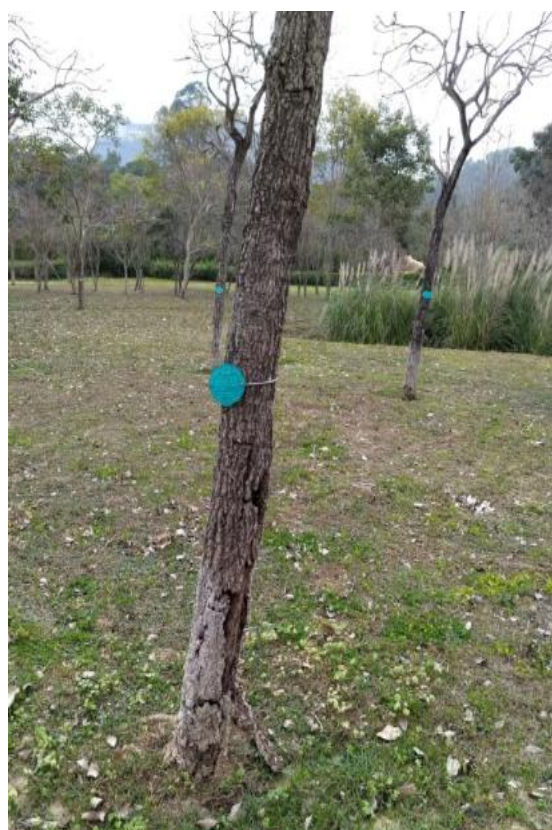
淘金山绿道枯树现场枯树图

12、淘金山绿道内有 1 株银鳞风铃木(胸径15cm,树高约5m,冠幅4.5m)已枯死。经专家现场核查,发现该株树木属土壤板结较为严重,透水透气性差,树木根部养分供给不足,根部水分无法运输到地上部分,地上部分无法进行正常的光合作用,死因:种植未成活。现场树木已枯,易受白蚁侵食, 存在安全隐患,建议清除此树(详见附图)。清除时应注意安全文明施工, 按规范施工, 做好安全疏导措施, 以确保安全。

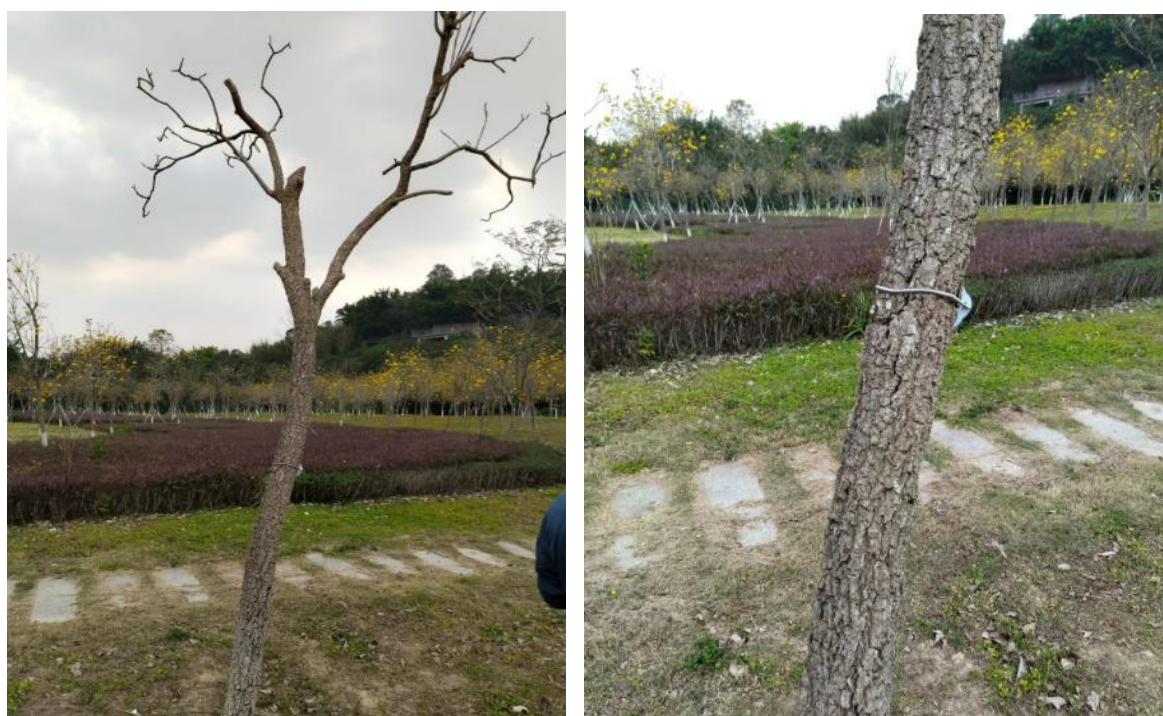
淘金山绿道枯树现场枯树图

13、淘金山绿道内有 1 株银鳞风铃木(胸径15cm,树高约5m,冠幅4.5m)已枯死。经专家现场核查,发现该株树木属土壤板结较为严重,透水透气性差,树木根部养分供给不足,根部水分无法运输到地上部分,地上部分无法进行正常的光合作用,死因:种植未成活。现场树木已枯,易受白蚁侵食,存在安全隐患,建议清除此树(详见附图)。清除时应注意安全文明施工,按规范施工,做好安全疏导措施,以确保安全。

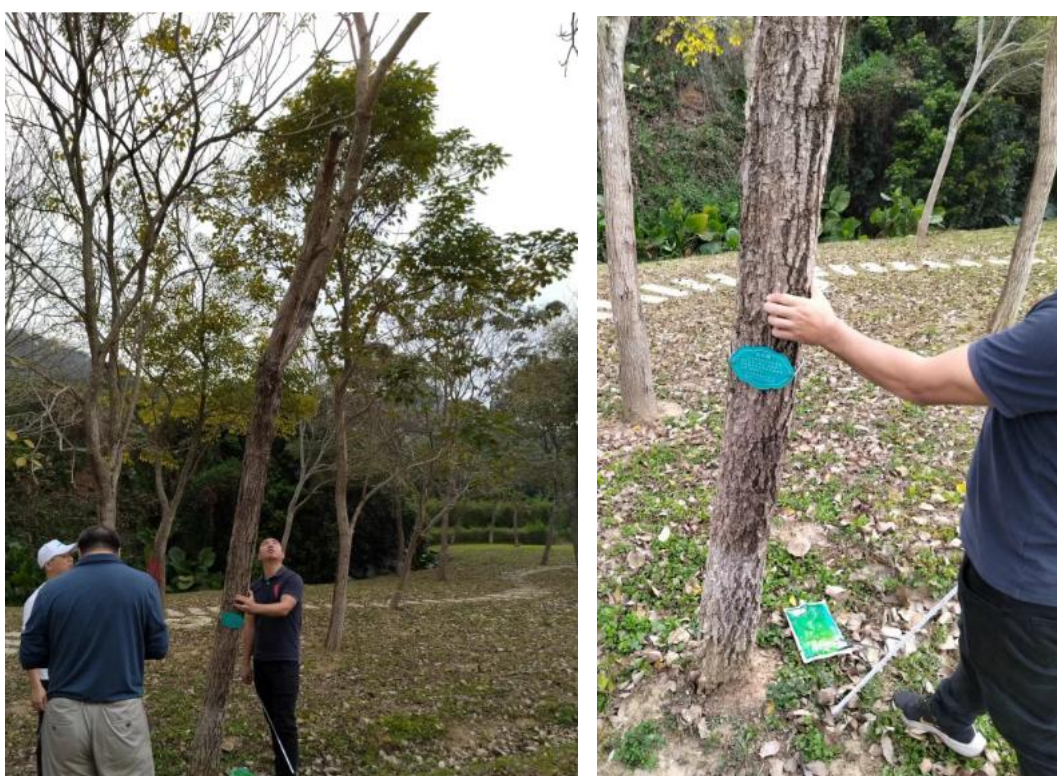
淘金山绿道枯树现场枯树图

14、淘金山绿道内有 1 株银鳞风铃木(胸径15cm,树高约5m,冠幅4.5m)已枯死。经专家现场核查,发现该株树木属土壤板结较为严重,透水透气性差,树木根部养分供给不足,根部水分无法运输到地上部分,地上部分无法进行正常的光合作用,死因:种植未成活。现场树木已枯,易受白蚁侵食,存在安全隐患,建议清除此树(详见附图)。清除时应注意安全文明施工,按规范施工,做好安全疏导措施,以确保安全。

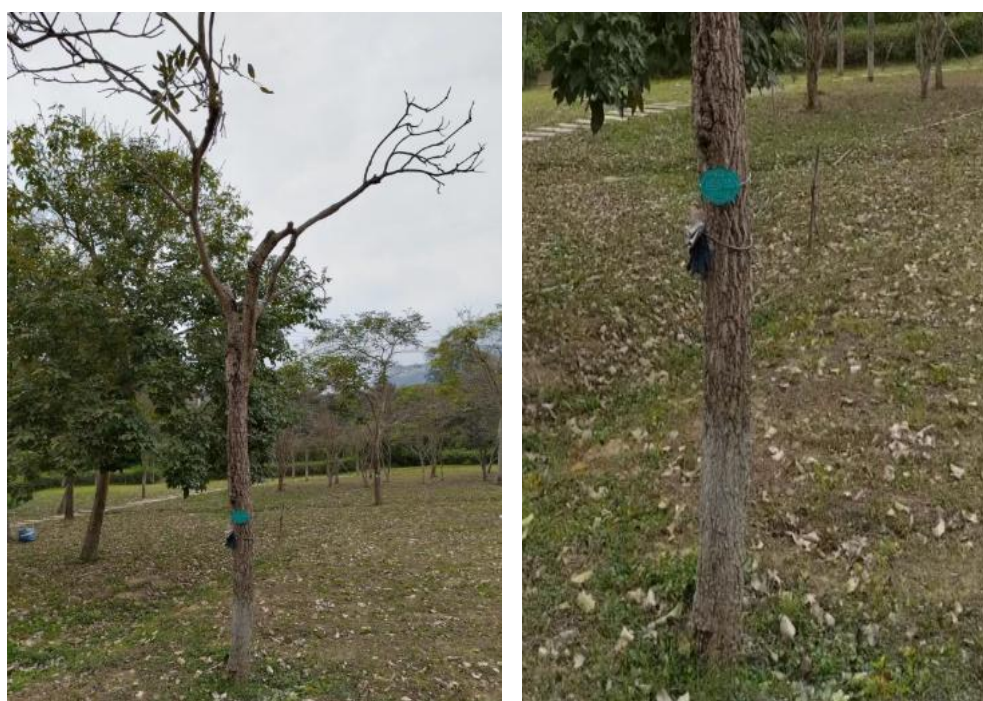
淘金山绿道枯树现场枯树图

15、淘金山绿道内有 1 株银鳞风铃木(胸径15cm,树高约5m,冠幅4.5m)已枯死。经专家现场核查,发现该株树木属土壤板结较为严重,透水透气性差,树木根部养分供给不足,根部水分无法运输到地上部分,地上部分无法进行正常的光合作用,死因:种植未成活。现场树木已枯,易受白蚁侵食,存在安全隐患,建议清除此树(详见附图)。清除时应注意安全文明施工,按规范施工,做好安全疏导措施,以确保安全。

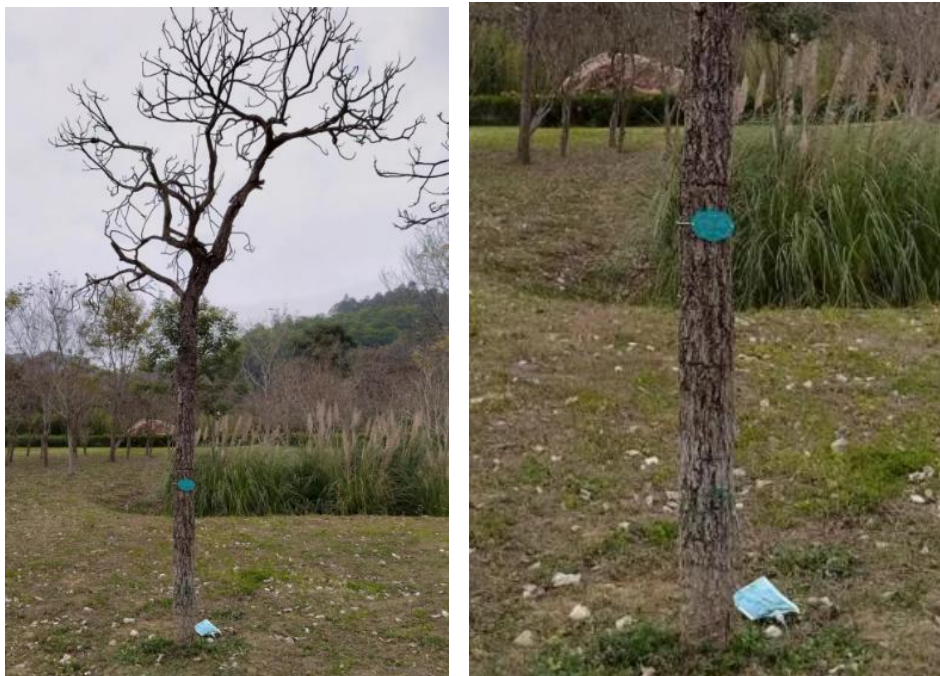
淘金山绿道枯树现场枯树图

16、淘金山绿道内有 1 株银鳞风铃木(胸径15cm,树高约5m, 冠幅4.5m)已枯死。经专家现场核查,发现该株树木属土壤板结较为严重,透水透气性差,树木根部养分供给不足,根部水分无法运输到地上部分,地上部分无法进行正常的光合作用,死因:种植未成活。现场树木已枯,易受白蚁侵食, 存在安全隐患,建议清除此树(详见附图)。清除时应注意安全文明施工, 按规范施工,做好安全疏导措施, 以确保安全。

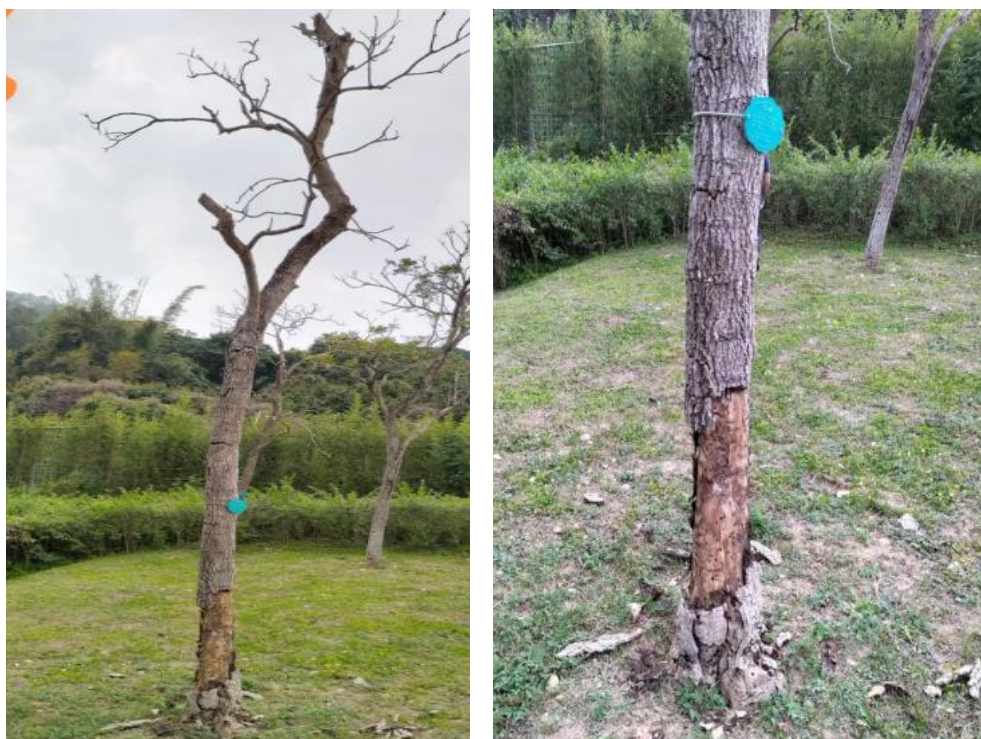
淘金山绿道枯树现场枯树图

17、淘金山绿道内有 1 株银鳞风铃木(胸径15cm,树高约5m,冠幅4.5m)已枯死。经专家现场核查,发现该株树木属土壤板结较为严重,透水透气性差,树木根部养分供给不足,根部水分无法运输到地上部分,地上部分无法进行正常的光合作用,死因:种植未成活。现场树木已枯,易受白蚁侵食,存在安全隐患,建议清除此树(详见附图)。清除时应注意安全文明施工,按规范施工,做好安全疏导措施,以确保安全。

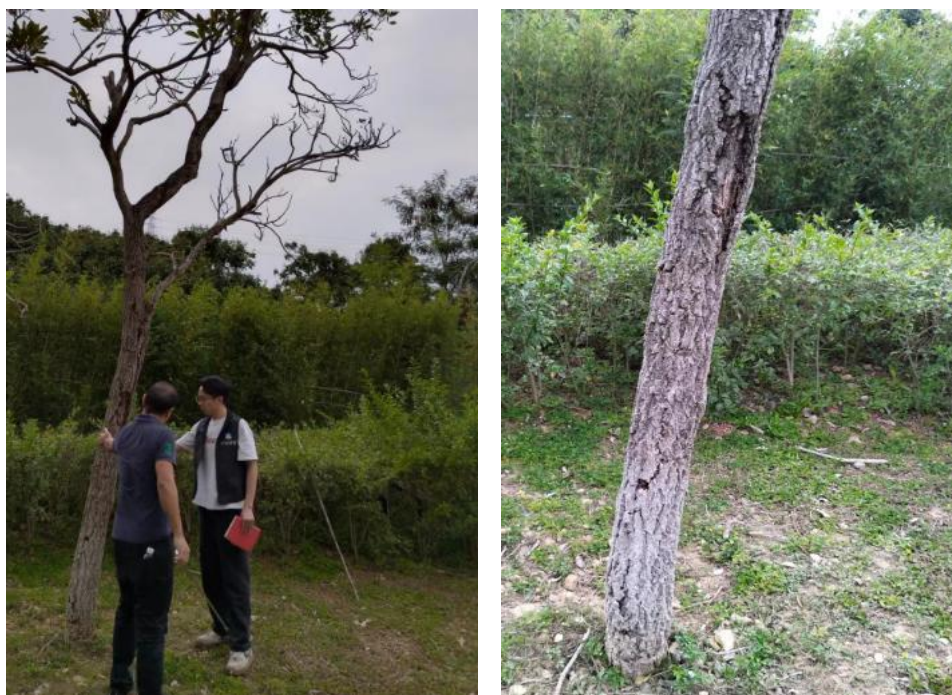
淘金山绿道枯树现场枯树图

18、淘金山绿道内有 1 株银鳞风铃木(胸径15cm,树高约5m,冠幅4.5m)已枯死。经专家现场核查,发现该株树木属土壤板结较为严重,透水透气性差,树木根部养分供给不足,根部水分无法运输到地上部分,地上部分无法进行正常的光合作用,死因:种植未成活。现场树木已枯,易受白蚁侵食,存在安全隐患,建议清除此树(详见附图)。清除时应注意安全文明施工,按规范施工,做好安全疏导措施,以确保安全。

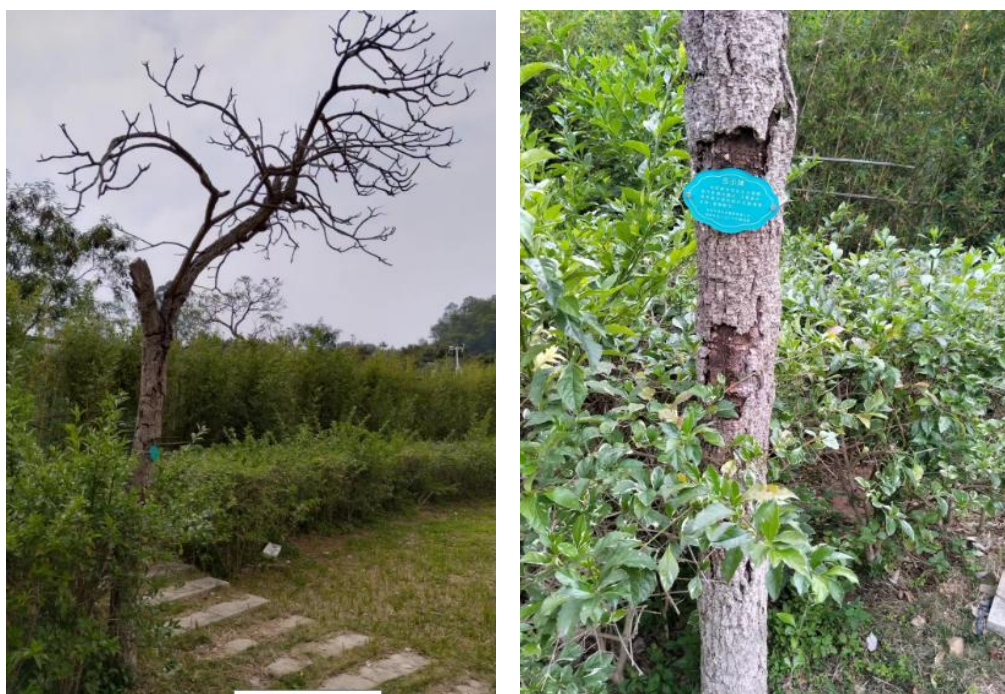
淘金山绿道枯树现场枯树图

19、淘金山绿道内有 1 株银鳞风铃木(胸径15cm,树高约5m,冠幅4.5m)已枯死。经专家现场核查,发现该株树木属土壤板结较为严重,透水透气性差,树木根部养分供给不足,根部水分无法运输到地上部分,地上部分无法进行正常的光合作用,死因:种植未成活。现场树木已枯,易受白蚁侵食,存在安全隐患,建议清除此树(详见附图)。清除时应注意安全文明施工,按规范施工,做好安全疏导措施,以确保安全。

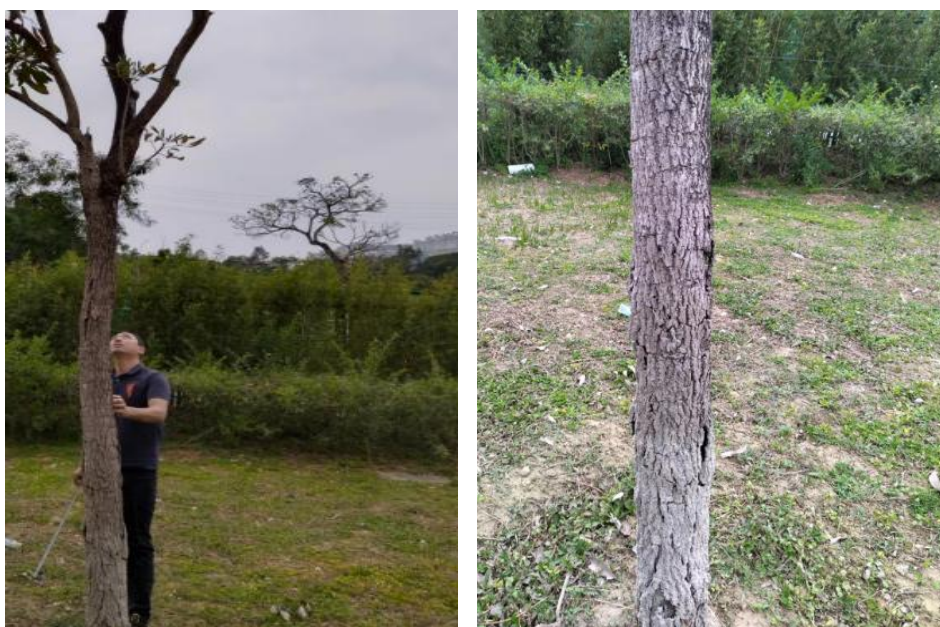
淘金山绿道枯树现场枯树图

20、淘金山绿道内有 1 株银鳞风铃木(胸径15cm,树高约5m,冠幅4.5m)已枯死。经专家现场核查,发现该株树木属土壤板结较为严重,透水透气性差,树木根部养分供给不足,根部水分无法运输到地上部分,地上部分无法进行正常的光合作用,死因:种植未成活。现场树木已枯,易受白蚁侵食,存在安全隐患,建议清除此树(详见附图)。清除时应注意安全文明施工,按规范施工,做好安全疏导措施,以确保安全。

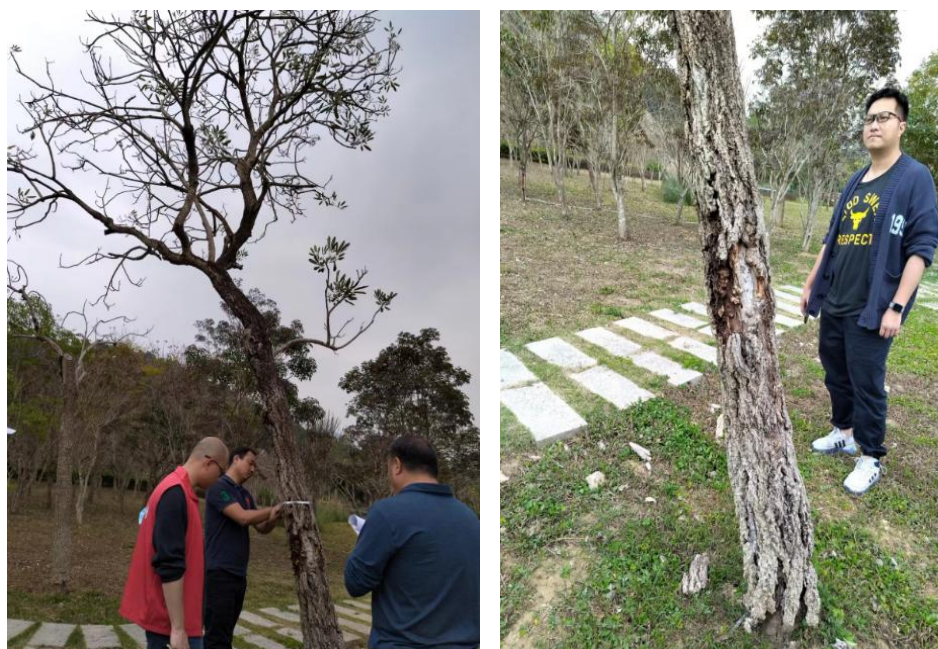
淘金山绿道枯树现场枯树图

21、淘金山绿道内有 1 株银鳞风铃木(胸径15cm,树高约5m,冠幅4.5m)已枯死。经专家现场核查,发现该株树木属土壤板结较为严重,透水透气性差,树木根部养分供给不足,根部水分无法运输到地上部分,地上部分无法进行正常的光合作用,死因:种植未成活。现场树木已枯,易受白蚁侵食,存在安全隐患,建议清除此树(详见附图)。清除时应注意安全文明施工,按规范施工,做好安全疏导措施,以确保安全。

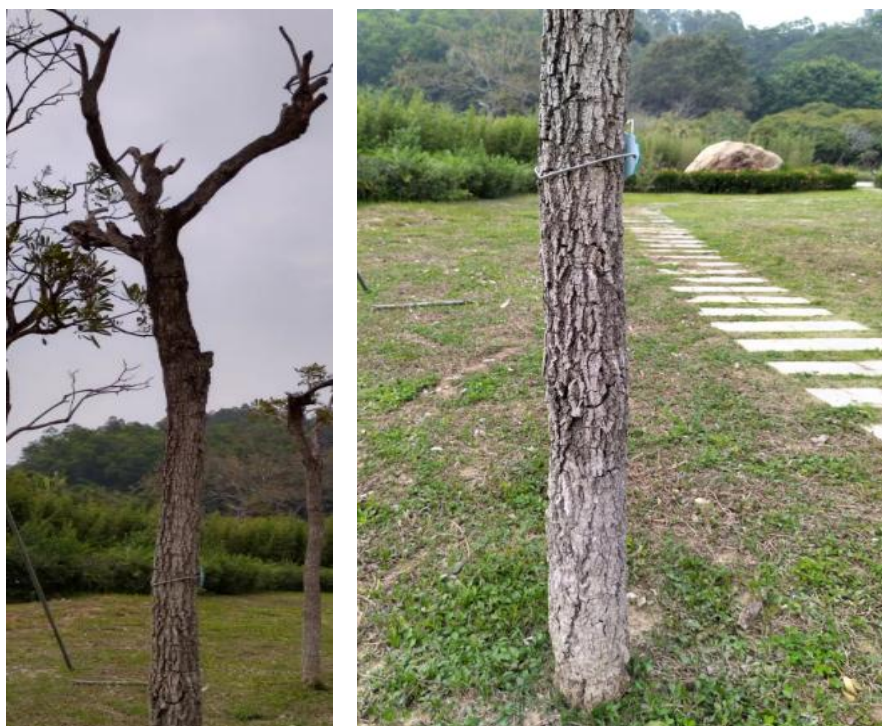
淘金山绿道枯树现场枯树图

22、淘金山绿道内有 1 株银鳞风铃木(胸径15cm,树高约5m,冠幅4.5m)已枯死。经专家现场核查,发现该株树木属土壤板结较为严重,透水透气性差,树木根部养分供给不足,根部水分无法运输到地上部分,地上部分无法进行正常的光合作用,死因:种植未成活。现场树木已枯,易受白蚁侵食,存在安全隐患,建议清除此树(详见附图)。清除时应注意安全文明施工,按规范施工,做好安全疏导措施,以确保安全。

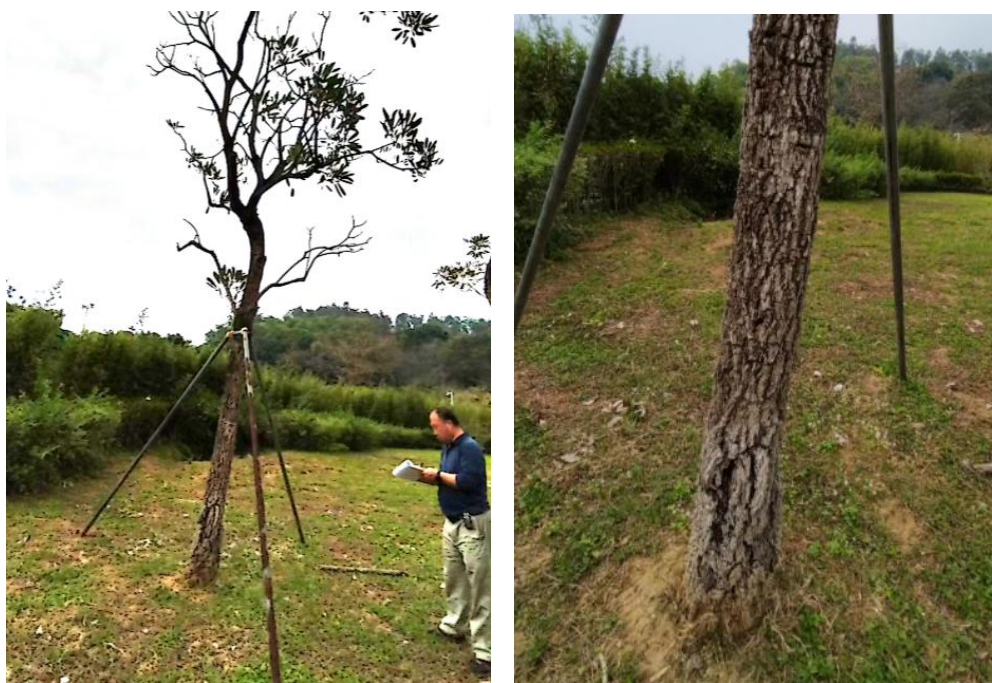
淘金山绿道枯树现场枯树图

23、淘金山绿道内有 1 株银鳞风铃木(胸径15cm,树高约5m,冠幅4.5m)已枯死。经专家现场核查,发现该株树木属土壤板结较为严重,透水透气性差,树木根部养分供给不足,根部水分无法运输到地上部分,地上部分无法进行正常的光合作用,死因:种植未成活。现场树木已枯,易受白蚁侵食,存在安全隐患,建议清除此树(详见附图)。清除时应注意安全文明施工,按规范施工,做好安全疏导措施,以确保安全。

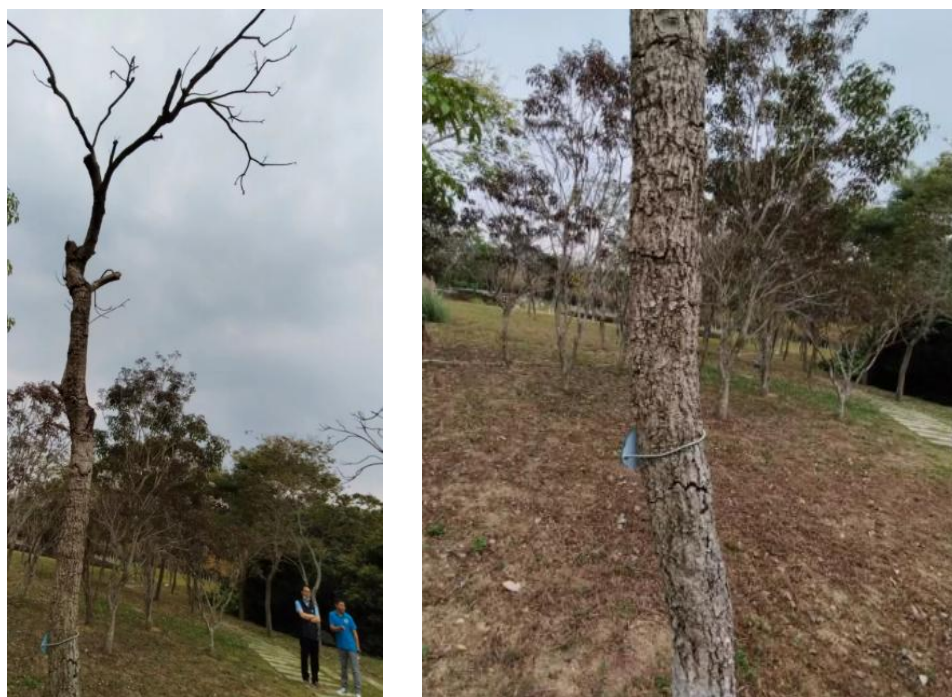
淘金山绿道枯树现场枯树图

24、淘金山绿道内有 1 株银鳞风铃木(胸径15cm,树高约5m,冠幅4.5m)已枯死。经专家现场核查,发现该株树木属土壤板结较为严重,透水透气性差,树木根部养分供给不足,根部水分无法运输到地上部分,地上部分无法进行正常的光合作用,死因:种植未成活。现场树木已枯,易受白蚁侵食,存在安全隐患,建议清除此树(详见附图)。清除时应注意安全文明施工,按规范施工,做好安全疏导措施,以确保安全。

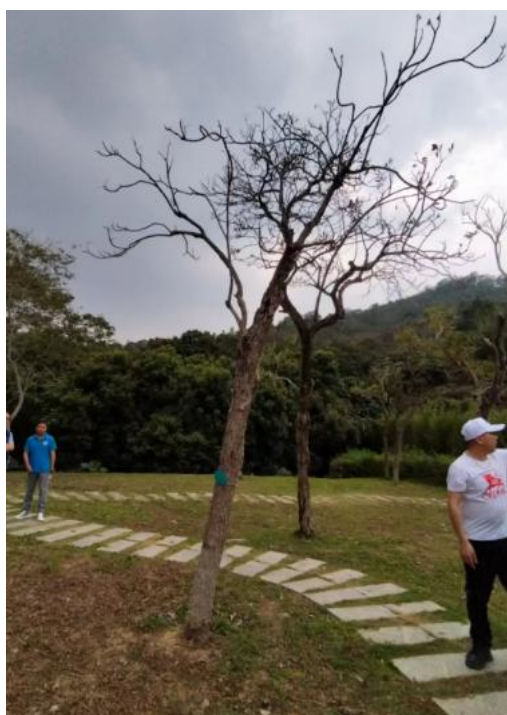
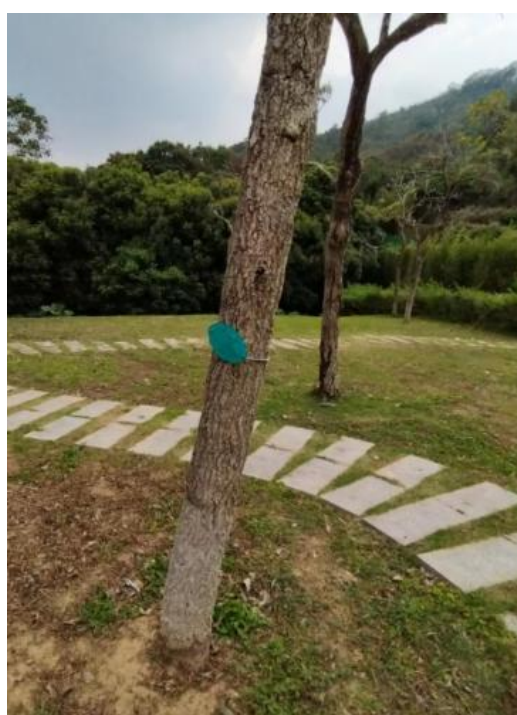
淘金山绿道枯树现场枯树图

25、淘金山绿道内有 1 株银鳞风铃木(胸径15cm,树高约5m,冠幅4.5m)已枯死。经专家现场核查,发现该株树木属土壤板结较为严重,透水透气性差,树木根部养分供给不足,根部水分无法运输到地上部分,地上部分无法进行正常的光合作用,死因:种植未成活。现场树木已枯,易受白蚁侵食,存在安全隐患,建议清除此树(详见附图)。清除时应注意安全文明施工,按规范施工,做好安全疏导措施,以确保安全。

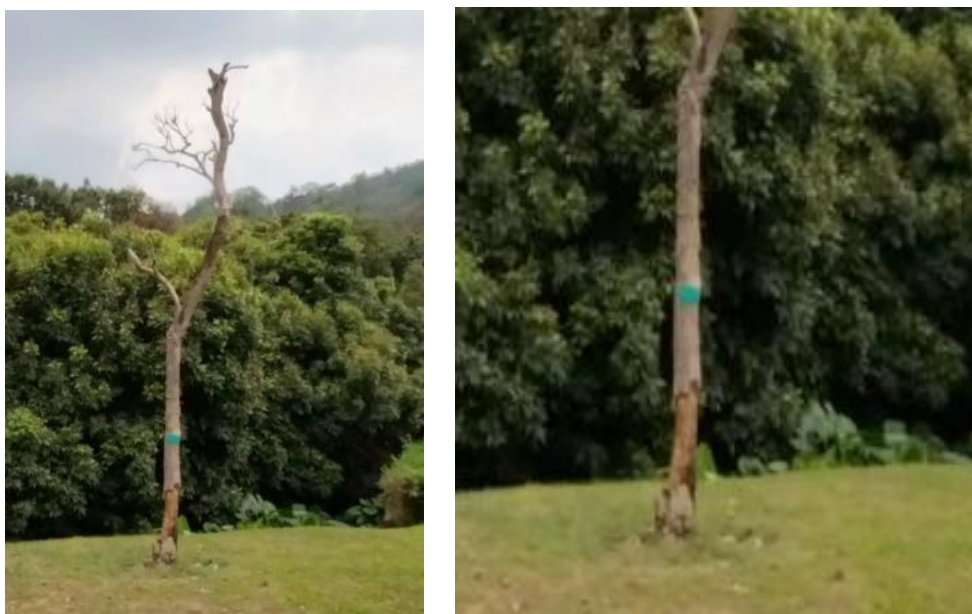
淘金山绿道枯树现场枯树图

26、淘金山绿道内有 1 株银鳞风铃木(胸径15cm,树高约5m, 冠幅4.5m)已枯死。经专家现场核查,发现该株树木属土壤板结较为严重,透水透气性差,树木根部养分供给不足,根部水分无法运输到地上部分,地上部分无法进行正常光合作用,死因:种植未成活。现场树木已枯,易受白蚁侵食, 存在安全隐患,建议清除此树(详见附件)。清除时应注意安全文明施工, 按规范施工, 做好安全疏导措施, 以确保安全。

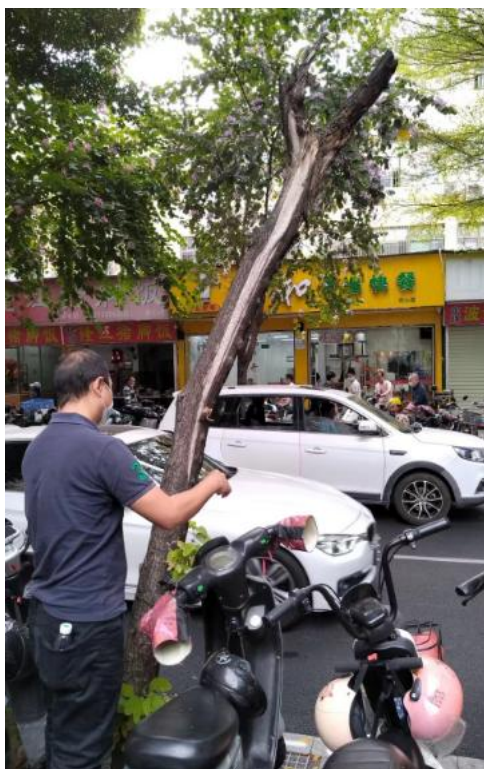
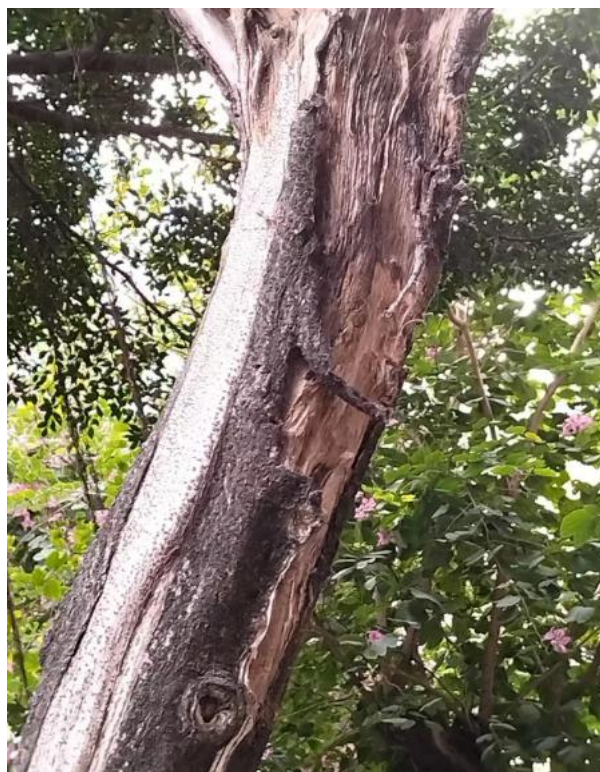
东晓路枯树现场枯树图

罗湖区东晓路有 1 株宫粉紫荆(胸径16cm,树高约3m, 无冠), 经专家现场核查, 发现该株树木向路中间偏斜, 被车撞断主枝, 伤口撕裂, 同时伤口未做平截和防腐处理, 生长势变弱, 光合作用减弱, 有机物合成量减少, 无法满足植物生长发育需要, 招致病虫害发生, 致死原因: 病虫害致死。现场树木已枯, 易受白蚁侵食, 存在安全隐患, 建议清除此树 (详见附图)。清除时应注意安全文明施工, 按规范施工, 做好安全疏导措施, 以确保安全, 建议补植胸径12-15cm的宫粉紫荆。

| 27 | 东晓路 | 东晓路中段 | 宫粉紫荆 | 1 | 株 | 胸径 16cm, 树高约 3m | 主枝断裂, 病虫害致死 | 补植胸径12-15cm宫粉紫荆 |

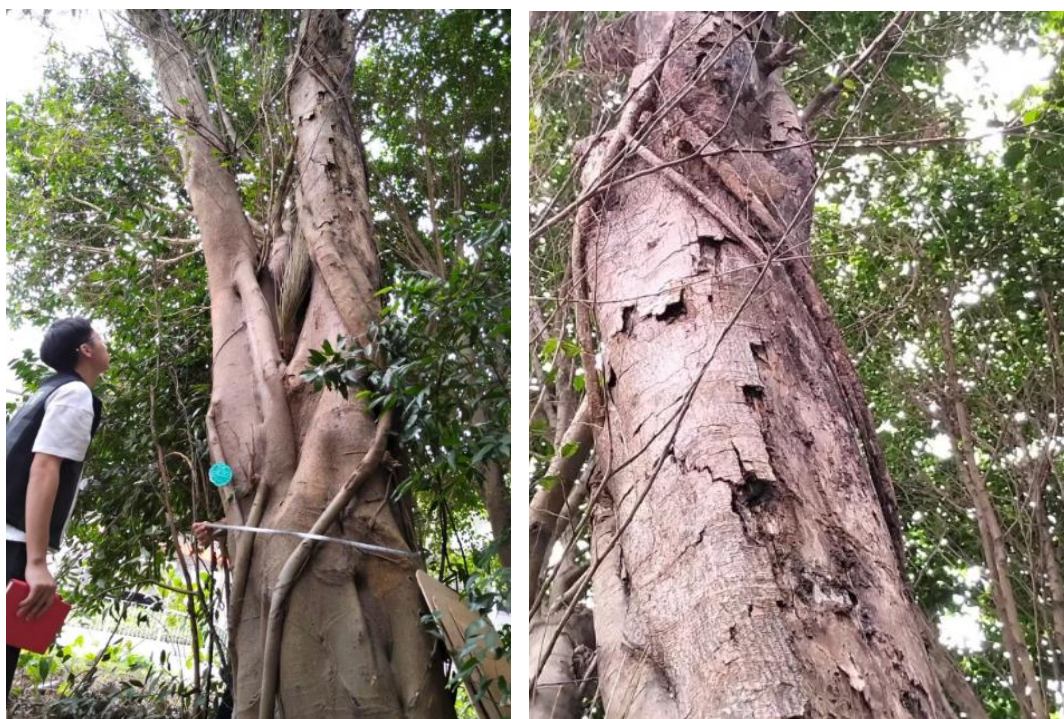
爱国路罗安居门前绿地枯树图

1、爱国路罗安居门前绿地有 1 株垂叶榕(胸径70cm,树高约8m,冠幅5m)，经专家现场核查，发现该株树木主枝截断，同时伤口未做平截和防腐处理，生长势变弱，光合作用能力减弱，有机物合成量减少，无法满足植物生长发育需要，招致病虫害发生，树干被虫蛀多孔。现场树木已枯，易受白蚁侵食， 存在安全隐患，建议清除此树（详见附图）。清除时应注意安全文明施工， 按规范施工， 做好安全疏导措施， 以确保安全，暂不建议补植。

| 28 | 爱国路 | 罗安居门前绿地 | 垂叶榕 | 1 | 株 | 胸径 70cm, 树高约 8m | 主枝断裂, 树干被虫蛀而死 | 直接清理 |

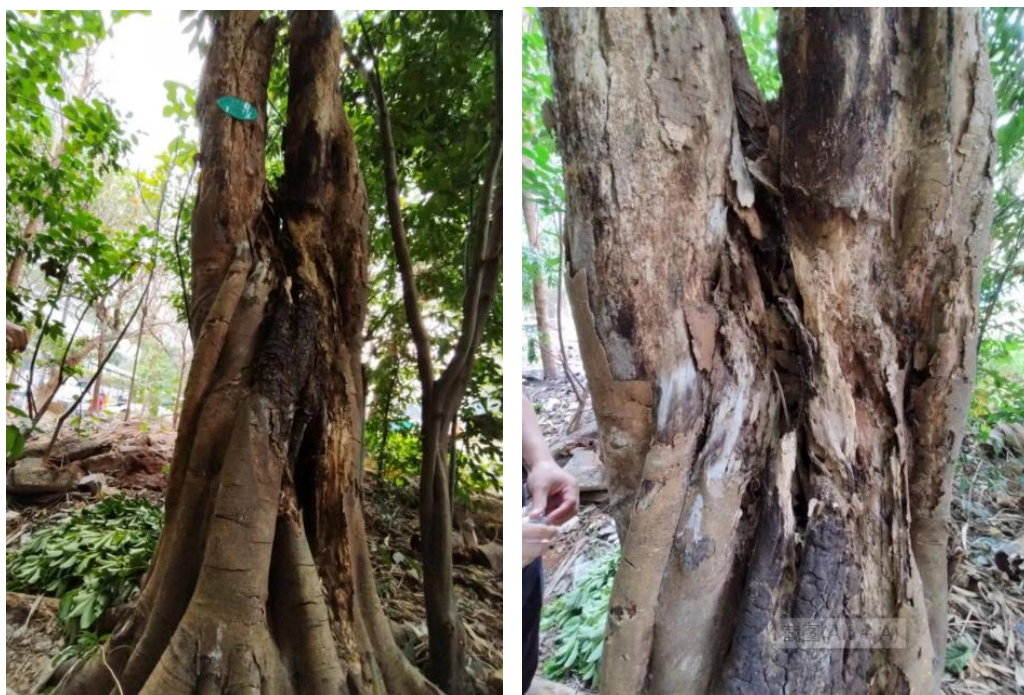
爱国路罗安居门前绿地枯树图

2、爱国路罗安居门前绿地有 1 株垂叶榕(胸径60cm,树高约5m,无冠)，经专家现场核查，发现该株树木主枝截断，同时伤口未做平截和防腐处理，生长势变弱，光合作用能力减弱，有机物合成量减少，无法满足植物生长发育需要，招致病虫害发生，树干被虫蛀多孔。现场树木已枯，易受白蚁侵食， 存在安全隐患，建议清除此树（详见附图）。清除时应注意安全文明施工， 按规范施工， 做好安全疏导措施， 以确保安全，暂不建议补植。

| 29 | 爱国路 | 罗安居门前绿地 | 垂叶榕 | 1 | 株 | 胸径 60cm, 树高约 5m | 主枝断裂, 树干被虫蛀而死 | 直接清理 |

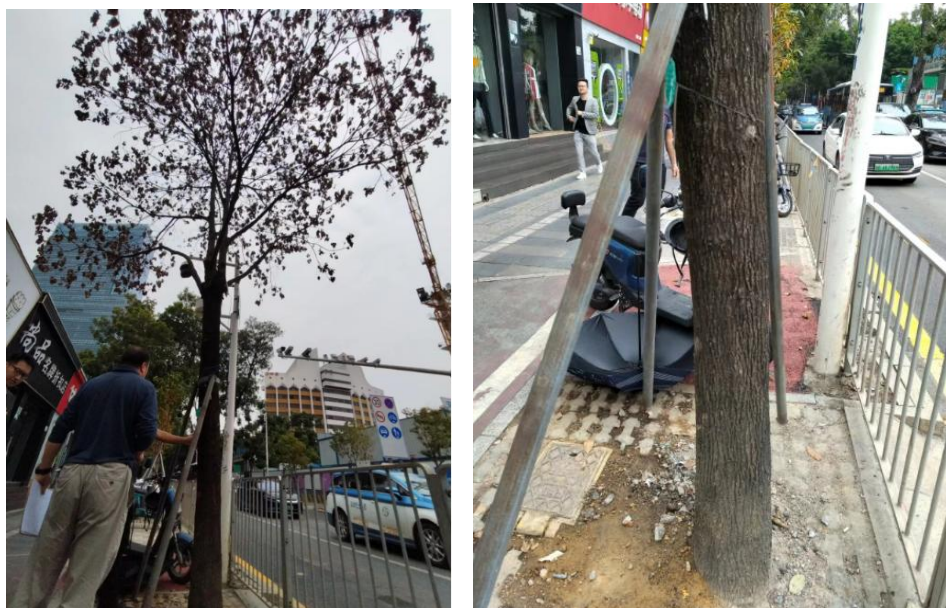
港莲路枯树现场图

1、港莲路有 1 株香樟(胸径20cm,树高约6m,冠幅4m)，经专家现场核查，发现该株树木主干已经枯死，由于天然气管道井施工导致根系断裂，根系无法吸收足够的水分和矿物质元素，造成地上部分生长受到影响，根部伤口未做防腐处理，引发根腐病发生，根腐病是其致死的主要原因。生长势变弱，光合作用能力减弱，有机物合成量减少，无法满足植物生长发育需要，招致病虫害发生，树干被虫蛀多孔。存在安全隐患， 建议清除此树（详见附图）。清除时应注意安全文明施工， 按规范施工，做好安全疏导措施， 以确保安全，暂不建议补植。

| 30 | 港莲路 | 港莲路中段 | 香樟 | 1 | 株 | 胸径 20cm, 树高约 6m | 燃气管道井施工导致断根, 根腐病致死 | 直接清理 |
