# 关于罗湖区淘金山绿道、东晓路、爱国路罗安居门前 绿地等八处共 38 株枯树勘查的报告

2023 年 3 月 9 日下午，深圳市罗湖区城市管理和综合执法局组织了对罗湖区淘金山绿道、东晓路等发生枯树现象的地点进行实地勘察评估。苏志刚、张存家、赵富华三位园林专家根据相关单位报送的资料，对现场进行了实地勘查、评估，形成意见如下：

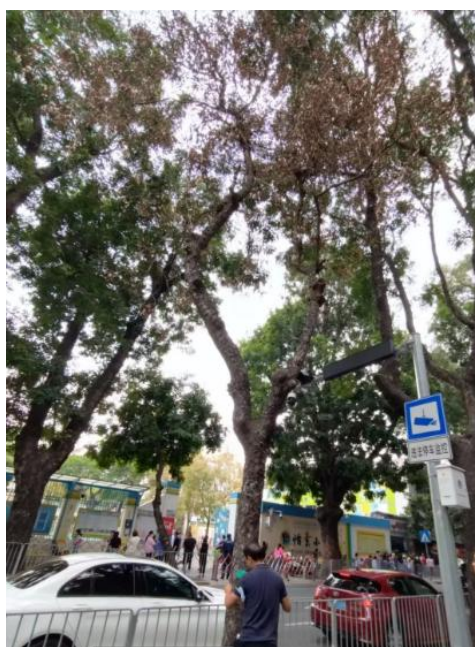
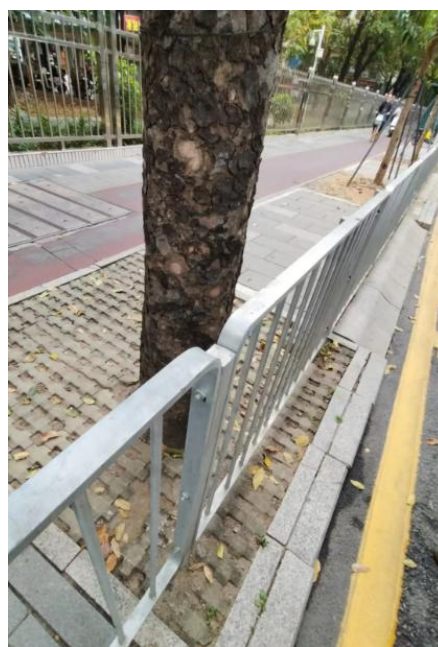
港莲路枯树现场图

2、港莲路有 1 株非洲楝(胸径31cm,树高约12m,冠幅6m), 经专家现场核查, 发现该株树木由于修路缘石伤根导致根系断裂, 根系无法吸收足够的水分和矿物质元素, 造成地上部分生长受到影响, 引发根腐病发生, 根腐病是其致死的主要原因。生长势变弱, 光合作用能力减弱, 有机物合成量减少, 无法满足植物生长发育需要, 招致病虫害发生。存在安全隐患, 建议清除此树 (详见附图)。清除时应注意安全文明施工, 按规范施工, 做好安全疏导措施, 以确保安全, 建议补植胸径为10cm的水翁。

| 31 | 港莲路 | 港莲路中段 | 非洲楝 | 1 | 株 | 胸径 31cm, 树高约 12m | 修路缘石损伤根部, 根腐病致死 | 补充胸径10cm的水翁 |

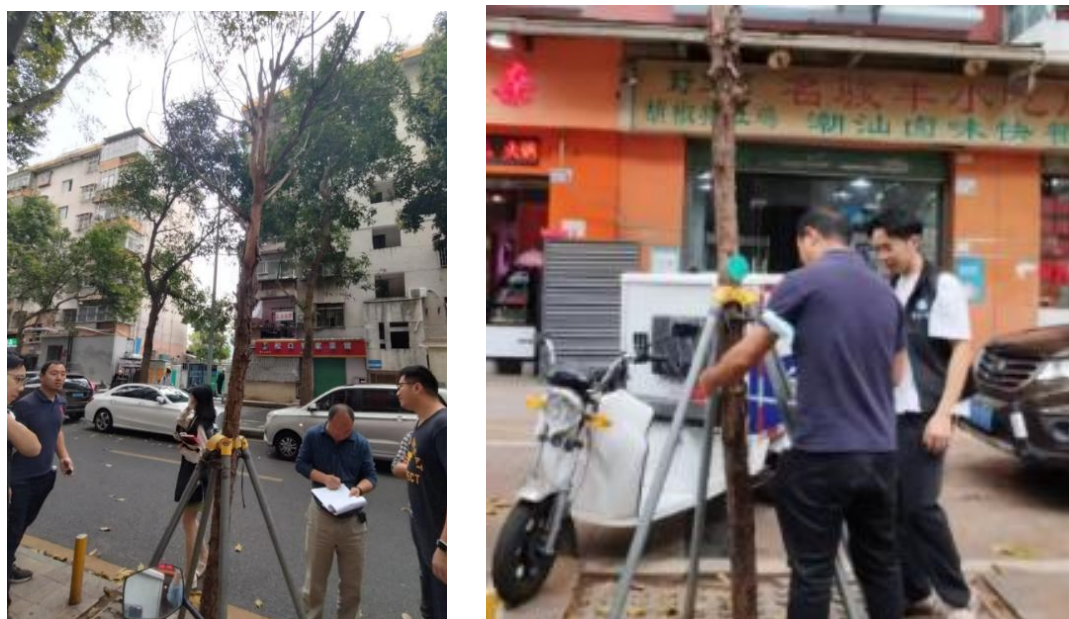
港莲路现场枯树图

3、港莲路有 1 株大叶紫薇(胸径10cm,树高约3m,冠幅1m)，经专家现场核查，发现该株树木树干已经干枯，叶片全部脱落，种植区域土壤板结严重，土壤中矿质元素含量较少，无法满足植物生长发育需要，造成种植不成活。存在安全隐患，建议清除此树（详见附图）。清除时应注意安全文明施工，按规范施工，做好安全疏导措施，以确保安全，建议补植胸径为10cm的扁桃。

| 32 | 港莲路 | 港莲路中段 | 大叶紫薇 | 1 | 株 | 胸径 10cm,树高约 3m | 土壤板结, 种植未成活 | 补植胸径10cm扁桃 |

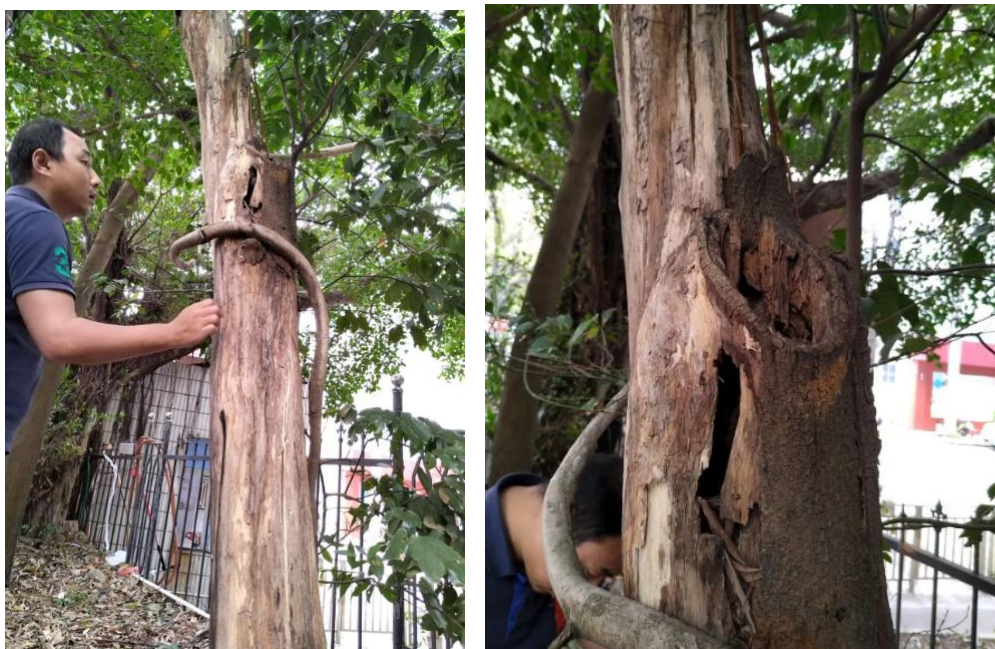
粤兴工业园门口枯树图

1、粤兴工业园门口有 1 株马占相思(胸径24cm,树高约6m, 无冠), 经专家现场核查, 发现该株树木主干已经枯死, 由于台风吹断主枝, 伤口劈裂, 未做防腐处理, 主干树皮大部分干枯脱落, 由于缺少树皮中的韧皮部, 无法运输有机物质, 导致生长势变弱, 光合作用能力减弱, 无法满足植物生长发育需要。存在安全隐患, 建议清除此树 (详见附件)。清除时应注意安全文明施工, 按规范施工, 做好安全疏导措施, 以确保安全, 暂不建议补植。

| 33 | 晴柔路 | 粤兴工业园门口 | 马占相思 | 1 | 株 | 胸径 24cm,树高约 6m | 台风吹断主干, 伤口劈裂, 未做防腐致死 | 直接处理 |

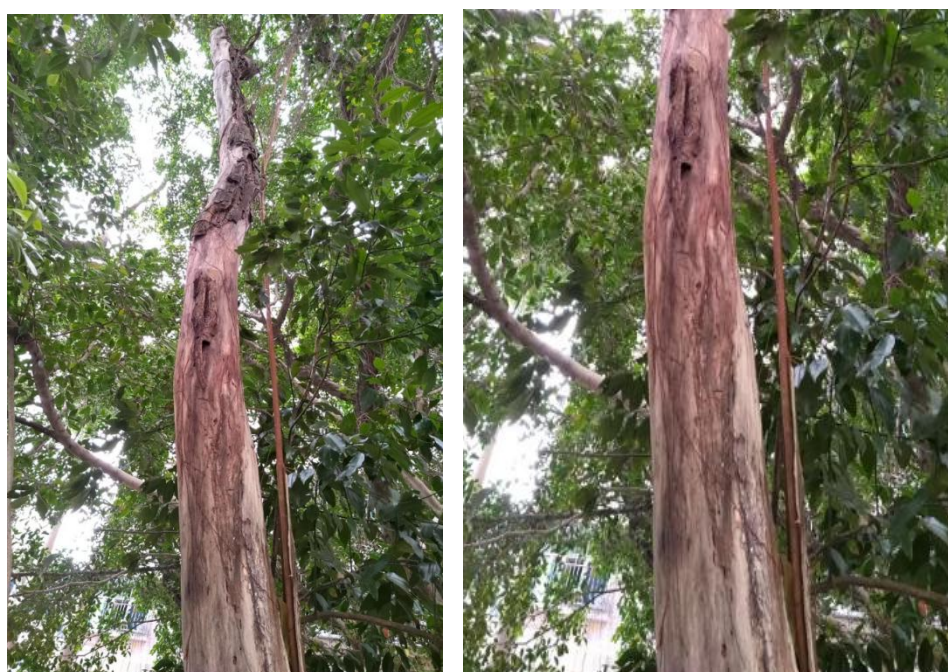
粤兴工业园门口枯树图

2、粤兴工业园门口有 1 株马占相思树(胸径30cm,树高约10m, 无冠), 经专家现场核查, 发现该株树木主干已经枯死, 由于台风吹断

主枝，伤口劈裂，未做防腐处理，主干树皮大部分干枯脱落，由于缺少树皮中的韧皮部，无法运输有机物质，导致生长势变弱，光合作用能力减弱，无法满足植物生长发育需要。存在安全隐患，建议清除此树（详见附图）。清除时应注意安全文明施工，按规范施工，做好安全疏导措施，以确保安全，暂不建议补植。

| 34 | 晴柔路 | 粤兴工业园门口 | 马占相思 | 1 | 株 | 胸径 30cm,树高约 10m | 台风吹断主干, 伤口劈裂, 未做防腐致死 | 直接处理 |

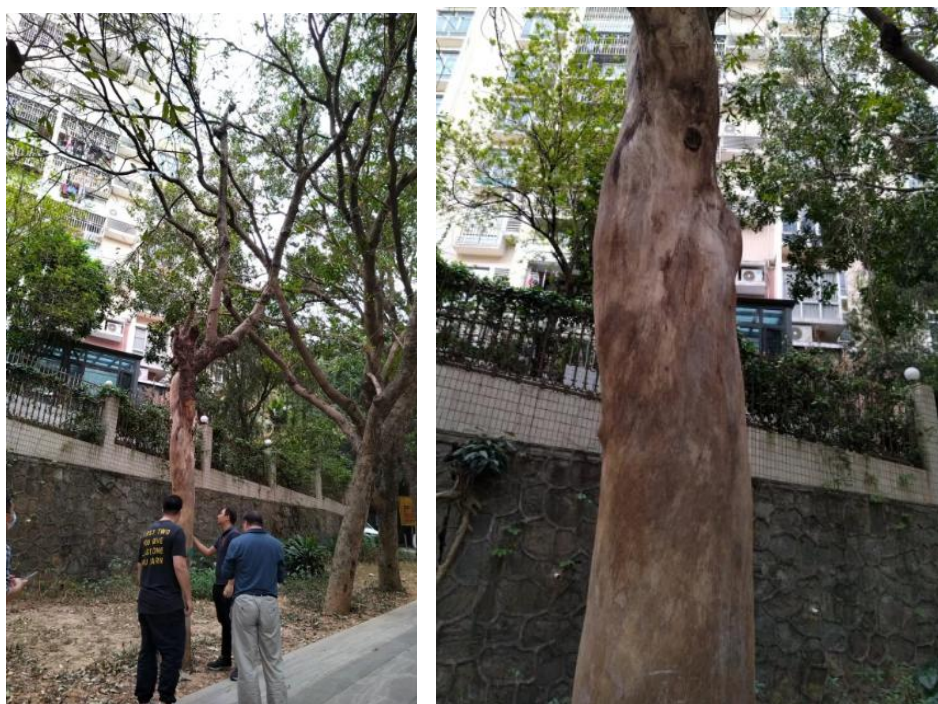
百世路口枯树现场图

百世路口有 1 株非洲楝(胸径31cm,树高约8m, 无冠), 经专家现场核查, 发现该株树木主干已经枯死, 由于道路提升伤及树根, 伤口未做防腐处理, 光合作用能力减弱, 无法满足植物生长发育需要, 导致根系吸收能力下降, 生长势变弱致死。存在安全隐患, 建议清除此树 (详见附图)。清除时应注意安全文明施工, 按规范施工, 做好安全疏导措施, 以确保安全, 暂不建议补植。

| 35 | 百世路 | 百世路中段 | 非洲楝 | 1 | 株 | 胸径 31cm,树高约 8m | 道路提升伤及树根, 未做防腐, 生长势弱致死 | 直接处理 |

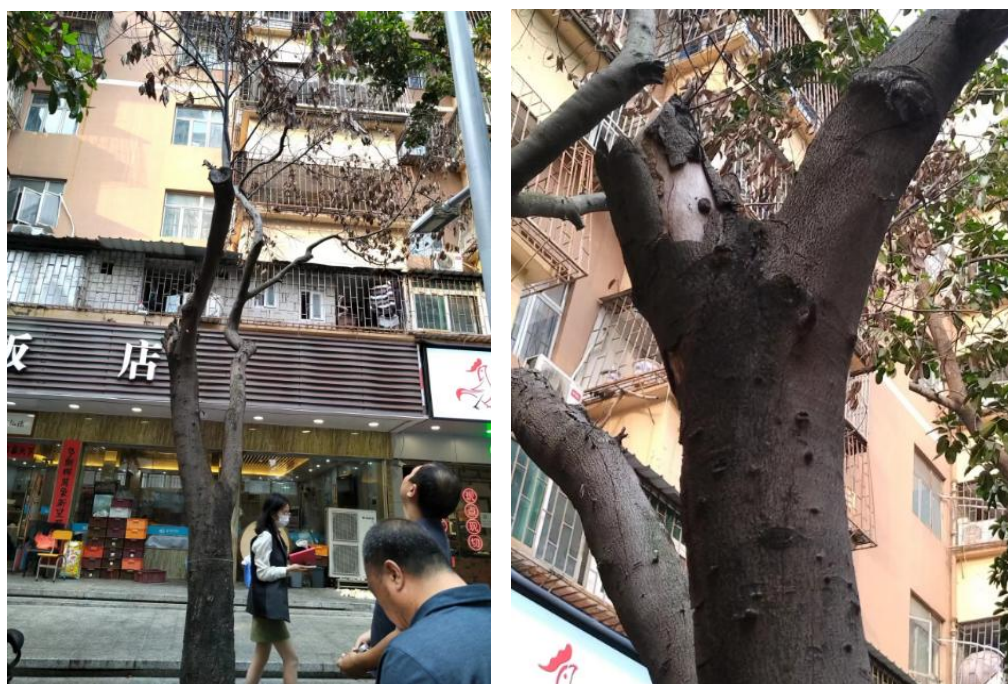
莲塘路口枯树现场图

1、莲塘路口有 1 株阴香(胸径24cm,树高约5m,冠幅4m)，经专家现场核查，发现该株树木主干已经枯死，主枝损伤，伤口未做防腐处理，光合作用能力减弱，无法满足植物生长发育需要，导致根系吸收能力下降，生长势变弱致死。存在安全隐患， 建议清除此树（详见附件）。清除时应注意安全文明施工， 按规范施工， 做好安全疏导措施， 以确保安全，建议补植胸径10cm的扁桃。

| 36 | 莲塘路 | 莲塘路中段 | 阴香 | 1 | 株 | 胸径 24cm,树高约 5m | 修剪主枝, 伤口未做处理, 导致生长势弱致死 | 补植胸径10cm扁桃 |

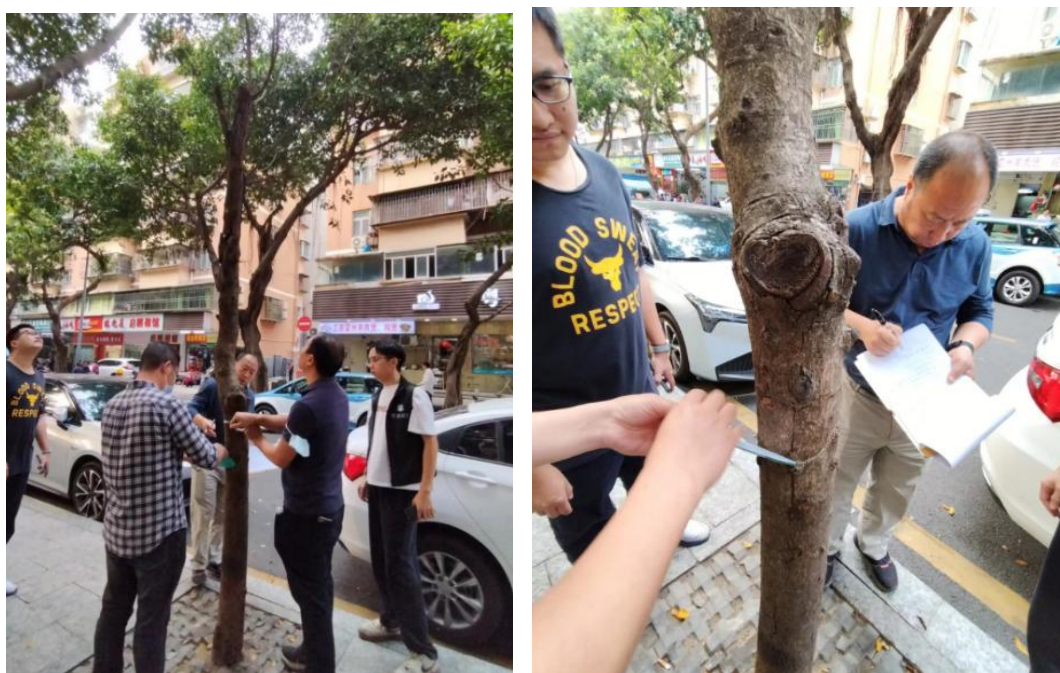
莲塘路口现场枯树图

2、莲塘路口有 1 株宫粉紫荆(胸径14cm,树高约3m,冠幅1m), 经专家现场核查, 发现该株树木主已经枯死, 主枝损伤, 伤口未做防腐处理, 光合作用能力减弱, 无法满足植物生长发育需要, 导致根系吸收能力下降, 生长势变弱致死。存在安全隐患, 建议清除此树 (详见附图)。清除时应注意安全文明施工, 按规范施工, 做好安全疏导措施, 以确保安全, 建议补植胸径10cm的扁桃。

| 37 | 莲塘路 | 莲塘路中段 | 宫粉紫荆 | 1 | 株 | 胸径 14cm,树高约 3m | 修剪主枝, 伤口未做处理, 导致生长势弱致死 | 补植胸径10cm扁桃 |

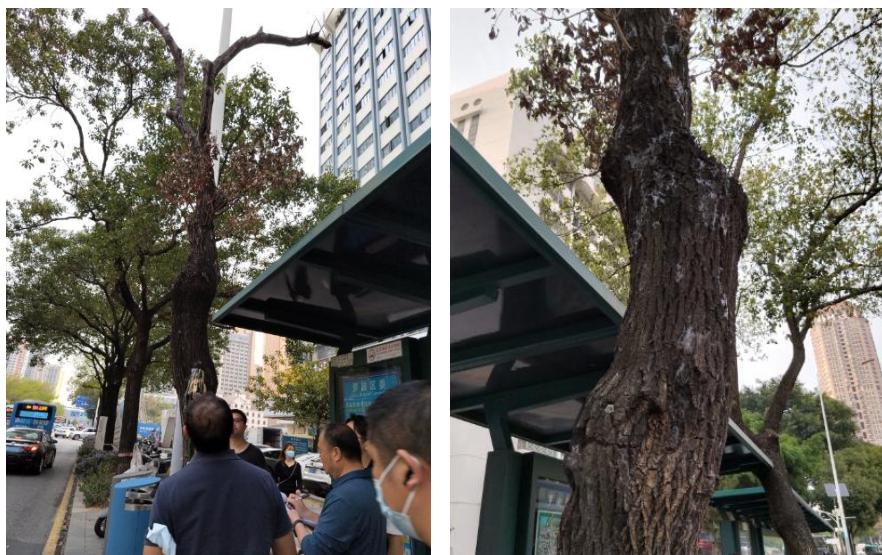
文锦中路罗湖区委大门对面枯树图

文锦中路罗湖区委大门对面有 1 株香樟(胸径21cm,树高约5m,无冠),经专家现场核查,发现该株树木主干已经枯死(被病虫蛀空),主枝损伤,光合作用能力减弱,无法满足植物生长发育需要,导致根系吸收能力下降,生长势变弱致死。存在安全隐患,建议清除此树(详见附图)。清除时应注意安全文明施工,按规范施工,做好安全疏导措施,以确保安全,建议补植胸径10cm的香樟。

| 38 | 文锦路中段 | 罗湖区委大门对面 | 香樟 | 1 | 株 | 胸径 21cm,树高约 5m | 树干被病虫蛀空而死 | 补植胸径10cm香樟树 |
