关于罗湖区临平一路、金湖一街、河西一路、宝岗路等14处共20株枯树勘查的报告

2023年3月10日下午，深圳市罗湖区城市管理组织对罗湖区临平一路、金湖一街、河西一路、宝岗路、三角台公园、解放路、城东街、东门中路、蛟湖路、红桂路、洪湖地铁站旁、洪湖路、湖景社区公园13处共20株枯树现象实地勘察评估。市专家组王晓霞、周海旋、谢信强3位园林专家对现场进行了实地勘查、评估，形成意见如下：

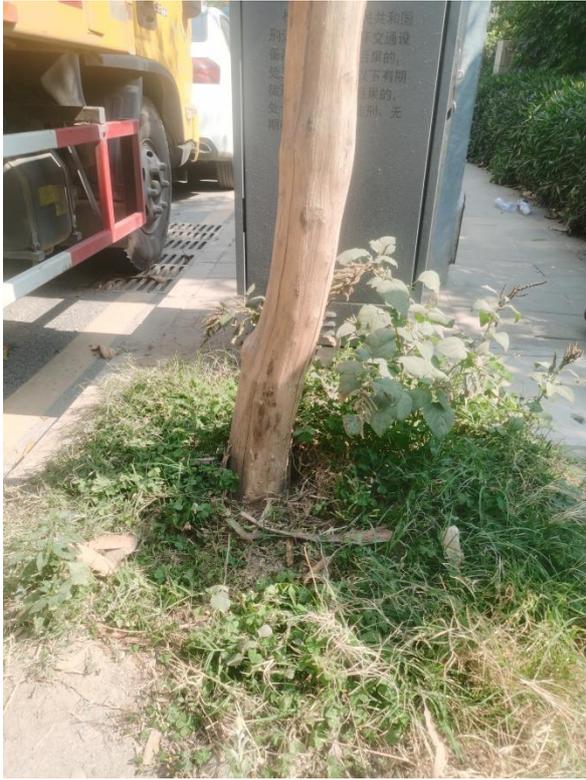
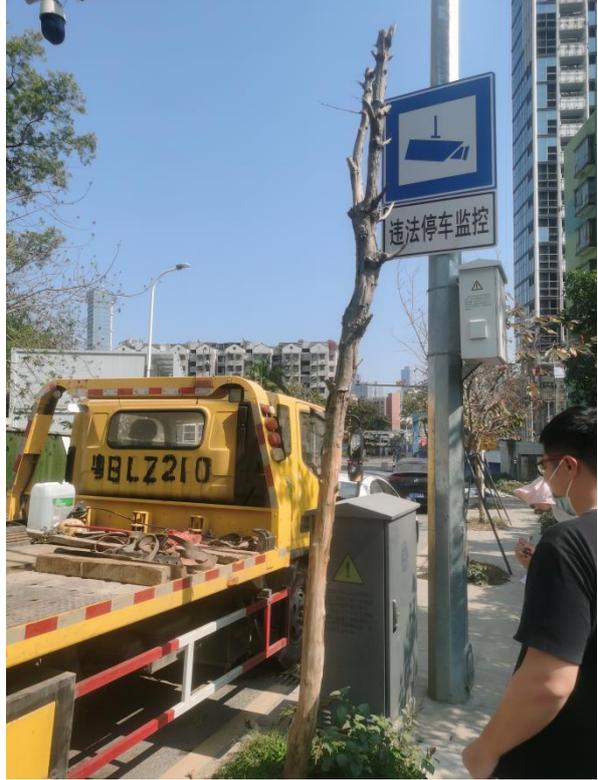
临平一路枯树大花紫薇现场图片

临平一路靠清湖山庄旁，有1株大叶紫薇(胸径8cm,高约3m)，该树木树皮树干受损严重，树池透水性差，树木已枯死。为防止发生倒伏，存在安全隐患，建议清除此树木。(树木现状图片详见以下附图)

清理时应注意按规范施工，确保施工安全文明。更换新的种植土，确保土壤透气、透水，结合现场情况，建议补植大花紫薇1株(胸径12-13cm,树高5.0-5.5m)。

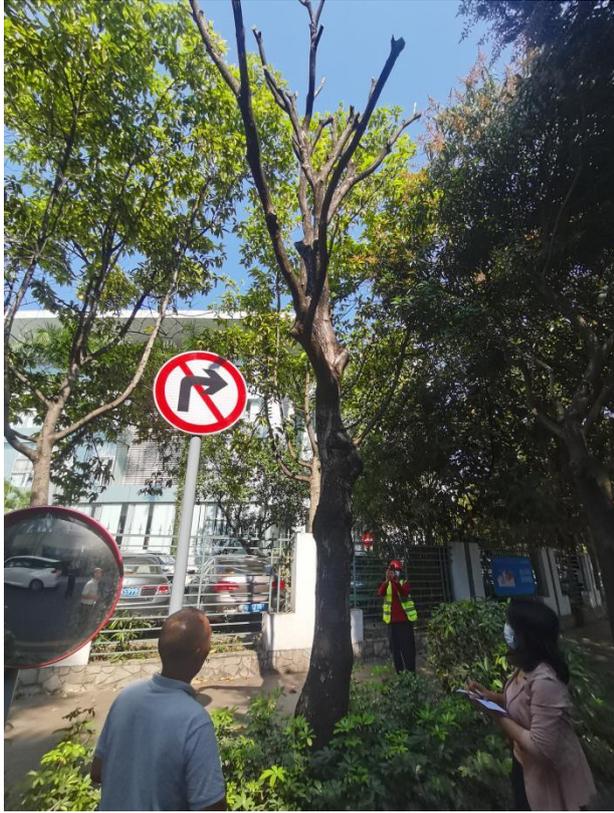
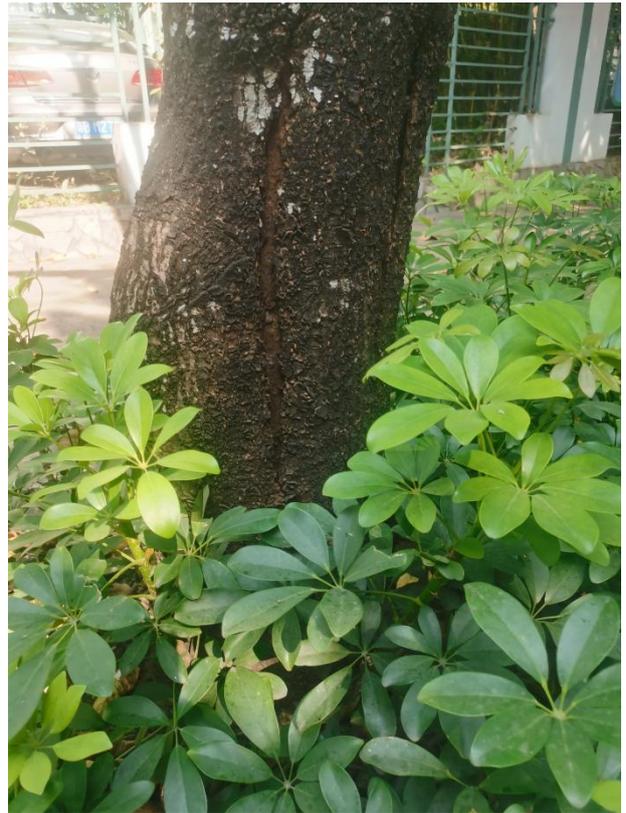
金湖一街枯树芒果现场图片

金湖一街棕榈泉车库入口对面,有1株芒果树(胸径30cm,高约6.5cm),该树木受白蚁侵蚀且树皮树干受损严重,已枯死。为防止发生倒伏,存在安全隐患,建议清除此树木。(树木现状图片详见以下附图)

清理时应注意按规范施工,确保施工安全文明。对土壤进行白蚁消杀,更换新的种植土,确保土壤透气、透水,结合现场情况,建议补植扁桃1株(胸径13-15cm,树高5.0-5.5m)。

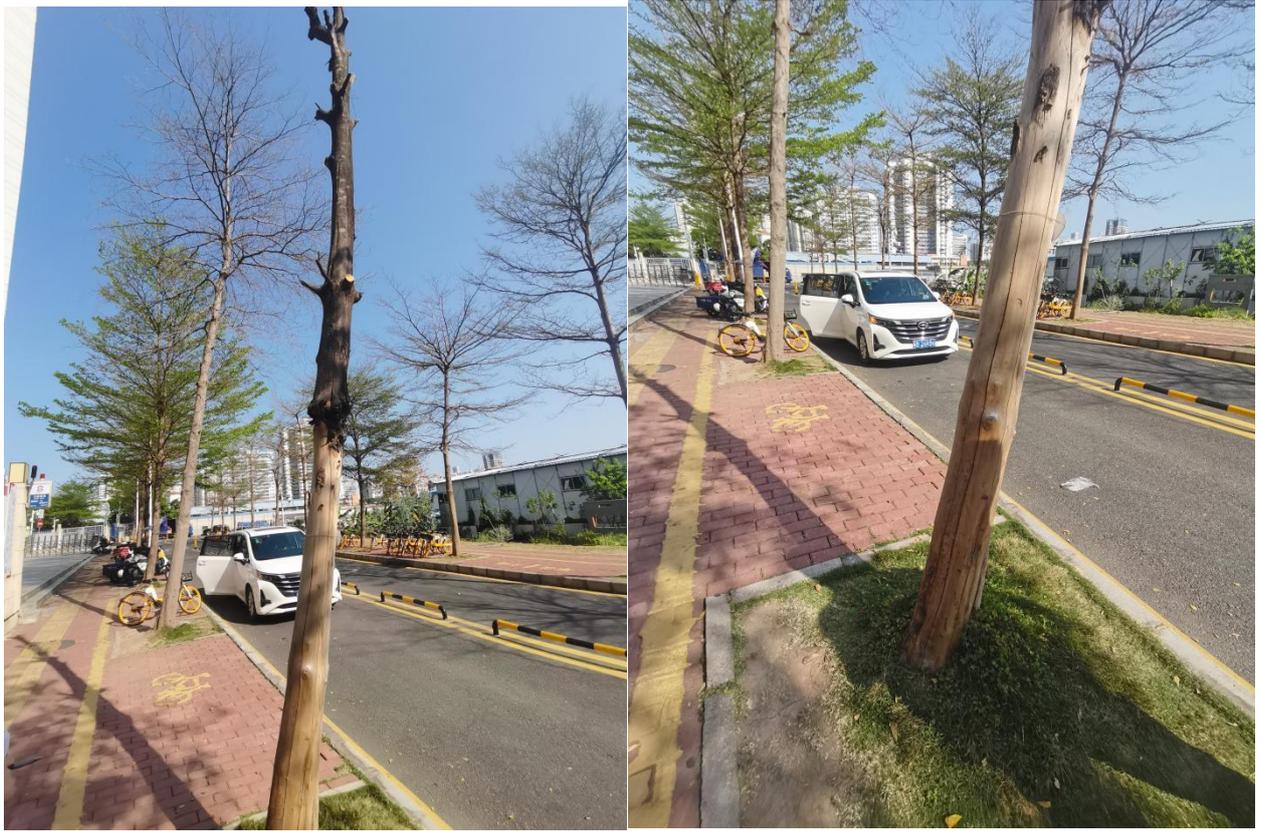
河西一路枯树小叶榄仁现场图片

河西一路宝龙嘉园入口旁，有1株小叶榄仁(胸径18cm,高约6m;)，该树木树皮树干受损严重，已枯死。为防止发生倒伏，存在安全隐患，建议清除此树木。(树木现状图片详见以下附图)

清理时应注意按规范施工，确保施工安全文明。更换新的种植土，确保土壤透气、透水，结合现场情况，建议补植小叶榄仁1株(胸径12-13cm,树高6.0-6.5m)。

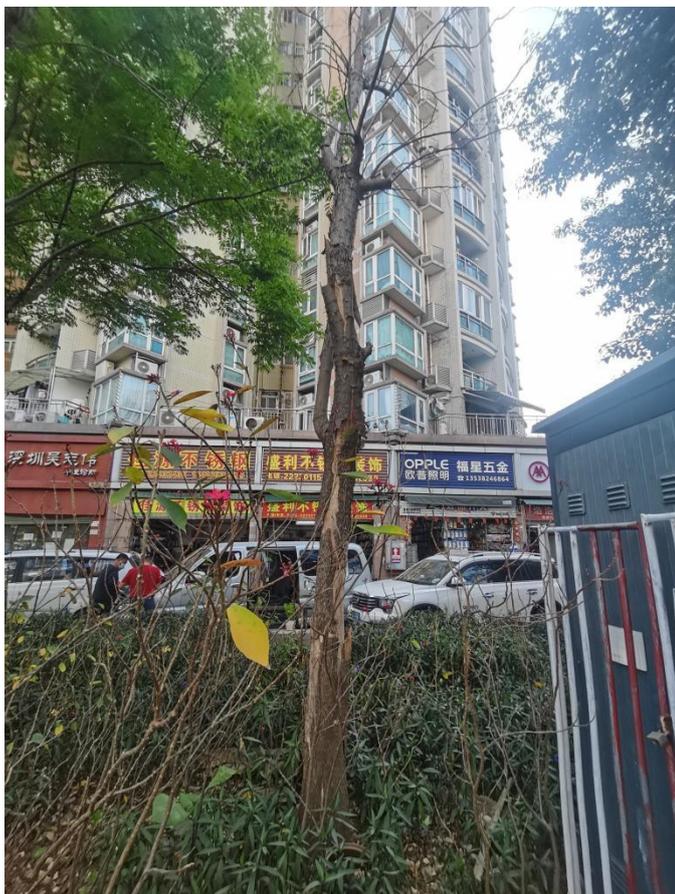
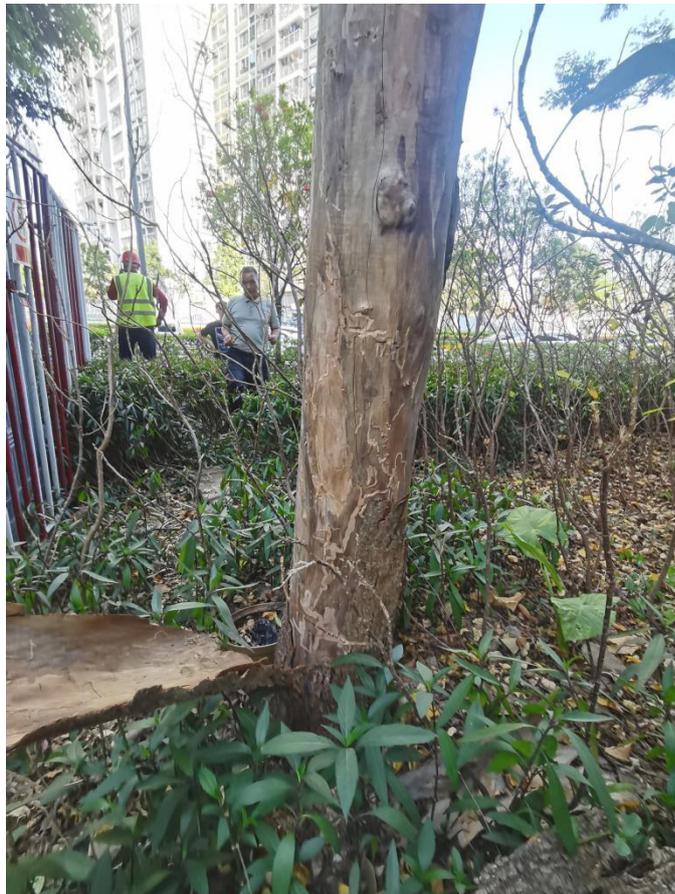
宝岗路佳源不锈钢店前枯树国庆花现场图片

1、宝岗路佳源不锈钢店前，有1株国庆花(胸径22cm, 高约7.5m)，该树木受白蚁侵蚀且树皮树干受损严重，已枯死。为防止发生倒伏，存在安全隐患，建议清除此树木。(树木现状图片详见以下附图)

清理时应注意按规范施工，确保施工安全文明。对土壤进行白蚁消杀，更换新的种植土，确保土壤透气、透水，结合现场情况，建议补植大花紫薇1株(胸径12-13cm, 树高5.0-5.5m)。

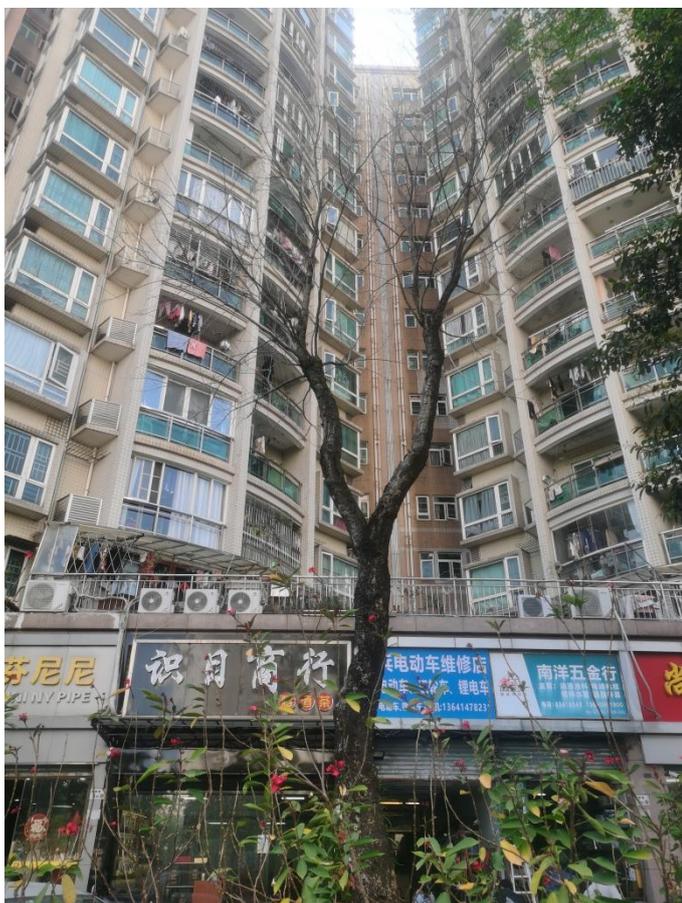
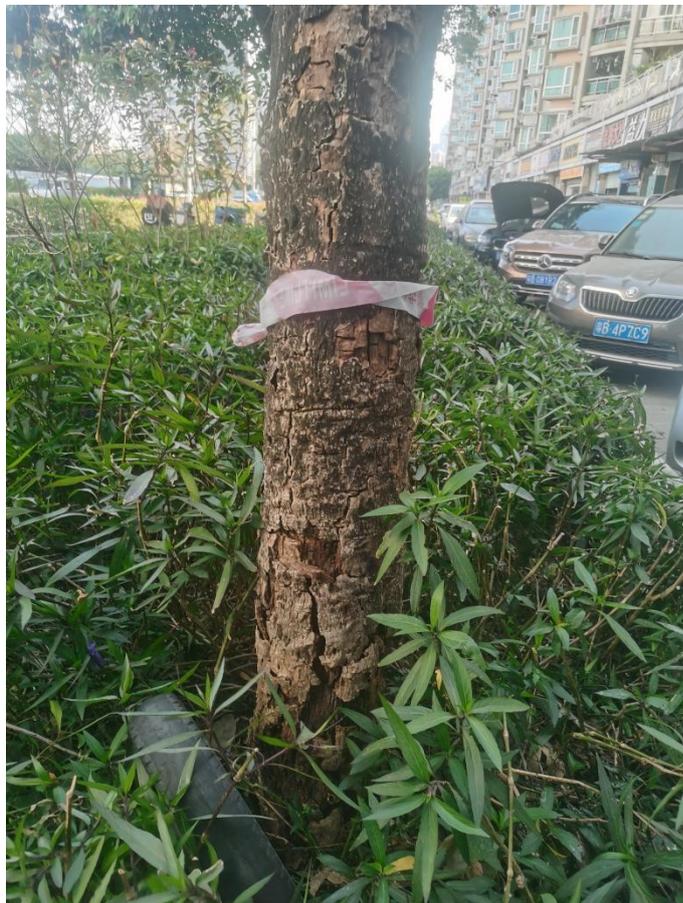
宝岗路识目商行店前枯树海南蒲桃现场图片

2、宝岗路识目商行店前，有1株海南蒲桃(胸径26cm,高约7m)，该树木受白蚁侵蚀且感染根腐病，树皮树干受损严重，已枯死。为防止发生倒伏，存在安全隐患，建议清除此树木。(树木现状图片详见以下附图)

清理时应注意按规范施工，确保施工安全文明。对土壤进行白蚁消杀，更换新的种植土，确保土壤透气、透水，结合现场情况，建议补植1株海南蒲桃，胸径10-12cm，高5.0-5.5m。

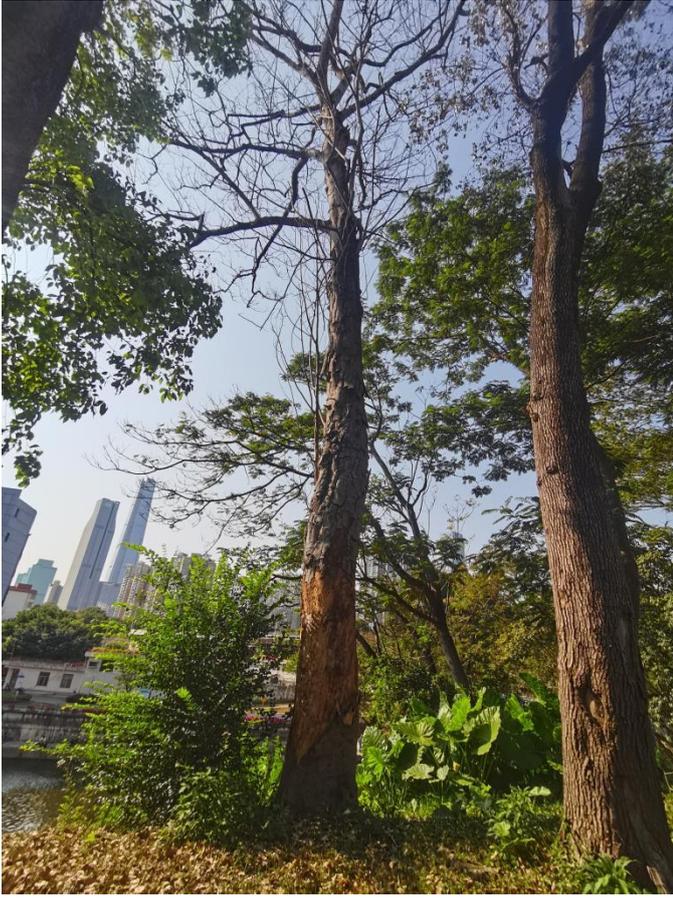
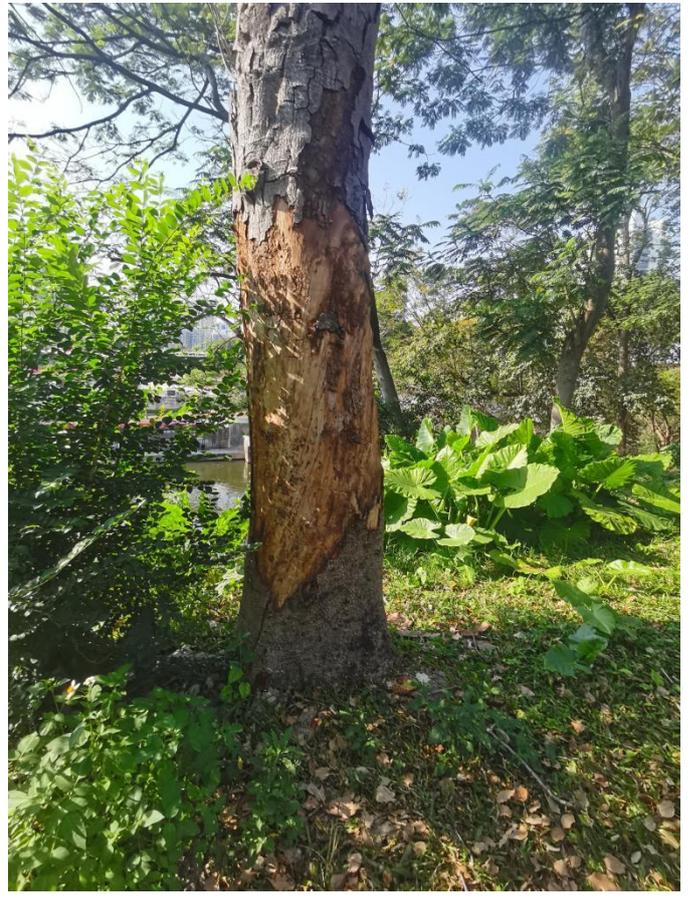
三角台公园枯树南洋楹现场图片

1、深圳广铁土木工程公司门前桥对面绿地里，有1株南洋楹(胸径45cm,高约15m)，及1株香樟(胸径43cm,高约15m)，该两株树木都受白蚁侵蚀且树皮树干受损严重，已枯死。为防止发生倒伏，存在安全隐患，建议清除此树木。(树木现状图片详见以下附图)

清理时应注意按规范施工，确保施工安全文明。对土壤进行白蚁消杀，更换新的种植土，确保土壤透气、透水，结合现场情况，建议补植1株凤凰木，胸径12-13cm，高5.0-5.5m。

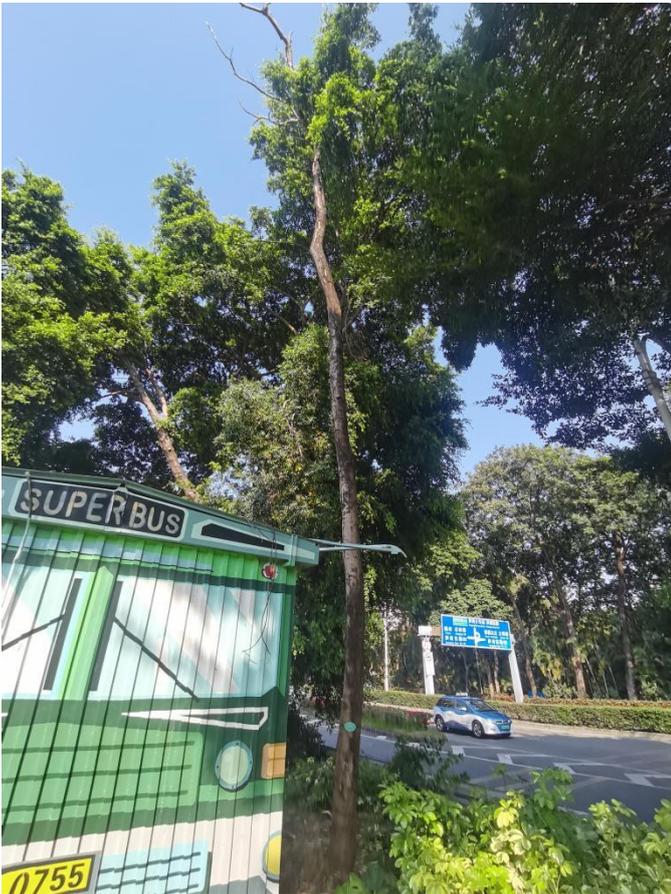
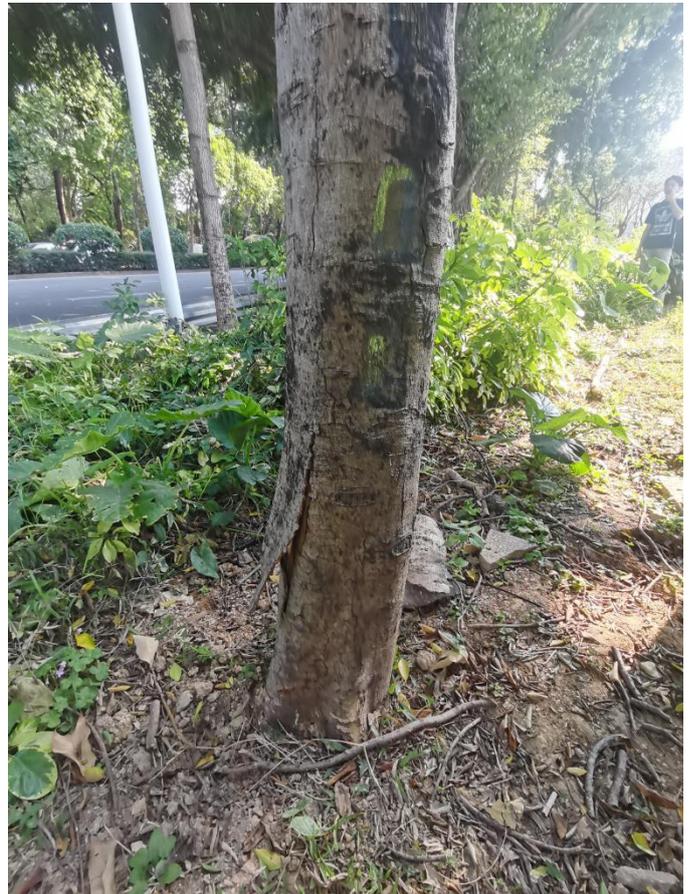
三角台公园枯树凤凰木现场图片

2、院内superbus点旁，有1株凤凰木(胸径28cm,高约18m)，该树木都受白蚁侵蚀且树皮树干受损严重，已枯死。为防止发生倒伏，存在安全隐患，建议清除此树木。(树木现状图片详见以下附图)

清理时应注意按规范施工，确保施工安全文明。对土壤进行白蚁消杀。

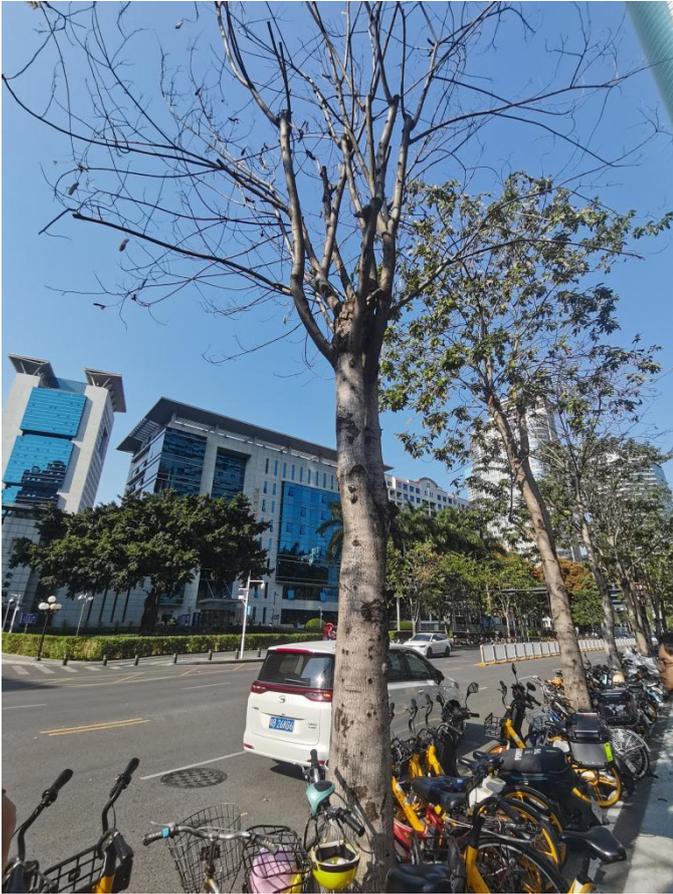
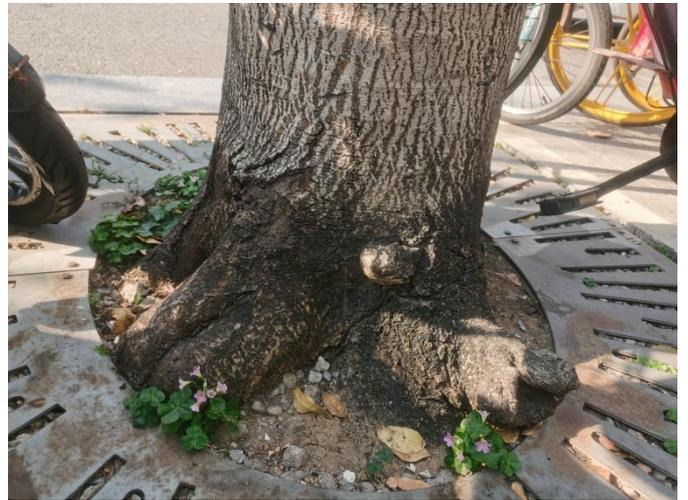
解放路枯树仪花现场图片

深圳市公安局前，有1株仪花(胸径33cm,高约6m)，该树木受白蚁侵蚀严重致根腐病，且树皮树干受损严重，已枯死。为防止发生倒伏，存在安全隐患，建议清除此树木。(树木现状图片详见以下附图)

清理时应注意按规范施工，确保施工安全文明。对土壤进行白蚁消杀，更换新的种植土，确保土壤透气、透水，结合现场情况，建议补植1株仪花，胸径12-13cm，高5.5-6.0m。

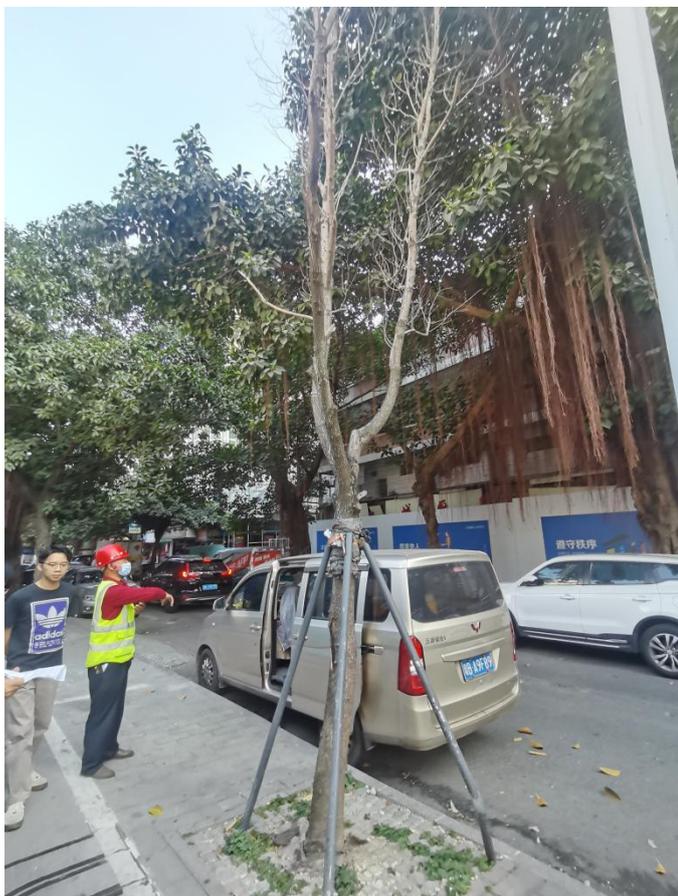
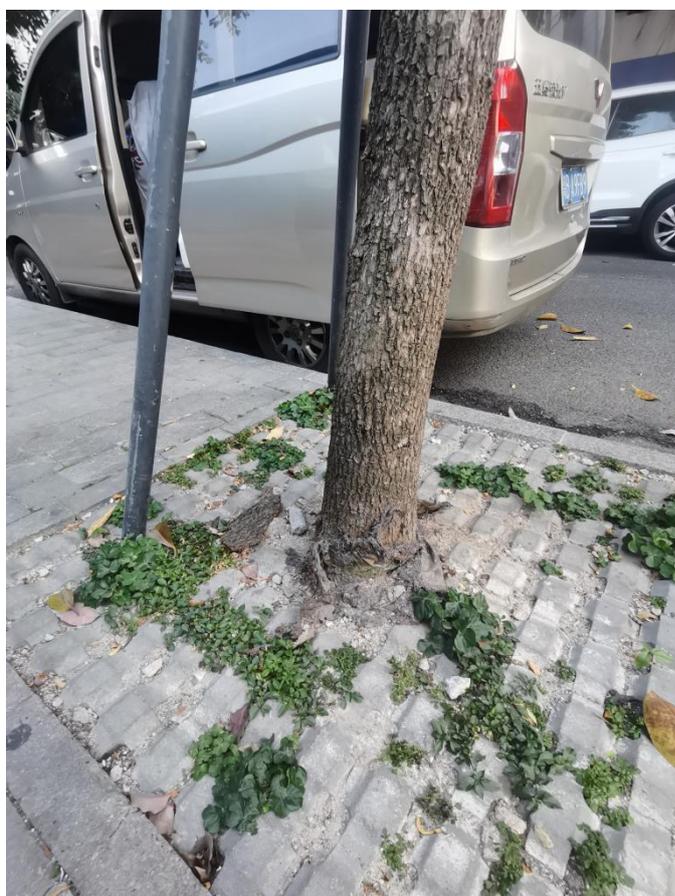
城东街枯树樟树现场图片

中国银河证券对面，有1株樟树(胸径17cm,高约6m)，因树池透水性差导致树木枯死。为防止发生倒伏，存在安全隐患，建议清除此树木。(树木现状图片详见以下附图)

清理时应注意按规范施工，确保施工安全文明。更换新的种植土，确保土壤透气、透水，结合现场情况，建议补植樟树1株(胸径12-13cm,高约5.5-6.0m)。

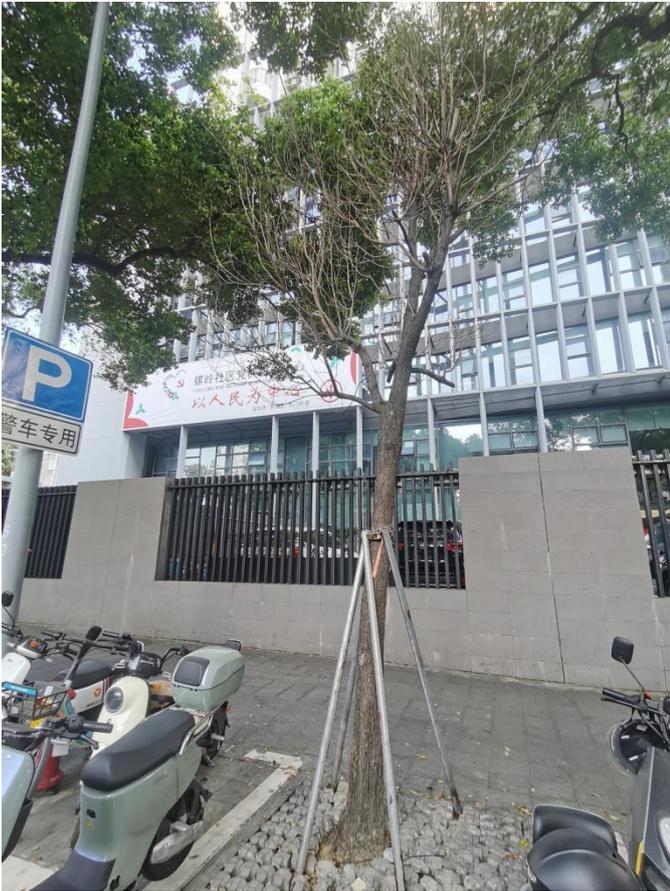
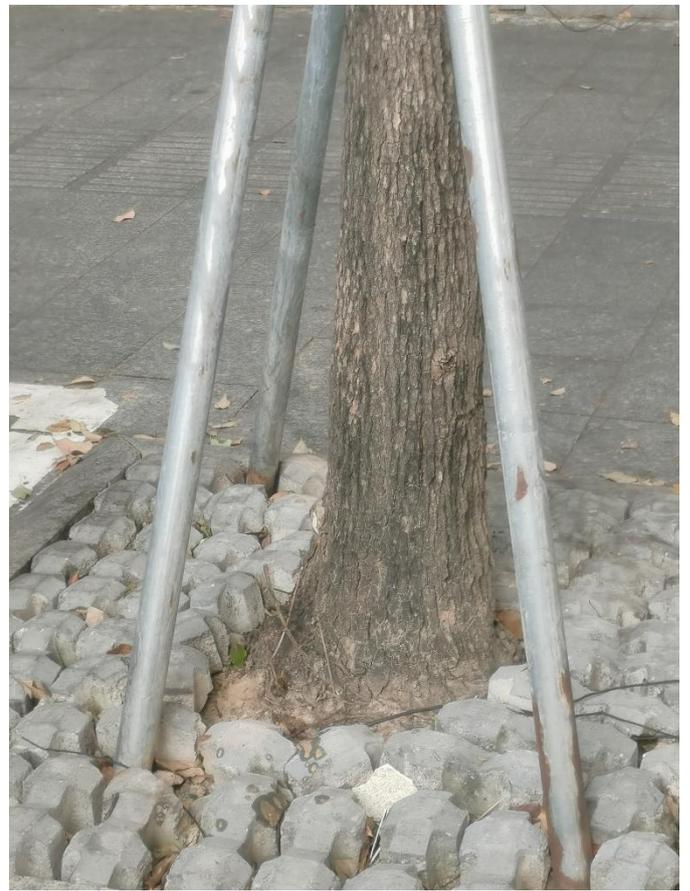
东门中路东边枯树樟树现场图片

1、东门中路东边，螺岭社区党群服务中心前，有1株樟树(胸径12cm, 高约5.0m)，该树木树池透水、透气性差，导致树木死亡。为防止发生倒伏，存在安全隐患，建议清除此树木。(树木现状图片详见以下附图)

清理时应注意按规范施工，确保施工安全文明。更换新的种植土，确保土壤透气、透水，结合现场情况，建议补植1株樟树(胸径12-13cm, 高约5.5-6.0m)。

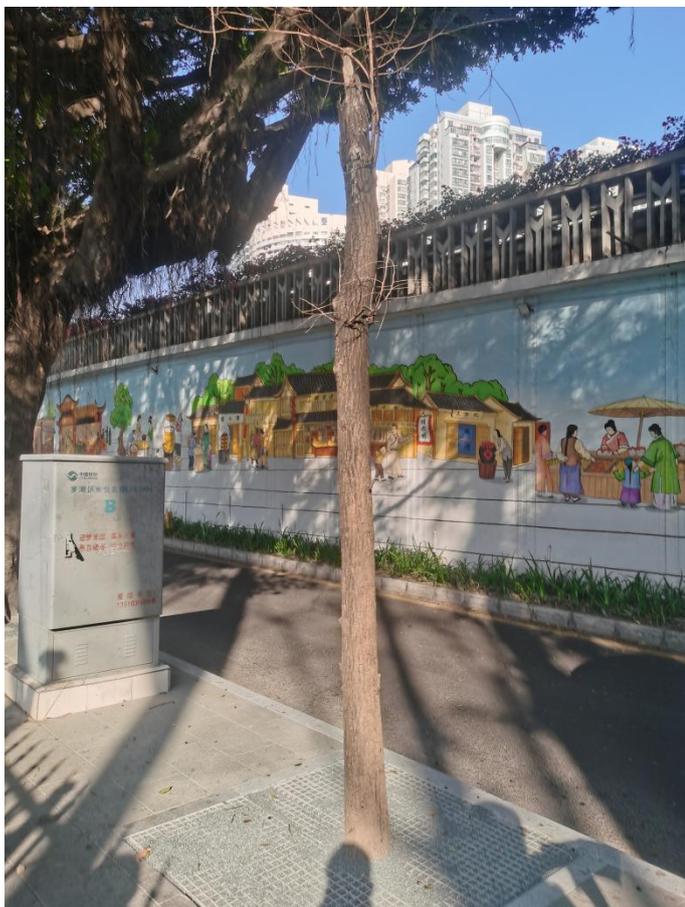
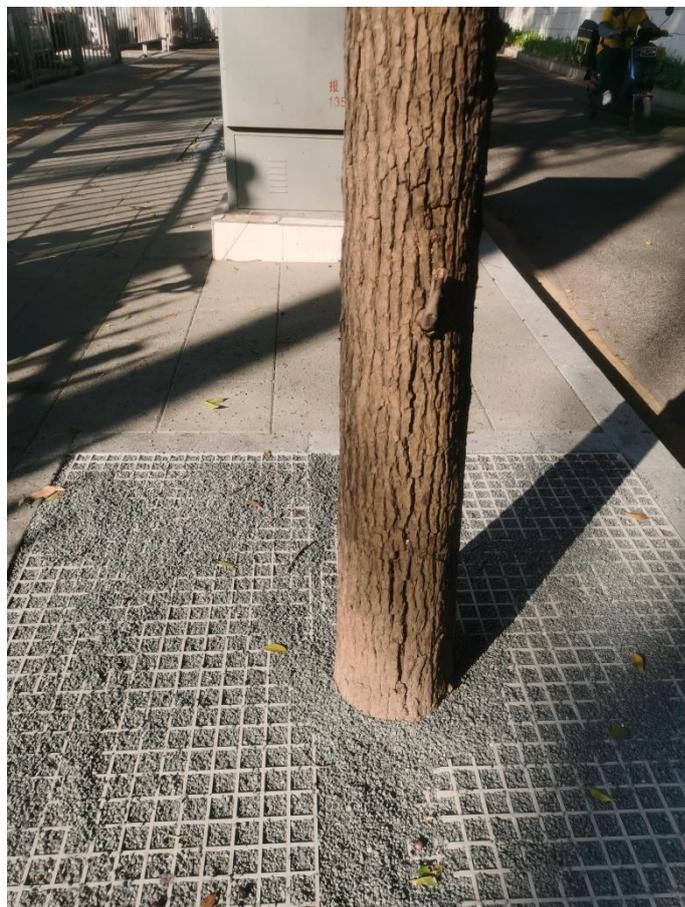
东门中路西边枯树樟树现场图片

2、东门中路西边，天玺1号B座墙外，有1株樟树(胸径约15cm,高约3m)，经专家现场核查，该树木树池透水、透气性差，导致树木死亡。为防止发生倒伏，存在安全隐患，建议清除此树木。(树木现状图片详见以下附图)

清理时应注意按规范施工，确保施工安全文明。更换新的种植土，确保土壤透气、透水，结合现场情况，建议补植1株樟树(胸径12-13cm,高约5.5-6.0m)。

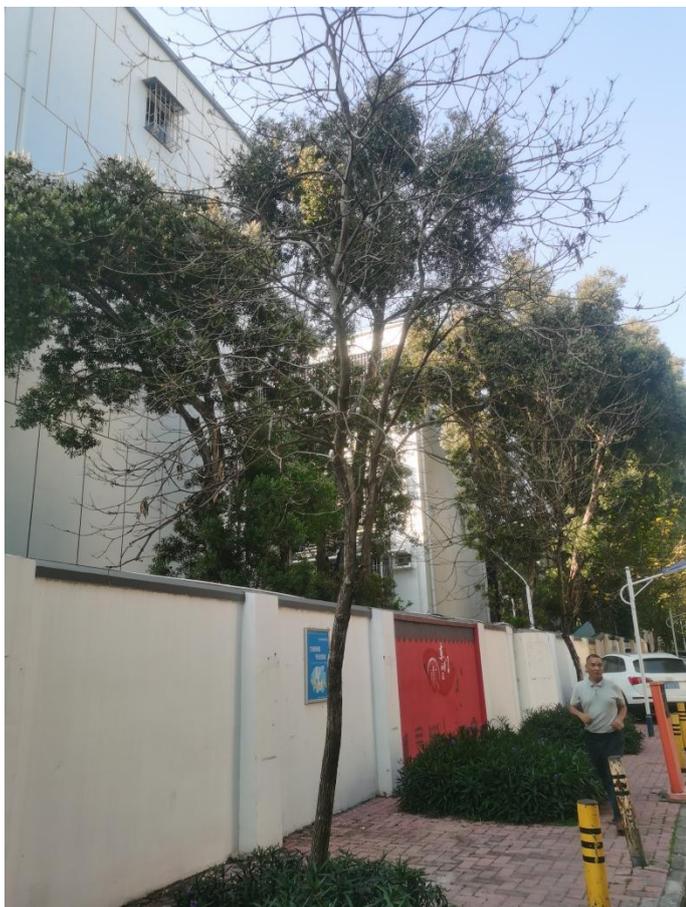
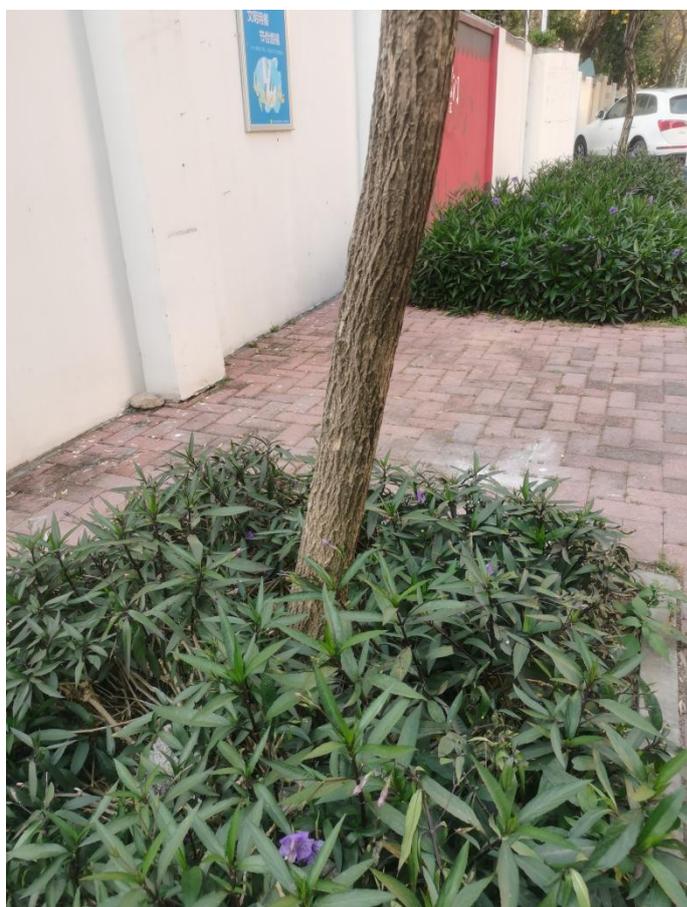
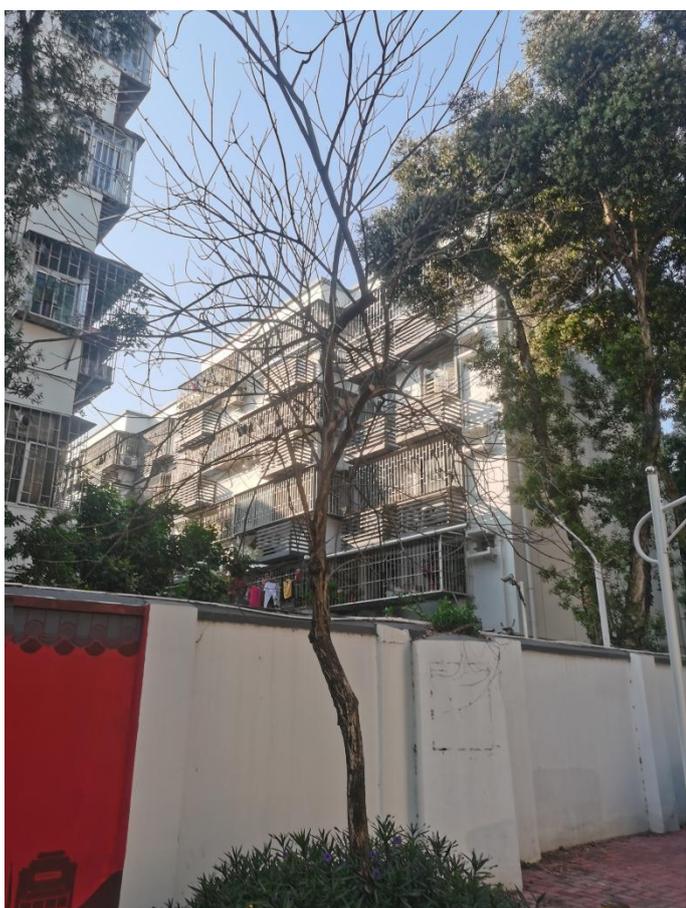
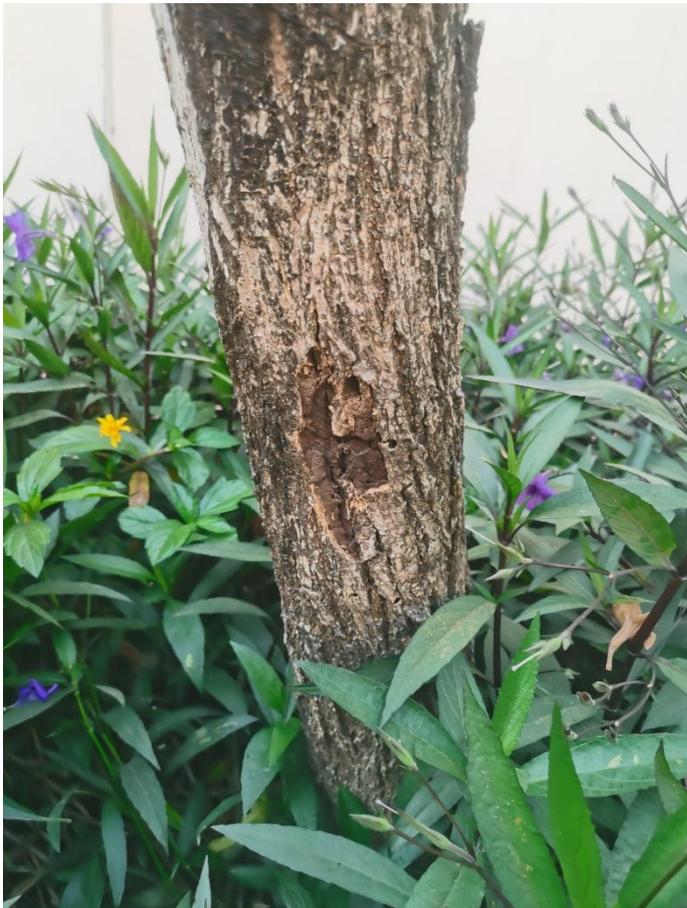
蛟湖路西侧枯树2株黄花风铃木现场图片

蛟湖路西侧，相邻的2株黄花风铃木(胸径10cm,高约6.0m)，该树木都受白蚁侵蚀且树皮树干受损严重，已枯死。为防止发生倒伏，存在安全隐患，建议清除此树木。(树木现状图片详见以下附图)

清理时应注意按规范施工，确保施工安全文明。对土壤进行白蚁消杀，更换新的种植土，确保土壤透气、透水，结合现场情况，建议补植2株黄花风铃木(胸径10-11cm,高约5.5-6.0m)。

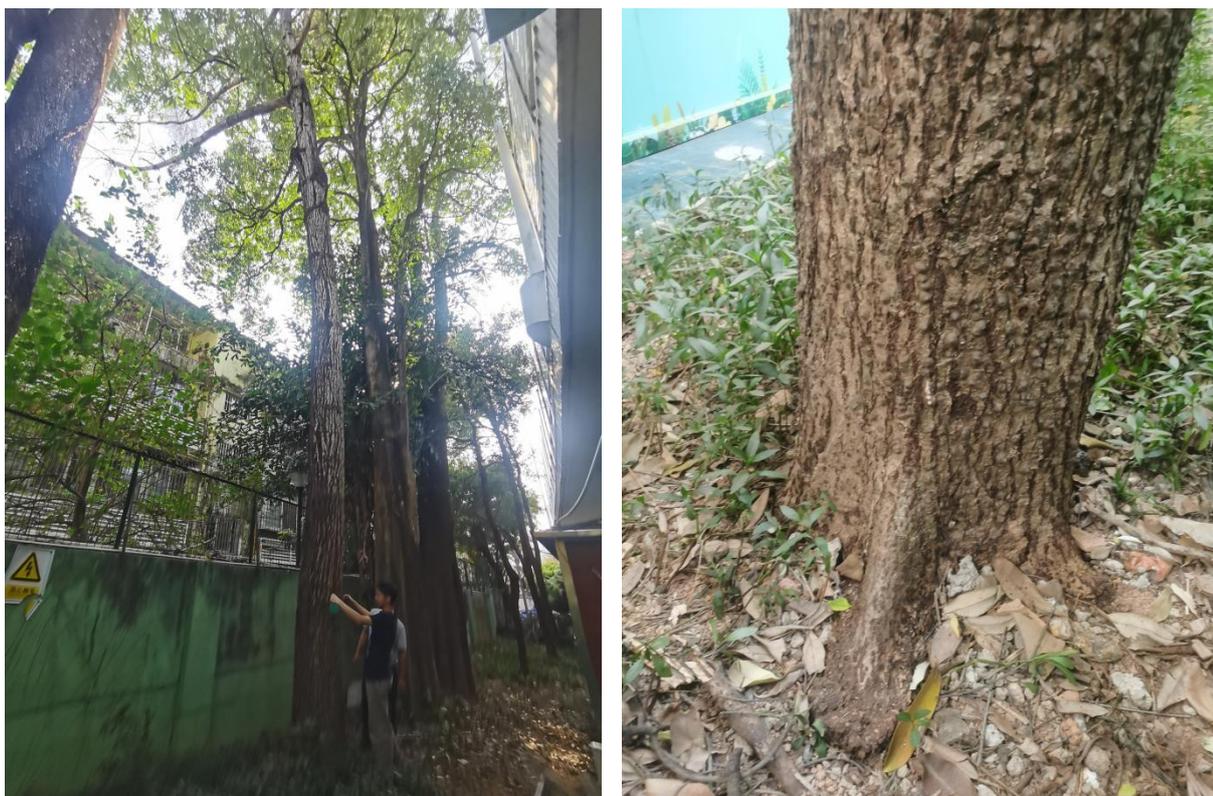
红桂路枯树木棉现场图片

红桂路桥底，蛟湖路2号大院6栋墙外，有1株木棉(地径49cm, 高约18m)，经专家组现场核查，该树木受白蚁侵蚀严重致根腐病，已枯死。为防止发生倒伏，存在安全隐患，建议清除此树木。(树木现状图片详见以下附图)

清理时应注意按规范施工，确保施工安全文明。

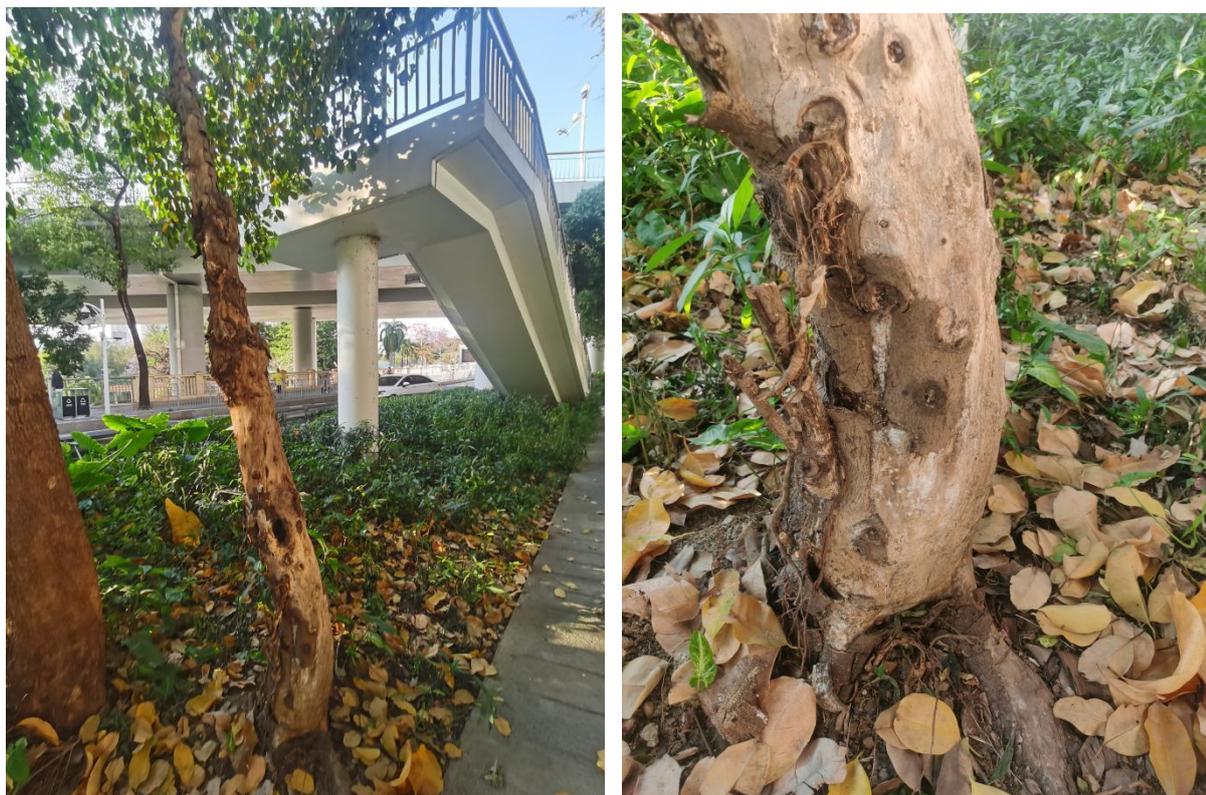
洪湖地铁站A出口附近枯树宫粉紫荆现场图片

洪湖地铁站，有1株宫粉紫荆(胸径16cm, 高约3.5m)，经专家组现场核查，因受白蚁侵蚀且树皮树干受损严重，已枯死。为防止发生倒伏，存在安全隐患，建议清除此树木。(树木现状图片详见以下附图)

清理时应注意按规范施工，确保施工安全文明。消杀土壤下层白蚁。

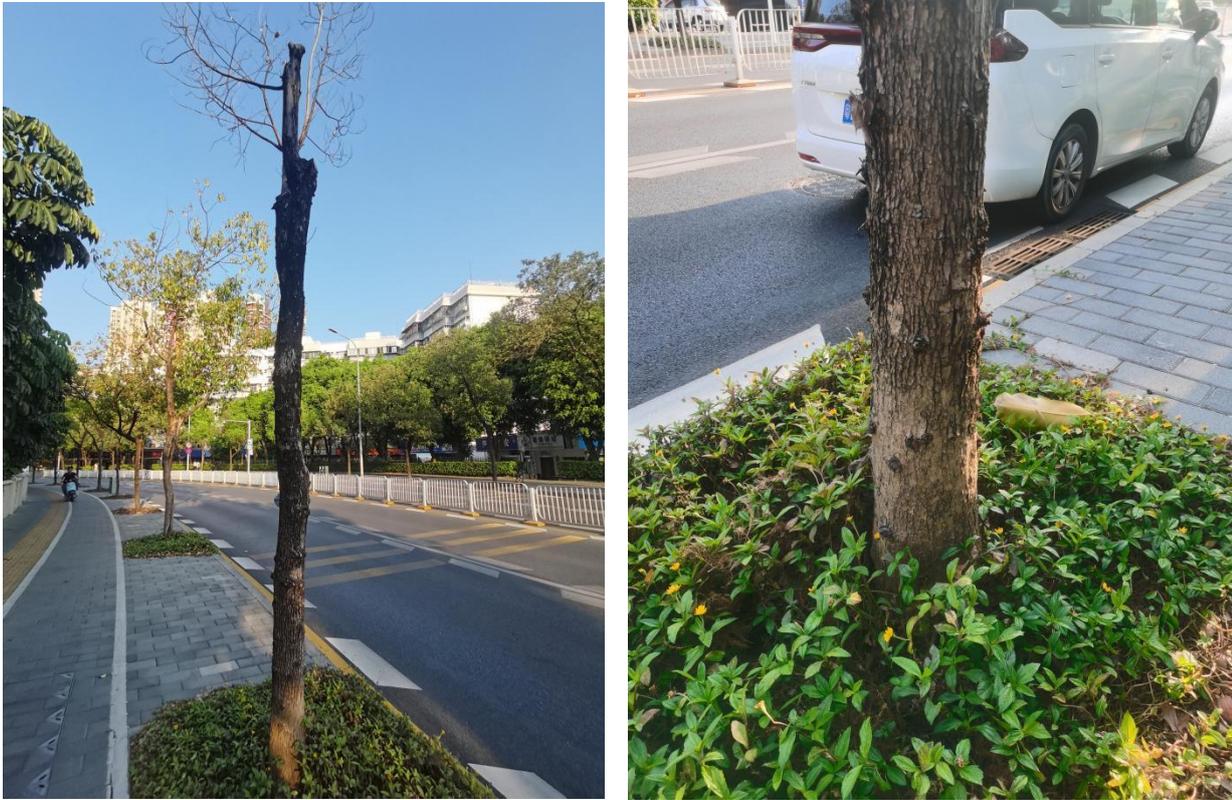
洪湖路西侧枯树樟树现场图片

洪湖路西侧，在笋岗公安对面，有1株樟树(胸径约16cm,高约5m)，经专家现场核查，该树木树池透水、透气性差，导致树木死亡。为防止发生倒伏，存在安全隐患，建议清除此树木。(树木现状图片详见以下附图)

清理时应注意按规范施工，确保施工安全文明。对土壤进行白蚁消杀，更换新的种植土，确保土壤透气、透水，结合现场情况，建议补植1株四季桂（地径7-8cm,高约3.0-3.5m）。

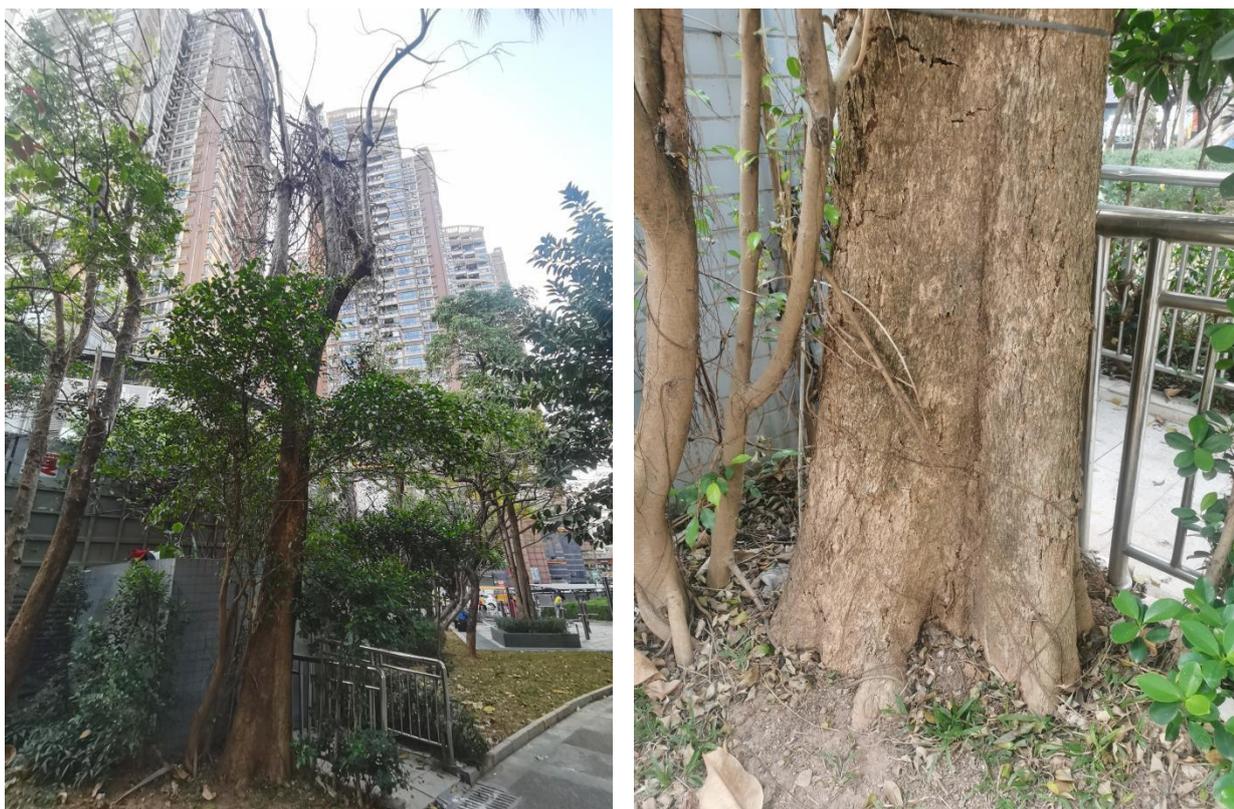
湖景社区公园枯树火焰木现场图片

1、合正景湖逸园东南门外西侧，有1株火焰木(胸径50cm,高约12m)，经专家组现场核查，因受白蚁侵蚀且树皮树干受损严重，已枯死。为防止发生倒伏，存在安全隐患，建议清除此树木。(树木现状图片详见以下附图)

清理时应注意按规范施工，确保施工安全文明。更换新的种植土，确保土壤透气、透水，结合现场情况，建议补植1株火焰木（胸径12-13cm,高约5.5-6.0m）。

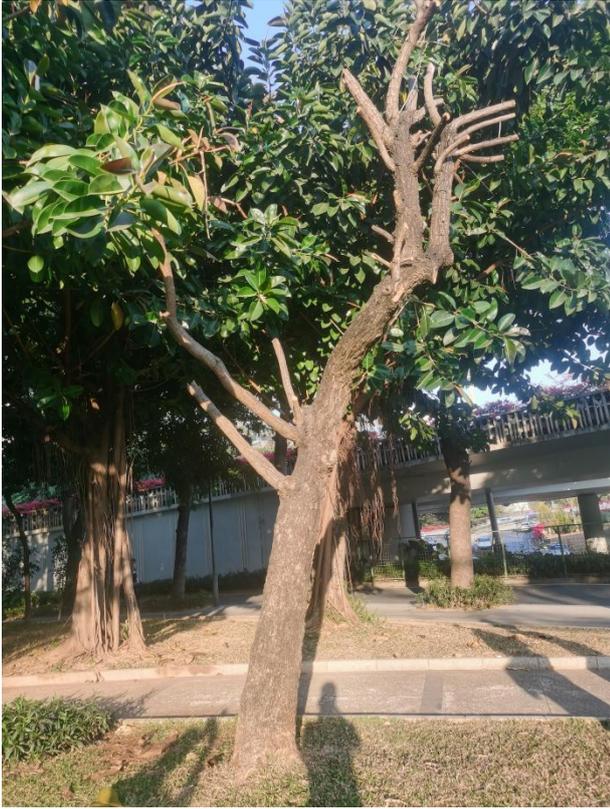
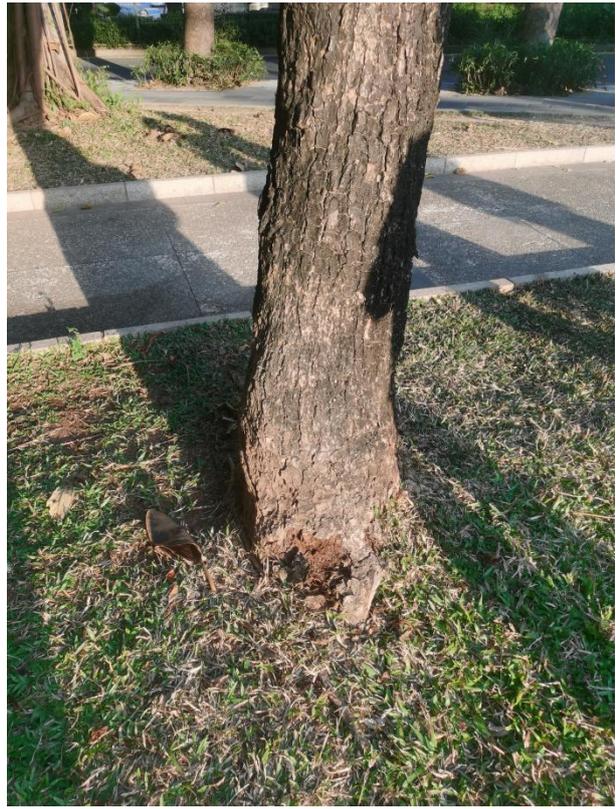
湖景社区公园枯树鸡冠刺桐现场图片

2、翠盈嘉园东座南出口附近，有1株鸡冠刺桐(地径32cm,高约6m)，经专家组现场核查，该树木受白蚁侵蚀严重致根腐病，已枯死。为防止发生倒伏，存在安全隐患，建议清除此树木。(树木现状图片详见以下附图)

清理时应注意按规范施工，确保施工安全文明。更换新的种植土，确保土壤透气、透水，结合现场情况，建议补植1株鸡冠刺桐(胸径12-13cm,高约5.0-5.5m)。

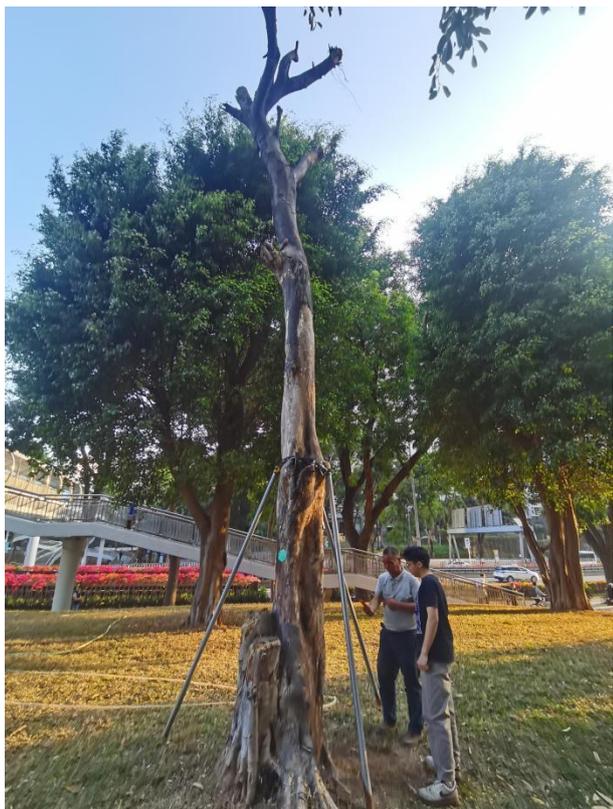
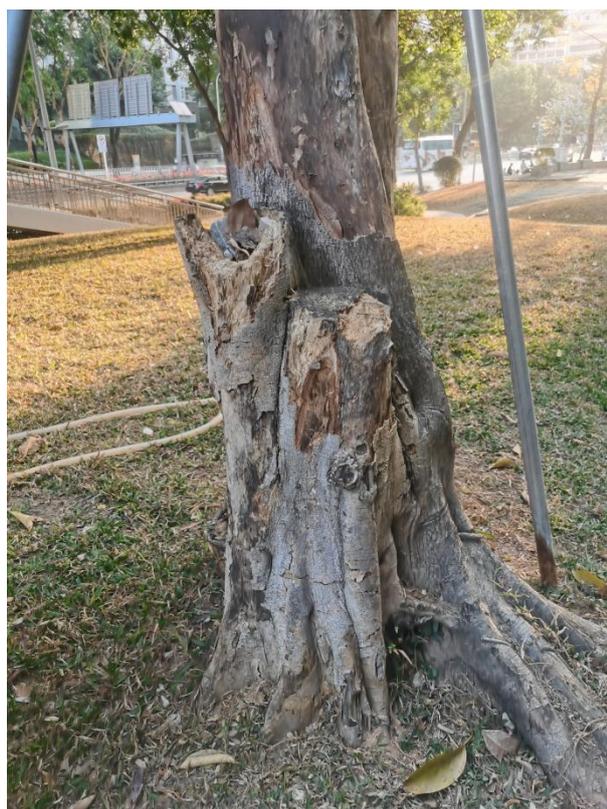
儿童公园天桥南面枯树垂叶榕现场图片

儿童公园天桥南面，有1株垂叶榕(胸径42cm,高约7.5m)，经专家组现场核查，因受白蚁侵蚀且树皮树干受损严重，已枯死。为防止发生倒伏，存在安全隐患，建议清除此树木。(树木现状图片详见以下附图)

清理时应注意按规范施工，确保施工安全文明。对土壤进行白蚁消杀，更换新的种植土，确保土壤透气、透水，结合现场情况，建议补植1株凤凰木(胸径12-13cm,高约5.5-6.0m)。
