# 深圳市罗湖区 2018-2019 危险建筑边坡 (挡墙) 专业巡查

罗湖区莲塘街道

莲泉阁北侧挡墙排查简报

深圳地质建设工程公司

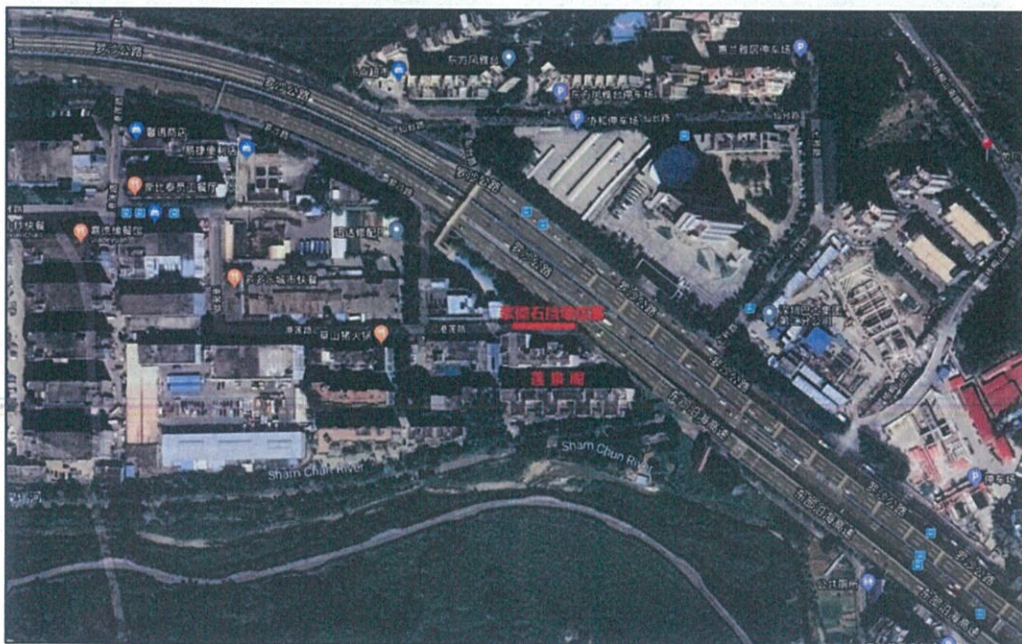
图 1 边坡位置示意图（图中红线所示）

该挡墙位于罗湖区莲塘街道莲泉阁北侧罗沙路南侧，近东西走向，坡向南（如图 1），长约 50m，高约 4-5m，为浆砌石挡墙。挡墙坡脚南侧 5-7m 即为莲泉阁房屋，挡墙顶部为罗沙公路南侧的一片绿地，绿地上有多株榕树，树木直径 30-50cm。挡墙中心坐标：X：21112；Y：127342（深圳市独立坐标系）。
