# 罗湖东晓布心片区 05-07 地块高中新建工程 “5·14”一般起重伤害事故调查报告

罗湖东晓布心片区 05-07 地块高中新建工程“5·14”  
一般起重伤害事故调查组编制

2024 年 7 月 7 日

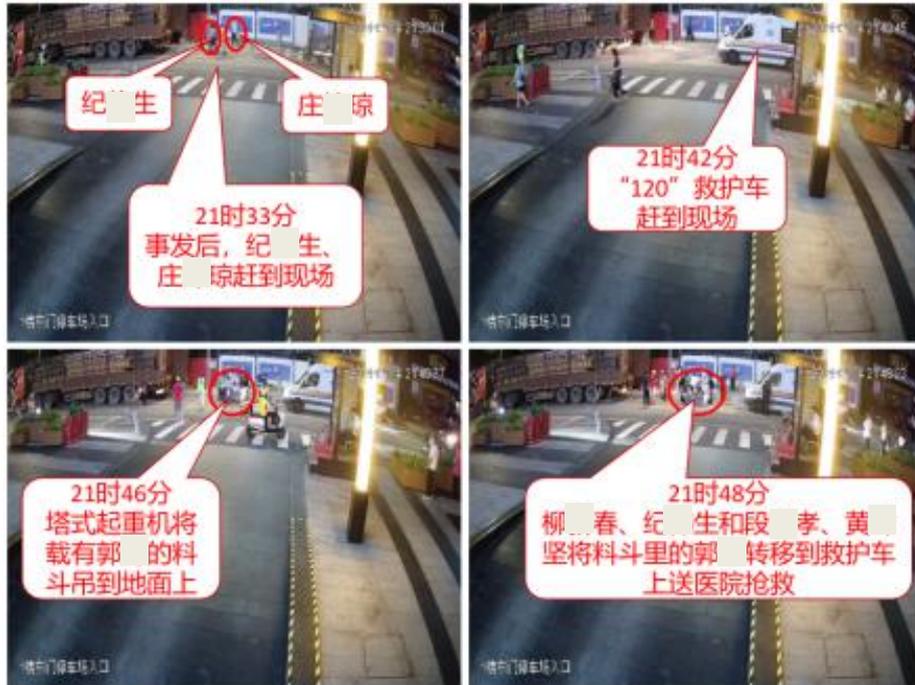
图5 翠园华府“1楼东门停车场入口”视频监控探头记录的事发后现场救援和“120”急救人员救援情况视频截图

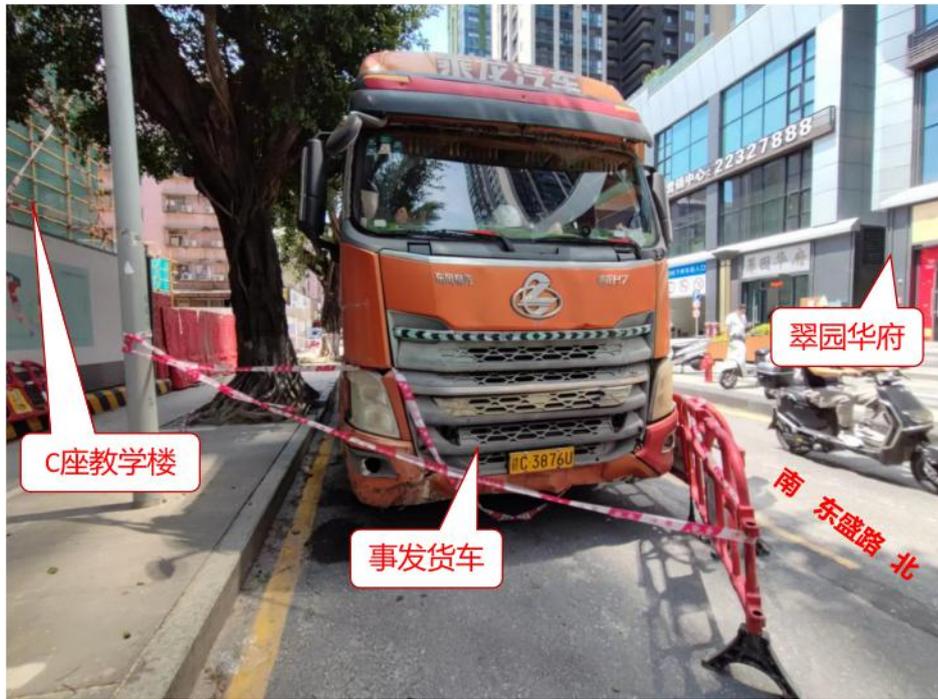
事发货车（车牌号：赣C·3876U）为东风柳汽乘龙H7货车，事发时，车厢内已吊装了脚手架扣件、钢管和钢笆片。该货车停放在布心片区05-07地块高中新建工程西侧门旁边的东盛路由南往北车道上，车头朝北，车尾朝南。事发时，2#塔式起重机正在将A、B、C、D座屋顶操场上的脚手架材料（钢笆片）往货车车厢内吊运装车。（见图5、图6）

图 5 事发货车周边情况图

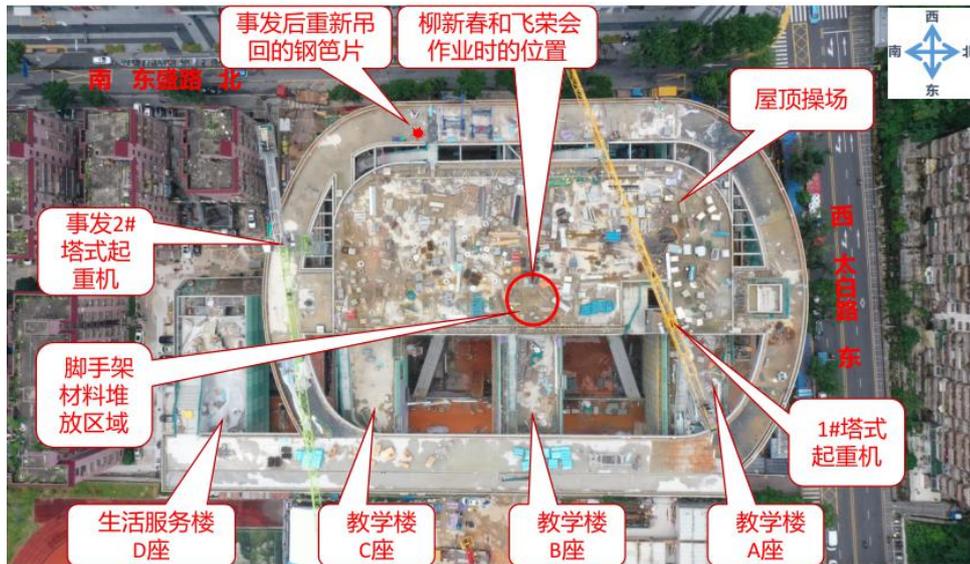
事发项目设有 1#塔式起重机和 2#塔式起重机，分别位于施工区域北侧和南侧。A、B、C、D 座屋顶操场在 1#塔式起重机和 2#塔式起重机之间的区域为材料堆放区，材料堆放区内堆放有钢筋、模板、水泥管和脚手架材料（钢管、钢笆片和扣件）等，脚手架材料（钢管、钢笆片和扣件）堆放在屋顶操场中部位置。在屋顶操场西南角操场跑道弯道附近的跑道上还堆放着事发后通过 2#塔式起重机重新吊回到屋顶操场的另一捆当时未散落的钢笆片。（见图 9、图 10）

图9 事发后，A、B、C、D座屋顶操场情况图
