罗湖区黄贝街道“20210915”触电 一般事故调查报告

2021年9月15日16时22分许，罗湖区黄贝街道辖区怡景路中国电信东湖机楼6楼发生一起触电事故，造成1名空调安装工人欧阳冰死亡。

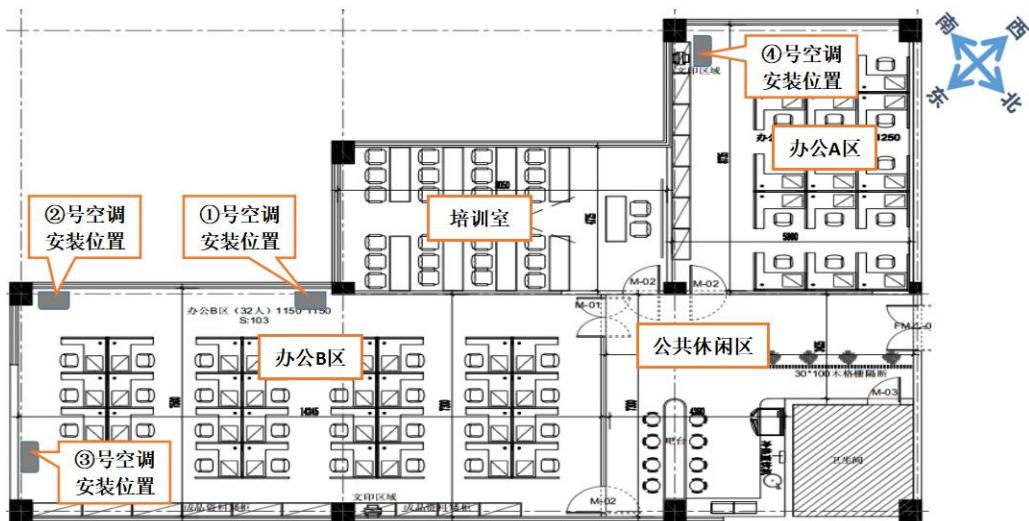
图2 中国电信东湖机楼6楼客服部话务话务座席办公间空调安装位置图

14时42分许，中国电信深圳分公司东湖机楼客服部服务质量监督业务员刘嘉韵到6楼客服部话务座席办公间告知欧阳冰和车洪超4台3匹美的柜式空调需分别安装在：6楼客服部话务座席办公间办公B区西南侧过道中间立柱旁（以下简称“①号空调安装位置”）、办公B区西南侧过道南端立柱旁（以下简称“②号空调安装位置”）、办公B区东南侧过道东端立柱旁（以下简称“③号空调安装位置”）和办公A区东南侧过道南端立柱旁（以下简称“④号空调安装位置”，见图2）。欧阳冰和车洪超查看空调安装位置后，发现缺少一个安装空调外机的支架。

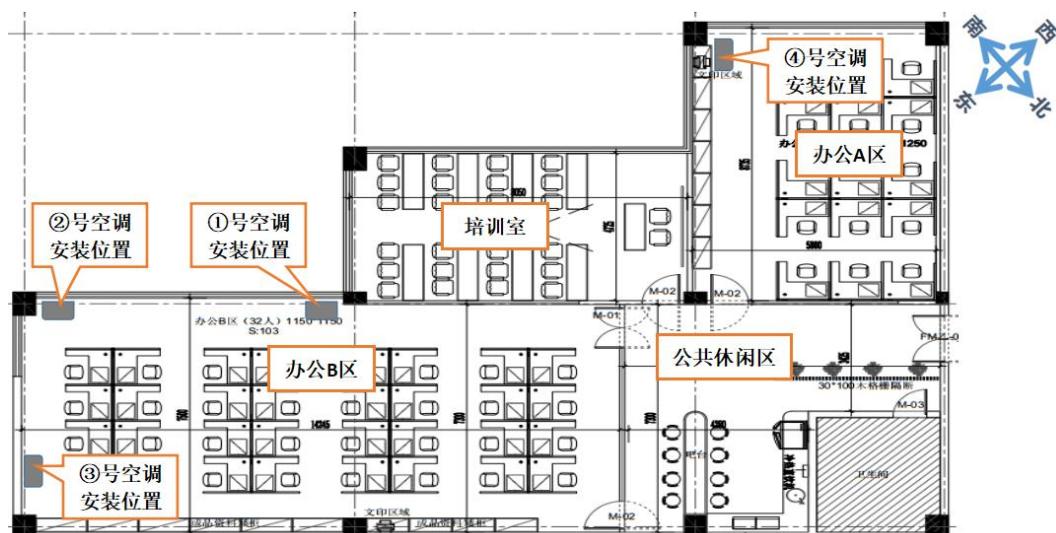
图 6 事发东湖机楼 6 楼客服部话务座席办公间平面分布图

中国电信东湖机楼 6 楼客服部话务座席办公间分为办公 B 区、办公 A 区、培训室、公共休闲区，事发区域位于办公 B 区（见图 6）。

办公 B 区地面距离顶部楼板高度为 3.3 米，办公 B 区西南侧有一条过道，过道西南侧墙体上安装有多个单层侧推拉铝合金窗，窗台距离地面高度为 0.82 米，窗台上安装有铝合金窗的铝合金导轨。办公 B 区西南侧过道西北端摆放着①号空调内机，①号空调内机空调管、电源线均与①号空调外机连接。①号空调内机西北侧框架立柱上距离 6 楼地面 0.3 米处有一个金属接线盒（以下简称“①号接线盒”），①号接线盒上面安装了美的柜机空调专用开关（以下称“①号空调专用开关”）。①号空调内机与西北侧框架立柱之间的地面上放有一个白色的三孔插座面板和一个白色的美的空调专用接线板防护罩，①号空调专用开关下方地面上放着①号空调内机电源线。
