罗湖区南湖街道“20210626”触电 一般事故调查报告

2021年6月26日13时32分许，罗湖区南湖街道深南东路2011号万科深南广场T1座34层发生一起触电事故，造成深圳市万科物业服务有限公司万科深南广场物业服务中心1名公共维修员黄洪照死亡。

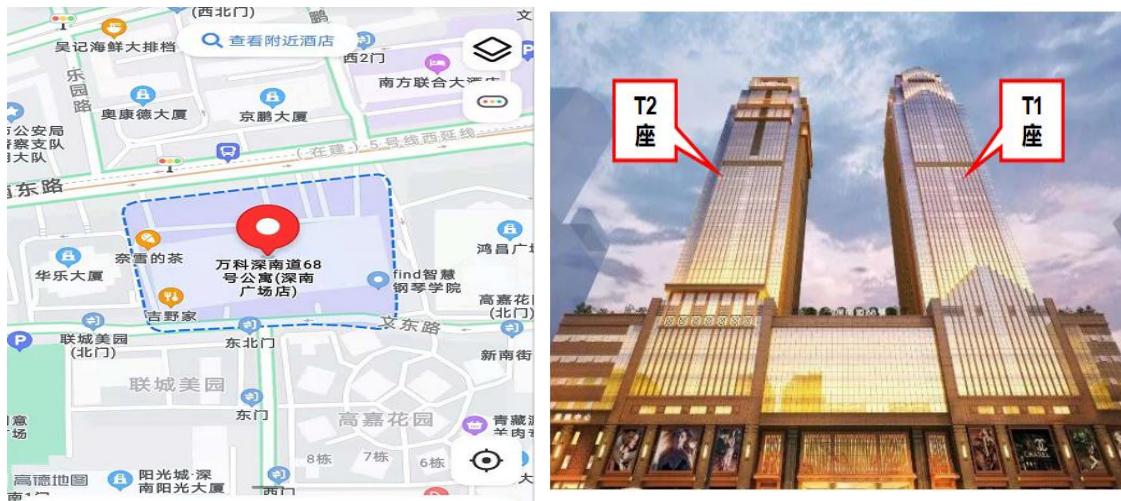
图 1 万科深南广场位置示意图

万科深南广场位于罗湖区南湖街道深南东路 2011 号，总建筑面积 183997 平方米，总占地面积 12780 平方米，分为 T1 座和 T2 座。T1 座和 T2 座地上均为 43 层，T1 座 1 至 3 层为商业，4 至 43 层为商务办公；T2 座 1 至 3 层为商业，4 至 25 层为商务办公，26-43 层为公寓。事故发生楼层位于 T1 座 34 层。（见图 1）
