罗湖区黄贝街道“20210124”坍塌一般事故调查报告

2021年1月24日8时20分许，深圳市罗湖区黄贝街道延芳路曦龙山庄小区西南侧原深圳市轨道交通2号线三期工程2131标段钢筋加工棚拆除作业过程中发生1起坍塌事故，造成1名工人叶培新死亡。

原深圳市轨道交通 2 号线三期工程 2131 标段钢筋加工棚拆除工程（以下简称“事发项目”）

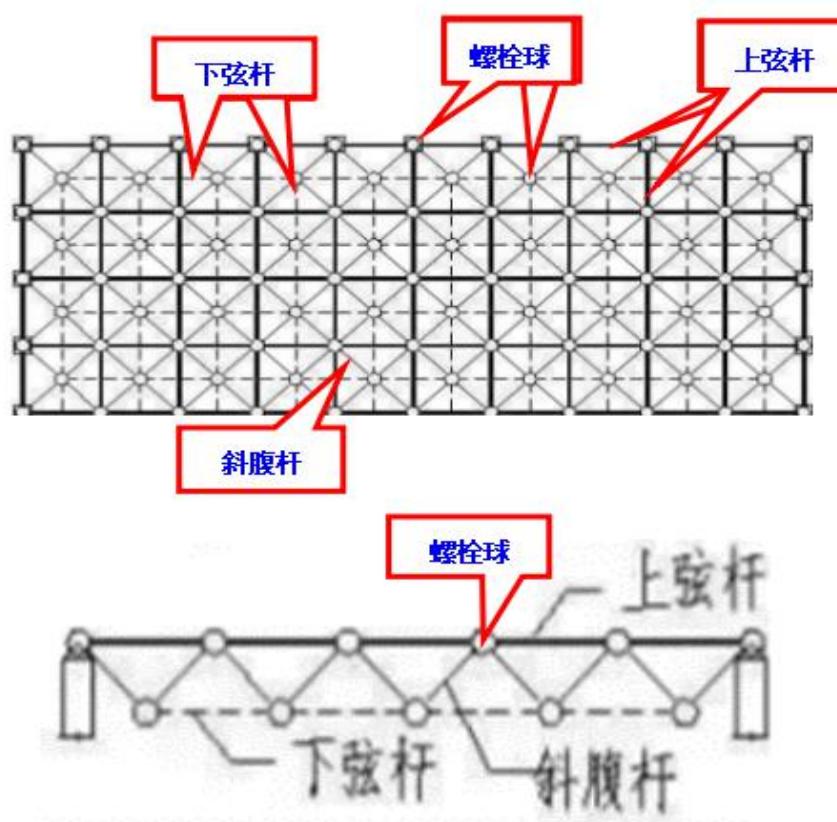
图 6 事发钢筋加工棚顶棚正放四角锥网架结构示意图

事发钢筋加工棚顶棚正放四角锥网架由钢结构四角锥体连接而成，四角锥体底边钢管为下弦杆，连接相邻两个四角锥体锥顶的钢管为上弦杆，四角锥体斜边钢管为斜腹杆。斜腹杆通

过螺栓球将上弦杆和下弦杆连接，形成钢结构网架。事发钢筋加工棚顶棚正放四角锥网架四周的螺栓球焊接在钢结构围护墙上，通过钢结构围护墙将整个网架支撑固定（见图 6）。

事发后，事发钢筋加工棚顶棚正放四角锥网架东北侧全部坍塌跌落至地面，部分上弦杆和斜腹杆与东北侧钢结构围护墙连接并悬在空中（事发正放四角锥网架部分上弦杆和斜腹杆因坍塌断裂后残留在东北侧钢结构围护墙上）；正放四角锥网架西南侧仍与西南侧钢结构围护墙连接，未发生坍塌

跌落，但西南侧围墙上部发生了变形倾斜。根据事故调查组对孟庆丰的询问调查，叶培新跌落地面位置位于事发钢筋加工棚东北侧钢结构围护墙第4根立柱和第5根立柱之间（靠近第4根立柱），距离东北侧钢结构围护墙约2米。戴在叶培新头上的安全帽已破裂，头部有出血，身上佩戴的安全带安全绳挂钩挂扣在已跌落至地面的正放四角锥网架上弦杆上（见图7、图8、图9、图10）。

之二的正放四角锥网架东北侧剩余未切断的上弦杆和斜腹杆承受的重量超过承受力上限时，东北侧上弦杆和斜腹杆连接部位（上弦杆和斜腹杆与连接球连接部位、上弦杆和斜腹杆与钢结构围护墙连接部位）就会发生断裂，导致正放四角锥网架东北侧在网架重力的作用下首先发生坍塌跌落，而正放四角锥网架西南侧则因东北侧坍塌跌落变形倾斜。
