罗湖区桂园街道“20201118”触电 一般事故调查报告

2020年11月18日2时14分许，深圳市罗湖区桂园街道宝安南路1881号“深圳华润中心·万象城”L426A号商铺发生1起触电事故，造成1名油烟管道清洗工人黄荣基死亡。

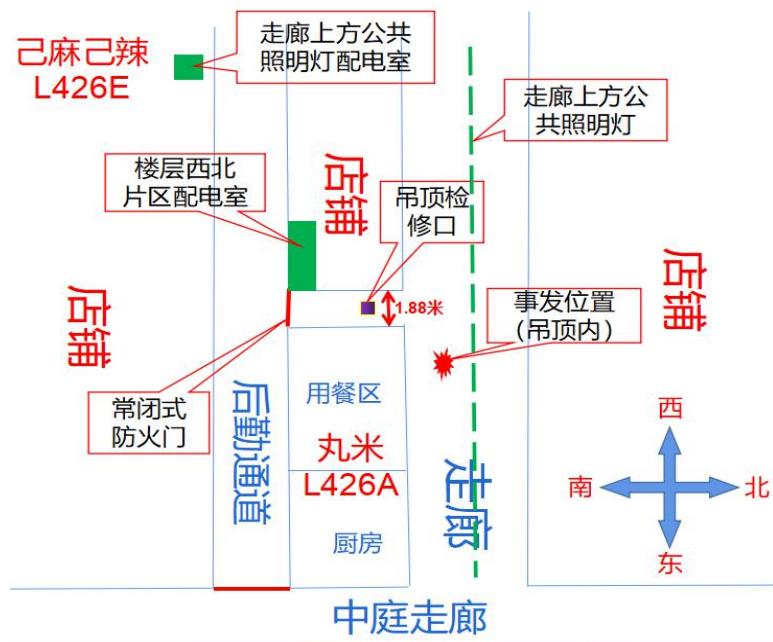
图 3 事发点位置示意图
绘制人：刘杰
绘制时间：2020 年 11 月 25 日

宽的通道（通道上方吊顶设置有吊顶检修口，通道西侧为另一店铺，通道南侧为常闭式防火门，通向后勤通道），北侧为走廊，走廊上方设置有公共照明灯。后勤通道北侧设置了 4 楼西北区域配电室，后勤通道西南侧已麻已辣店铺（L426E 号）内设置了走廊上方公共照明灯配电室（见图 3）。

事发点位于 L426A 号商铺丸米店铺吊顶内（以下简称“事发吊顶”）。

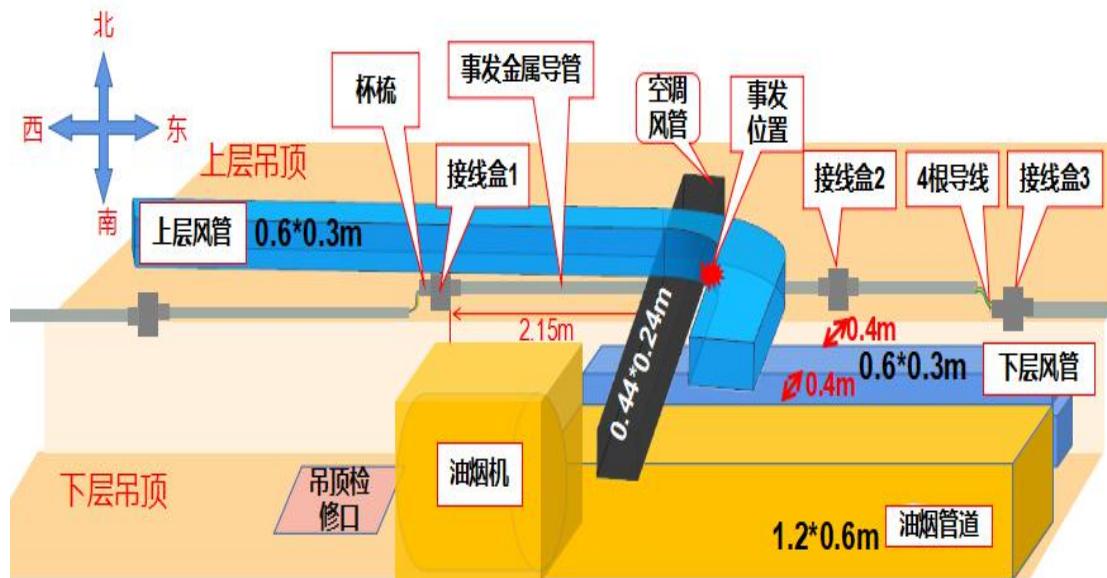
图 6 事发吊顶内设备、管道布置图

吊顶检修口东侧为油烟机，油烟管道由西向东敷设，为截面 $1.2 \times 0.3\text{m}$ 的方形镀锌钢板管道。油烟管道北侧平行敷设了一根截面为 $0.6 \times 0.3\text{m}$ 的镀锌钢板矩形风管（以下简称“下层风管”），距离油烟管道 0.4m 。下层风管顶部与上层吊顶面在同一水平面，下层风管与上层吊顶的水平距离为 0.4m 。

油烟管道上方沿南北走向敷设了一根截面为 $0.44 \times 0.24\text{m}$ 的矩形空调风管，外包黑色保温泡沫材料。空调风管上方沿东西走向水平敷设有另一根截面为 $0.6 \times 0.3\text{m}$ 的矩形镀锌钢板风管

(以下简称“上层风管”), 该风管横跨空调风管后 90 度转弯沿南北方向敷设, 上层风管与上层吊顶板垂直距离约 0.7m (见图 6、图 7、图 8)。

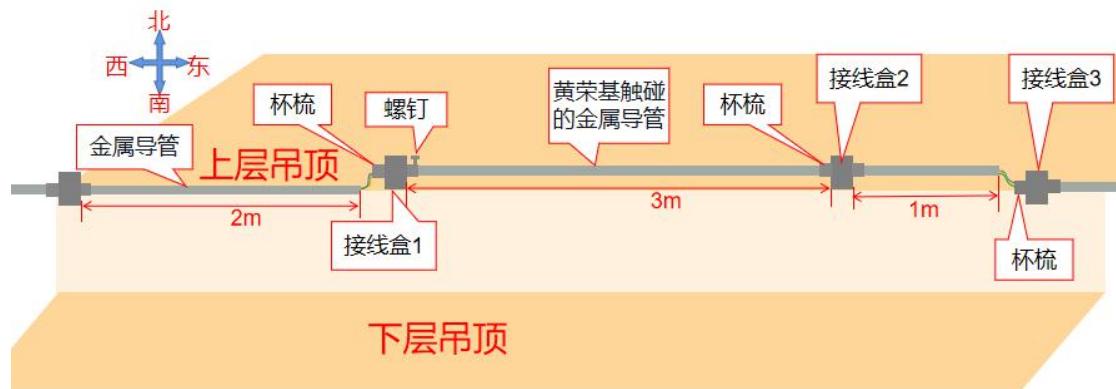
图 12 事发金属导管连接状态示意图

事发时黄荣基左手抓握的金属导管为电源线保护管（以下简称“金属导管”），材质为镀锌钢管，直径约 2cm。金属导管在吊顶内沿东西方向贴着上层吊顶板边缘水平敷设，连接方式为金属导管 → 杯梳 → 接线盒 → 杯梳 → 金属导管。杯梳通过接线盒上的预留孔与接线盒固定连接，金属导管插入杯梳管口，通过杯梳上的螺钉将金属导管和杯梳连接在一起。（见图 12）

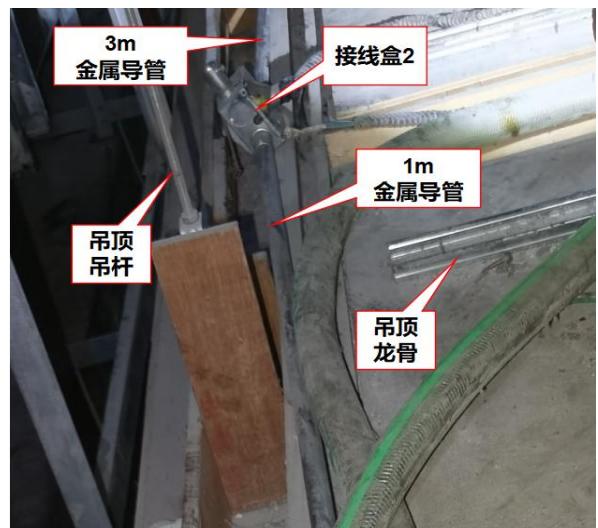
图 15 接线盒 2 连接情况勘查图

接线盒 1 西侧为长度 2m 的金属导管，金属导管与西侧杯梳呈脱离状态；接线盒 1 东侧连接着长度为 3m 的金属导管、杯梳和接线盒 2，接线盒 2 东侧连接着杯梳、长度为 1m 的金属导管，各连接处连接良好；长度为 1m 的金属导管东侧为接线盒 3，该金属导管与东侧杯梳呈脱离状态；黄荣基左手抓着金属导管的位置位于接线盒 1 和接线盒 2 之间，距离接线盒 1 约 2.15m。(见图 13、图 14、图 15、图 16)

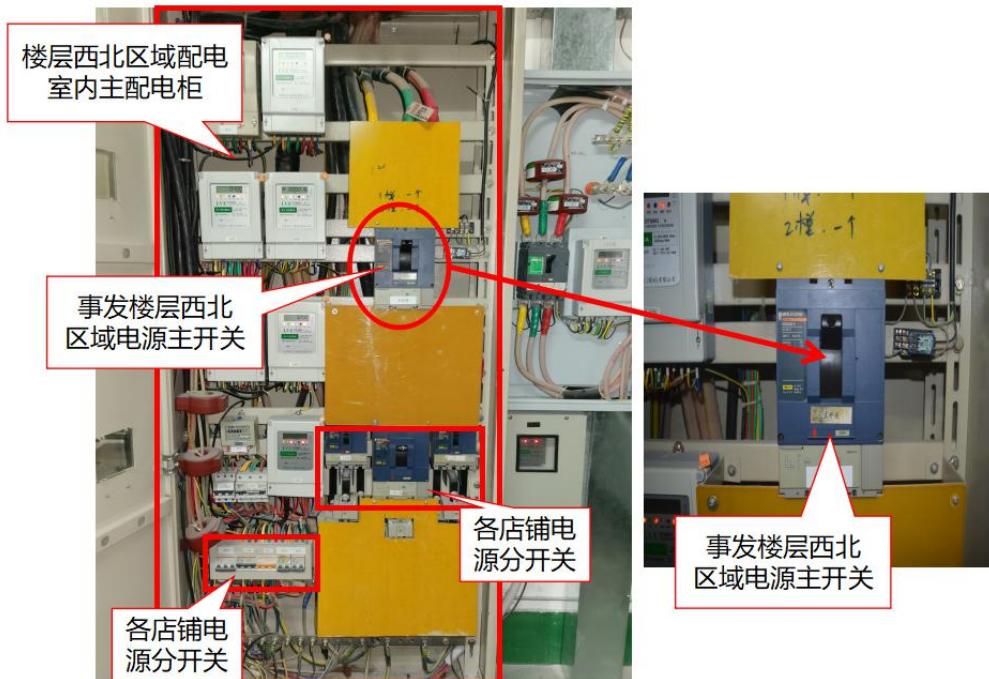
图 19 4 楼区域配电室内主配电柜勘查图

丸米店铺电源来自万象城 4 楼西北区域配电室，该配电室内设置了 1 个主配电柜，主配电柜内设 1 个标有“主开关”标志的控制开关，该主开关控制 4 楼楼层西北区域所有用电（包括 L426A 号丸米店铺及其北侧走廊公共照明灯）。事发后，电工侯先宝将该主开关切断。（见图 19）

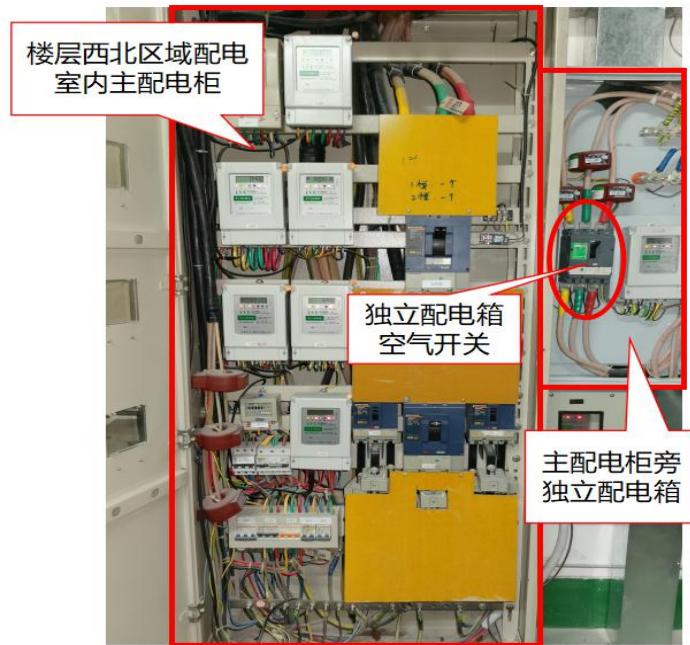
图 20 西北区域配电室内主配电柜和独立配电箱勘查图

丸米店铺内的配电箱电源由万象城 4 楼西北区域配电室主配电柜的“主开关”引至该主配电柜旁独立配电箱内的空气开关上，再由独立配电箱内的空气开关引至丸米店铺内的配电箱总开关上。事发吊顶内油烟机、通风设备的电源由丸米店铺内配电箱左下方标注“排风”的分开关控制（见图 20、图 21）。

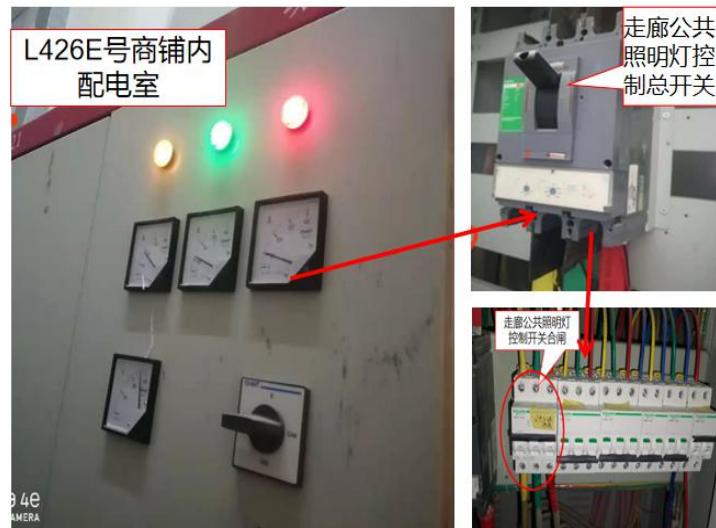
图 22 走廊公共照明灯控制开关勘查图

丸米店铺所在区域的走廊公共照明灯电源，由 4 楼西北区域配电室内主配电柜主开关引出。该电源先引至 4 楼后勤通道西南侧 L426E 店铺区域内设置的走廊公共照明灯配电室内的配电柜中，再由配电柜内的走廊公共照明灯控制总开关引至柜内走廊公共照明灯控制开关。走廊公共照明灯控制开关控制事发区域走廊公共照明灯电源，包括事发金属导管内敷设的公共照明灯电源线电源（见图 22）。

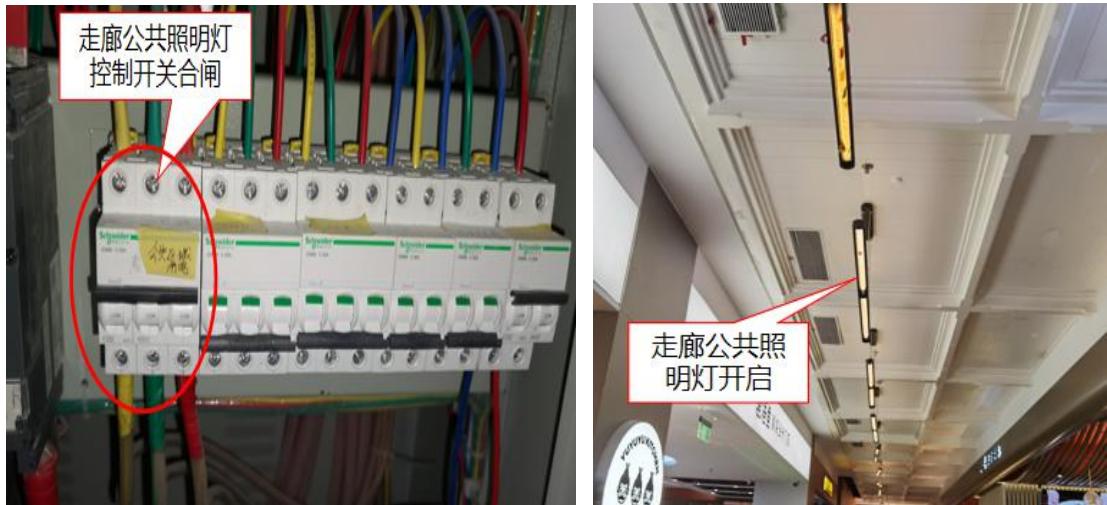
图 23 走廊公共照明灯控制开关合闸时照明灯亮测试勘查图

走廊公共照明灯为灯管型吊灯，沿走廊吊顶东西方向直线布置。现场分合走廊公共照明灯控制开关测试：合闸时，走廊

公共照明灯亮；分闸时，走廊公共照明灯熄灭（见图 23、图 24）。

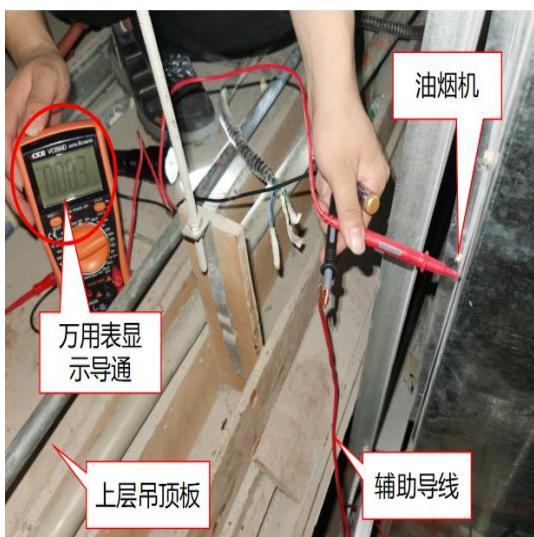
经检测，吊顶龙骨、吊顶吊杆、消防管道、通风管道、油烟管道、空调风管、油烟机、油烟净化器等均与配电箱保护接地为等电位。接线盒 1 西侧 2m 长金属导管与配电箱保护接地是等电位，但事发段金属导管与配电箱保护接地不是等电位。（见图 25、图 26、图 27、图 28）

图 25 油烟机与电源线 PE 保护接地线

为等电位检测图

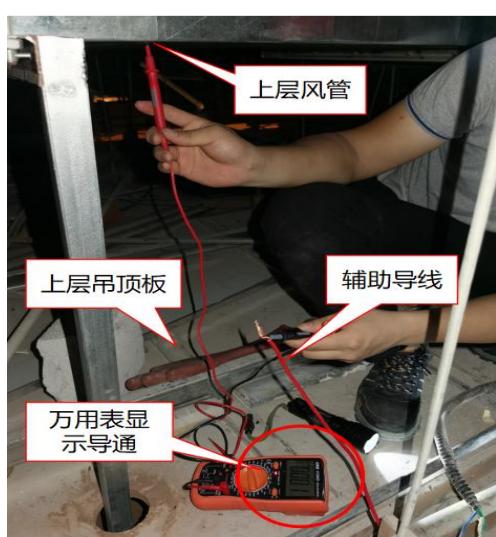
图 26 通风管道与电源线 PE 保护接地线

为等电位检测图

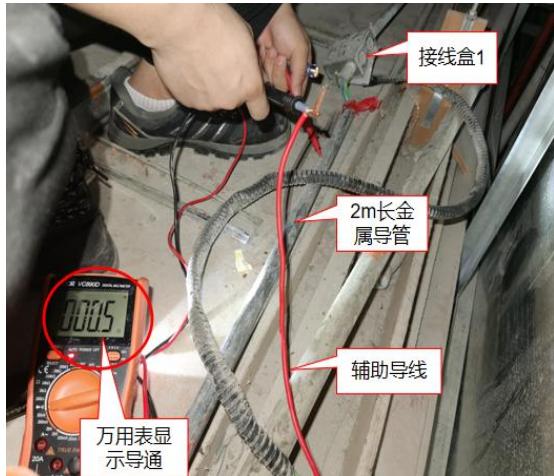
图 27 接线盒 1 西侧 2m 长金属导管与电源线 PE 保护接地线为等电位检测图
