罗湖区东晓街道“20200430”高处坠落 一般事故调查报告

2020年4月30日8时50分许，罗湖区东晓街道太白路与东昌路交汇处粤海置地大厦建筑施工总承包工程项目工地发生1起高处坠落事故，造成1名工人刘超死亡。

粤海置地大厦建筑施工总承包工程（以下简称“事发项目”）

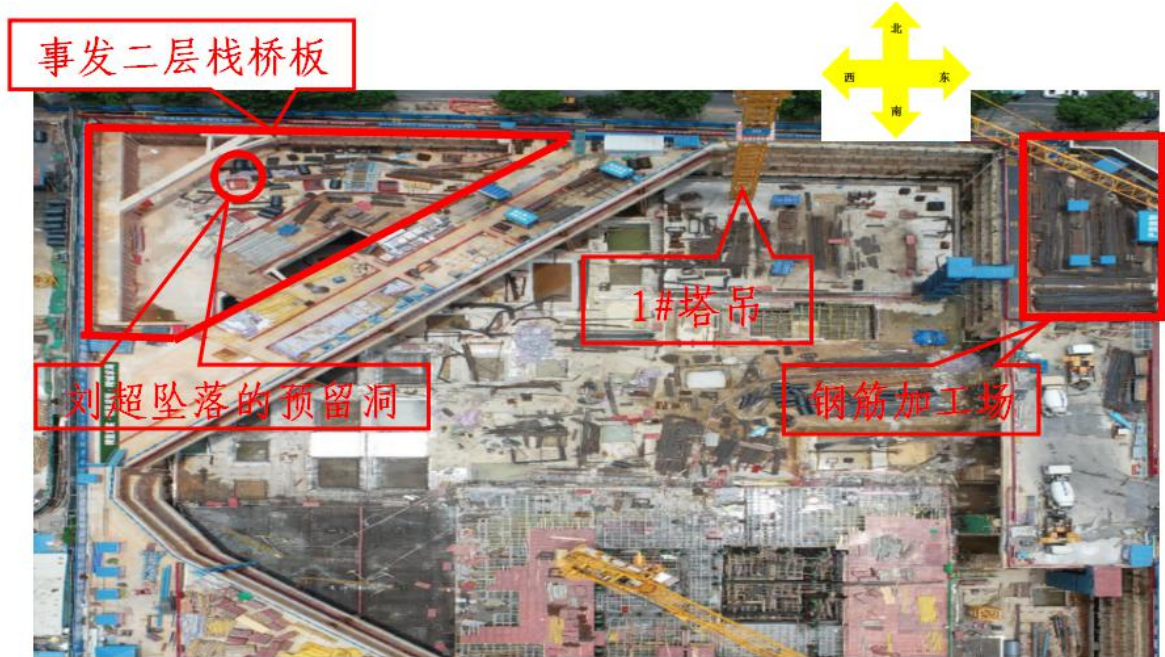
图3 粤海置地大厦工地

2020年4月30日6时40分许，湖南雷锋公司钢筋班带班长方雪冰安排湖南雷锋公司钢筋工刘超在粤海置地大厦项目工地东北角钢筋加工场和西北角二层栈桥板负责钢筋吊运工作（见图4），钢筋吊运工作主要由湖南雷锋公司钢筋班班组长王建军、塔吊信号工樊金言和刘超共同完成。其中，王建军负责在事发项目工地基坑底部用对讲机指挥刘超吊运具体型号、规格的钢筋，刘超负责按照王建军的指令绑扎需要吊运的钢筋，樊金言负责指挥塔吊将刘超绑扎好的钢筋吊运至基坑底部使用。
