日前，罗湖区东晓街道特力布心工业区“20181227”中毒和窒息一般事故调查报告已经深圳市罗湖区人民政府批复，现予以发布。

2019年3月11日

罗湖区东晓街道特力布心工业区“20181227” 中毒和窒息一般事故调查报告

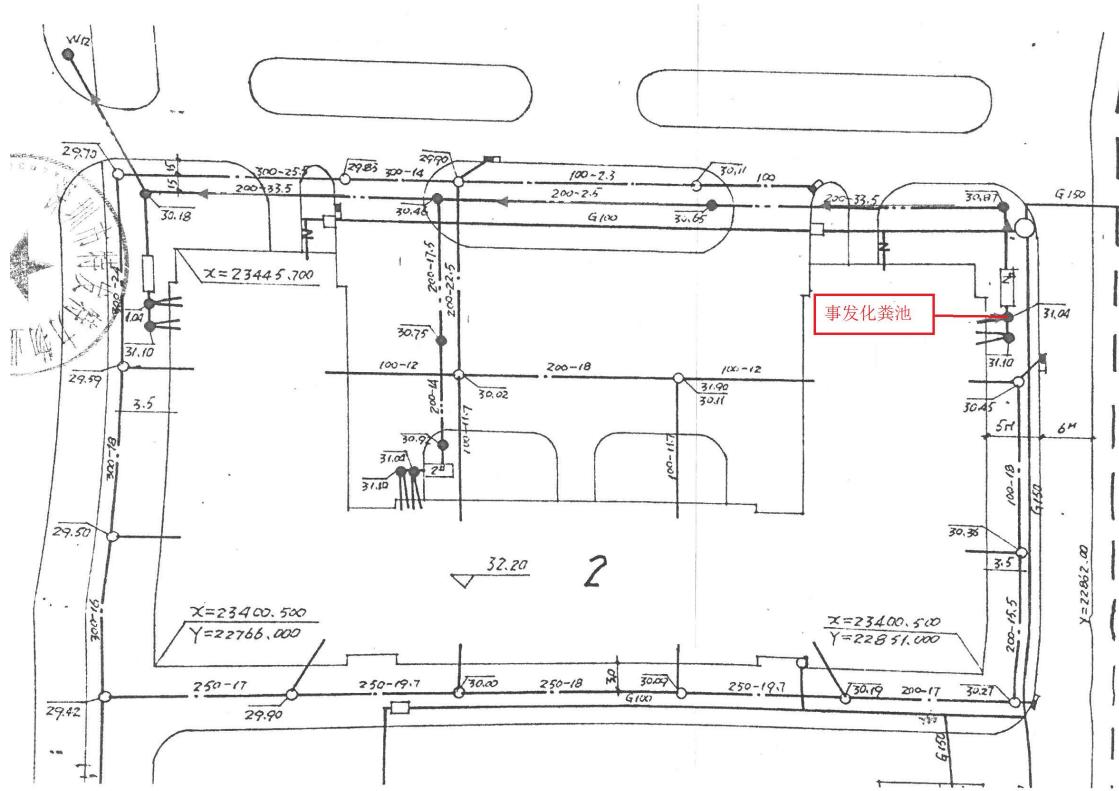
图 2 特力布心工业区事故井所在位置平面图

事发化粪池位于特力布心工业区 2 栋东面, 化粪池污水来自布心工业区 2 栋东面 1-5 楼公司生产经营污水和生活污水。事发化粪池总长 6 米, 宽 2 米, 高(深) 2 米, 井口长 0.4 米, 宽 0.4 米。(见图 2、图 3、图 4)。
