罗湖区翠竹街道贝悦汇大厦项目“20181019” 物体打击一般事故调查报告

2018年10月19日3时28分左右，罗湖区翠竹街道辖区水贝工业区贝悦汇大厦建筑工地在地基支撑梁吊运装车过程中发生1起物体打击事故，造成1名工人死亡。

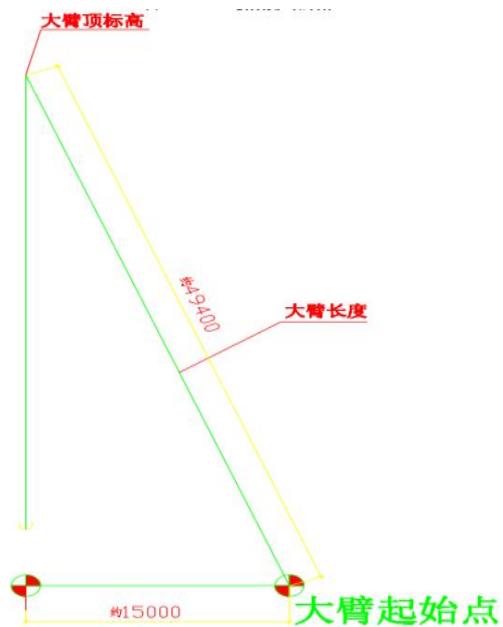
图 10 示意图

(2) 鄂H05230吊车未超载运行。起重量为260T,水平覆盖半径14.9m,仰角为70.4度,伸出长度49.4m,查性能表可知最低可以吊25T(示意图如图10,260T汽车吊操作性能如图11)。

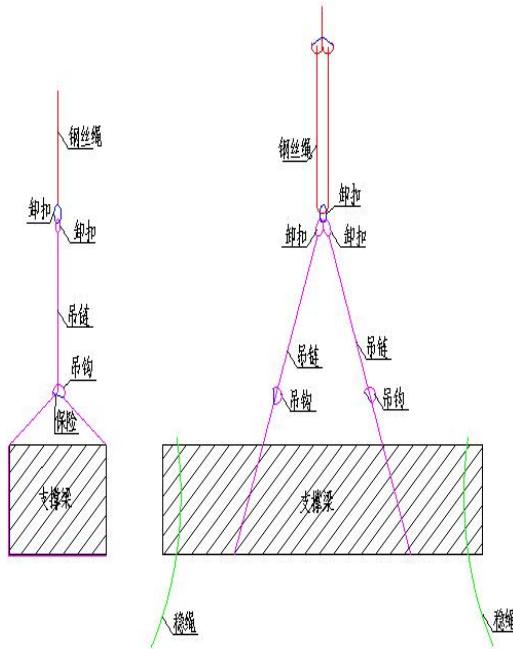
图 13 吊装支撑梁示意图

按照 4m 混凝土块考虑, 要求现场起吊索具与支撑梁 60 度夹角考虑, 2 条索具每条索具考虑 0.8 的折减系数, $\phi 22.18\text{mm}$ (现场实测, 如图 12), 则单根索具承重能力要求为: $12.8/2\sin 60^\circ / 0.8 = 9.2\text{T}$ (吊装支撑梁示意图, 如图 13)。
