日前，罗湖区“20180715”触电一般事故调查报告已经深圳市罗湖区人民政府批复，现予以发布。

2018 年 9 月 20 日

## 罗湖区“20180715”触电一般 事故调查报告

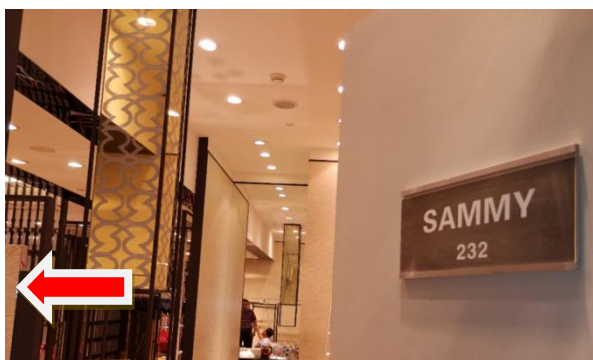
图 1-4 商铺后门仓库在左手边

此起事故发生地点在衫美服装店承租的万象城1期二楼232商铺仓库天花吊顶内，根据双方关于安全生产责任划分，此起事故发生地点不属于深圳华润物业管理有限公司华润中心物业服务中心安全管理负责的公共区域，属于承租方衫美服装店的管理责任范围（见图1-3、图1-4、图1-5）。
