罗湖区“20180624”高处坠落 一般事故调查报告

2018年6月24日14时55分许，翠竹街道辖区水贝社区文锦北路2020号水贝茂名大厦（罗湖区翠竹街道水贝村内）4楼409室发生一起空调安装工人高空坠落事故，造成1名空调安装工人王留涛当场死亡。

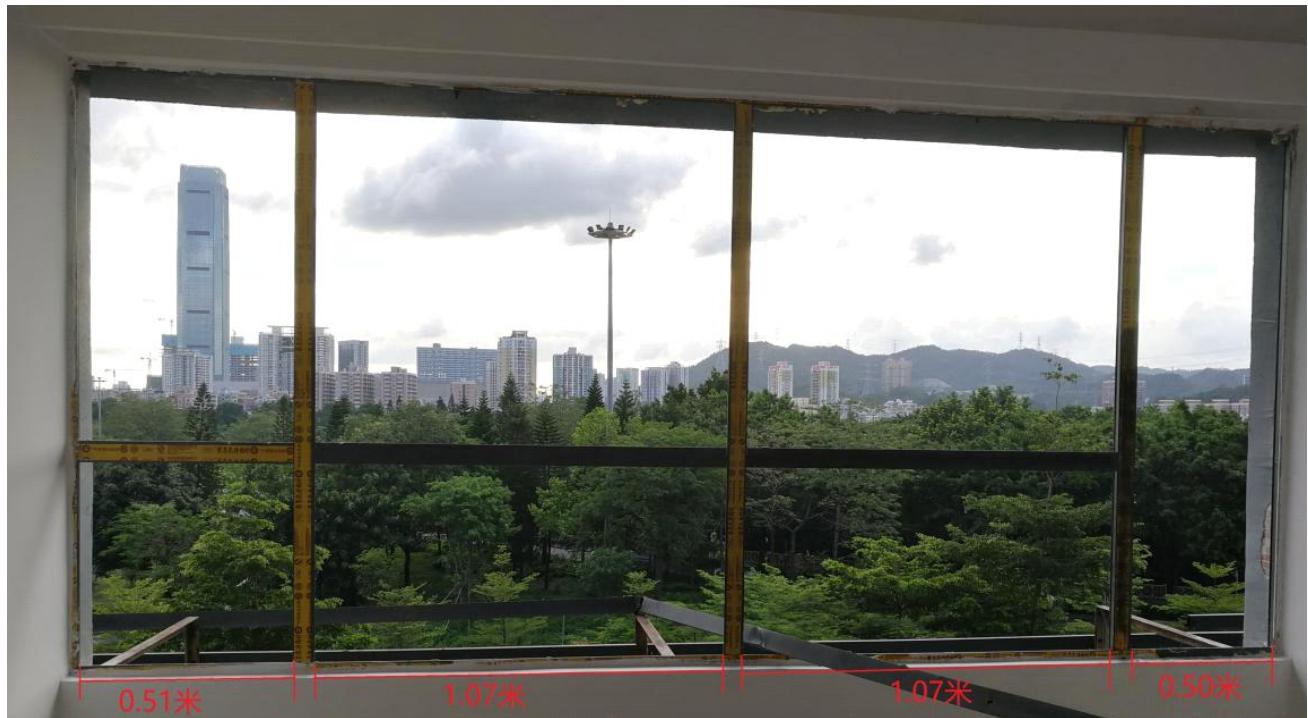
图1-4. 水贝茂名大厦409室事发窗台尺寸图

下图1-3)朝西方向的窗台,整个窗台分四格,从左到右分别为0.51米、1.07米、1.07米、0.50米(见下图1-4),墙体高度从地板到窗台架高为0.86米(见下图1-5)。外墙装饰栏杆外侧有12根铝条、下方有7根铝条,分别用螺栓螺帽固定在高1.25米,长0.86米的方形钢架外沿和下方(见下图1-6)。事发时,事故现场空调铜管约0.8米已经通过空调孔拉伸到外面,即将顶到外墙装饰栏杆(见下图1-7)。

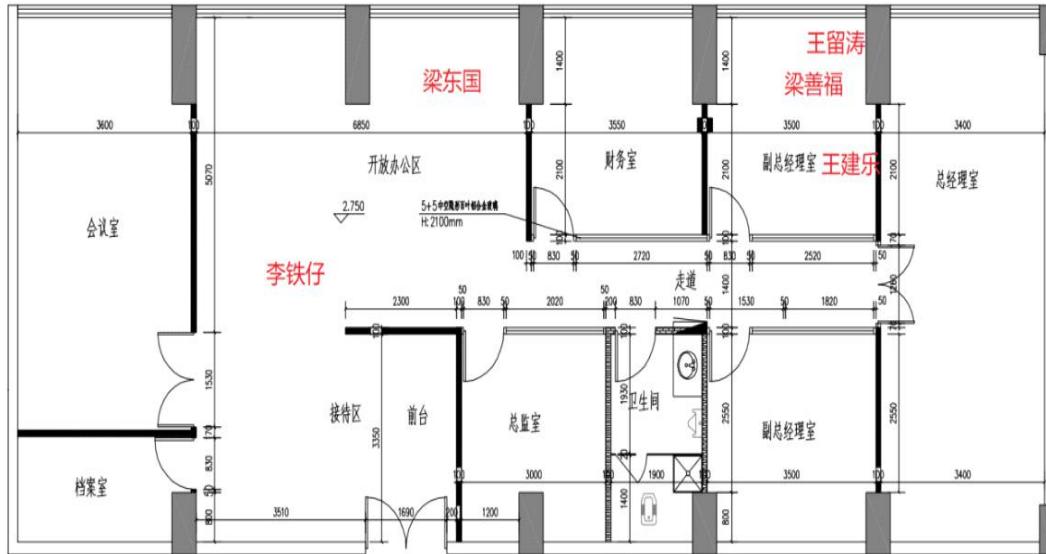
图 2-1. 2018 年 6 月 24 日 14 时 52 分许茂名大厦 406-410 室人员位置示意图

2018年6月24日14时52分许，王留涛、梁善福、梁东国继续在茂名大厦4楼406-410室安装空调，此时梁东国在407室（施工图标注的开放办公区）包扎空调铜管，李铁仔在梁东国旁边玩手机，王留涛在409室（施工图纸标注的副总经理室）将头伸到窗外，尝试弯腰将穿过该窗台底下靠近地面的空调铜管从外墙空调孔洞

处弯曲，梁善福是王留涛的助手，站在王留涛旁边做协助工作；同时王建乐在旁边观摩其父亲王留涛安装空调（人员位置见图 2-1）。

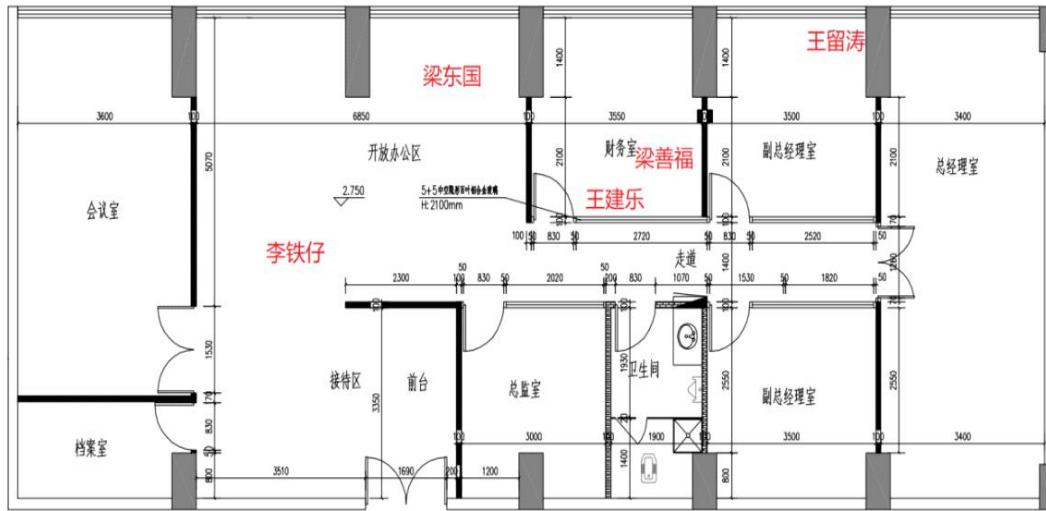
图 2-2 2018 年 6 月 24 日 14 时 53 分许茂名大厦 406-410 室人员位置示意图

14时53分许，王留涛起身转头告诉梁善福，让梁善福到隔壁408室（施工图标注的财务室）拿剪管钳，梁善福随即去到408室拿剪管钳，王建乐也跟着走出409室（人员位置见下图2-2）。此时，王留涛正在409室窗台处进行室内空调管线作业。

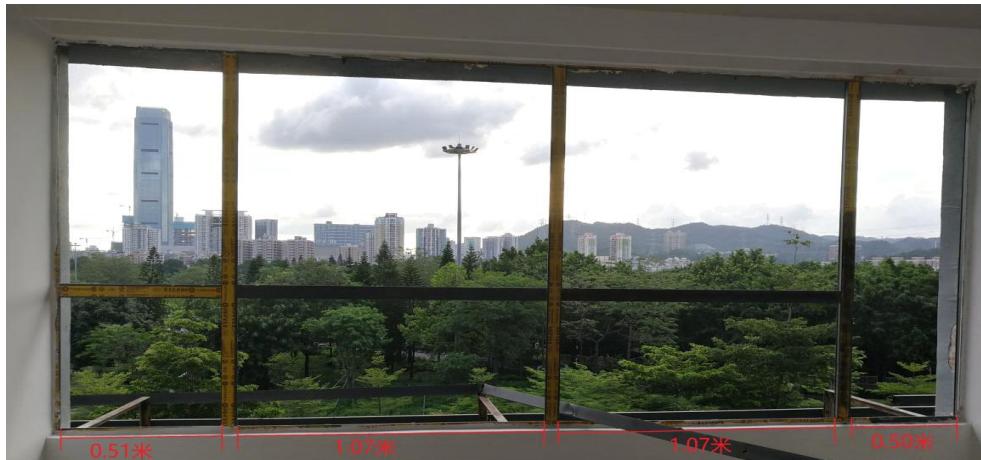
图4-1、水贝茂名大厦409室事发窗台尺寸图

事发点位于水贝茂名大厦深圳市金雅典投资有限公司409室朝西方向的窗台，整个窗台分四格，从左到右分别为0.51米、1.07

米、1.07米、0.50米。（见下图4-1）。墙体高度从地板到窗台架高为0.86米。（见图4-2）

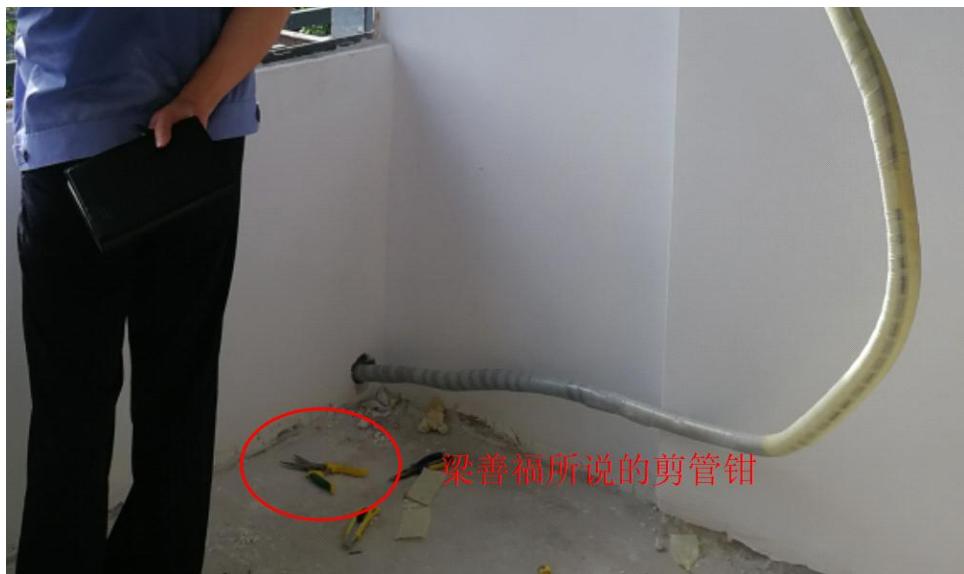
图4-10、“剪管钳”在事发现场的位置

梁善福询问笔录中提到的“剪管钳”在事发点位置。（见图4-10）

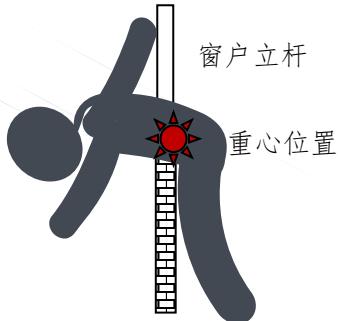
图4-17事故情景再现示意图（1）

2018年6月24日14时53分许，王留涛（死者）在409室（施工图标注的与财务室相邻的副总经理室）靠北的窗户，腹部压在窗台上，王留涛弯腰向上拉从该窗台下空调孔穿出的空调铜管，为便于向上拉空调铜管，王留涛准备将空调铜管防护层剪掉，便起身回头叫梁

善福到隔壁408室（施工图标注的财务室）拿剪管钳。梁善福随即转身去408室拿剪管钳，王留涛继续弯腰向上拉铜管，此刻王留涛重心处于腹部位置。[见图4-17事故情景再现示意图（1）]

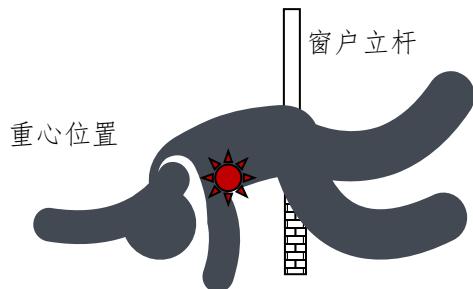
图4-19事故情景再现示意图（3）

出于人的本能反应，王留涛左手猛地用力抓住外墙装饰栏杆第一根铝条，由于王留涛发力突然，用力过大，外墙装饰栏杆第一根

铝条被折弯，铝条连接处的木梢承受不住向内又向下的身体重量而突然断开。[见图4-19事故情景再现示意图（3）]
