罗湖翠竹深圳市京百福珠宝首饰有限公司 装饰装修工程项目“3·19”一般触电 事故调查报告

罗湖翠竹深圳市京百福珠宝首饰有限公司装饰装修工程项目
“3·19”一般触电事故调查组编制

2023年5月25日

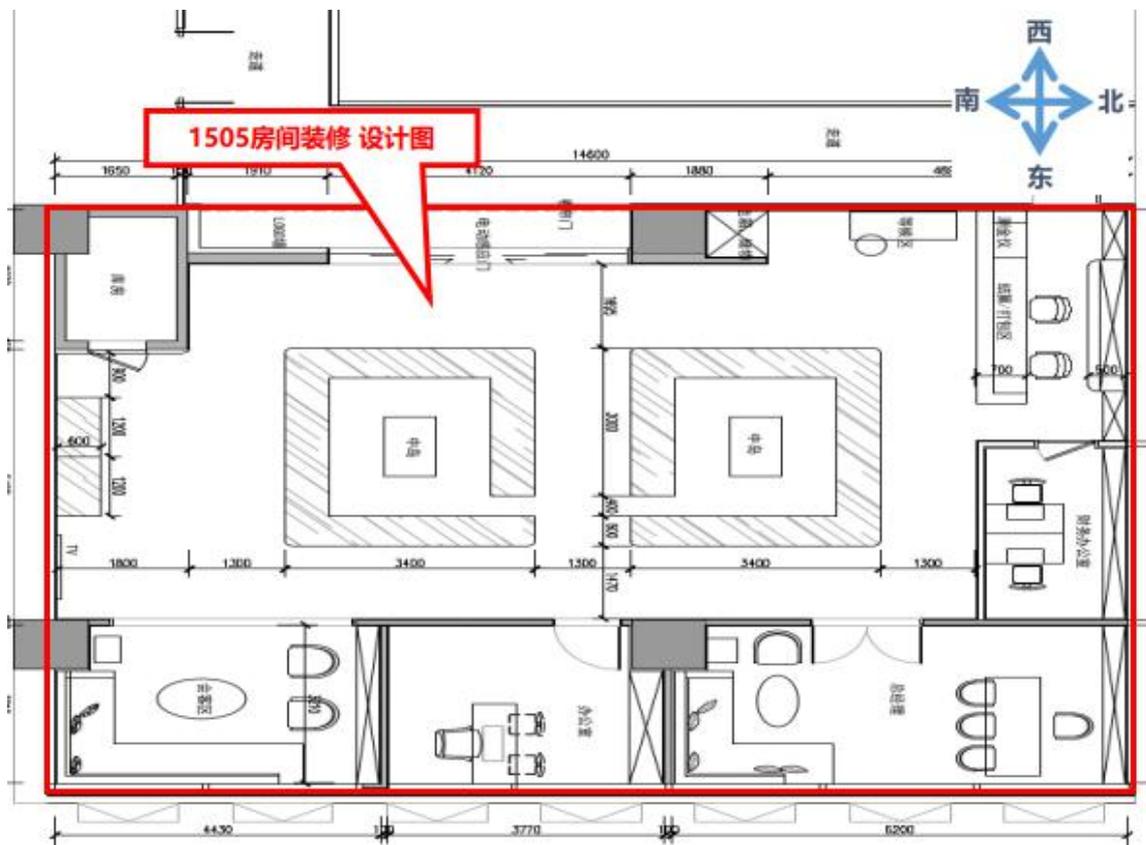
图 2 由深圳市金功夫装饰工程有限公司提供的
深圳加瑞珠宝公司 1505 房间装修平面设计图

事故发生位置位于水贝金座大厦 15 层 1505 房，房间建筑面积 248.78 平方米，该房间装修完成后作为翁某芳、翁某毡和周某勇三个人合伙开办新公司的办公场地和用于珠宝首饰展示的展厅（2023 年 3 月 2 日，3 人注册成立了“深圳市加瑞珠宝首饰有限公司”，以下简称“深圳加瑞珠宝公司”）。（见图 2）

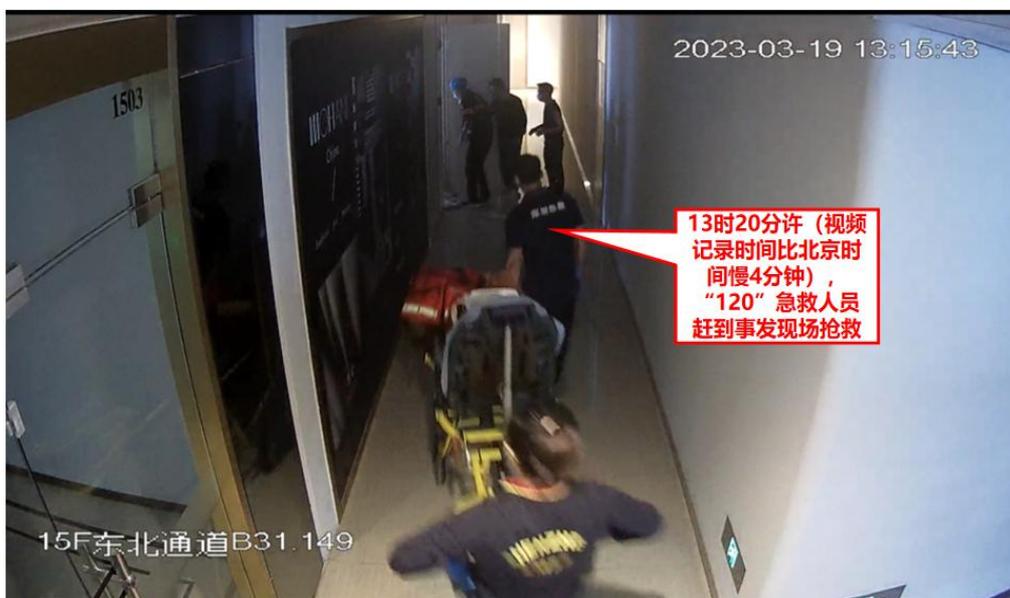
图 4 “120”急救人员赶到事发现场抢救视频截图

事发1505房内和吊顶内均未安装视频监控，无法提供此起触电事故现场的视频画面，但水贝金座大厦“15F东北通道”监控视频探头记录了“120”急救人员赶到事发1505房和将田某洪

抬离 1505 房的视频画面(经核准,该视频显示时间比北京时间慢 4 分钟)。(见图 4、图 5)

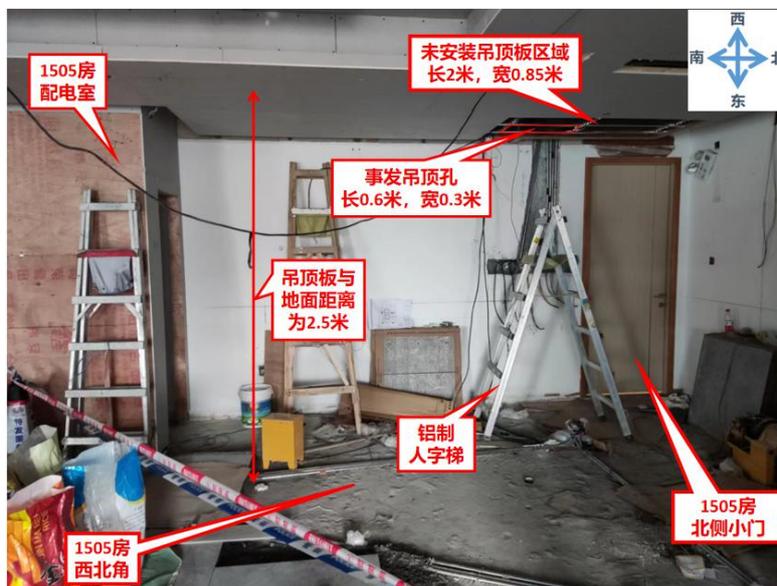
图 10 事发位置勘查图

未安装吊顶面板区域下方西侧墙面上安装了一个1505房小

门（以下简称“1505 房北侧小门”），1505 房内北侧墙面向南 4.89 米位置处设置有一个 1505 房配电室。（见图 10）
